Asbestinventarisattest

Borsbekestraat 62, 9551 Herzele

Attestnummer : **20261104-000232.000**
Uitgegeven op : **04.11.2026**
Geldig tot : **04.11.2031**

Niet-asbestveilig

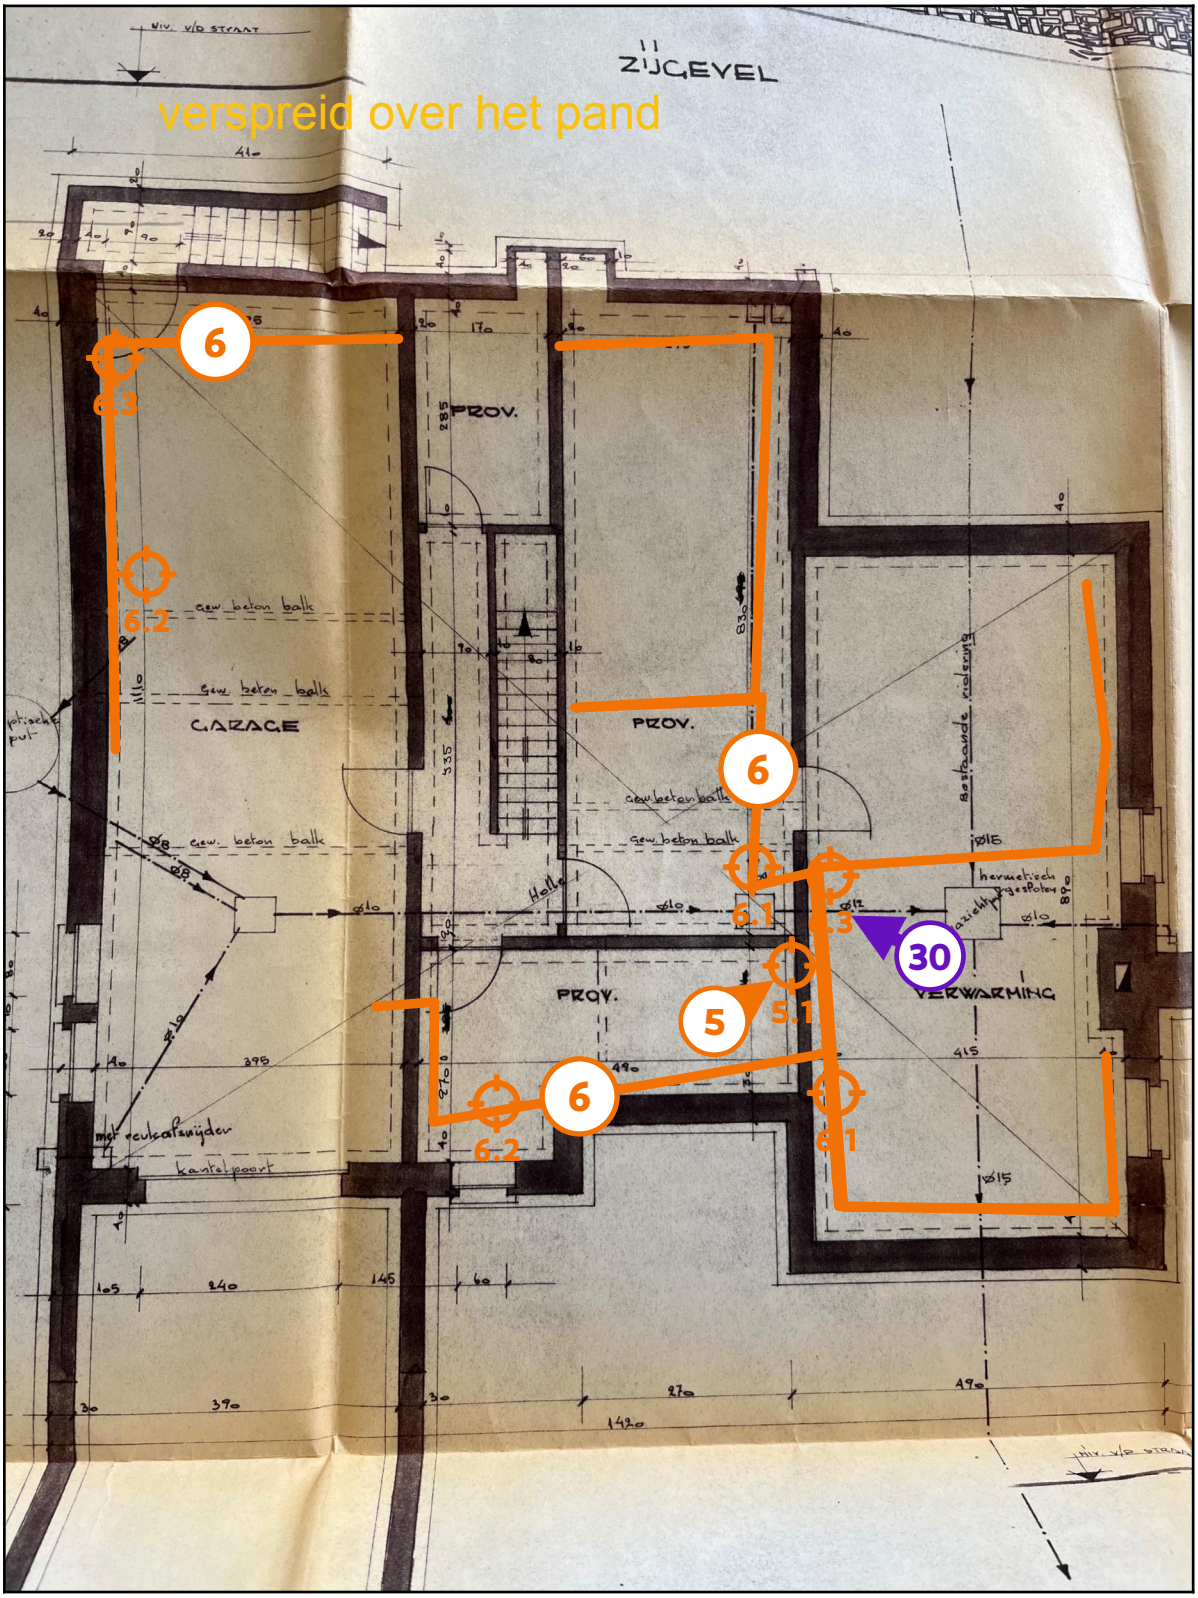
Plan 1.1: -1

5. Schouwbuis in gesloten systeem	Asbestmateriaal	Verwijderen
5.1 Code: M10	Puntmonster	-
6. Leidingisolatie - Gips	Asbestmateriaal	Verwijderen
6.1 Code: M03 - recht 1	Mengmonster	-
6.2 Code: M04 - Recht 2	Mengmonster	-
6.3 Code: M05 - bocht	Mengmonster	-
8. Bakeliet - Stopcontacten & schakelaars (binnen)	Asbestmateriaal	Zorgvuldig beheren
30. Niet-asbestverdachte stookketel	Overige ruimte of materiaal	-

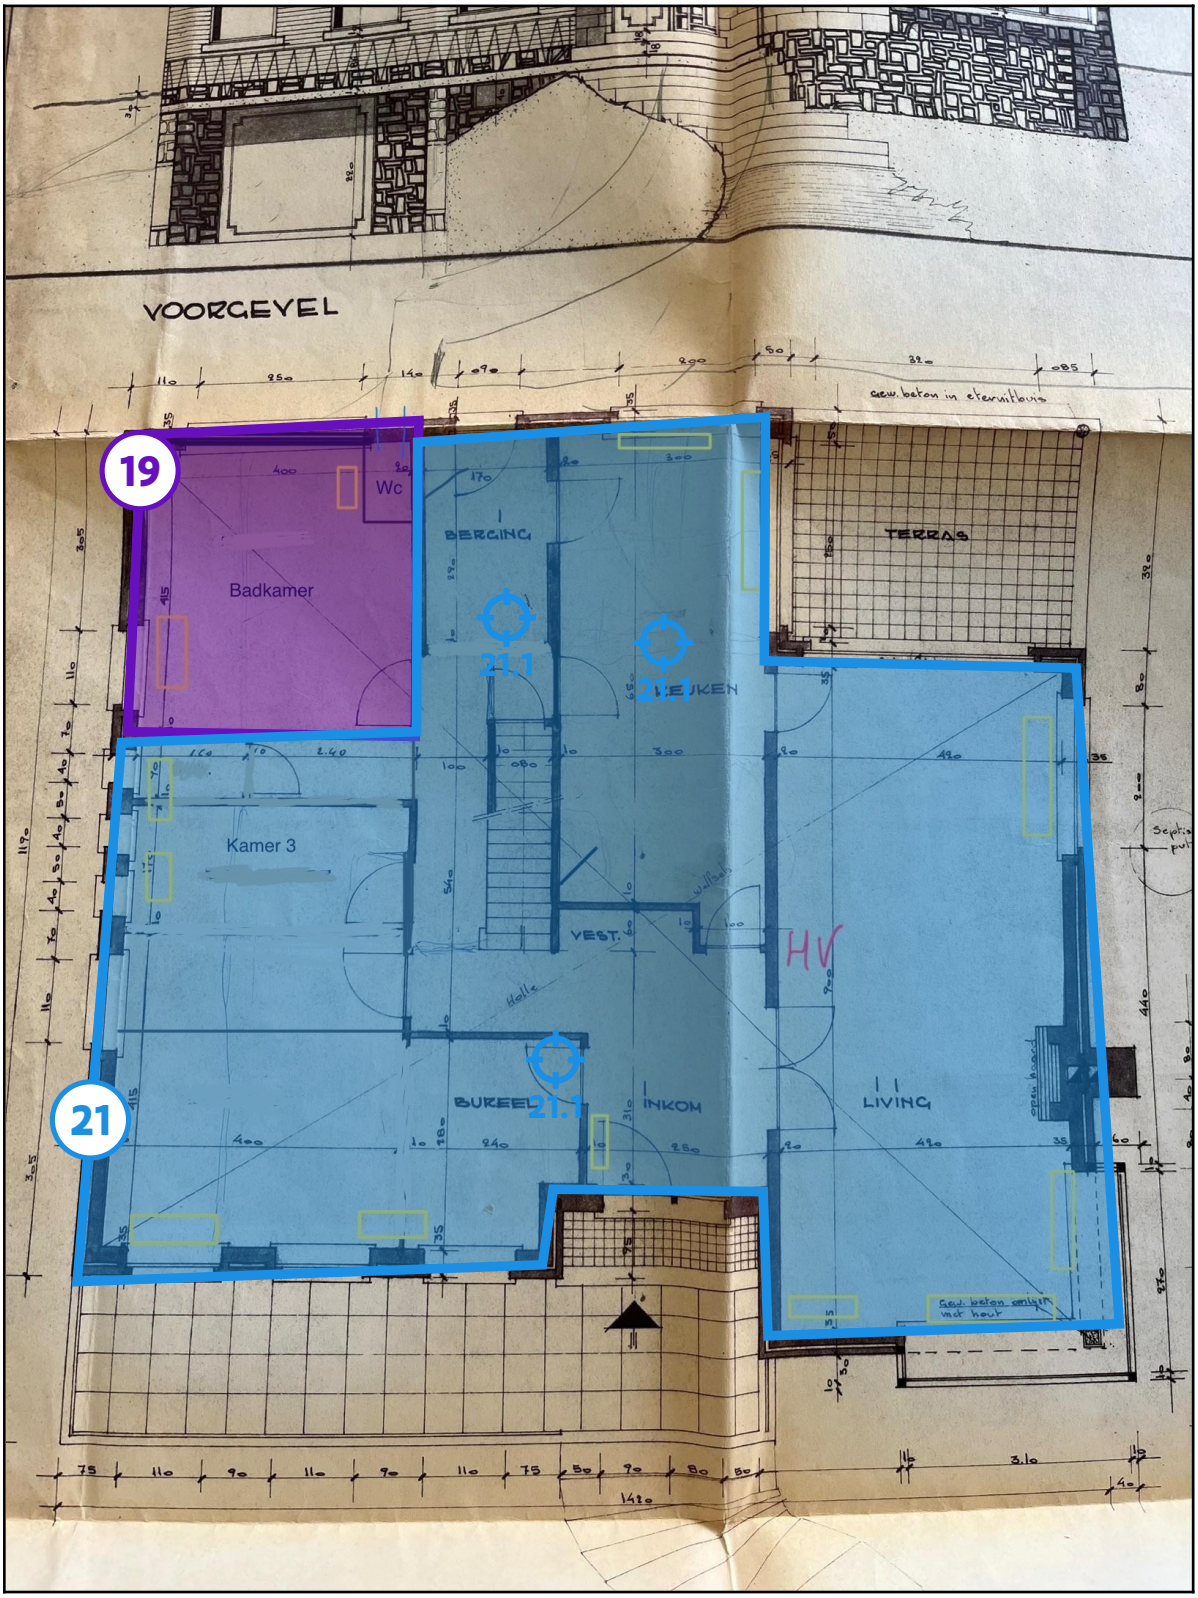
Plan 1.3: Gelijkvloers

19. Plafondafwerking in gipskarton/hout/pvc	Advies	-
21. Pleisterwerk plafonds	Geen asbest	-
21.1 Code: M02	Mengmonster	-

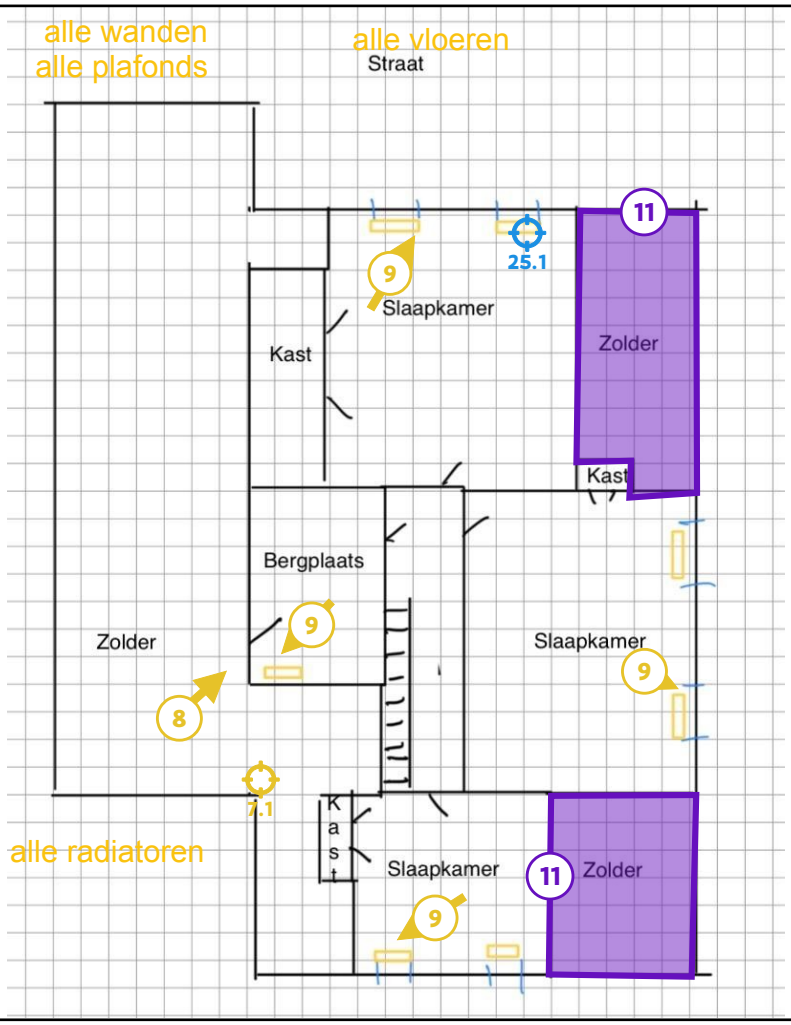
Plan 1.4: +1

Beschrijving	Type	Actie
7. Onderdak cementplaat	Asbestmateriaal	Zorgvuldig beheren
7.1 Code: M06	Puntmonster	-
8. Bakeliet - Stopcontacten & schakelaars (binnen)	Asbestmateriaal	Zorgvuldig beheren
9. Radiatoren - Knoppen	Asbestmateriaal	Zorgvuldig beheren
11. Zolder zonder toegang	Beperking	-
14. Vloerbekleding - Niet verdacht	Advies	-
16. Radiatoren - Dichtingen	Advies	-

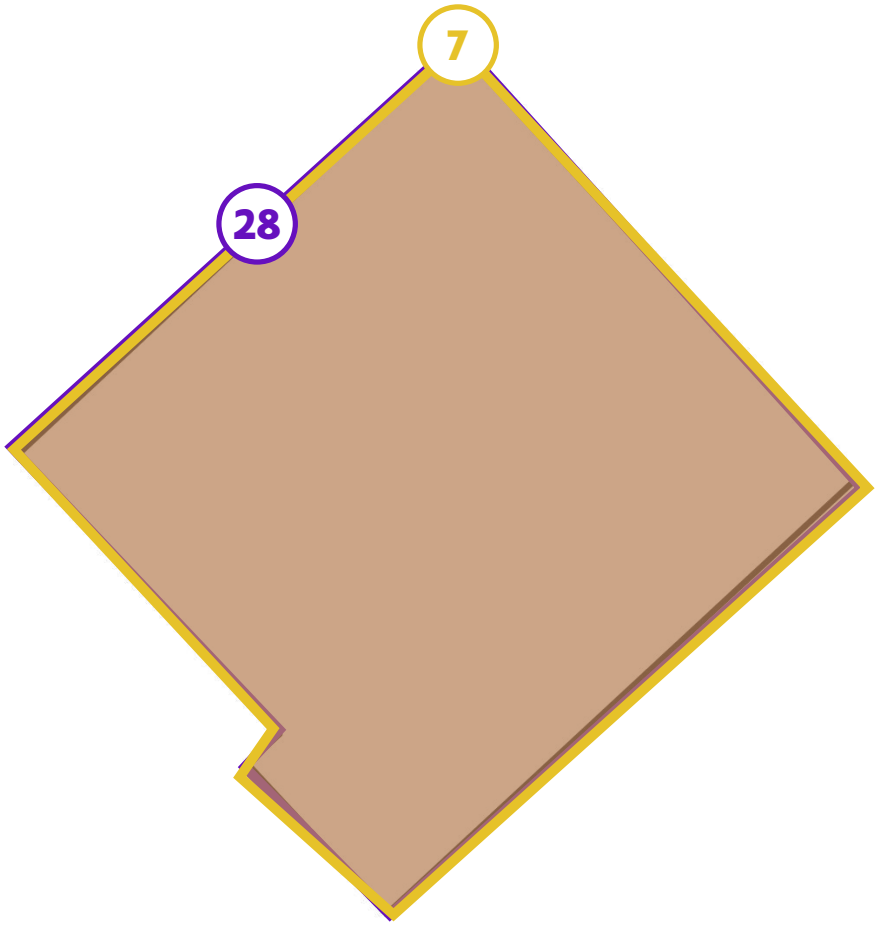
Plan 1.5: Dak

er zijn mogelijks niet inspecteerbare asbestverdachte leidingen aanwezig.

Beschrijving	Type	Actie
7. Onderdak cementplaat	Asbestmateriaal	Zorgvuldig beheren
15. Ondergrondse leidingen	Advies	-

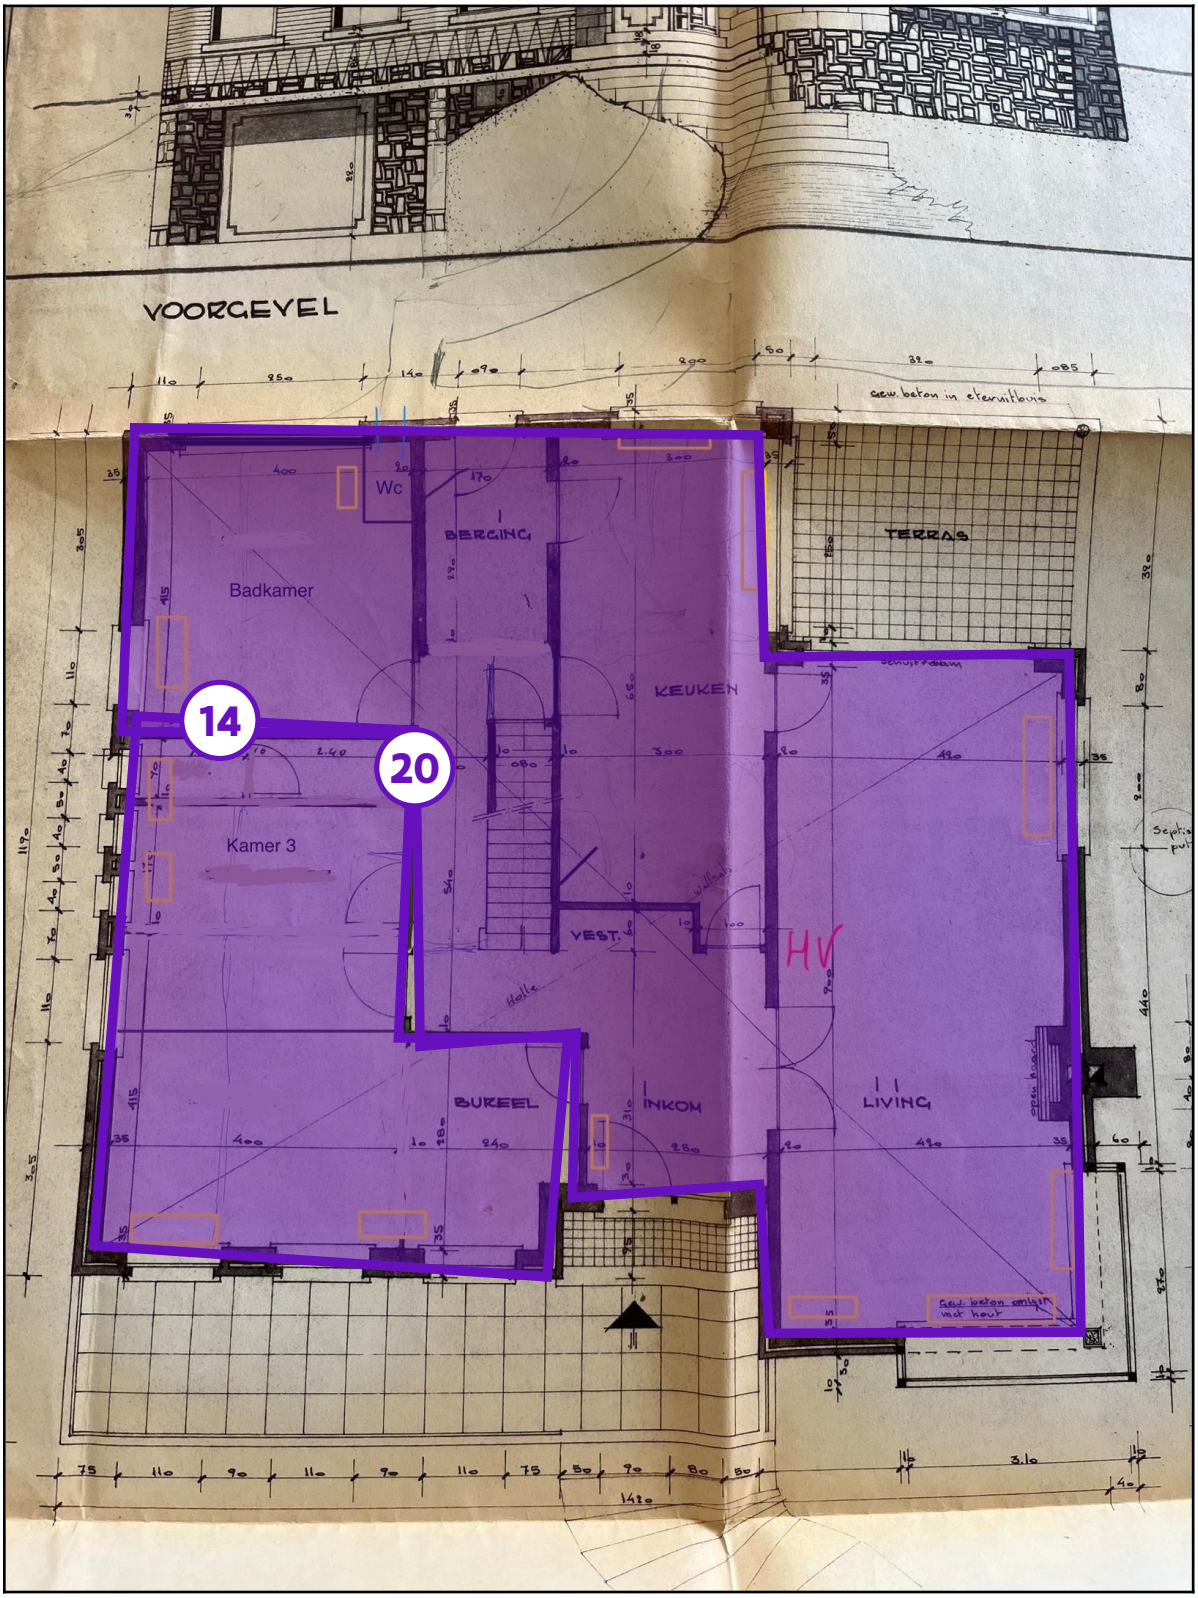
Plan 1.6: Gelijkvloers

14. Vloerbekleding - Niet verdacht	Advies	-
20. Tegellijm onder vloertegels	Advies	-

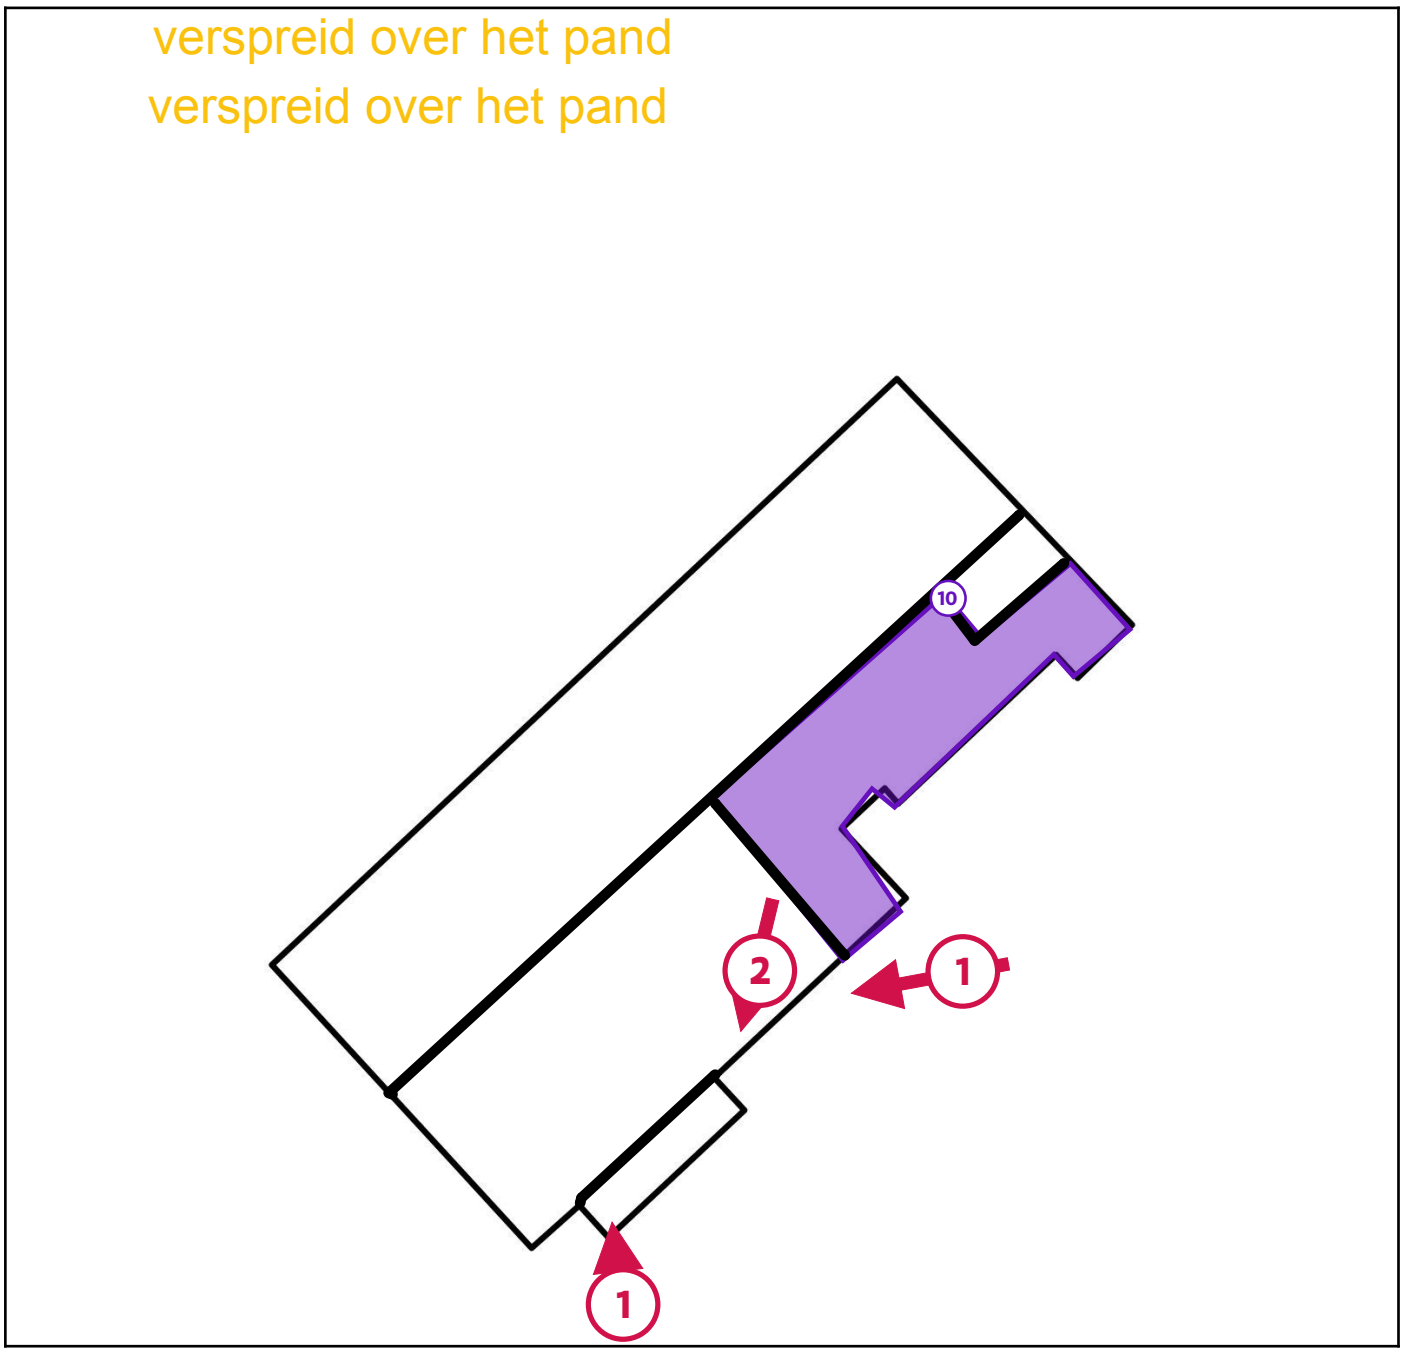
Plan 2.2: Stallen plan

Beschrijving	Type	Actie
1. Afval golfplaat	Asbestmateriaal	Dringend verwijderen
2. Afval cementplaat	Asbestmateriaal	Dringend verwijderen
8. Bakeliet - Stopcontacten & schakelaars (binnen)	Asbestmateriaal	Zorgvuldig beheren

10. Slotvaste deur	Beperking	-
12. Materiaal in opslag	Beperking	-

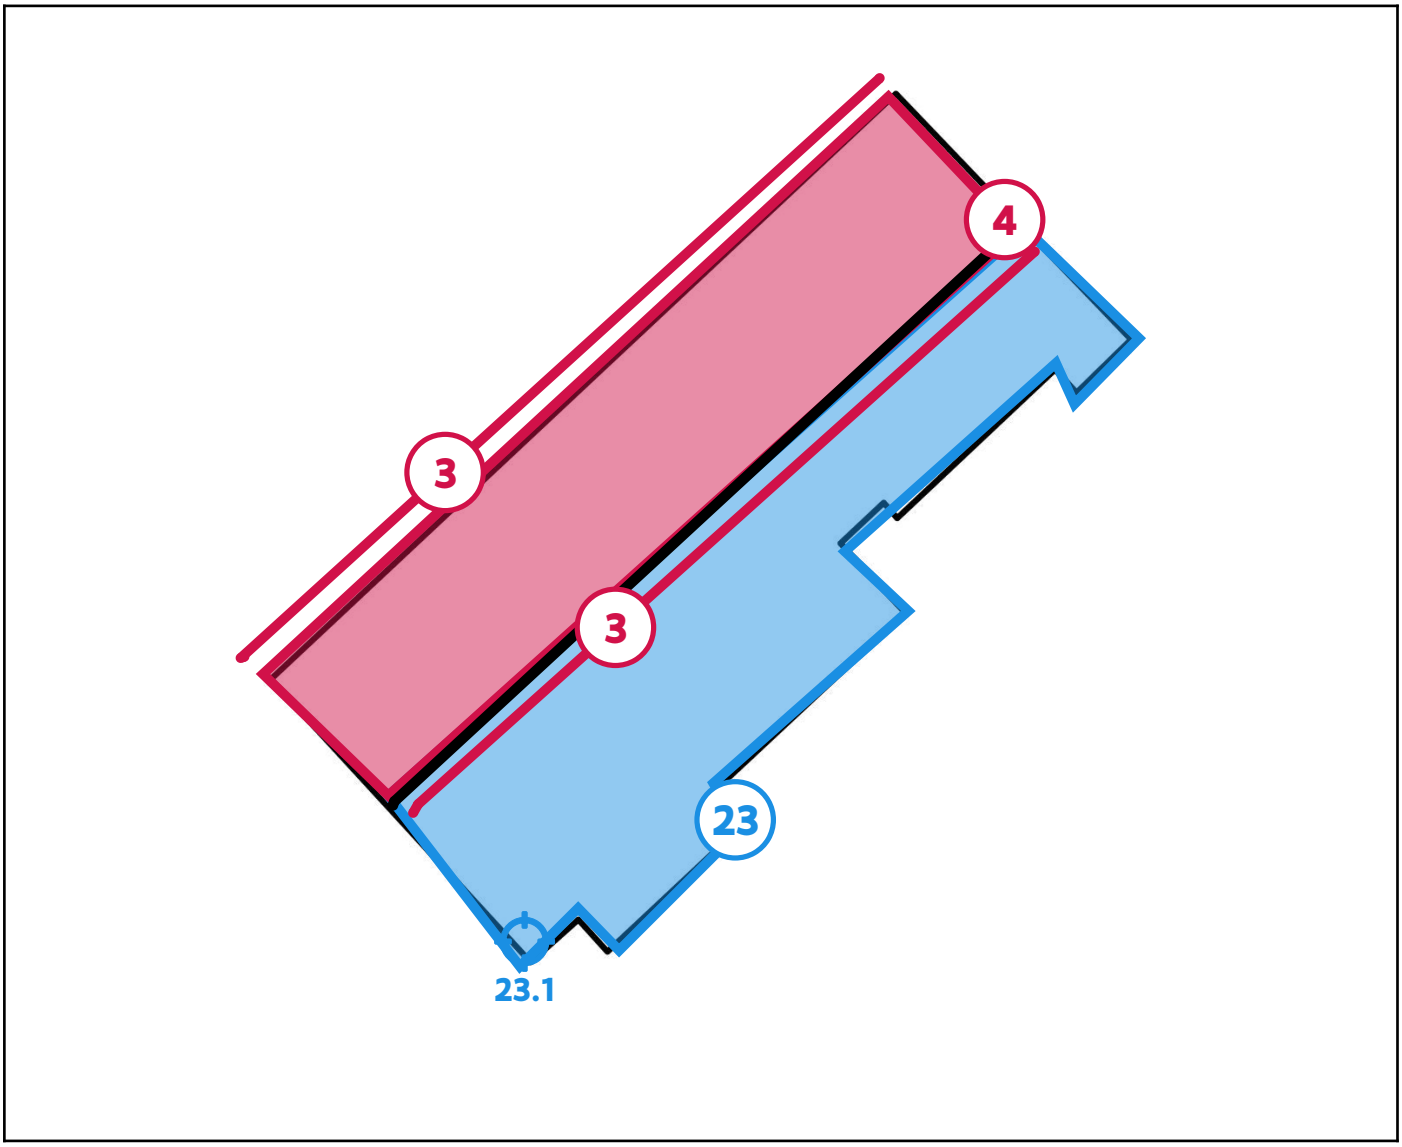
Plan 2.3: Dak

Beschrijving	Type	Actie
3. Dakgoot - Contaminatie	Asbestmateriaal	Dringend verwijderen
4. dakbedekking - golfplaten grijs	Asbestmateriaal	Dringend verwijderen
23. dakbedekking - golfplaten rood	Geen asbest	-
23.1 Code: M07	Puntmonster	-

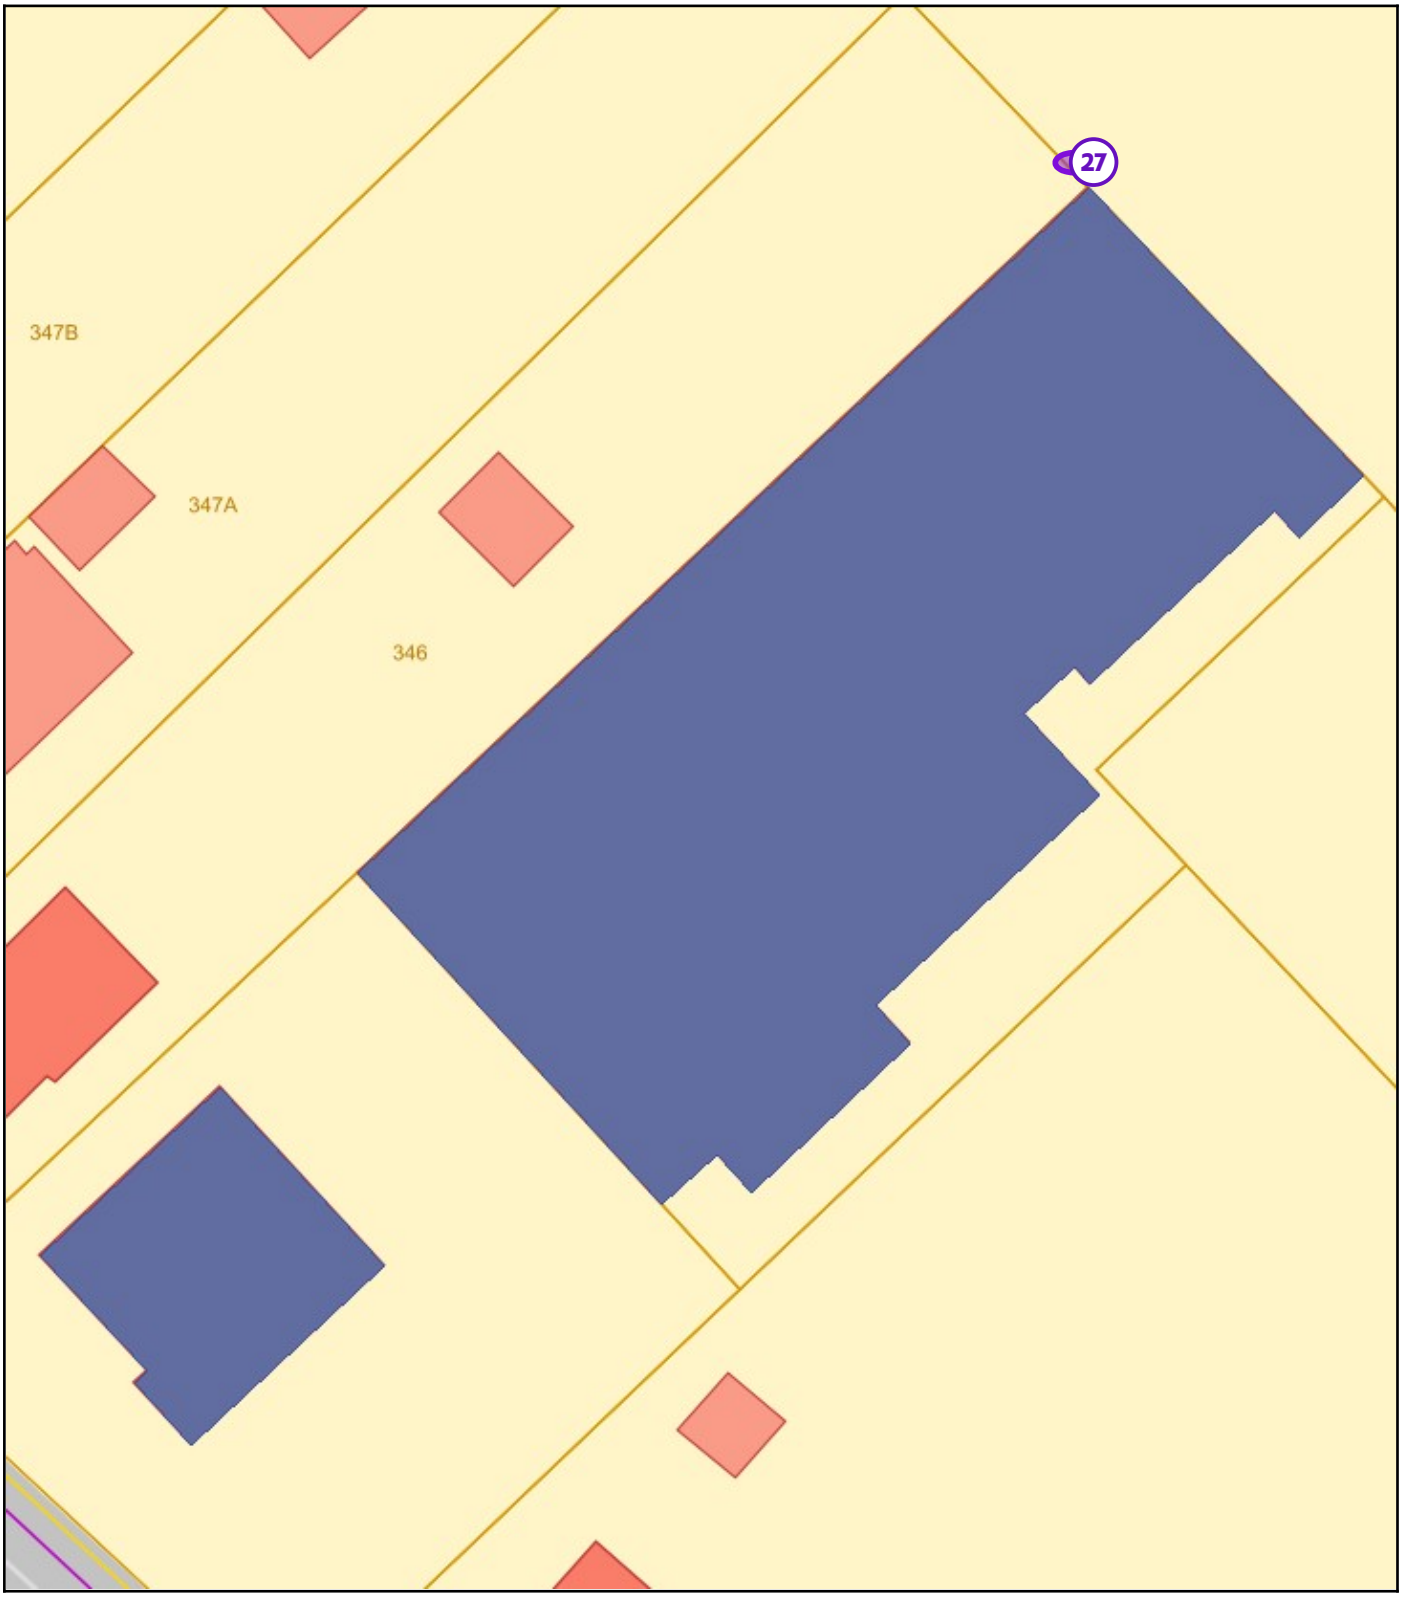
Plan 3.1: Afdruipzones/afvloeizones

27. Afdruipzone dakbedekking	Afdruipzone/afvloeizone	-

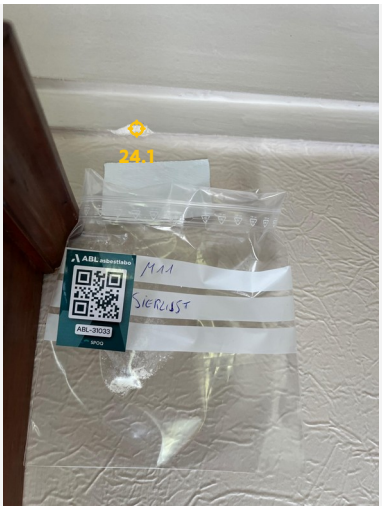
Fiche 24: Sierlijst

Geen asbest

Beschrijving	Sierlijst
Omgeving	Binnen
Primaire drager	Plafond
Bindmiddel van materiaal	Gips - kalk
Gebondenheid op basis van bindmiddel	Niet-hechtgebonden
Hoeveelheid (gewicht - aantal)	• 10,00 kg - 1 stuk
Totaal gewicht	10,00 kg
Identificatiemethode	Een monstername door de asbestdeskundige met laboanalyse door een asbestlabo.
Destructieve handeling voor identificatie	Nee
Opmerking	De hoeveelheid betreft een schatting.

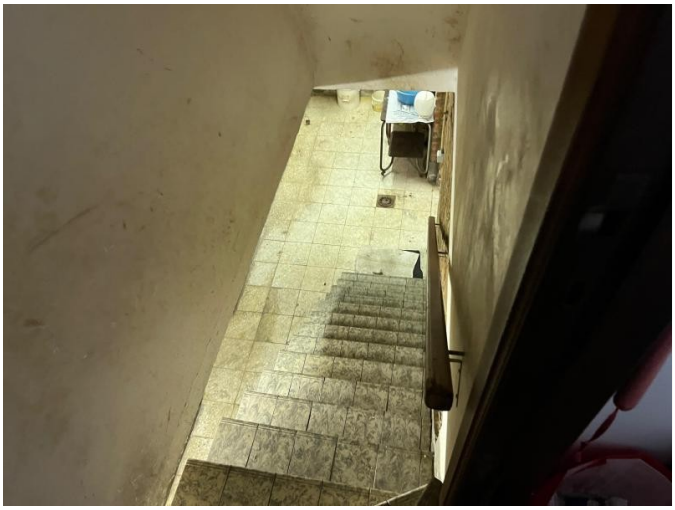
Fiche 25: Pleisterwerk wanden

Geen asbest
