Asbestinventarisattest

Prins Boudewijnlaan 187, 2610 Antwerpen
Gemeenschappelijke delen

Attestnummer : **20251210-000180.000**
Uitgegeven op : **10.12.2025**
Geldig tot : **10.12.2030**

Niet-asbestveilig

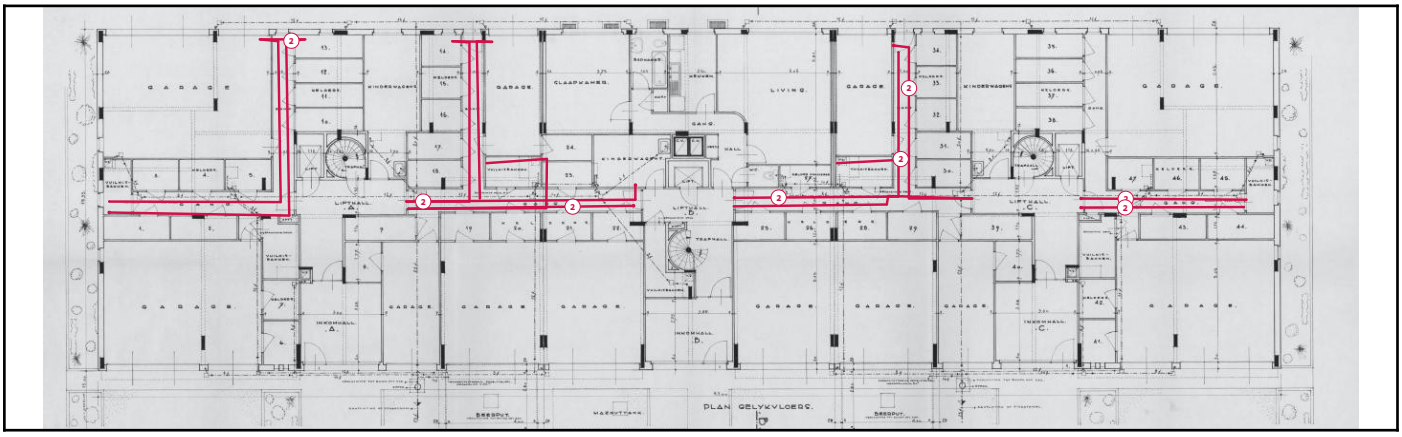
Plan 1.3: GLV - leidingisolatie

Beschrijving	Type	Actie
2. Leidingisolatie	Asbestmateriaal	Dringend verwijderen

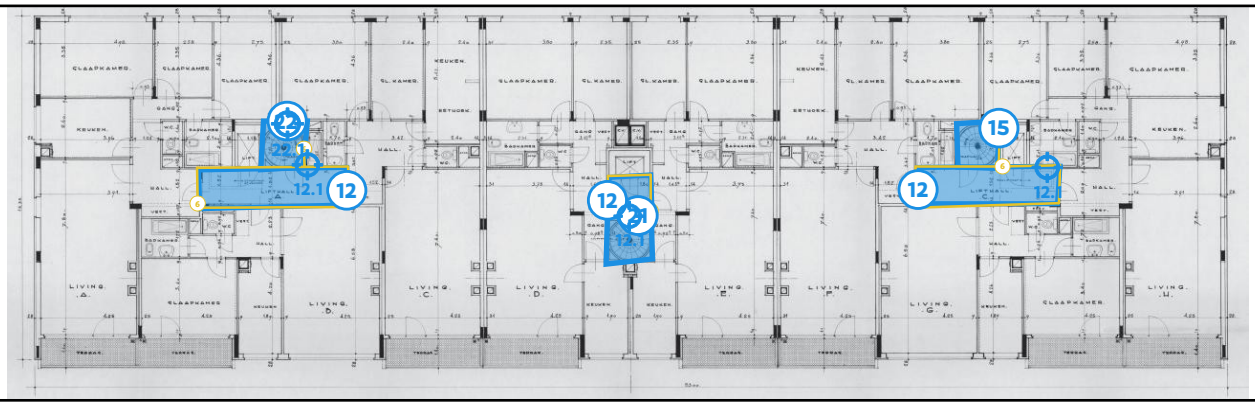
Dringend verwijderen

Eindbeoordeling materiaalrisico	Hoog materiaalrisico en/of hoge kans op vezelvrijgave

Gebondenheid	Categorie 2: niet-hechtgebonden met matrix
Asbestsoort (vezeltype)	Crocidoliet aanwezig
Asbestconcentratie	Hoog (>= 50%)
Afschermingsgraad van het gehele materiaal	Geheel of deels (ook) vrij aan de binnenlucht
Toestand van het materiaal	Matig beschadigd, matig verweerd

- Verwijder dit asbestmateriaal zo snel mogelijk. Volg de toestand goed op.
- Voer bijkomende staalname(s) uit.

- Hermetische zone (erkend asbestverwijderaar)
  Niet-hechtgebonden toepassing

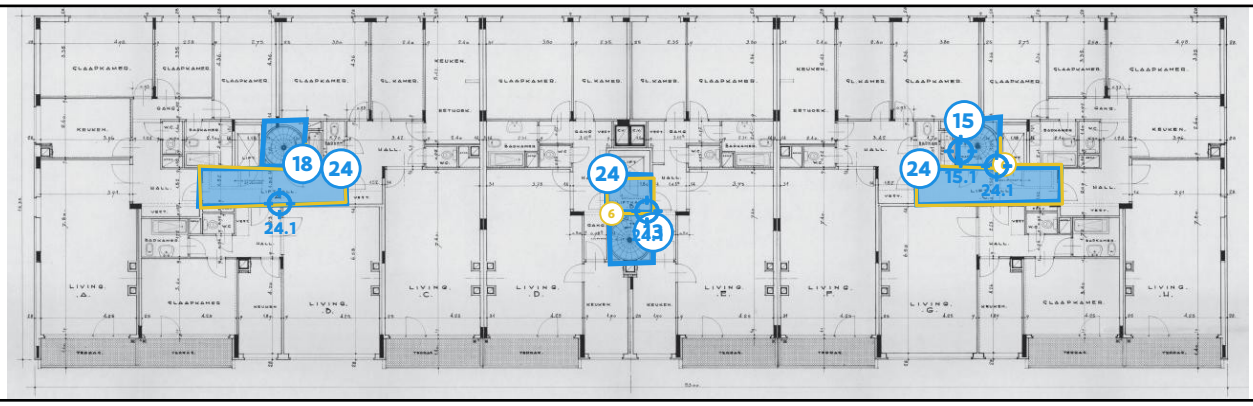
Plan 1.5: Verdieping 2

Beschrijving	Type	Actie
6. Plinten traphal	Asbestmateriaal	Zorgvuldig beheren
13. Pleisterwerk inkom 189	Geen asbest	-
15. Pleisterwerk traphal 191	Geen asbest	-
15.1 Code: 6	Mengmonster	-
18. Pleisterwerk inkom 187	Geen asbest	-
24. Pleisterwerk 2e verdieping	Geen asbest	-
24.1 Code: 8	Mengmonster	-

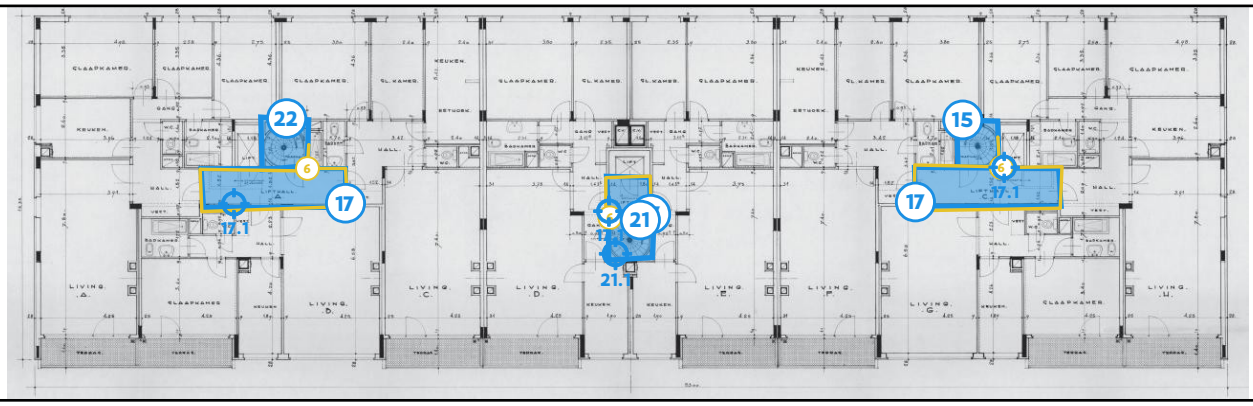
Plan 1.6: Verdieping 3

Beschrijving	Type	Actie
6. Plinten traphal	Asbestmateriaal	Zorgvuldig beheren
15. Pleisterwerk traphal 191	Geen asbest	-
17. Pleisterwerk 3e verdieping	Geen asbest	-
17.1 Code: 9	Mengmonster	-
21. Pleisterwerk traphal 189	Geen asbest	-
21.1 Code: 4	Mengmonster	-
22. Pleisterwerk traphal 187	Geen asbest	-

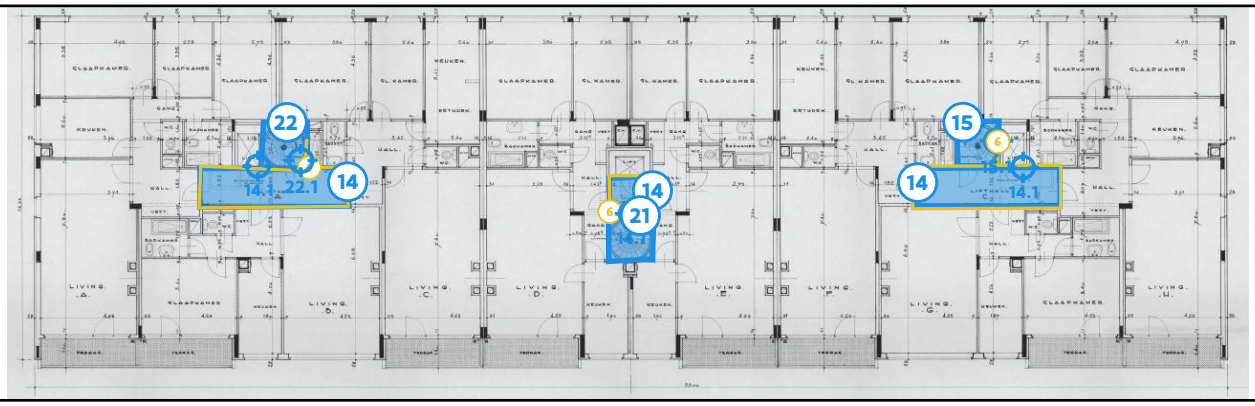
Plan 1.7: Verdieping 4

Beschrijving	Type	Actie
6. Plinten traphal	Asbestmateriaal	Zorgvuldig beheren
14. Pleisterwerk 4e verdieping	Geen asbest	-
14.1 Code: 10	Mengmonster	-
15. Pleisterwerk traphal 191	Geen asbest	-
15.1 Code: 6	Mengmonster	-
21. Pleisterwerk traphal 189	Geen asbest	-
22. Pleisterwerk traphal 187	Geen asbest	-
22.1 Code: 2	Mengmonster	-

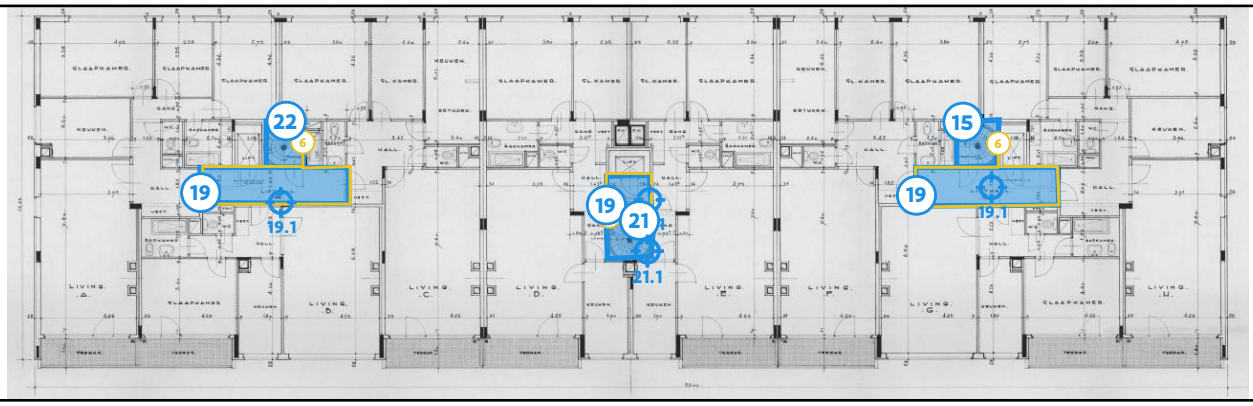
Plan 1.8: Verdieping 5

Beschrijving	Type	Actie
6. Plinten traphal	Asbestmateriaal	Zorgvuldig beheren
15. Pleisterwerk traphal 191	Geen asbest	-
19. Pleisterwerk 5e verdieping	Geen asbest	-
19.1 Code: 11	Mengmonster	-
21. Pleisterwerk traphal 189	Geen asbest	-
21.1 Code: 4	Mengmonster	-
22. Pleisterwerk traphal 187	Geen asbest	-

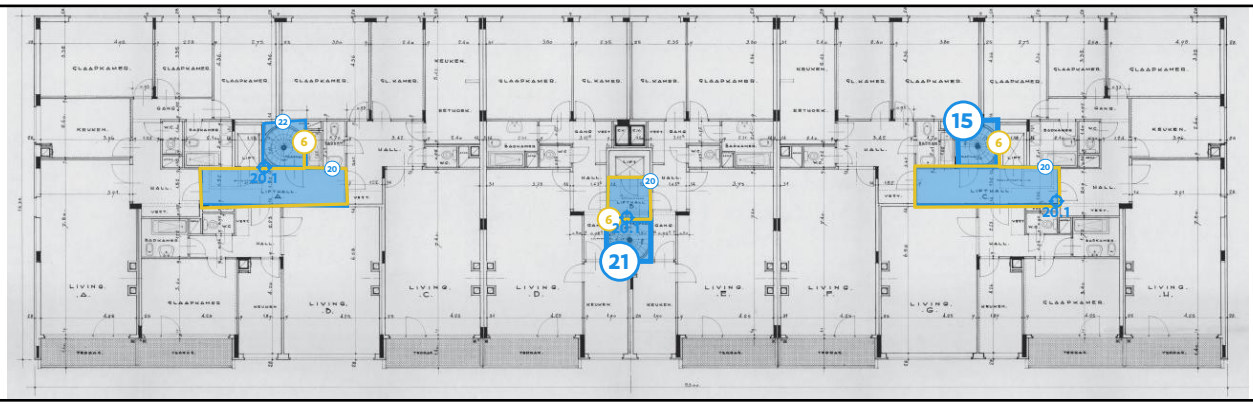
Plan 1.9: Verdieping 6

Beschrijving	Type	Actie
6. Plinten traphal	Asbestmateriaal	Zorgvuldig beheren
15. Pleisterwerk traphal 191	Geen asbest	-
20. Pleisterwerk 6e verdieping	Geen asbest	-
20.1 Code: 12	Mengmonster	-
21. Pleisterwerk traphal 189	Geen asbest	-
22. Pleisterwerk traphal 187	Geen asbest	-

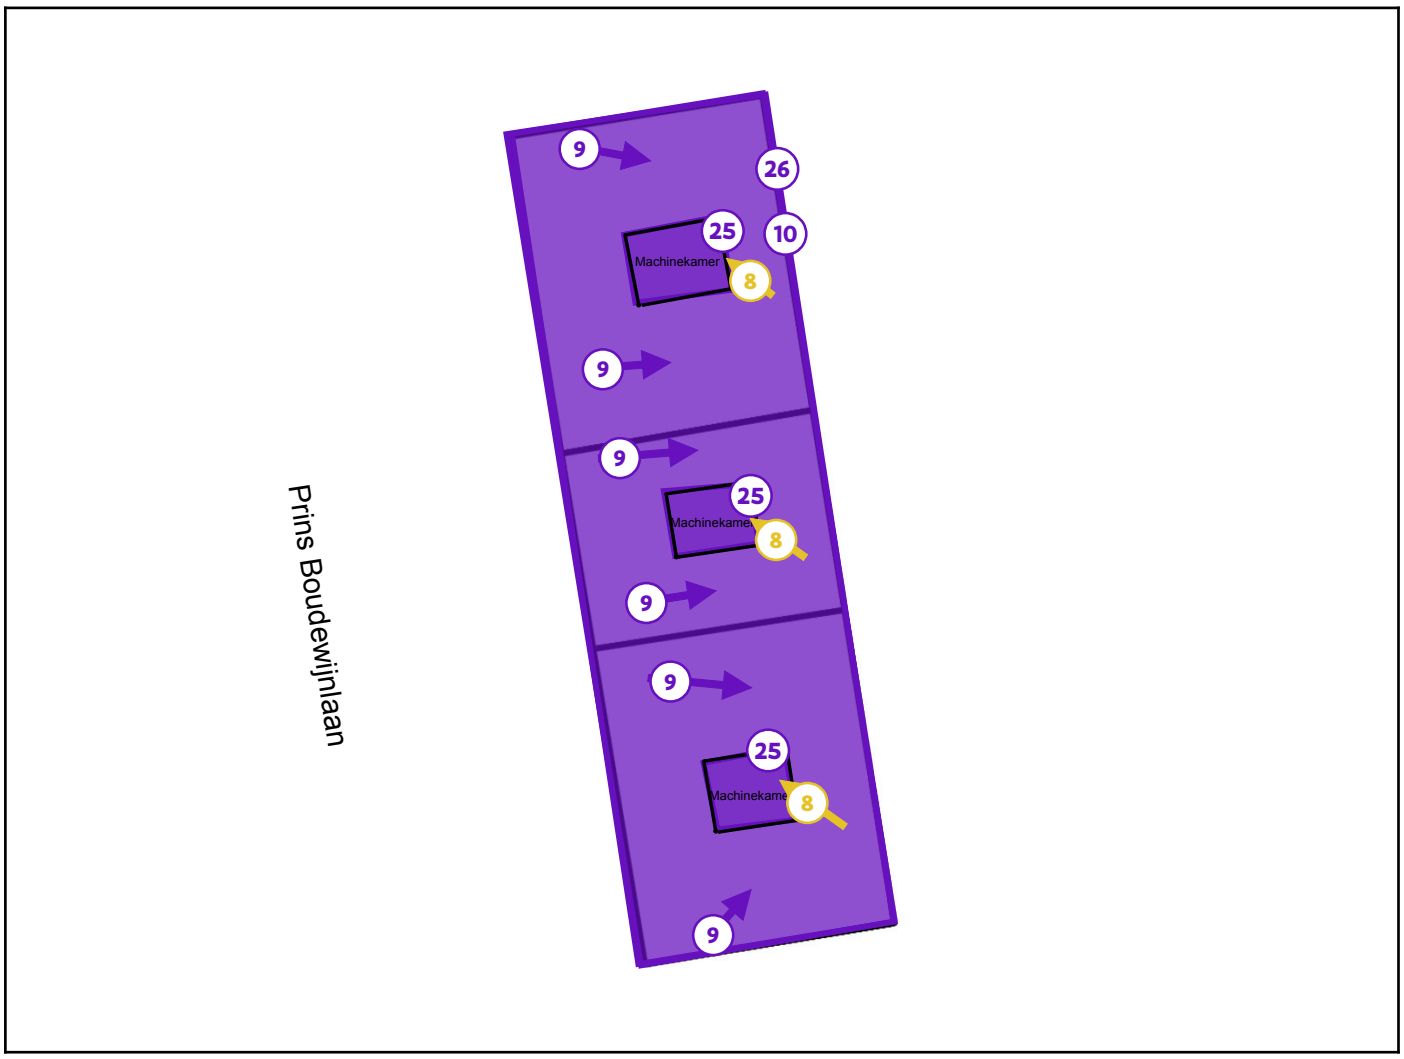
Plan 1.10: Dak

Beschrijving	Type	Actie
8. Bakeliet	Asbestmateriaal	Zorgvuldig beheren
9. Materialen rookgaskanalen	Beperking	-
10. Materialen onder de dakdekking	Beperking	-
25. Lift	Overige ruimte of materiaal	-
26. Dak	Overige ruimte of materiaal	-

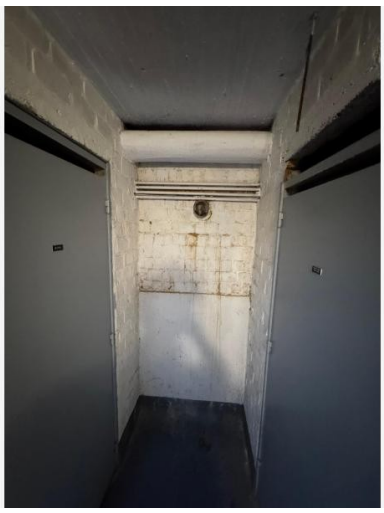
Fiche 1: Doorvoer kelder

Dringend verwijderen

Eindbeoordeling materiaalrisico	Hoog materiaalrisico en/of hoge kans op vezelvrijgave

Gebondenheid	Categorie 1: hechtgebonden in oorsprong
Asbestsoort (vezeltype)	Crocidoliet aanwezig
Asbestconcentratie	Laag (< 50%)
Afschermingsgraad van het gehele materiaal	Geheel of deels (ook) vrij aan de binnenlucht
Toestand van het materiaal	Matig beschadigd, matig verweerd

Beschrijving	Doorvoer kelder
Omgeving	Buiten
Primaire drager	HVAC infrastructuur en uitrusting
Asbestmateriaal	Buis, koker, leiding, pijp, doorvoer
Bindmiddel van asbestmateriaal	Cement
Gebondenheid op basis van bindmiddel	Hecht
Hoeveelheid (lengte - omtrek - dikte - aantal)	• 0,21 m - 20,00 cm - 3,00 cm - 1 stuk
Totaal volume	0,001 m^3
Eenvoudig bereikbaar	Ja
Bevestigingswijze	• Geklemd • Verlijmd, ingegoten, versmeerd
Identificatiemethode	De asbestdeskundige beoordeelt het materiaal als asbestverdacht en dus asbesthoudend, en dit zonder monstername. Motivatie: De opdrachtgever weigert om het materiaal te laten bemonsteren.
Destructieve handeling voor identificatie	Nee

- Zorg voor een veilig beheer. Vermijd het beschadigen van het asbestmateriaal. Controleer de toestand jaarlijks op wijzigingen.
- Voer bijkomende staalname(s) uit.

- Eenvoudige handelingen: mag via doe-het-zelf of door werknemer(s) met opleidingsattest eenvoudige handelingen
  De verwijdering mag niet uitgevoerd worden als er derden in de buurt zijn en dient te gebeuren met FP3-maskers, afval in dubbelwandige zakken afvoeren en het materiaal kan best gefixeerd worden alvorens de verwijdering start. Verder te onderzoeken tot waar deze doorvoer gaat en waarvoor deze precies dient.

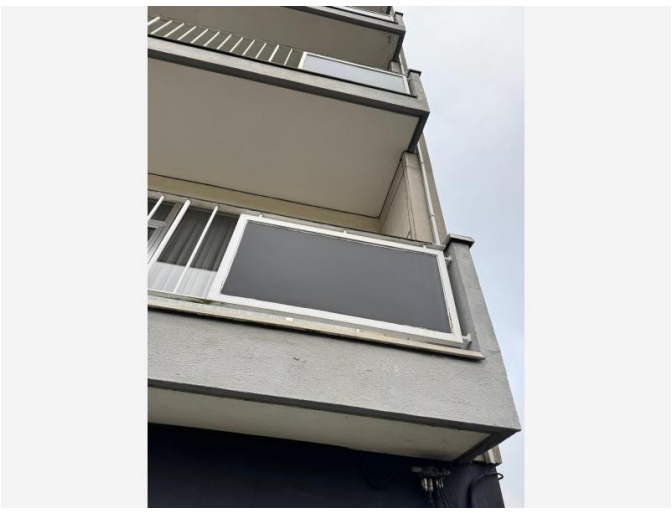
Fiche 7: Panelen gevel

Zorgvuldig beheren

Eindbeoordeling materiaalrisico	Zeer laag materiaalrisico en/of zeer lage kans op vezelvrijgave

Gebondenheid	Categorie 1: hechtgebonden in oorsprong
Asbestsoort (vezeltype)	Crocidoliet aanwezig
Asbestconcentratie	Laag (< 50%)
Afschermingsgraad van het gehele materiaal	Stootvaste afscherming of omkasting
Toestand van het materiaal	Licht beschadigd, licht verweerd. Intact calciumsilicaatmateriaal of categorie III 'gebondenheid'

Beschrijving	Panelen gevel
Omgeving	Buiten
Primaire drager	Wand buitenschil
Asbestmateriaal	Plaat, paneel, tablet - Geëmailleerd, type Glasal
Bindmiddel van asbestmateriaal	Cement
Gebondenheid op basis van bindmiddel	Hecht
Hoeveelheid (oppervlakte - dikte - aantal)	• 0,60 m^2 - 2,00 cm - 36 stuks
Totaal volume	0,432 m^3
Eenvoudig bereikbaar	Ja
Bevestigingswijze	• Geklemd
Identificatiemethode	De asbestdeskundige beoordeelt het materiaal als asbesthoudend, en dit zonder monstername.
Destructieve handeling voor identificatie	Nee

- Zorg voor een veilig beheer. Vermijd het beschadigen van het asbestmateriaal. Controleer de toestand jaarlijks op wijzigingen.
- Voer bijkomende staalname(s) uit.

- Eenvoudige handelingen: mag via doe-het-zelf of door werknemer(s) met opleidingsattest eenvoudige handelingen
  Er is de noodzaak om de nodige en geschikte PBM's te dragen, dit wil zeggen een minimum van FP3 voor het mondmasker, het materiaal fixeren alvorens te verwijderen en in een dubbel verpakte zak afvoeren als asbesthoudend materiaal. Doe deze verwijdering ook niet wanneer der derden in de buurt zijn. Men moet zich goed informeren naar de geldende regels voor asbestinzameling. Zie ook https://ovam.vlaanderen.be/voorzorgsmaatregelen-bijasbestverwijdering. Achteraan het attest is er nog een

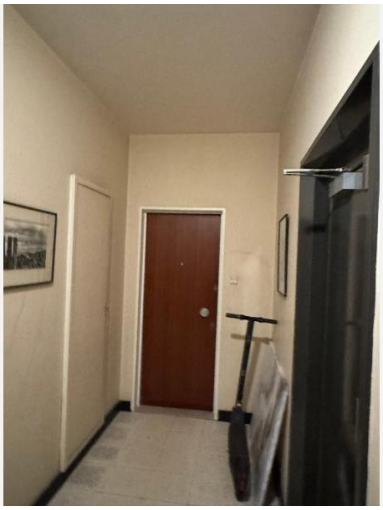
Fiche 12: Pleisterwerk 1e verdieping

Geen asbest

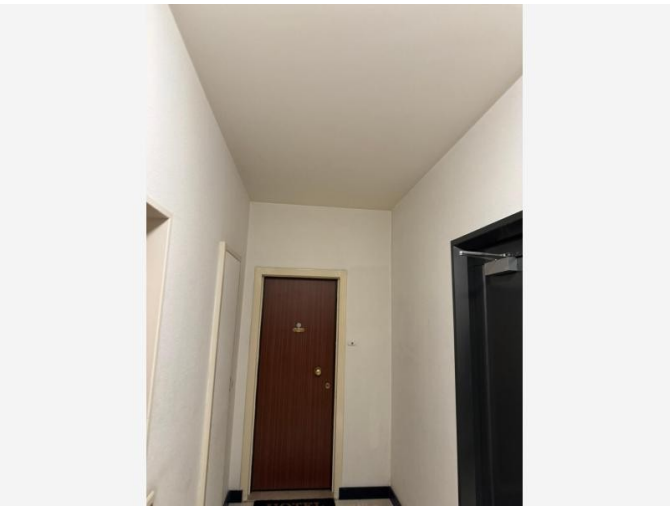
Fiche 14: Pleisterwerk 4e verdieping

Geen asbest

Beschrijving	Pleisterwerk 4e verdieping
Omgeving	Binnen
Primaire drager	Binnenwand
Bindmiddel van materiaal	Gips - kalk
Gebondenheid op basis van bindmiddel	Niet-hechtgebonden
Hoeveelheid (oppervlakte - dikte - aantal)	• 95,00 m^2 - 1,00 cm - 1 stuk
Totaal volume	0,95 m^3
Identificatiemethode	Een monstername door de asbestdeskundige met laboanalyse door een asbestlabo.
Destructieve handeling voor identificatie	Nee
Opmerking	Deze gemeten oppervlakte, volumes en gewichten kunnen licht variÃ«ren van de reÃ«le waarden door meetverschillen.

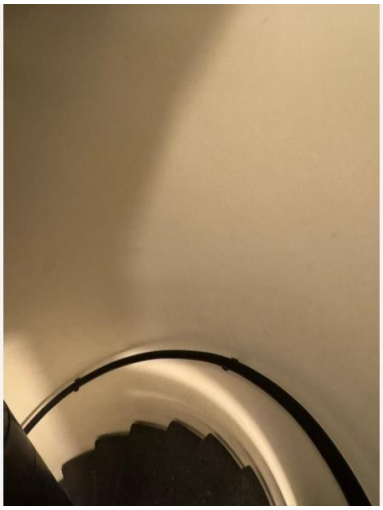
Fiche 15: Pleisterwerk traphal 191

Geen asbest

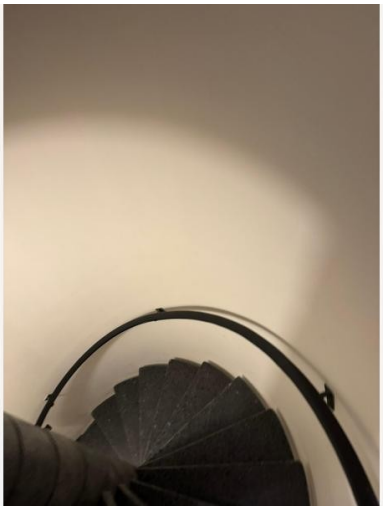
Fiche 21: Pleisterwerk traphal 189

Geen asbest

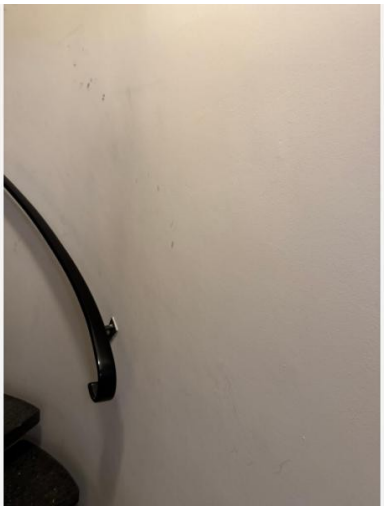
Fiche 22: Pleisterwerk traphal 187

Geen asbest

Beschrijving	Pleisterwerk traphal 187
Omgeving	Binnen
Primaire drager	Binnenwand
Bindmiddel van materiaal	Gips - kalk
Gebondenheid op basis van bindmiddel	Niet-hechtgebonden
Hoeveelheid (oppervlakte - dikte - aantal)	• 120,00 m^2 - 1,00 cm - 1 stuk
Totaal volume	1,20 m^3
Identificatiemethode	Een monstername door de asbestdeskundige met laboanalyse door een asbestlabo.
Destructieve handeling voor identificatie	Nee
Opmerking	Deze gemeten oppervlakte, volumes en gewichten kunnen licht variÃ«ren van de reÃ«le waarden door meetverschillen.

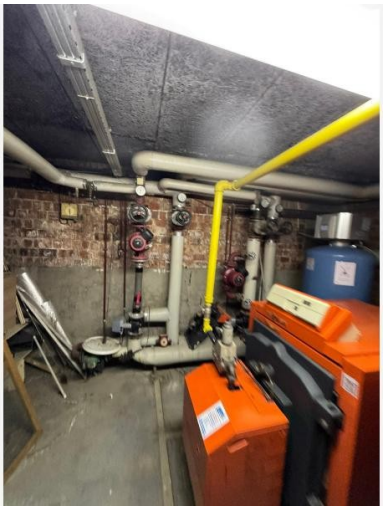
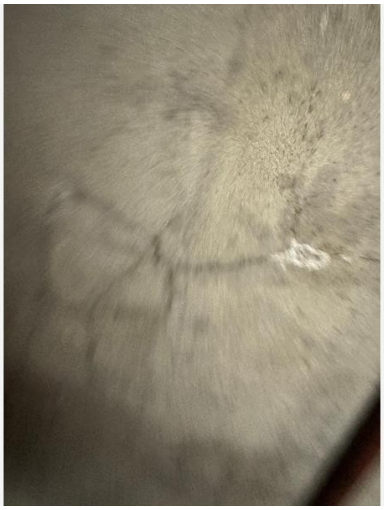
Fiche 23: Pleisterwerk stookplaats

Geen asbest

Beschrijving	Pleisterwerk stookplaats
Omgeving	Binnen
Primaire drager	Binnenwand
Bindmiddel van materiaal	Cement
Gebondenheid op basis van bindmiddel	Hecht
Hoeveelheid (gewicht - aantal)	• 75,00 kg - 1 stuk
Totaal gewicht	75,00 kg
Identificatiemethode	Een monstername door de asbestdeskundige met laboanalyse door een asbestlabo.
Destructieve handeling voor identificatie	Nee
Opmerking	Deze gemeten oppervlakte, volumes en gewichten kunnen licht variÃ«ren van de reÃ«le waarden door meetverschillen.

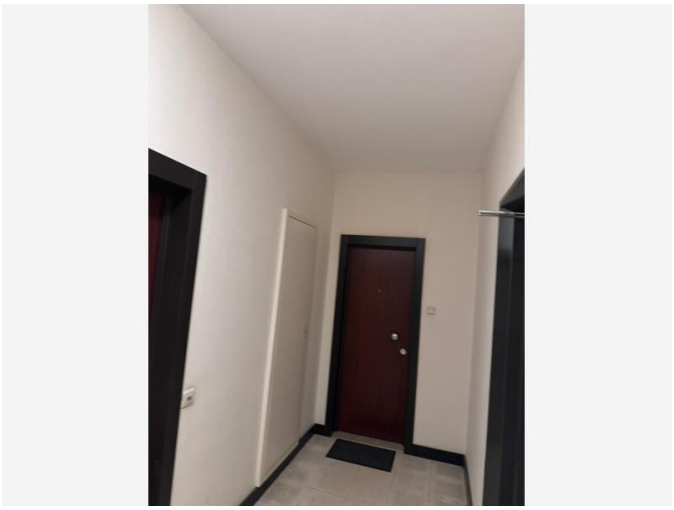
Fiche 24: Pleisterwerk 2e verdieping

Geen asbest

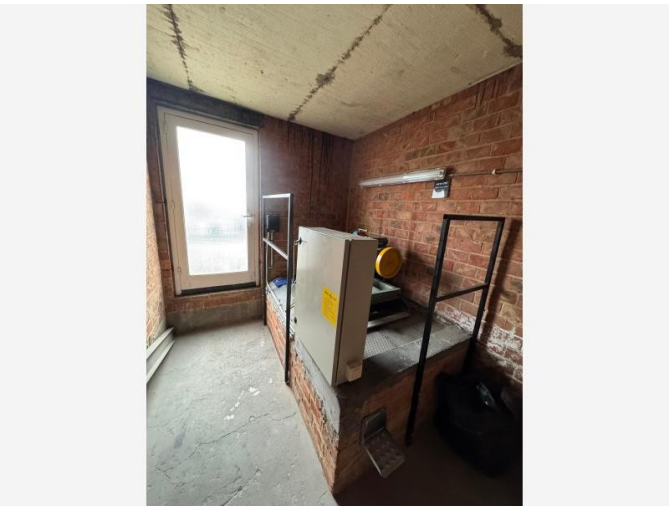
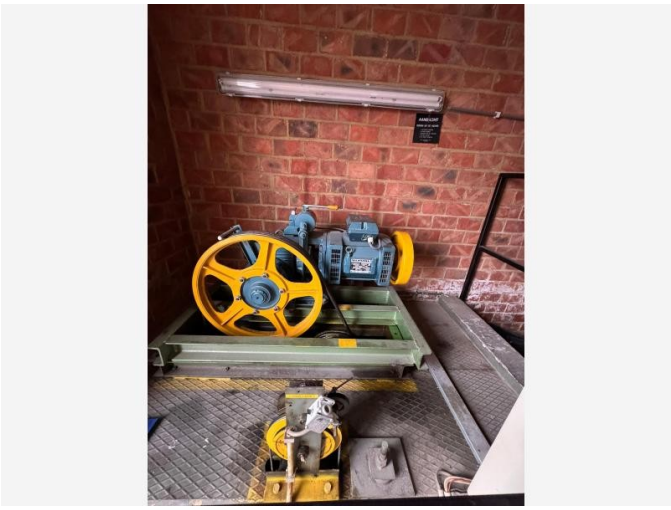
Beschrijving	Notitie	Terug te vinden op plannen
Fiche 25: Lift	De machinekamer en liftschacht werden door de deskundige bezocht, hier werden geen asbestverdachte materialen aangetroffen.	Plan 1.10: Dak
Fiche 26: Dak	De daken werden reeds vernieuwd, hier is dan ook geen asbest meer aanwezig in de roofing.	Plan 1.10: Dak
Fiche 27: Materialen aan de stookketel	De ketel werd reeds vernieuw met alle aanhorigheden, enkel de leidingisolatie resteerd.	Plan 1.1: Kelder
