Asbestinventarisattest

Nachtegalenlaan 33, 1970 Wezembeek-Oppem

Attestnummer : **20261029-000005.000**
Uitgegeven op : **29.10.2026**
Geldig tot : **Onbeperkt** (tenzij de toestand wijzigt)

Asbestveilig (maar mogelijk niet asbestvrij)

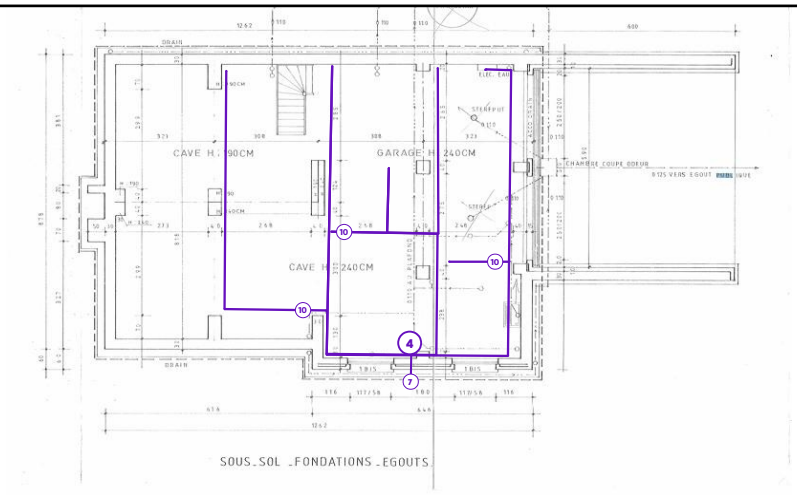
Plan 1.1: kelder verdiep

Beschrijving	Type	Actie
4. * Stookketel na 2001	Overige ruimte of materiaal	-
7. * metaal rookgaskanaal	Overige ruimte of materiaal	-
10. -geen verdacht leiding isolatie	Overige ruimte of materiaal	-

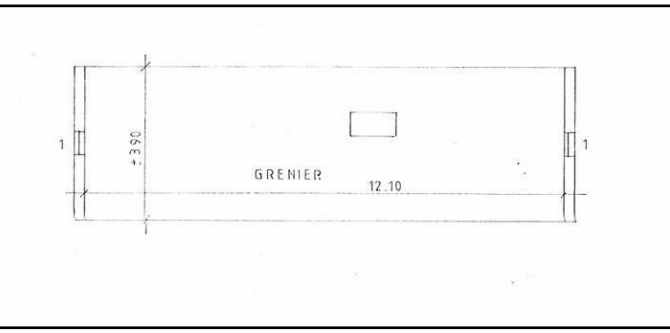
Plan 1.5: zijaanzichten

Beschrijving	Type	Actie
1. * de schoorsteen op het dak	Beperking	-
3. - siliconen afdichtmateriaal aan schrijnwerk	Overige ruimte of materiaal	-
5. - dakpannen	Overige ruimte of materiaal	-
6. Kunststof onderdak	Overige ruimte of materiaal	-

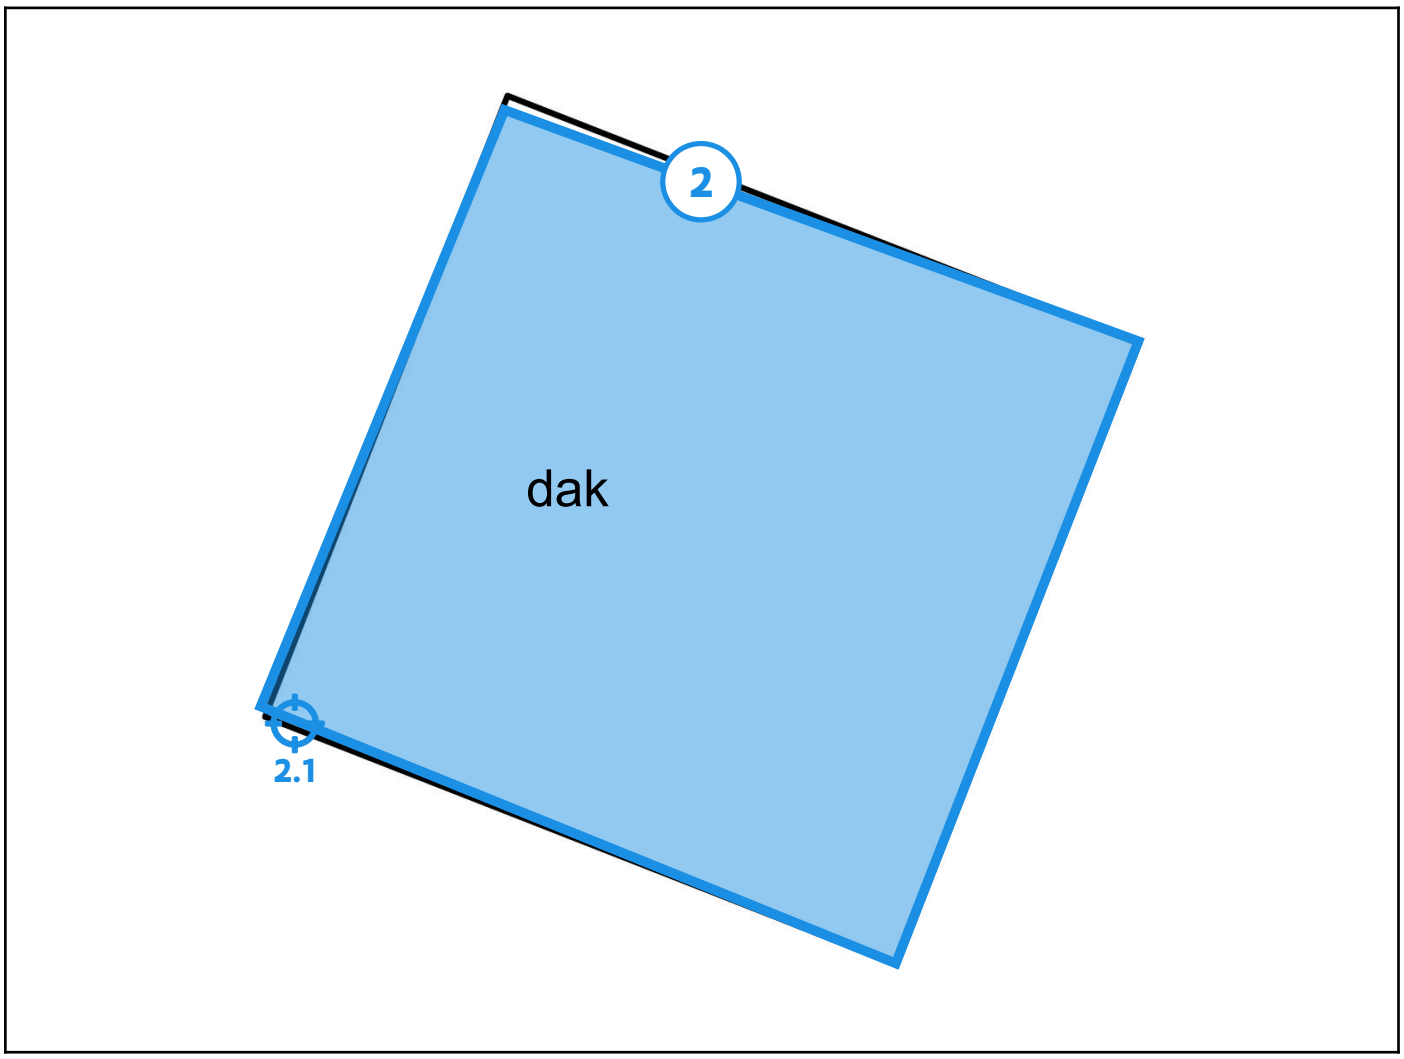
Plan 2.1: Tuinhuis plan

Beschrijving	Type	Actie
2. Shingles / dak tuinhuis	Geen asbest	-
2.1 Code: 26461/01	Puntmonster	-

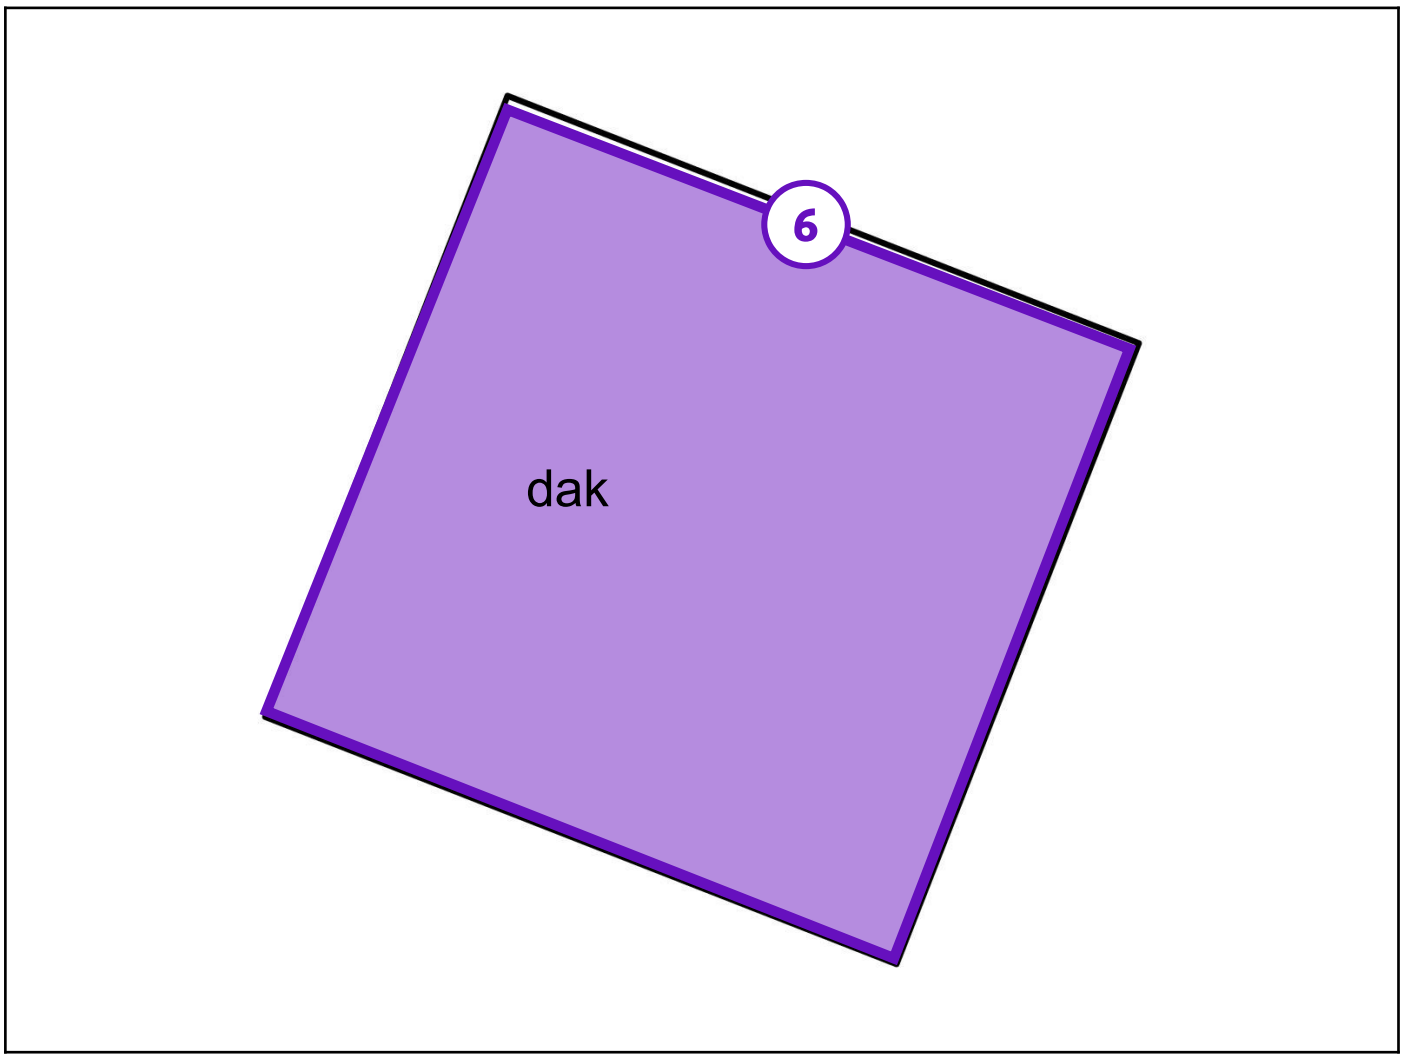
Plan 2.2: Tuinhuis plan

Beschrijving	Type	Actie
6. Kunststof onderdak	Overige ruimte of materiaal	-

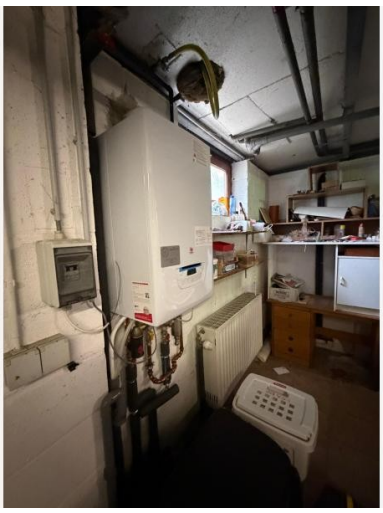
Beschrijving	Notitie	Terug te vinden op plannen
Fiche 3: - siliconen afdichtmateriaal aan schrijnwerk	er werd aan geen enkel raam of deur verdacht afdichtmateriaal vastgesteld	Plan 1.5: zijaanzichten
Fiche 4: * Stookketel na 2001	de CV-ketel is van na 2001 en bevat geen asbest verdachten componenten .	Plan 1.1: kelder verdiep
Fiche 5: - dakpannen	de dakpannen zijn niet asbest verdacht	Plan 1.5: zijaanzichten
Fiche 6: Kunststof onderdak	Er werd geen verdacht onderdak vastgesteld	Plan 1.5: zijaanzichten Plan 2.2: Tuinhuis plan

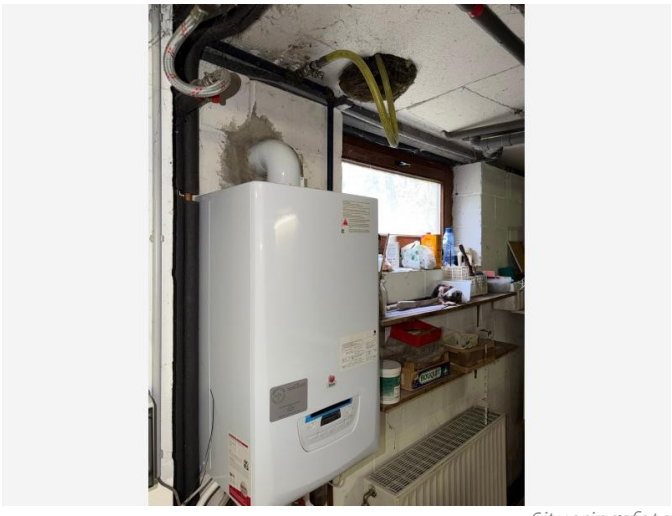
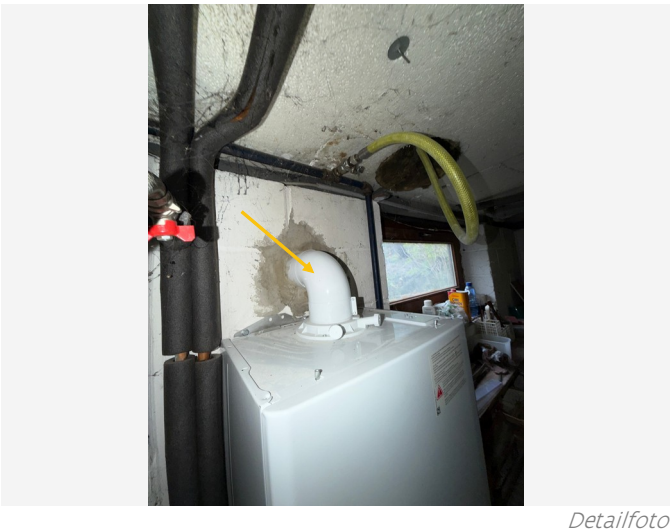
Beschrijving	Notitie	Terug te vinden op plannen
Fiche 7: * metaal rookgaskanaal	enkel het waarneembaar deel van het rookgaskanaal werd beschreven .	Plan 1.1: kelder verdiep
Fiche 8: houten wanden en plafonds	alle wanden en plafonds zijn afgewerkt met houtplaten zonder pleisterwerk. Er is geen pleisterwerk aanwezig .	-
Fiche 9: * lift infrastructuur	er is geen liftinfrastructuur in deze te controlere inpsectiegebied	-
Fiche 10: -geen verdacht leiding isolatie	Er werd geen verdacht leiding isolatie vastgesteld	Plan 1.1: kelder verdiep
