# Asbestinventarisattest

Bogaardenstraat 18, 3200 Aarschot

Attestnummer : **20240917-000407.000**
Uitgegeven op : **17.09.2024**
Geldig tot : **17.09.2029**

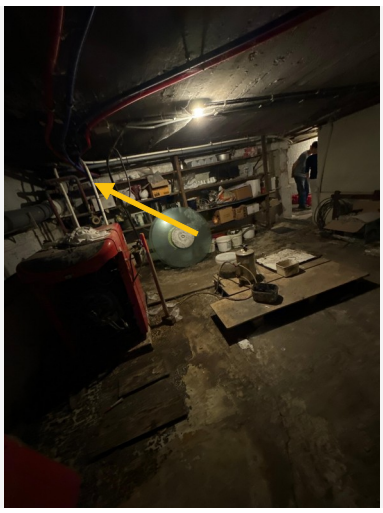
# Plan 1.1: Plan

| Beschrijving | Type | Actie |
|---|---|---|
| 1. Leiding isolatie | Asbestmateriaal | Dringend verwijderen |

| 2. Rookgaskanaal | Asbestmateriaal | Verwijderen |
| 3. Vloerzeil | Asbestmateriaal | Verwijderen |
| 4. Golfplaat | Asbestmateriaal | Verwijderen |
| 5. Roofing | Asbestmateriaal | Zorgvuldig beheren |
| 6. Slotvaste deur | Beperking | - |

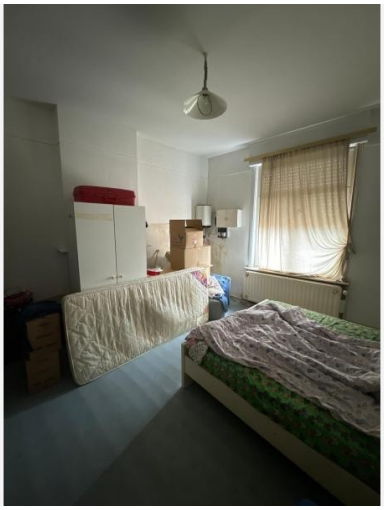
# Fiche 8: Pleisterwerk muur

Geen asbest

| # | Type | Referentie | Resultaat |
|---|---|---|---|
| 8.1 | Mengmonster | MM01 Pleisterwerk muur | Geen asbest |

| **Beschrijving** | Pleisterwerk muur |
