Asbestinventarisattest

Dorpsstraat 2, 9052 Gent

Attestnummer : **20260423-000272.000**
Uitgegeven op : **23.04.2026**
Geldig tot : **23.04.2031**

Niet-asbestveilig

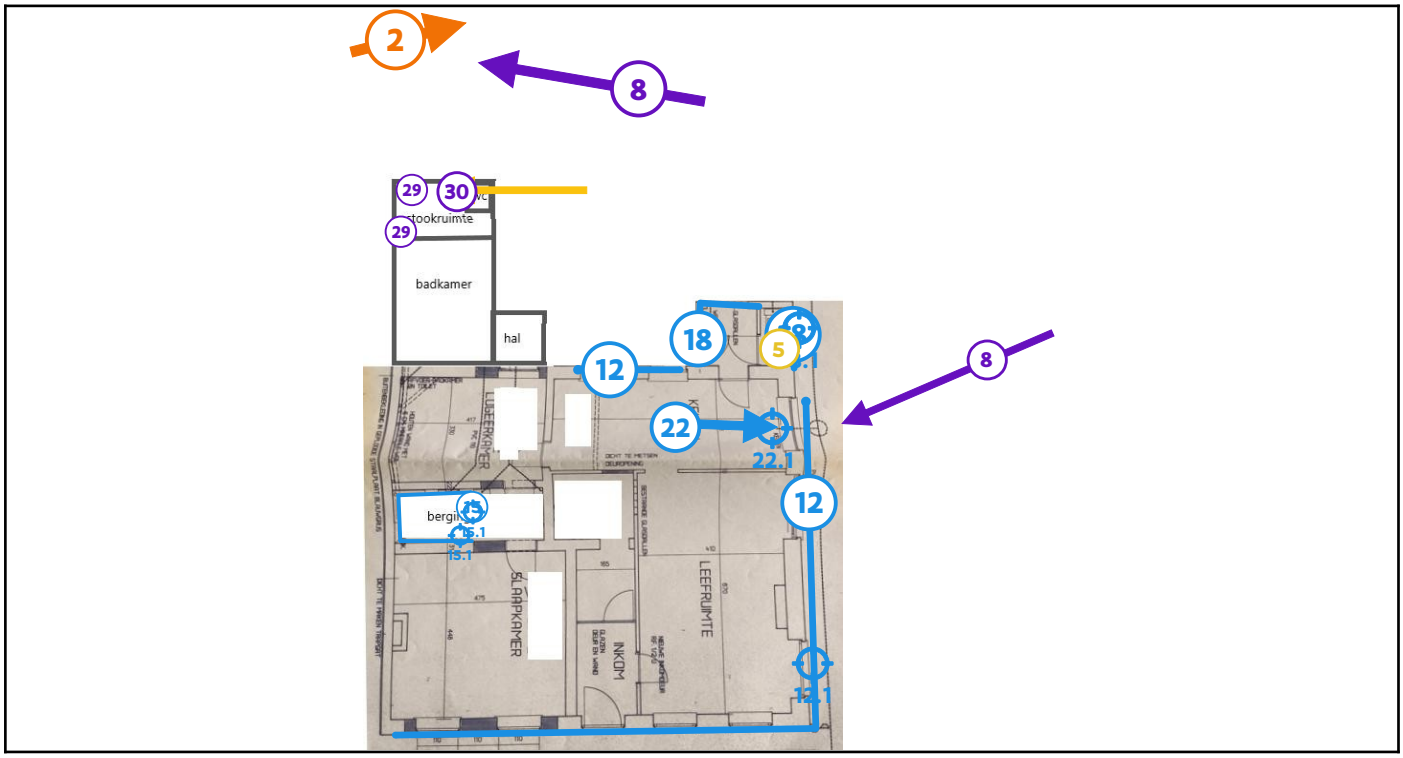
Plan 1.1: appartement plan GLV

Beschrijving	Type	Actie
2. handwaterpomp dichting(en)	Asbestmateriaal	Verwijderen
5. Bakeliet toep.(schakelaars-stopcontact.-verdeeldozen-radiatorknoppen)	Asbestmateriaal	Zorgvuldig beheren
8. Putdeksel(s) vast/geklemd/te zwaar	Beperking	-
12. Kit 4 kozijn-glas (met staalname) houten raam	Geen asbest	-
12.1 Code: 17	Puntmonster	-
15. Cementering 2 binnentoepassing berging (met staalname)	Geen asbest	-
15.1 Code: 10	Mengmonster	-
18. Kit 1 kozijn-glas (met staalname) houten raam	Geen asbest	-
18.1 Code: 08	Puntmonster	-

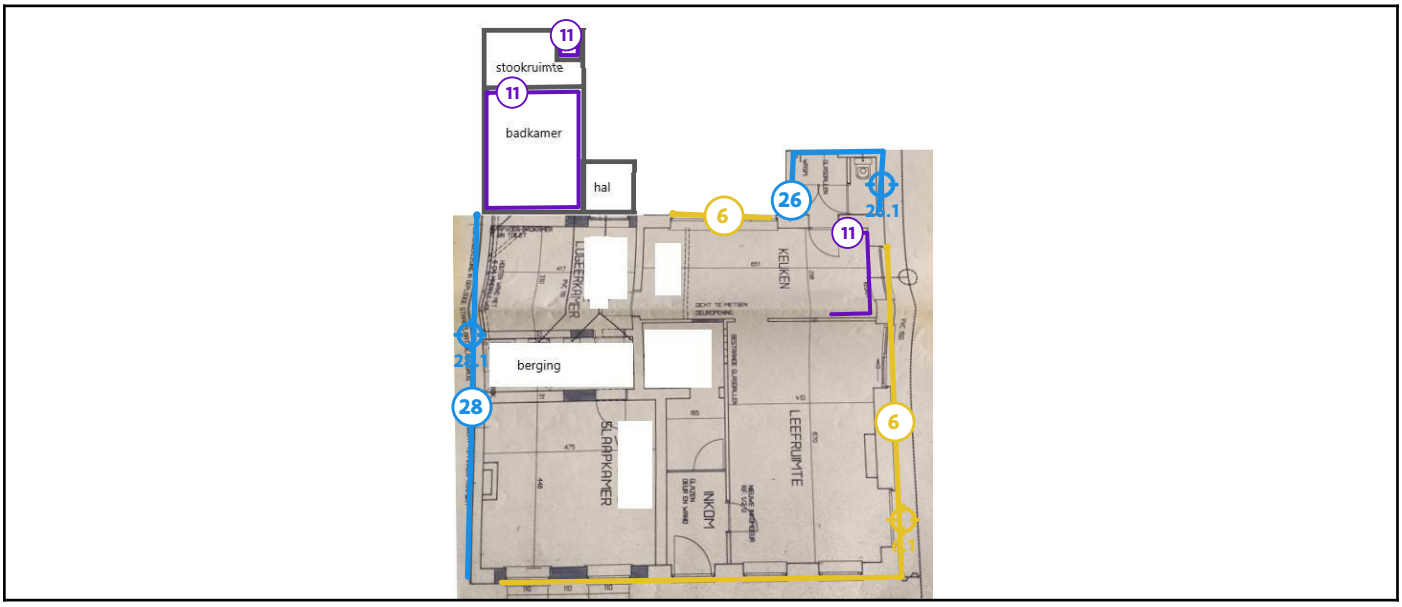
Plan 1.5: appartement plan GLV kopie

Beschrijving	Type	Actie
6. Kit 3 kozijn-muur (met staalname) houten raam	Asbestmateriaal	Zorgvuldig beheren
6.1 Code: 16	Puntmonster	-
11. Tegellijm niet zichtbaar	Advies	-
26. Kit 2 kozijn-muur (met staalname) houten raam	Geen asbest	-
26.1 Code: 15	Puntmonster	-
28. Gevelleien (met staalname)	Geen asbest	-
28.1 Code: 07	Puntmonster	-

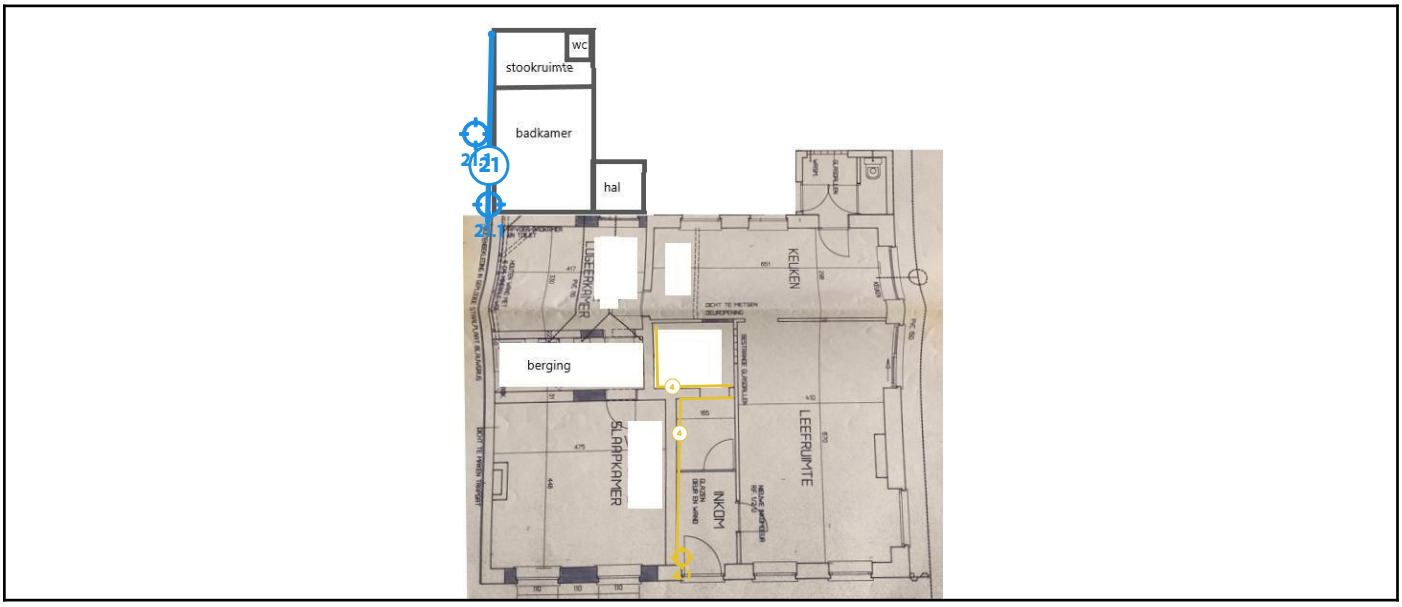
Plan 1.6: appartement plan GLV kopie

Beschrijving	Type	Actie
4. plaat cement	Asbestmateriaal	Zorgvuldig beheren
4.1 Code: 05	Puntmonster	-
21. Cementering 1 buiten gevel links (met staalname)	Geen asbest	-
21.1 Code: 06	Mengmonster	-

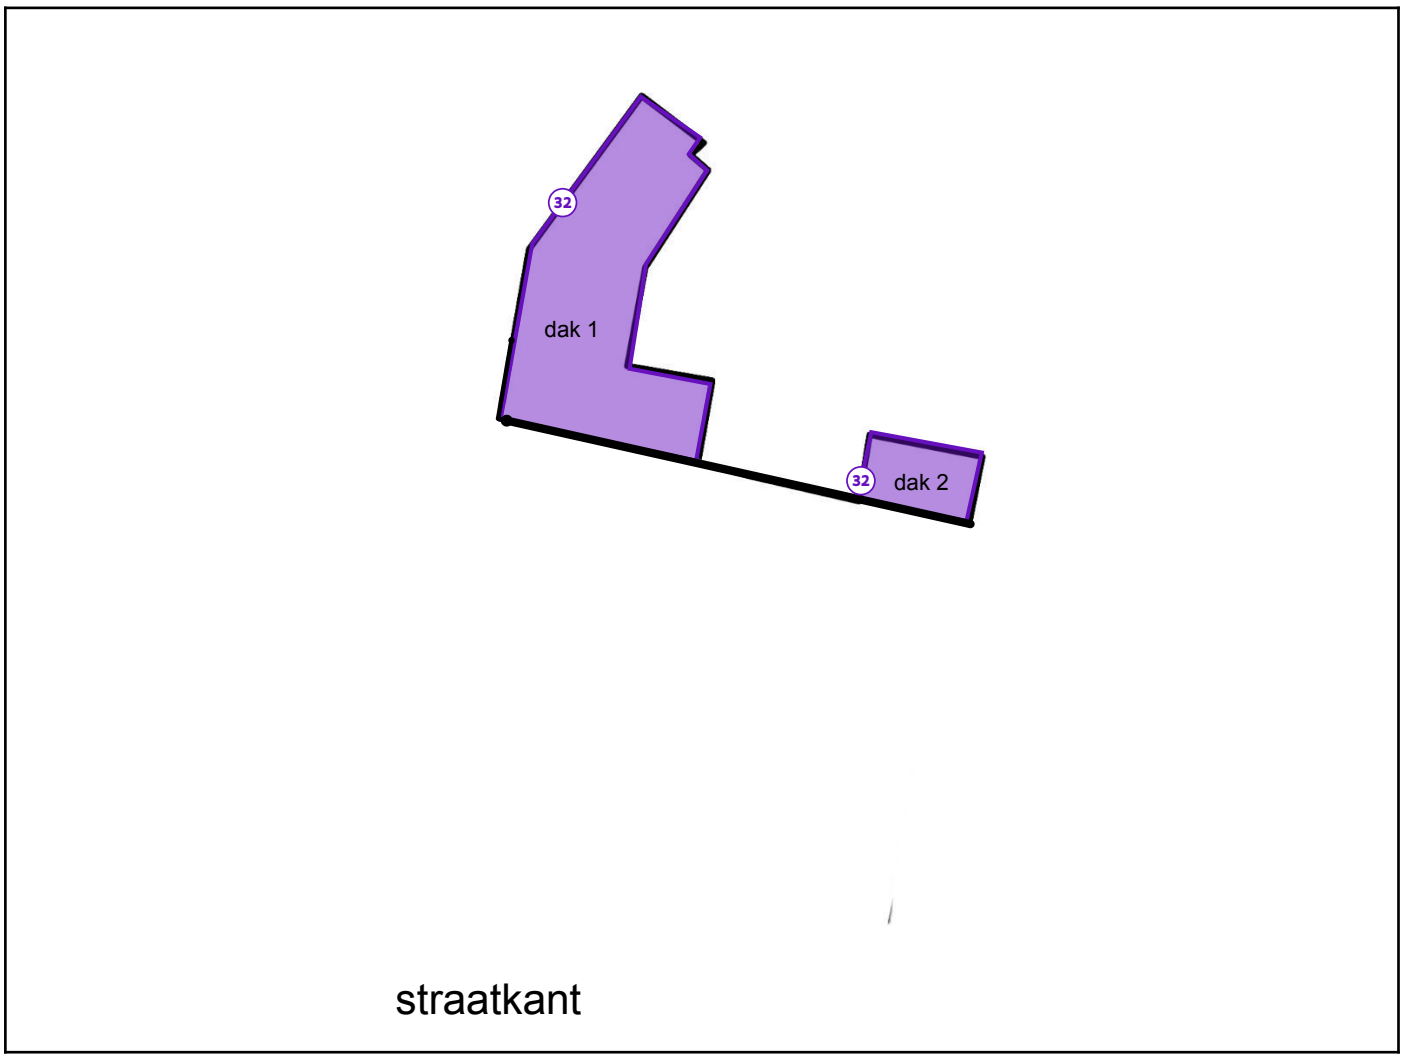
Plan 1.7: appartement dakplan

Beschrijving	Type	Actie
32. onderdak dak 1 en 2 niet waarneembaar	Overige ruimte of materiaal	-

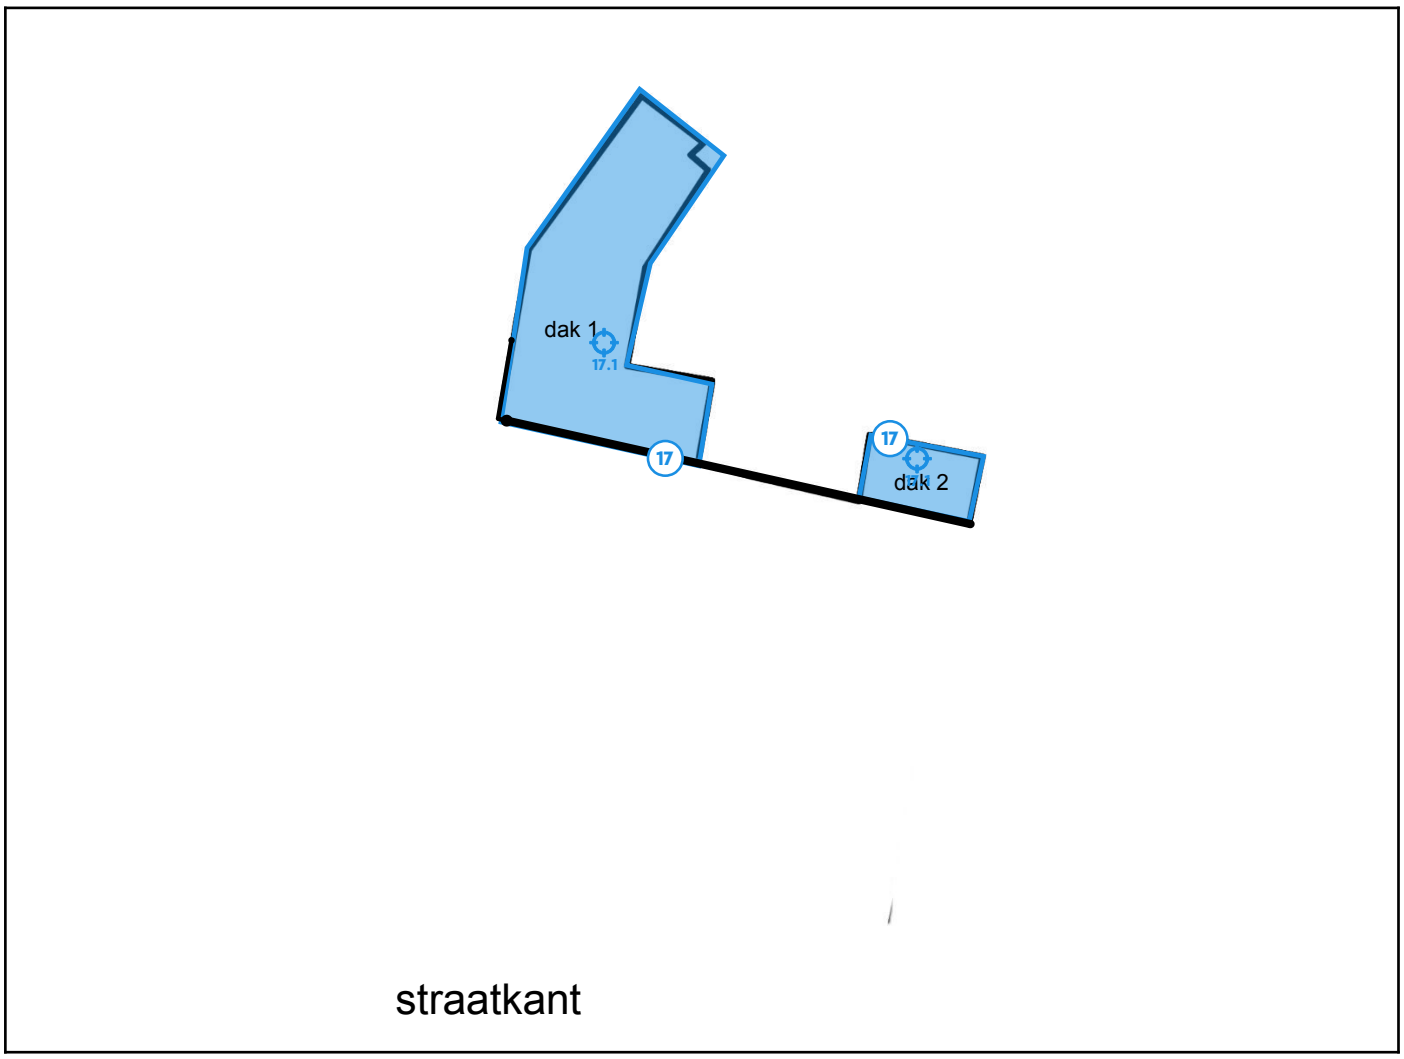
Plan 1.8: appartement dakplan kopie

Beschrijving	Type	Actie
17. Roofing dak 1 en 2 (met staalname)	Geen asbest	-
17.1 Code: 18	Mengmonster	-

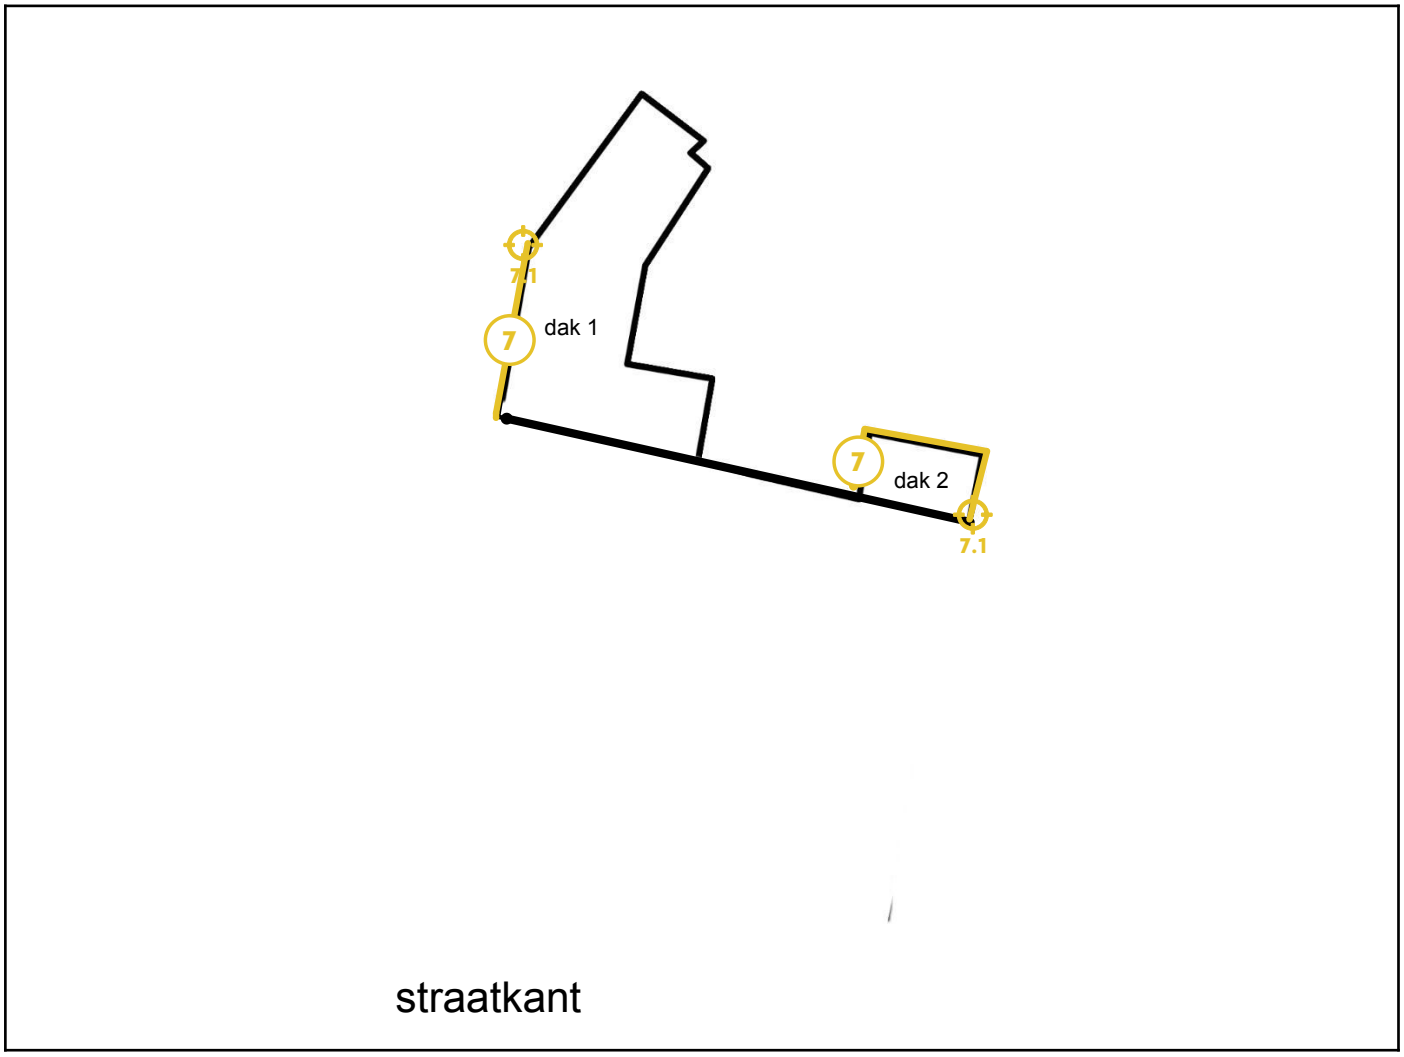
Plan 1.10: appartement dakplan kopie kopie

Beschrijving	Type	Actie
7. Dekstenen	Asbestmateriaal	Zorgvuldig beheren
7.1 Code: 13	Mengmonster	-

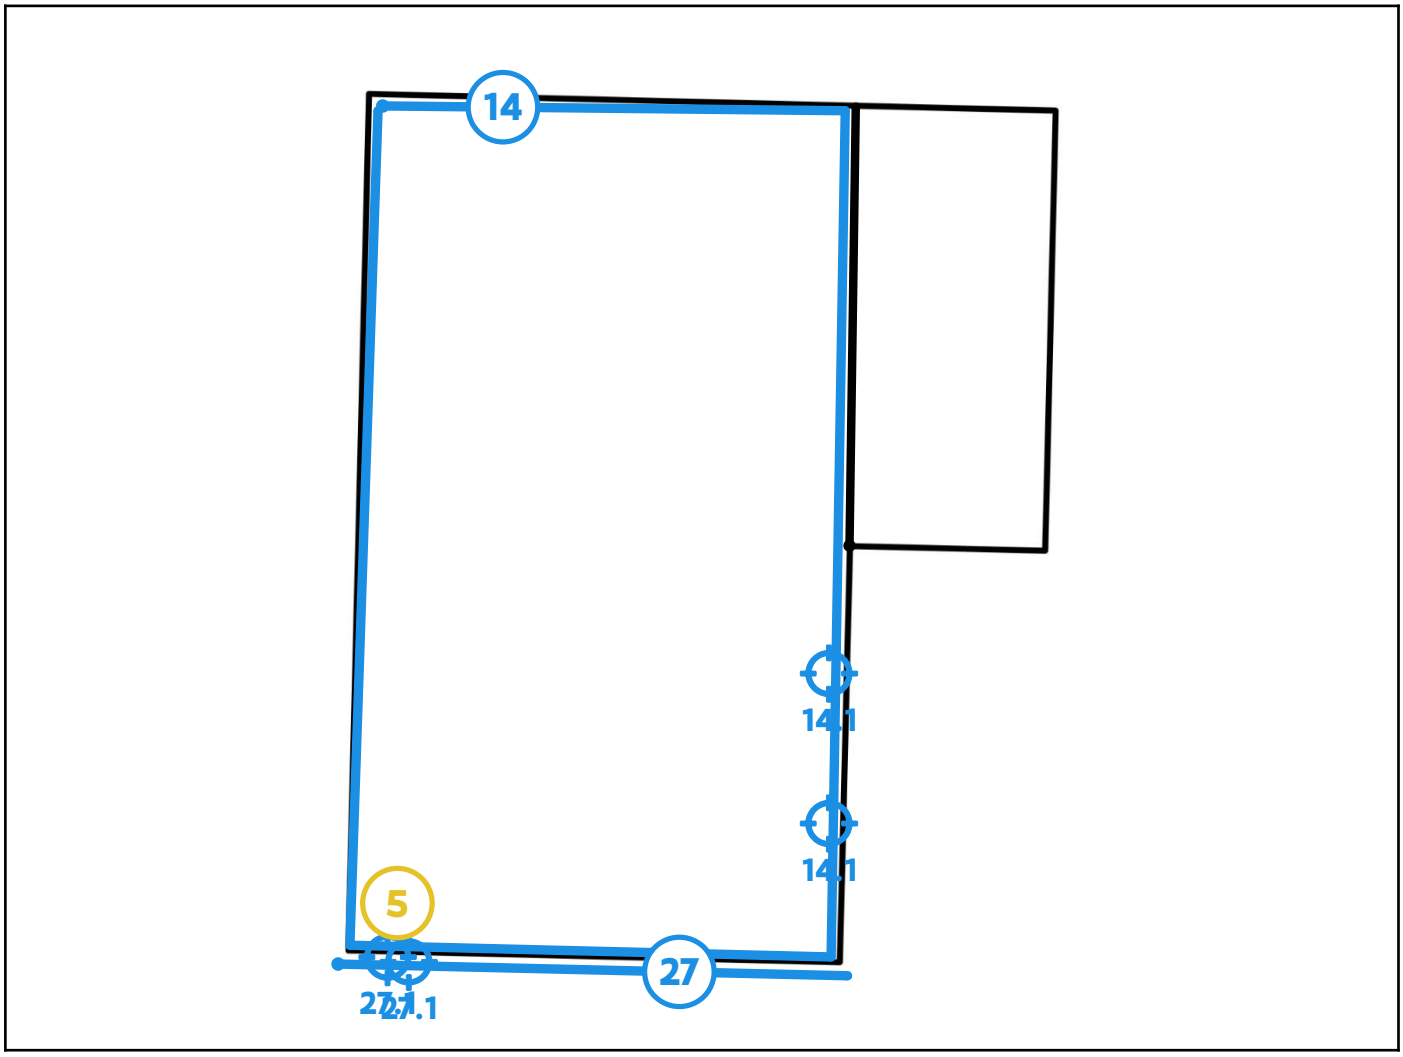
Plan 2.1: garage plan

Beschrijving	Type	Actie
5. Bakeliet toep.(schakelaars-stopcontact.-verdeeldozen-radiatorknoppen)	Asbestmateriaal	Zorgvuldig beheren
14. Cementering 5 binnentoepassing garage (met staalname)	Geen asbest	-
14.1 Code: 21	Mengmonster	-
27. Cementering 4 buiten garage (met staalname)	Geen asbest	-
27.1 Code: 20	Mengmonster	-

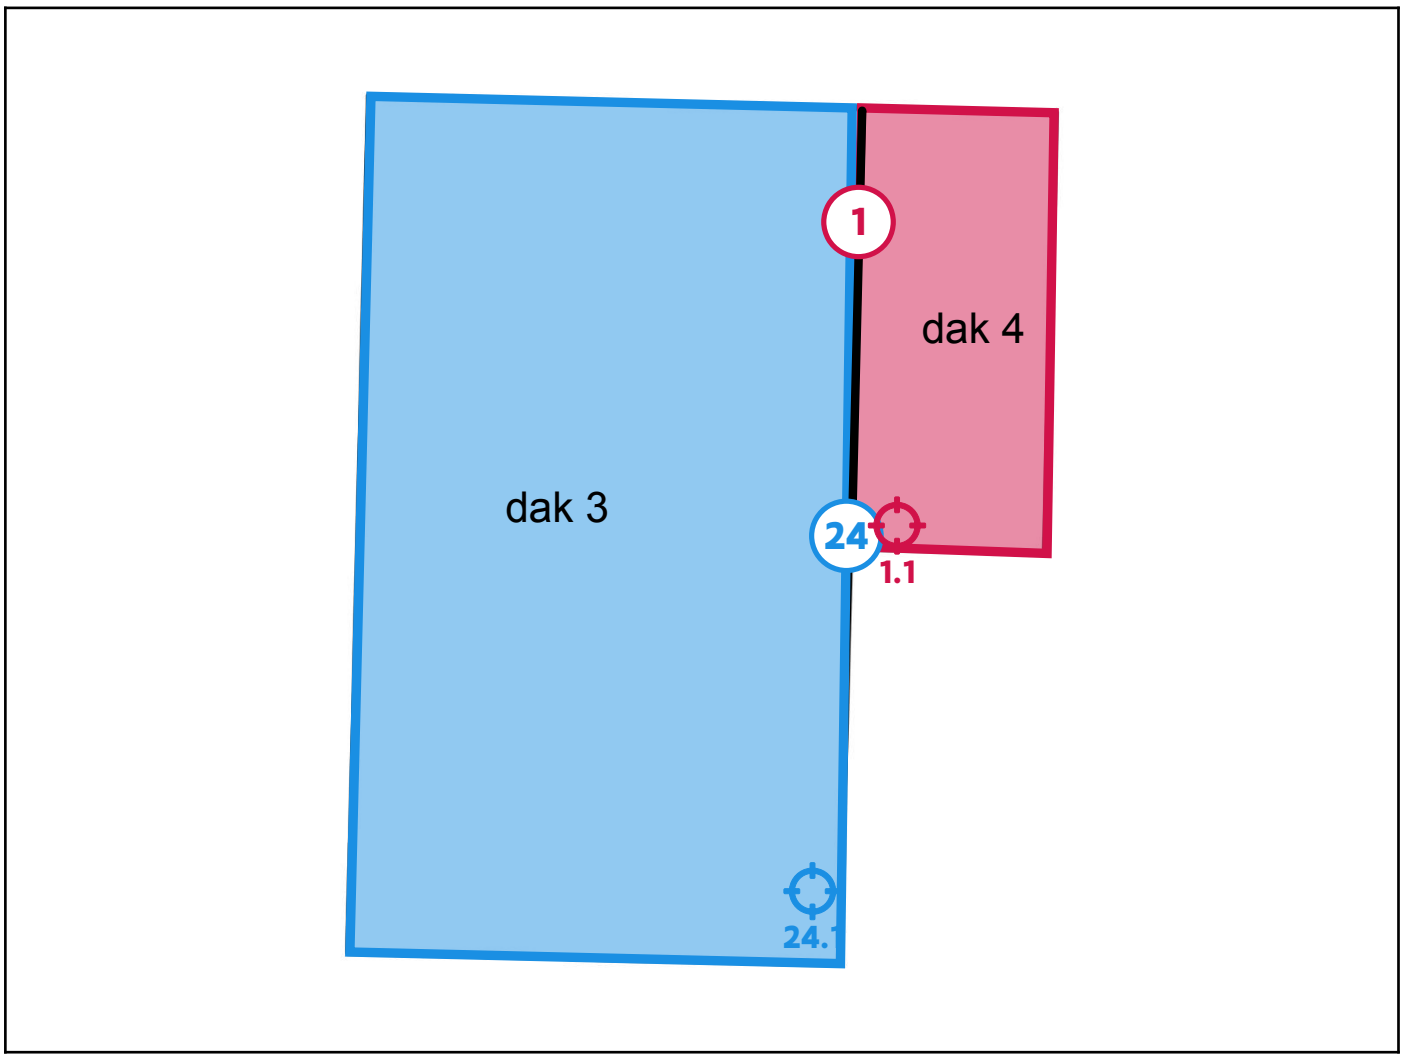
Plan 2.2: garage dakplan

Beschrijving	Type	Actie
1. Golfplaten dak 4 (met staalname)	Asbestmateriaal	Dringend verwijderen
1.1 Code: 19	Puntmonster	-
24. Roofing dak 3 (met staalname)	Geen asbest	-
24.1 Code: 22	Puntmonster	-

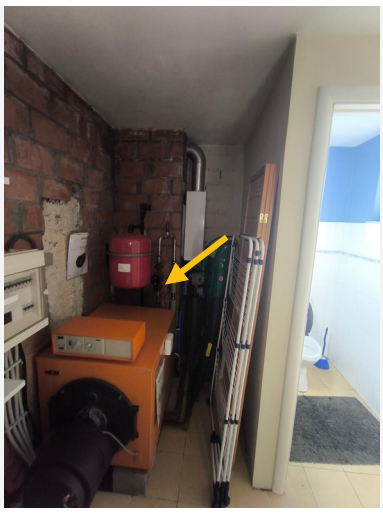
Fiche 3: Roetluik met houder (visueel)

Eindbeoordeling materiaalrisico	Laag materiaalrisico en/of verlaagde kans op vezelvrijgave

Gebondenheid	Categorie 1: hechtgebonden in oorsprong
Asbestsoort (vezeltype)	Crocidoliet aanwezig
Asbestconcentratie	Laag (< 50%)
Afschermingsgraad van het gehele materiaal	Geheel of deels vrij aan de binnenlucht, maar geen contact met binnenluchtstromen
Toestand van het materiaal	Onbeschadigd, niet verweerd

Beschrijving	Roetluik met houder (visueel)
Omgeving	Binnen
Primaire drager	HVAC infrastructuur en uitrusting
Asbestmateriaal	Brandwerende afsluiting (prefab geheel) - Luik
Bindmiddel van asbestmateriaal	Cement
Gebondenheid op basis van bindmiddel	Hecht
Hoeveelheid (gewicht - aantal)	• 5,00 kg - 1 stuk
Totaal gewicht	5,00 kg
Eenvoudig bereikbaar	Ja
Bevestigingswijze	• Verlijmd, ingegoten, versmeerd
Identificatiemethode	De asbestdeskundige beoordeelt het materiaal als asbestverdacht en dus asbesthoudend, en dit zonder monstername. Motivatie: De monstername brengt andere schade aan dan schade die inherent is aan de monstername.
Destructieve handeling voor identificatie	Nee
Opmerking	De vermelde oppervlaktes, diktes, gewichten en volumes betreffen een beredeneerde schatting. Er worden geen rechten verleend aan deze oppervlaktes/diktes/volumes. Staalname niet mogelijk , kans op barst waardoor het luik niet meer afsluit

- Zorg voor een veilig beheer. Vermijd het beschadigen van het asbestmateriaal. Controleer de toestand jaarlijks op wijzigingen.
- Voer bijkomende staalname(s) uit.

- Eenvoudige handelingen: mag via doe-het-zelf of door werknemer(s) met opleidingsattest eenvoudige handelingen
  Het roetluikje kan voorzichtig uitgeschoven of losgebeiteld worden , extra bevochtigen om stof te voorkomen

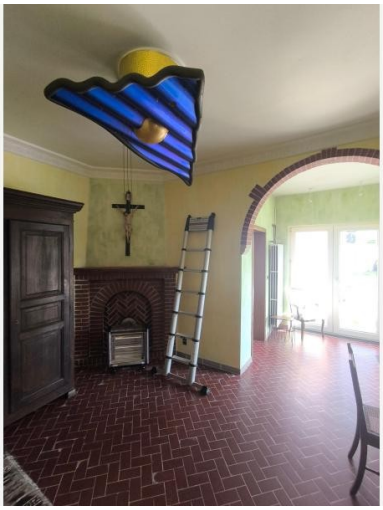
Fiche 13: Sierlijstpleister

Geen asbest

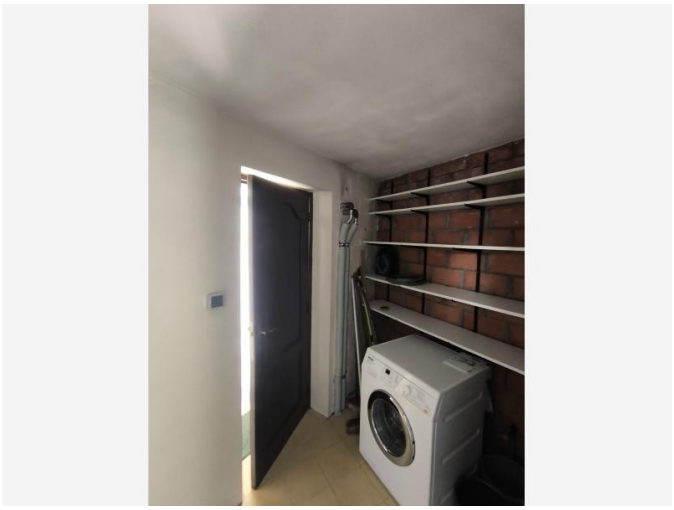
Fiche 19: Plafondpleister 2 (stookruimte)

Geen asbest

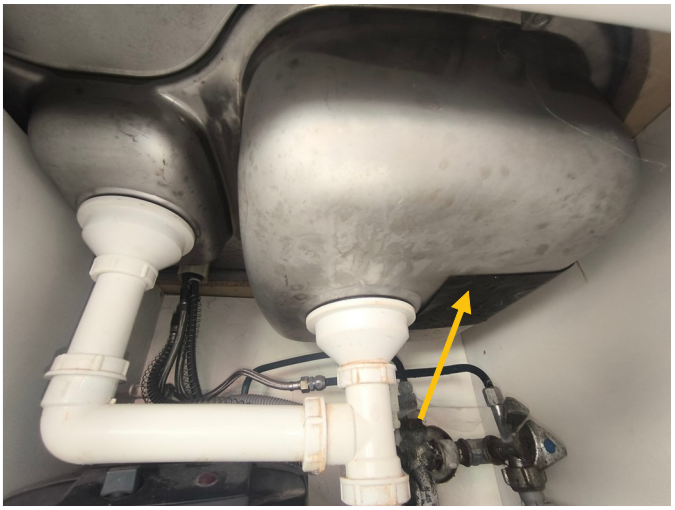
Fiche 22: Ontdreuningsplaat spoelbak (monstername)

Geen asbest

Beschrijving	Ontdreuningsplaat spoelbak (monstername)
Omgeving	Binnen
Primaire drager	Sanitaire infrastructuur en uitrusting (toe- en afvoer)
Bindmiddel van materiaal	Bitumen (roofing, teer, asfalt)
Gebondenheid op basis van bindmiddel	Hecht
Hoeveelheid (gewicht - aantal)	• 1,00 kg - 1 stuk
Totaal gewicht	1,00 kg
Identificatiemethode	Een monstername door de asbestdeskundige met laboanalyse door een asbestlabo.
Destructieve handeling voor identificatie	Nee
Opmerking	Verdachte toepassing werd bemonsterd. De vermelde oppervlaktes, diktes en volumes betreffen een beredeneerde schatting. Er worden geen rechten verleend aan deze oppervlaktes/diktes/volumes.

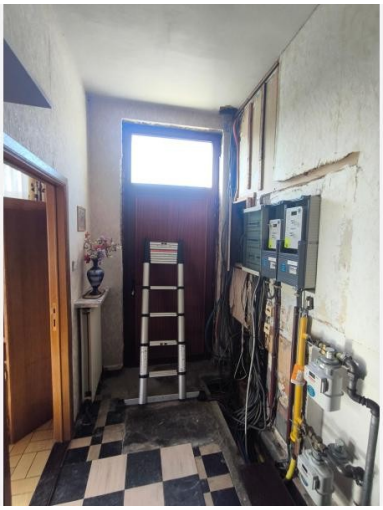
Fiche 23: Plafondpleister 1

Geen asbest

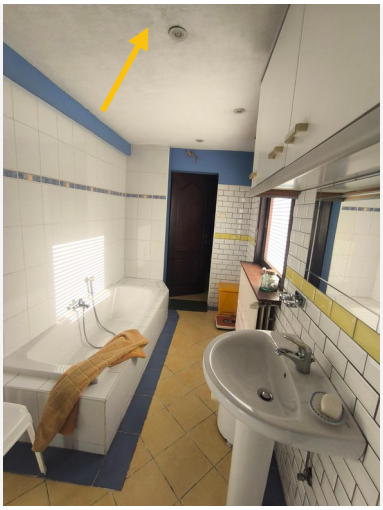
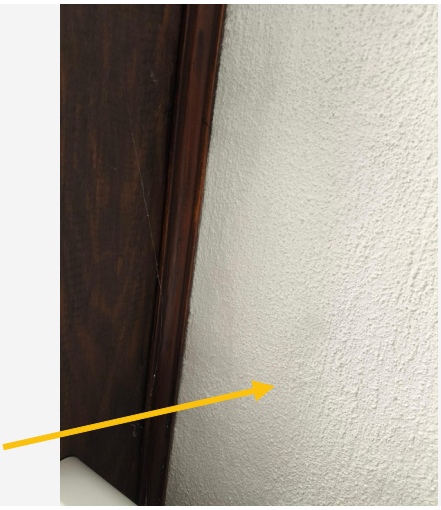
Fiche 25: Crepi binnentoepassing (met staalname)

Geen asbest

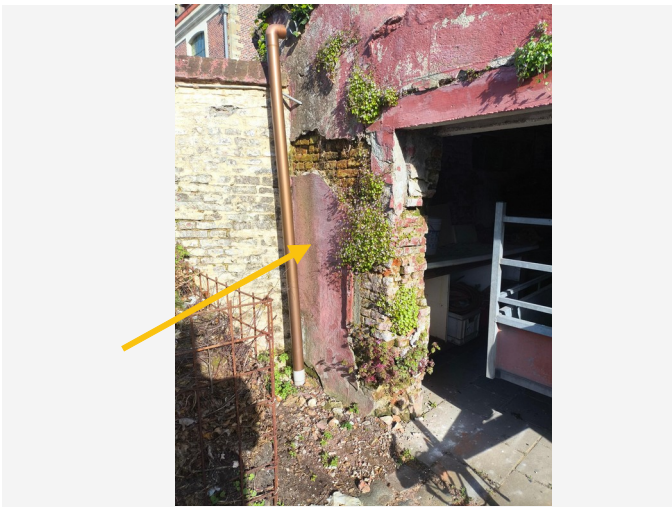
Fiche 27: Cementering 4 buiten garage (met staalname)

Geen asbest

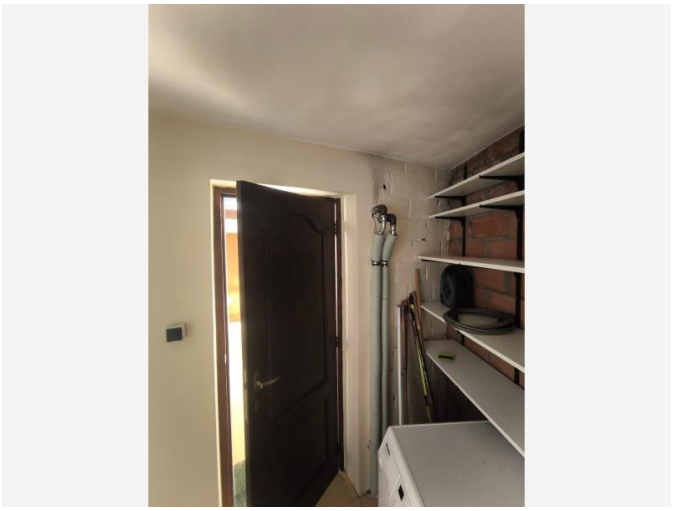
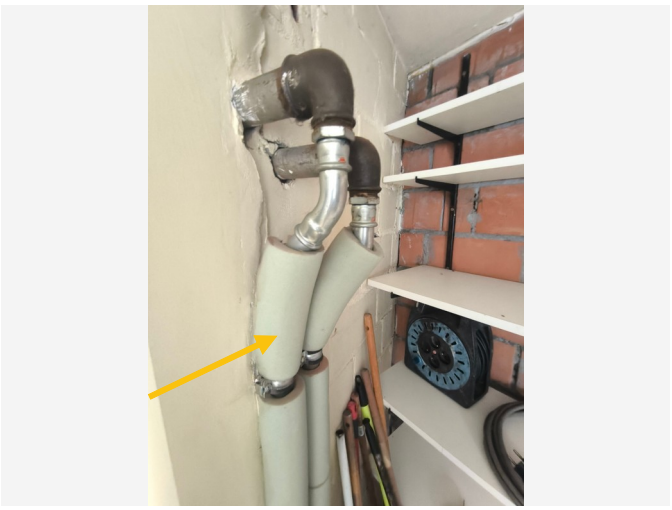
Beschrijving	Notitie	Terug te vinden op plannen
Fiche 29: Leidingisolatie: niet verdacht	De thermische isolatie is visueel als niet-asbestverdacht beoordeeld.	Plan 1.1: appartement plan GLV
Fiche 30: CV Ketel niet verdacht	De CV ketel werd gecontroleerd(bwj 2000) en is niet asbest verdacht geen risico bouwjaar.	Plan 1.1: appartement plan GLV
Fiche 31: Schouwbuis niet verdacht.	De schouwbuis werdt gecontroleerd. deze bestaat uit ...baksteen..... en bevat geen asbest verdachte materialen.	Plan 1.9: appartement dakplan kopie
