Asbestinventarisattest

Dorpsstraat 4, 9052 Gent

Attestnummer : **20260423-000321.000**
Uitgegeven op : **23.04.2026**
Geldig tot : **Onbeperkt** (tenzij de toestand wijzigt)

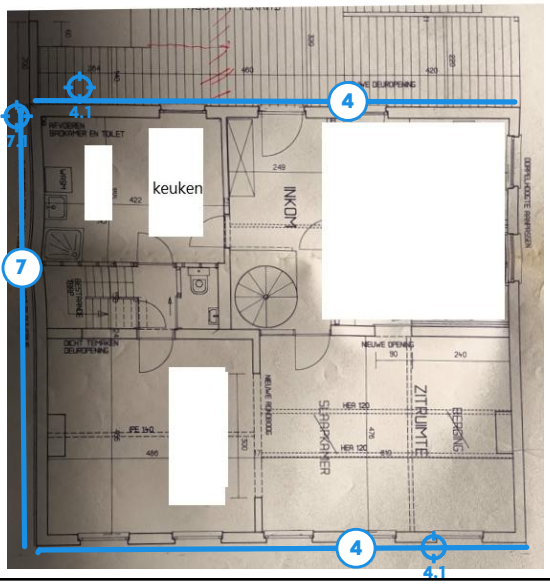
Plan 1.1: appartement plan +1

Beschrijving	Type	Actie
4. Cementering buiten (met staalname)	Geen asbest	-
4.1 Code: 03	Mengmonster	-
7. Gevellei	Geen asbest	-
7.1 Code: 05	Puntmonster	-

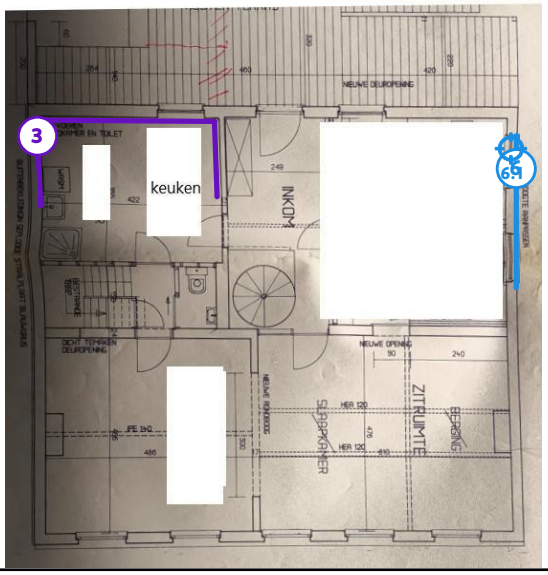
Plan 1.2: appartement plan +1 kopie

Beschrijving	Type	Actie
3. Tegellijm niet zichtbaar	Advies	-
6. Kit kozijn-glas (met staalname) houten raam	Geen asbest	-
6.1 Code: 04	Puntmonster	-

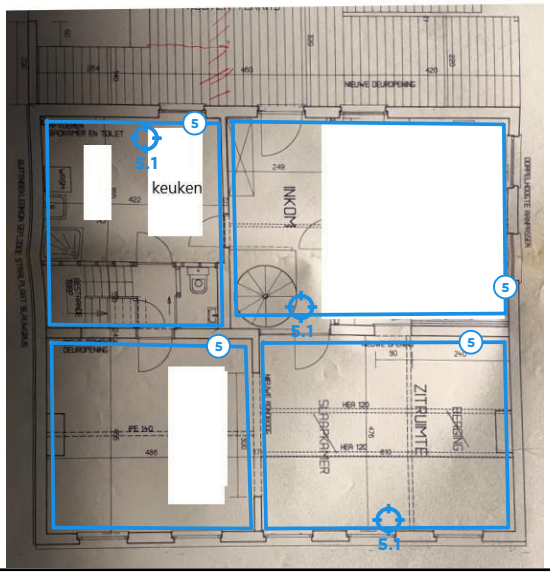
Plan 1.3: appartement plan +1 kopie

Beschrijving	Type	Actie
5. Muurpleister	Geen asbest	-
5.1 Code: 01	Mengmonster	-

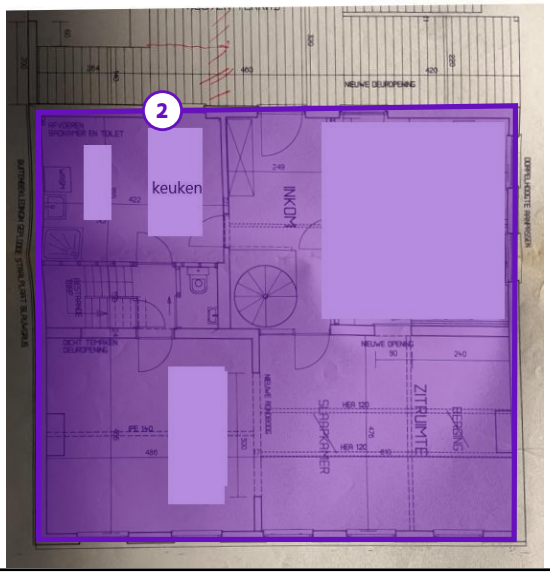
Plan 1.4: appartement plan +1 kopie

Beschrijving	Type	Actie
2. Valse plafonds	Advies	-

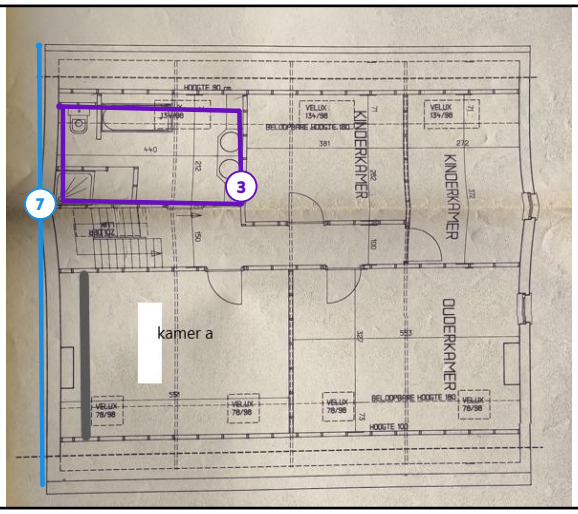
Plan 1.6: appartement plan +2

Beschrijving	Type	Actie
3. Tegellijm niet zichtbaar	Advies	-
7. Gevellei	Geen asbest	-

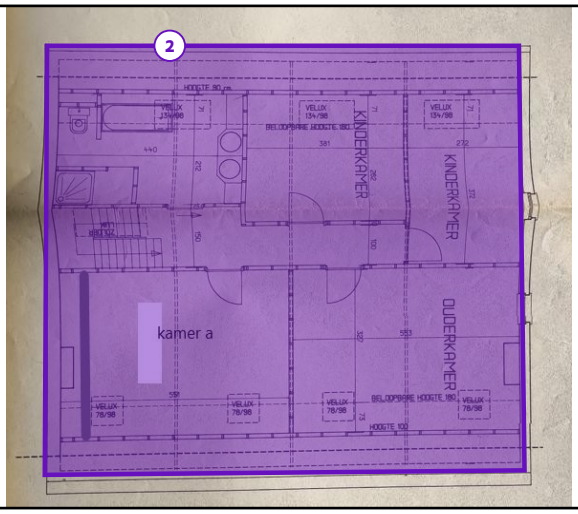
Plan 1.8: appartement plan +2 kopie

Beschrijving	Type	Actie
2. Valse plafonds	Advies	-

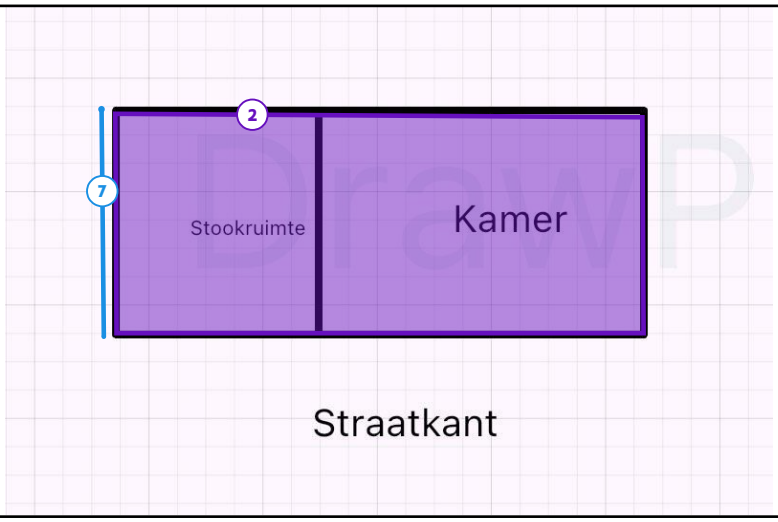
Plan 1.10: Appartement +3

Beschrijving	Type	Actie
2. Valse plafonds	Advies	-
7. Gevellei	Geen asbest	-

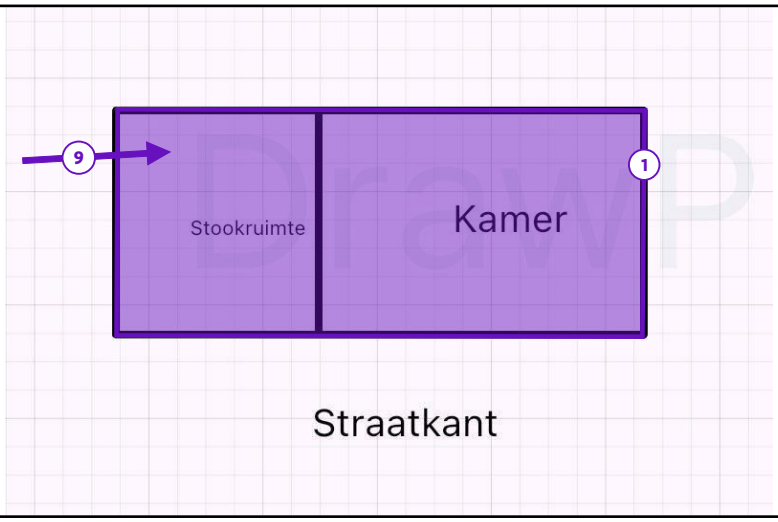
Plan 1.11: Appartement +3 kopie

Beschrijving	Type	Actie
1. Valse wanden	Advies	-
9. CV Ketel niet verdacht	Overige ruimte of materiaal	-

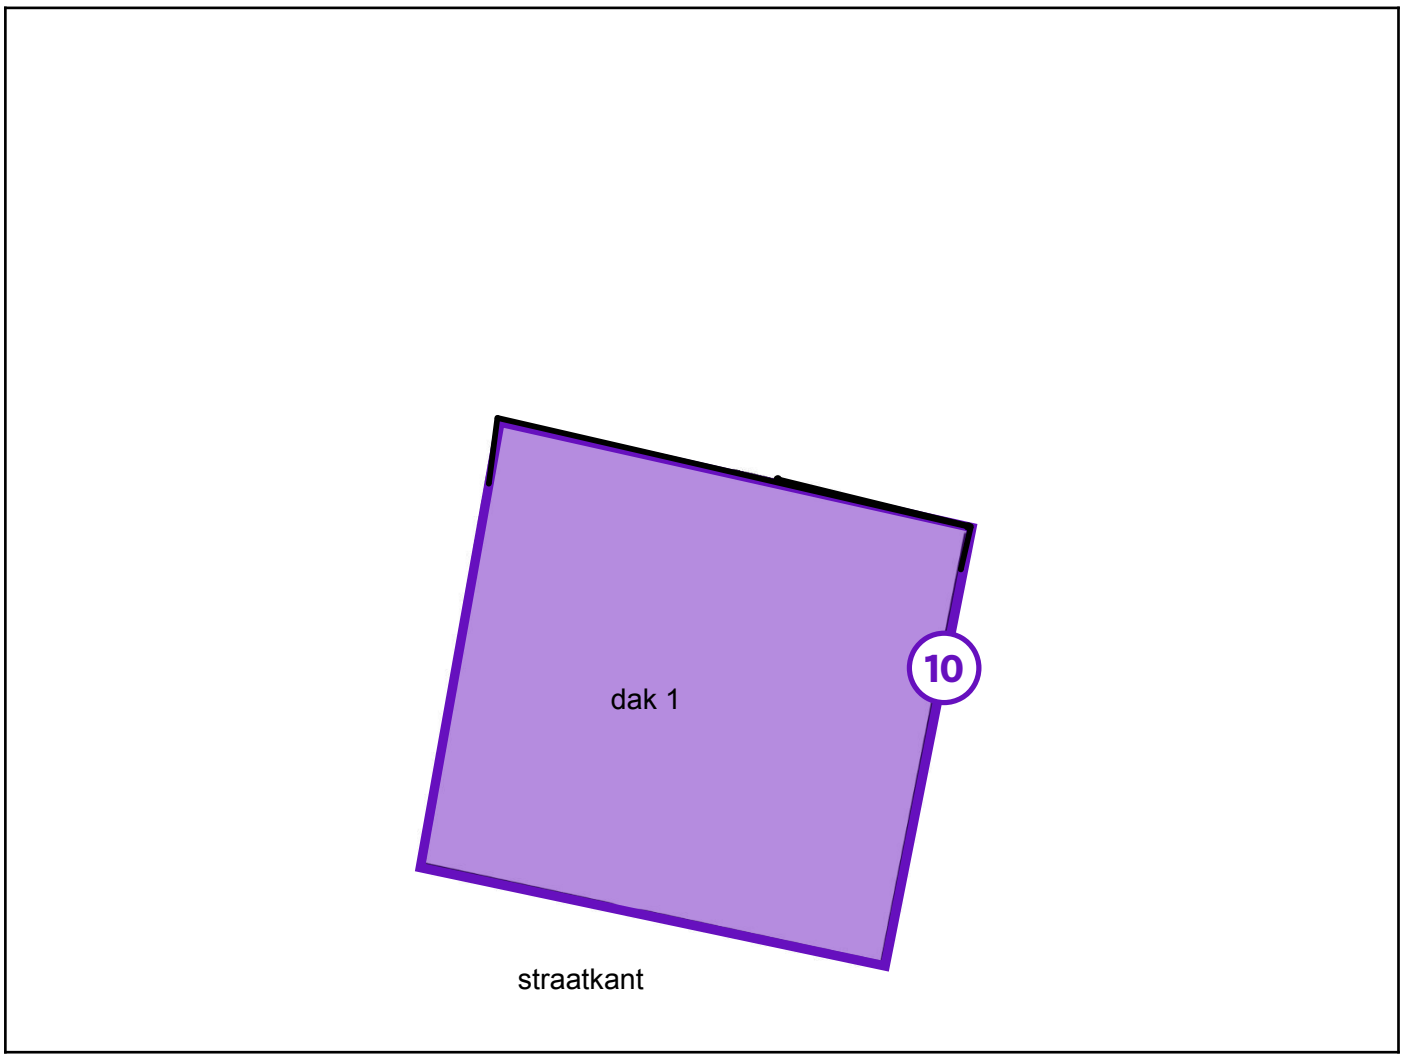
Plan 1.12: Appartement dakplan

Beschrijving	Type	Actie
10. Dakbedekking niet verdacht.	Overige ruimte of materiaal	-

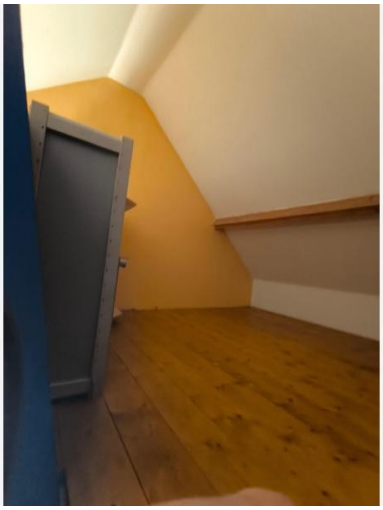
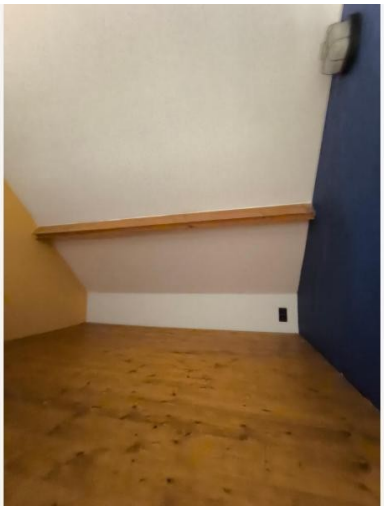
Fiche 1: Valse wanden

binnenwanden zijn afgewerkt met valse wanden. Het is niet duidelijk of er pleisterwerk of asbest toepassingen aanwezig zijn achter/op deze valse wanden, het is aangewezen om bijkomend onderzoek uit te voeren bij werken.

Zonder destructieve handeling is het niet mogelijk om na te gaan of er asbesthoudende materialen aanwezig zijn achter de wand afwerking. Als bij sloop of renovatie blijkt dat er achter deze wanden nog pleisterwerk of asbest verdachte toepassingen aanwezig zijn, moet dit bemonsterd worden.

Basis voor advies	De asbestdeskundige beoordeelt het materiaal als niet-asbestverdacht.

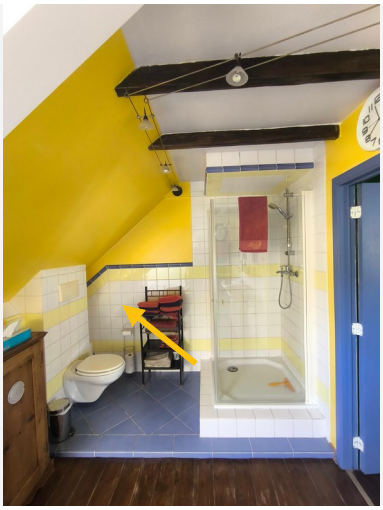
Fiche 3: Tegellijm niet zichtbaar

In het inspectieprotocol is een monstername van tegellijm verplicht om dit te identificeren als niet-asbesthoudend. Er waren geen facturen ter beschikking die bevestigen dat de tegels na 2001 waren geplaatst. Er waren geen bestaande beschadigingen aan de wandtegels om de lijm voldoende te kunnen inspecteren. Om dit af te toetsen is het aangewezen om bij eventuele renovatiewerken aan de tegels verder onderzoek/staalname te laten uitvoeren ter controle.

Basis voor advies	Beoordeling op basis van expertise, zonder een vaststelling door de asbestdeskundige.

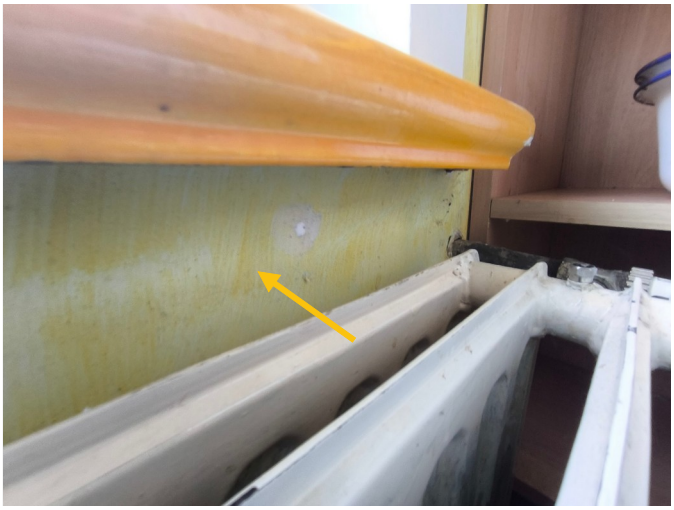
Fiche 5: Muurpleister

Geen asbest

#	Type	Referentie	Resultaat
5.1	Mengmonster	01	Geen asbest
