Verslag huishoudelijke elektrische installatie op laagspanning en zeer lage spanning

Referentie: **003-20260409-02**	Datum controle: **09/04/2026**
Keurder: **003**

Eigenaar:	**Onbekend**	EAN-code:	**541448820043612473**
Adres installatie:	**Dorpsstraat 2, 9052 - Zwijnaarde**	Nummer teller(s):	**1SAG1100826325**
		Distributienetbeheerder installatie:	**Fluvius**

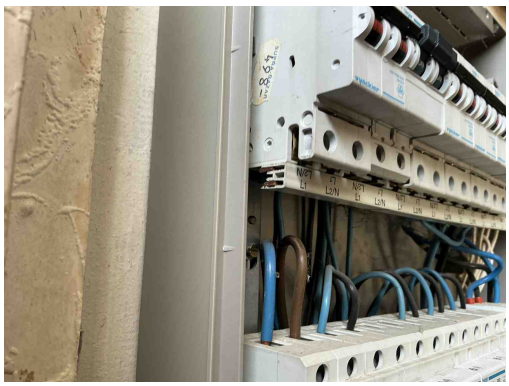
T21 - Het elektrisch materieel is niet geplaats volgens de voorschriften van de fabrikant/ regels van goed vakmanschap . (Boek 1: 1.4.1.3)
Opmerking: Ophangvijzen bord niet afgedekt, kamaansluiting niet afgedekt

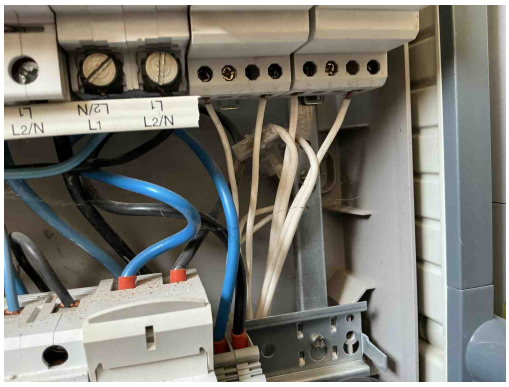
T21 - Het elektrisch materieel is niet geplaats volgens de voorschriften van de fabrikant/ regels van goed vakmanschap . (Boek 1: 1.4.1.3)
Opmerking: Ophangvijzen bord niet afgedekt, kamaansluiting niet afgedekt

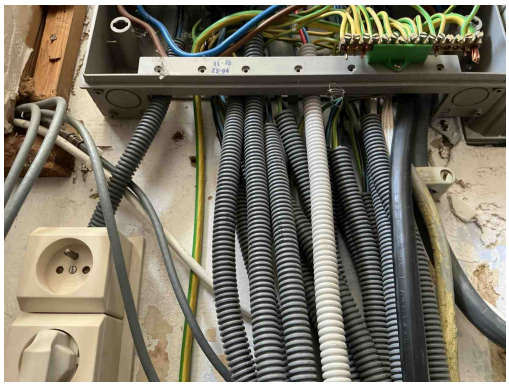
C27 - Het gebruik van geleiders van het type VTLmB (côte-à-côte) is niet toegestaan (Boek 1: 1.4.2.1).

B06 - Het elektrisch verdeelbord heeft niet de minimale beschermingsgraad IPXX-B in een gewone ruimte (Boek 1: 4.2.2.3).

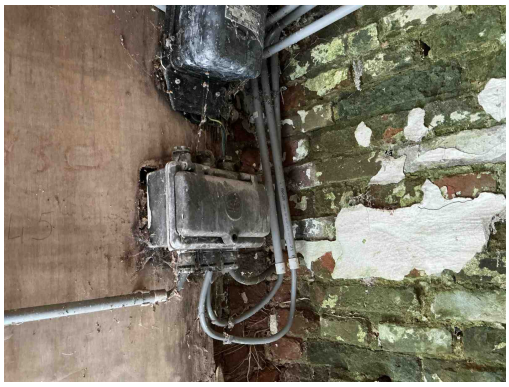
C21 - Het gebruik van geleiders van het type VOB, zonder bijkomende afscherming is niet toegestaan (Boek 1: 5.2.9.6).

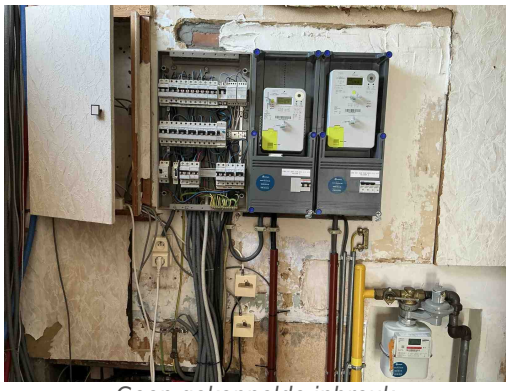
C13 - Onvoldoende bevestiging van de leiding(en) (Boek 1: 5.2.9.5).
