Verslag huishoudelijke elektrische installatie op laagspanning en zeer lage spanning

Referentie: **003-20260409-03**	Datum controle: **09/04/2026**
Keurder: **003**

Eigenaar:	**Onbekend**	EAN-code:	**541448820043612527**
Adres installatie:	**Dorpsstraat 4, 9052 - Zwijnaarde**	Nummer teller(s):	**1SAG3100734567**
		Distributienetbeheerder installatie:	**Fluvius**

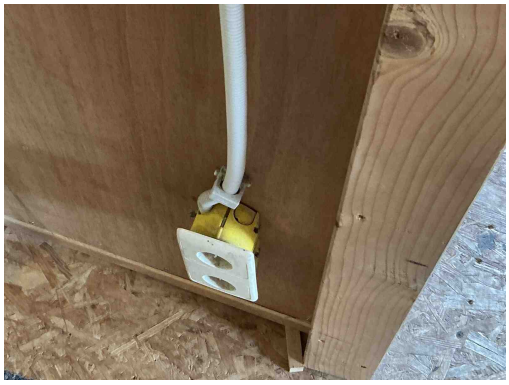
T21 - Het elektrisch materieel is niet geplaats volgens de voorschriften van de fabrikant/ regels van goed vakmanschap . (Boek 1: 1.4.1.3)

Opmerking: Ophangvijzen bord ontbreken,kamaansluiting niet afgedekt, inbouw contactdoos niet ingebouwd

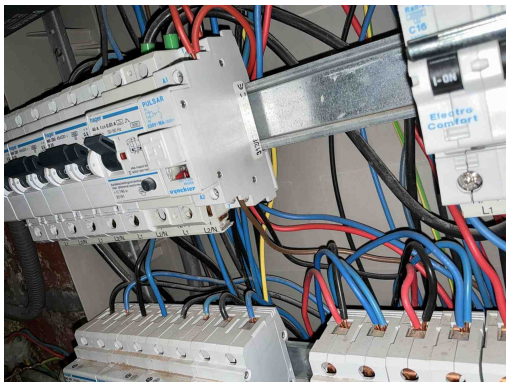
T21 - Het elektrisch materieel is niet geplaats volgens de voorschriften van de fabrikant/ regels van goed vakmanschap . (Boek 1: 1.4.1.3)

Opmerking: Ophangvijzen bord ontbreken,kamaansluiting niet afgedekt, inbouw contactdoos niet ingebouwd

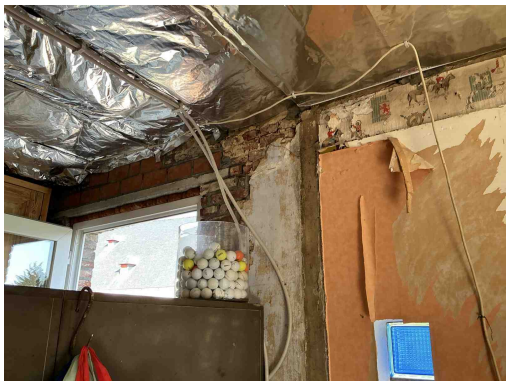
C35 - Er zijn doorverbindingen gemaakt met lusterklemmen; er kon niet aangetoond worden dat deze klemmen geschikt zijn voor de aanwezige spanning, stroom en draadsectie en dat ze “CE” zijn (Boek 1: 1.4.2.1.).

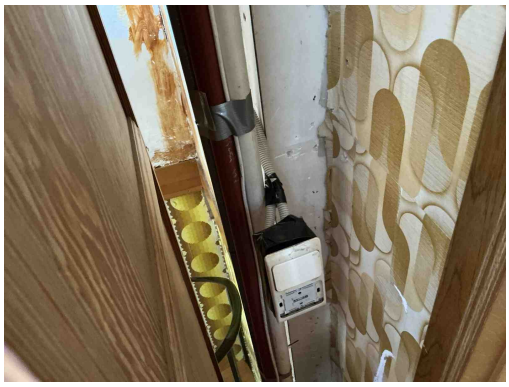
C13 - Onvoldoende bevestiging van de leiding(en) (Boek 1: 5.2.9.5).
