Asbestinventarisattest

Holle weg 5A, 2460 Kasterlee

Attestnummer : **20261104-000546.000**
Uitgegeven op : **04.11.2026**
Geldig tot : **04.11.2036**

Niet-asbestveilig

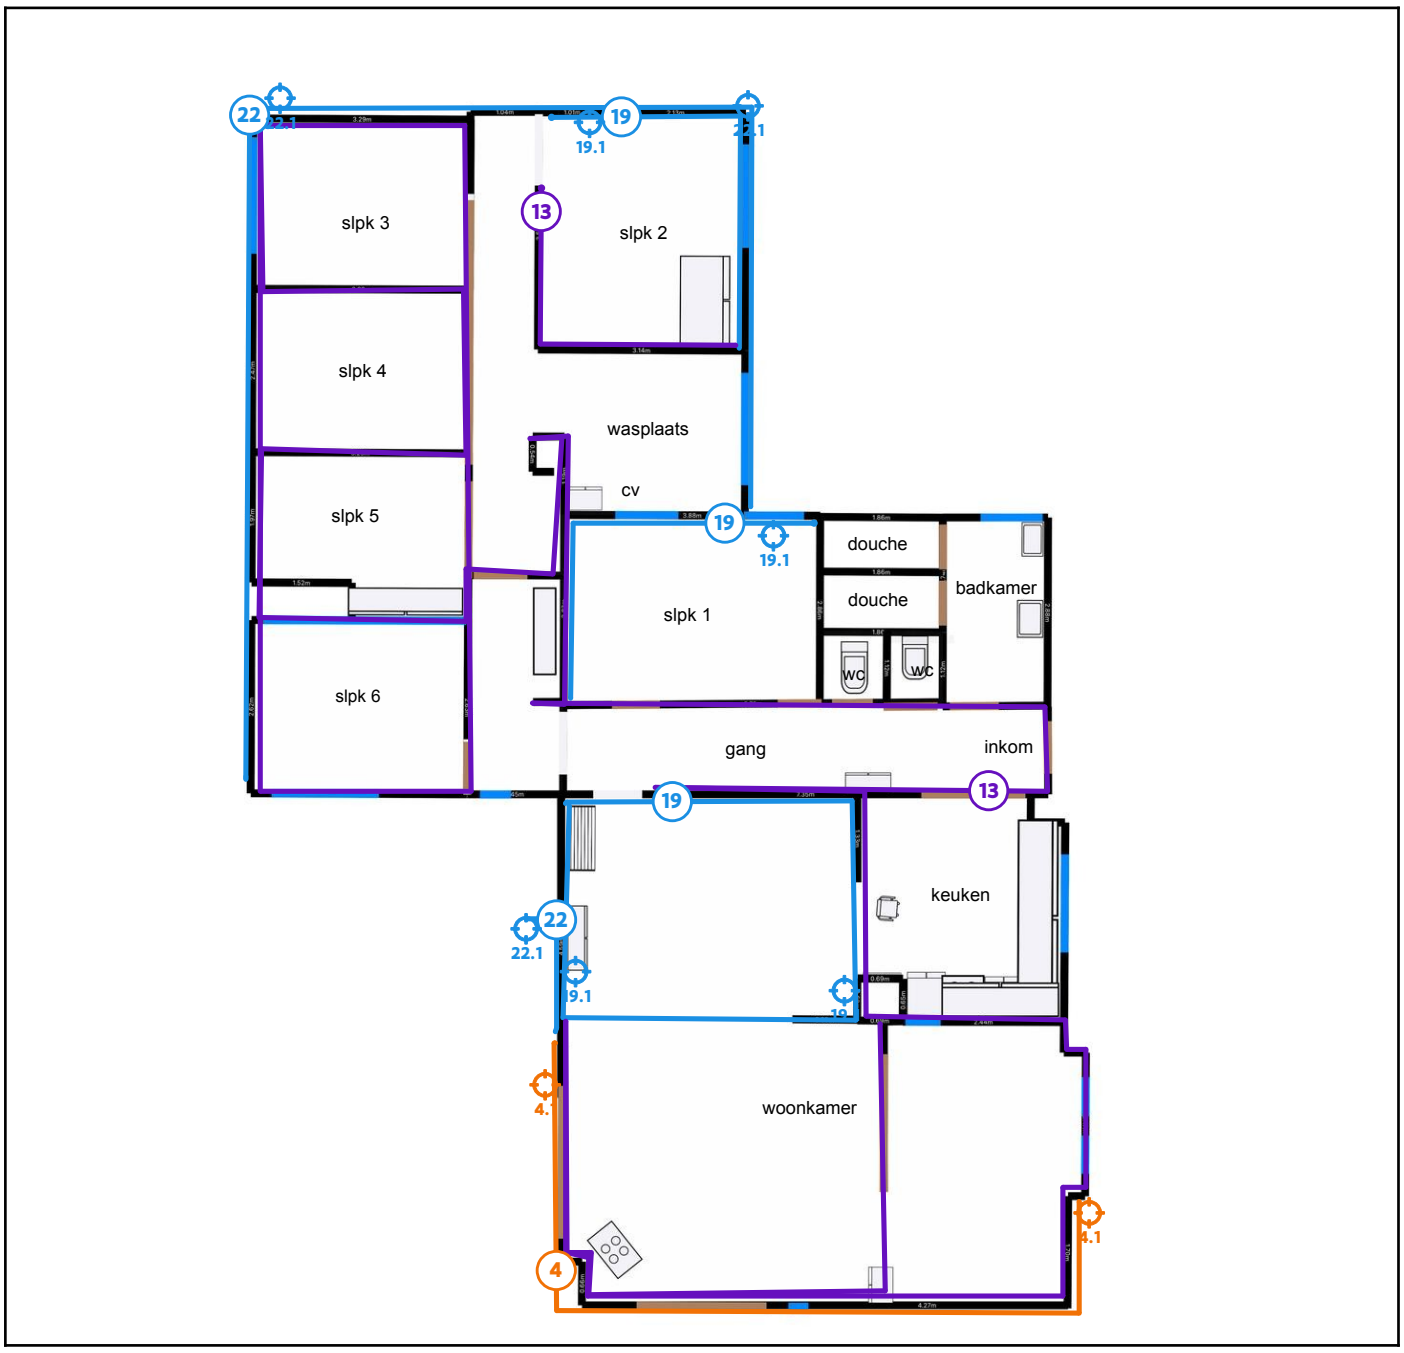
Plan 1.3: Gelijkvloers (wanden)

Beschrijving	Type	Actie
4. Crepi voorgevel	Asbestmateriaal	Verwijderen
4.1 Code: 3	Mengmonster	-
13. (Voorzet)wanden hout/pvc/gipskarton	Advies	-

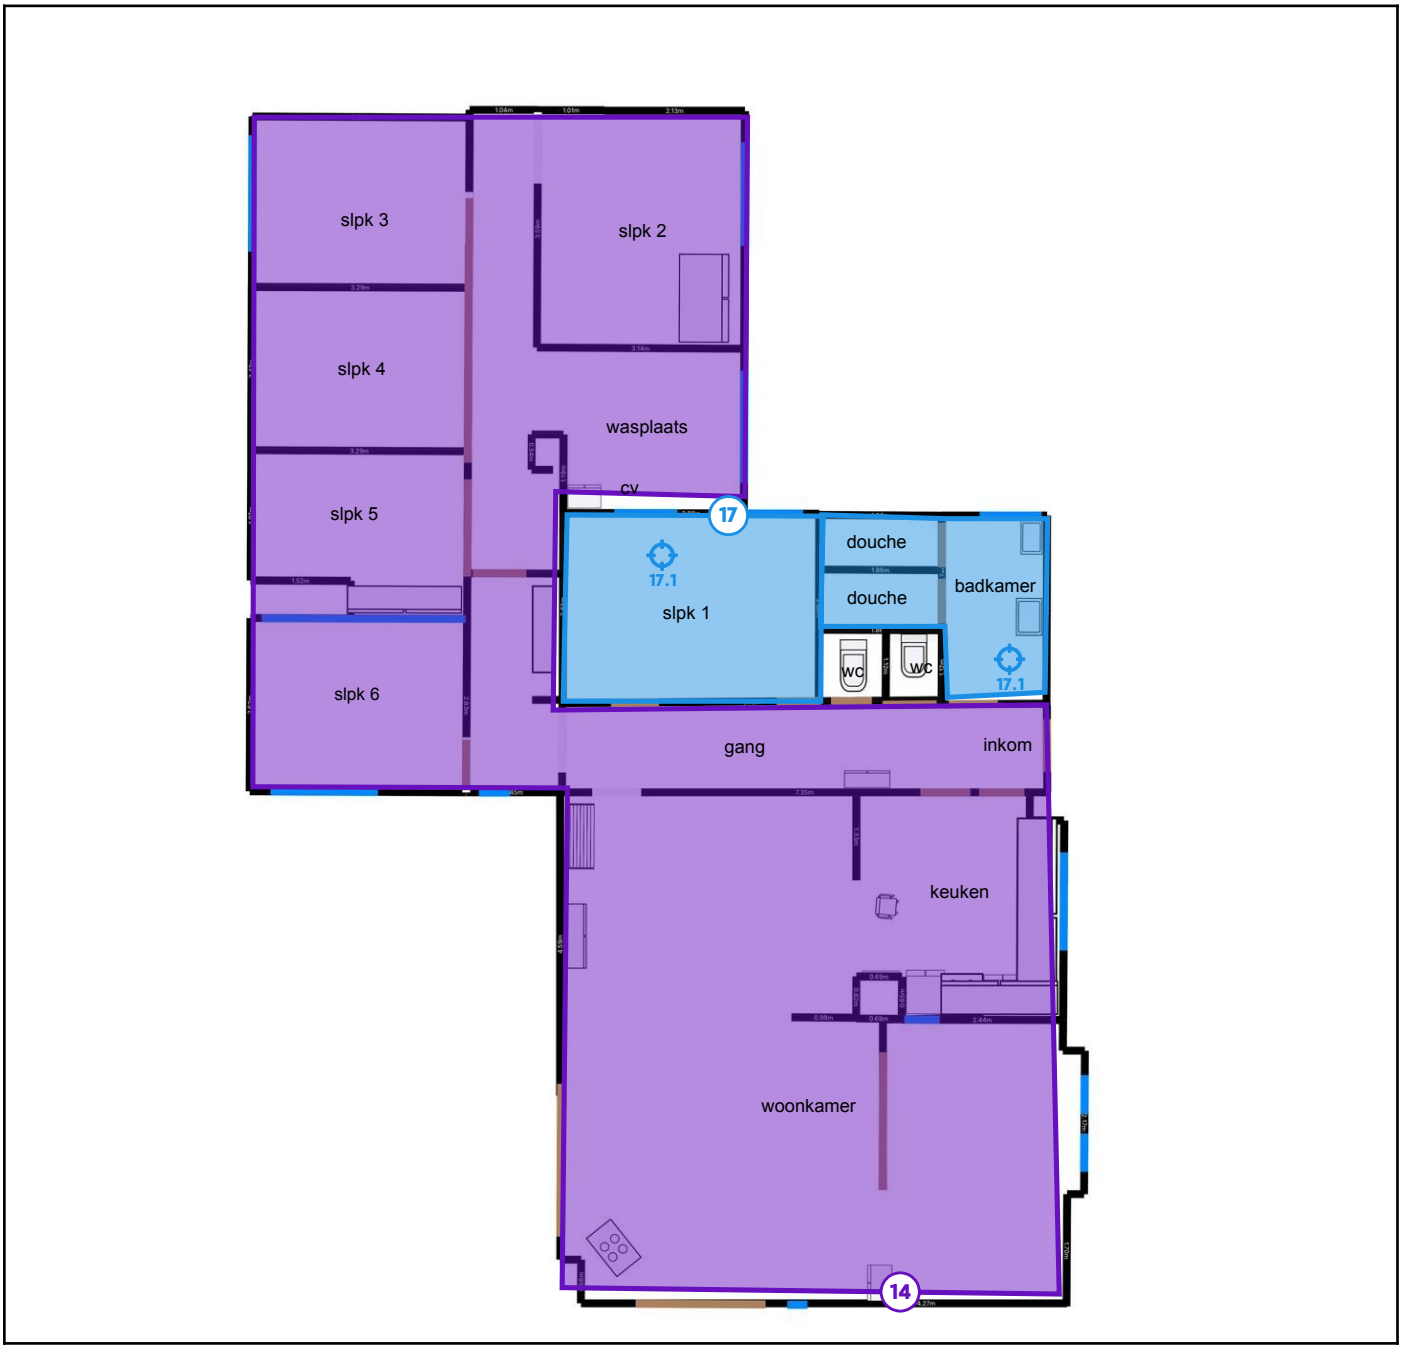
Plan 1.4: Gelijkvloers (plafonds)

Beschrijving	Type	Actie
14. Valse plafonds hout/pvc/gipskartonplaat	Advies	-
17. Pleister plafonds	Geen asbest	-
17.1 Code: 2	Mengmonster	-

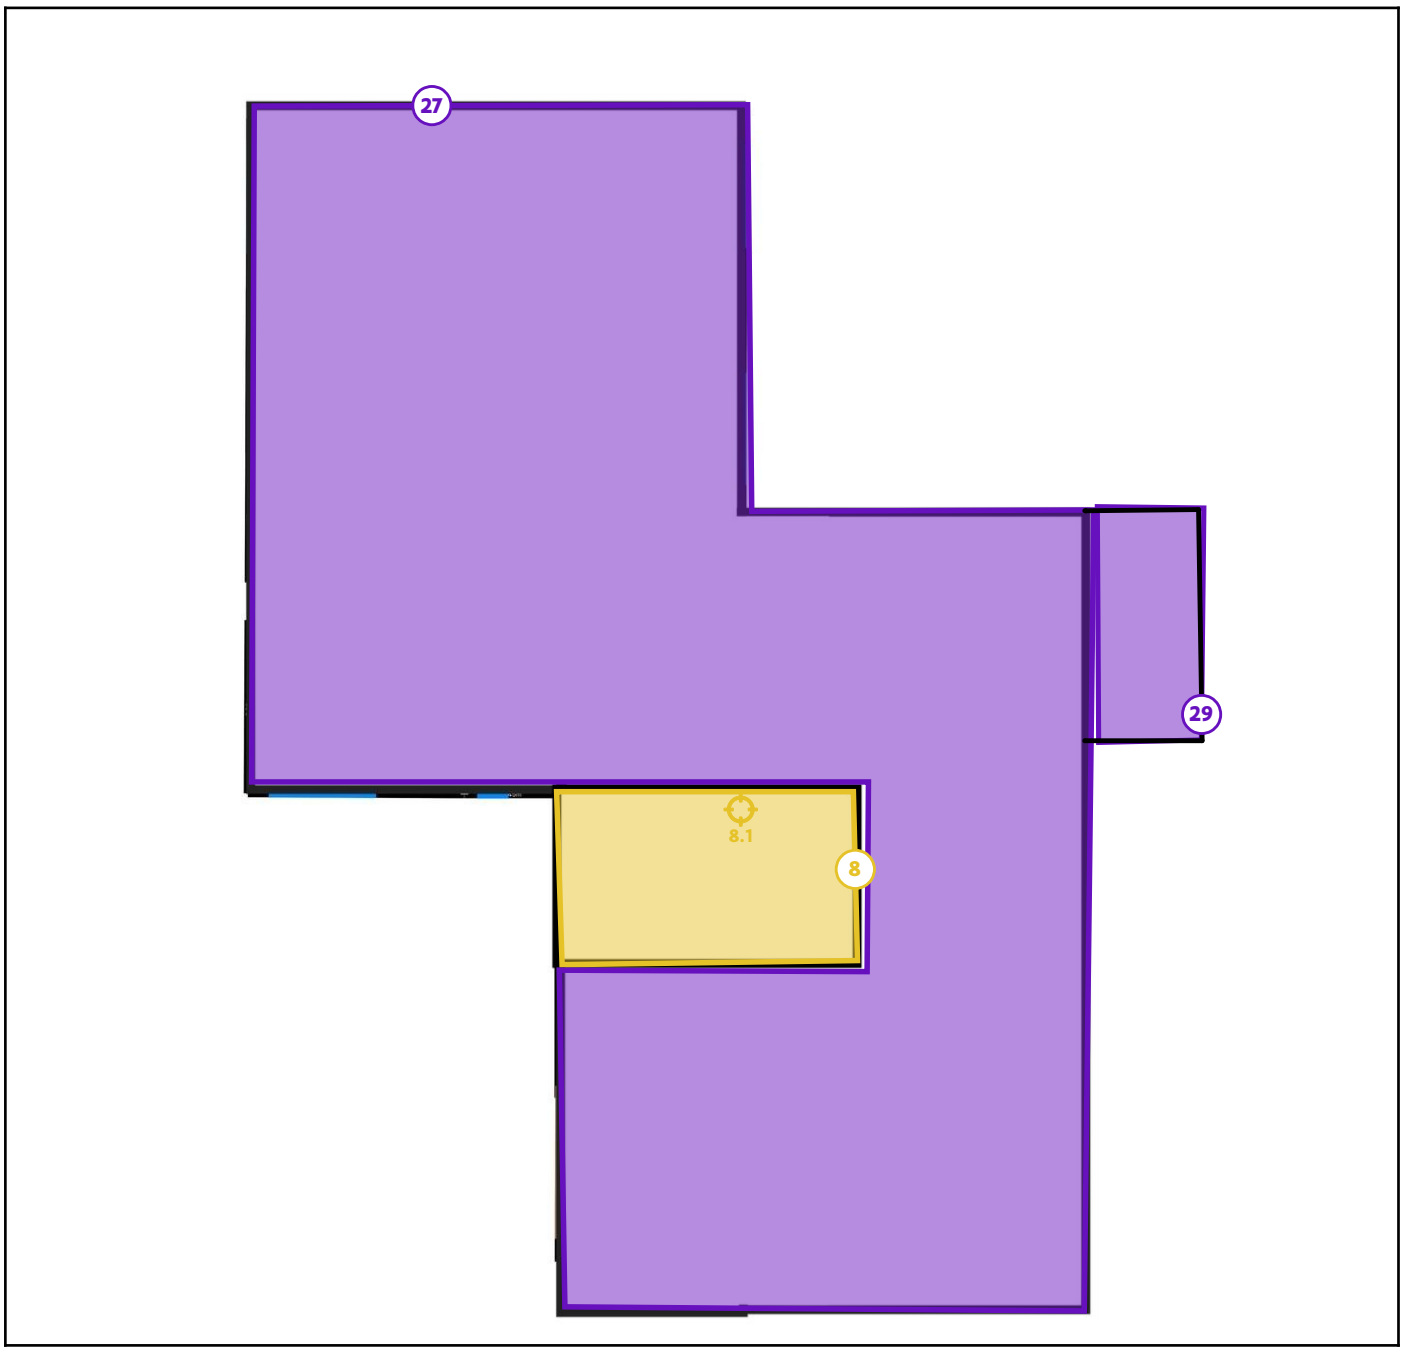
Plan 1.6: Onderdakplan

Beschrijving	Type	Actie
8. Onderdak type Menuiserite	Asbestmateriaal	Zorgvuldig beheren
8.1 Code: 7	Puntmonster	-
27. Onderdak (niet waarneembaar)	Overige ruimte of materiaal	-

29. Onderdak (niet aanwezig)	Overige ruimte of materiaal	-

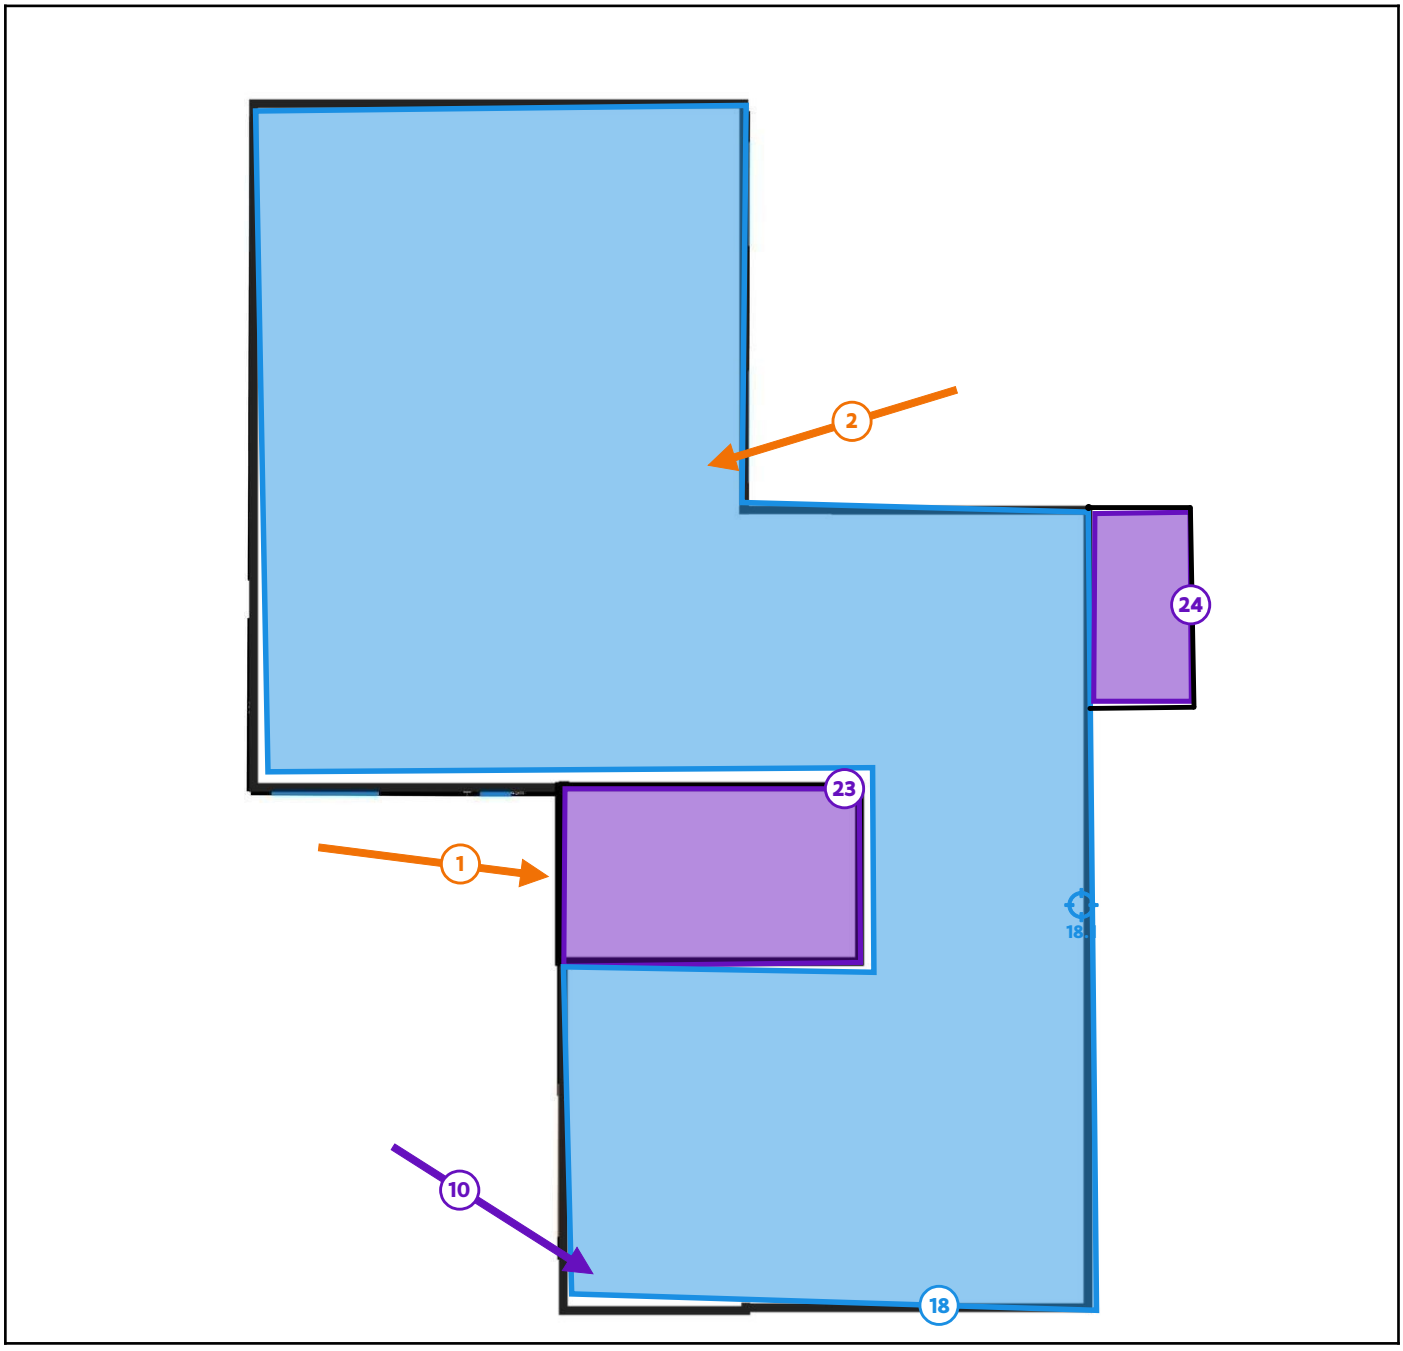
Plan 1.7: Dakenplan

Beschrijving	Type	Actie
1. Rookgaskanaal vezelcement haard woonkamer	Asbestmateriaal	Verwijderen
2. Rookgaskanaal vezelcement CV lokaal	Asbestmateriaal	Verwijderen
10. Binnenzijde schouw	Beperking	-

18. Roofing woning	Geen asbest	-
18.1 Code: 5	Puntmonster	-
23. Dakpannen (niet verdacht)	Overige ruimte of materiaal	-
24. Dak polyester/PVC/polycarbonaat	Overige ruimte of materiaal	-

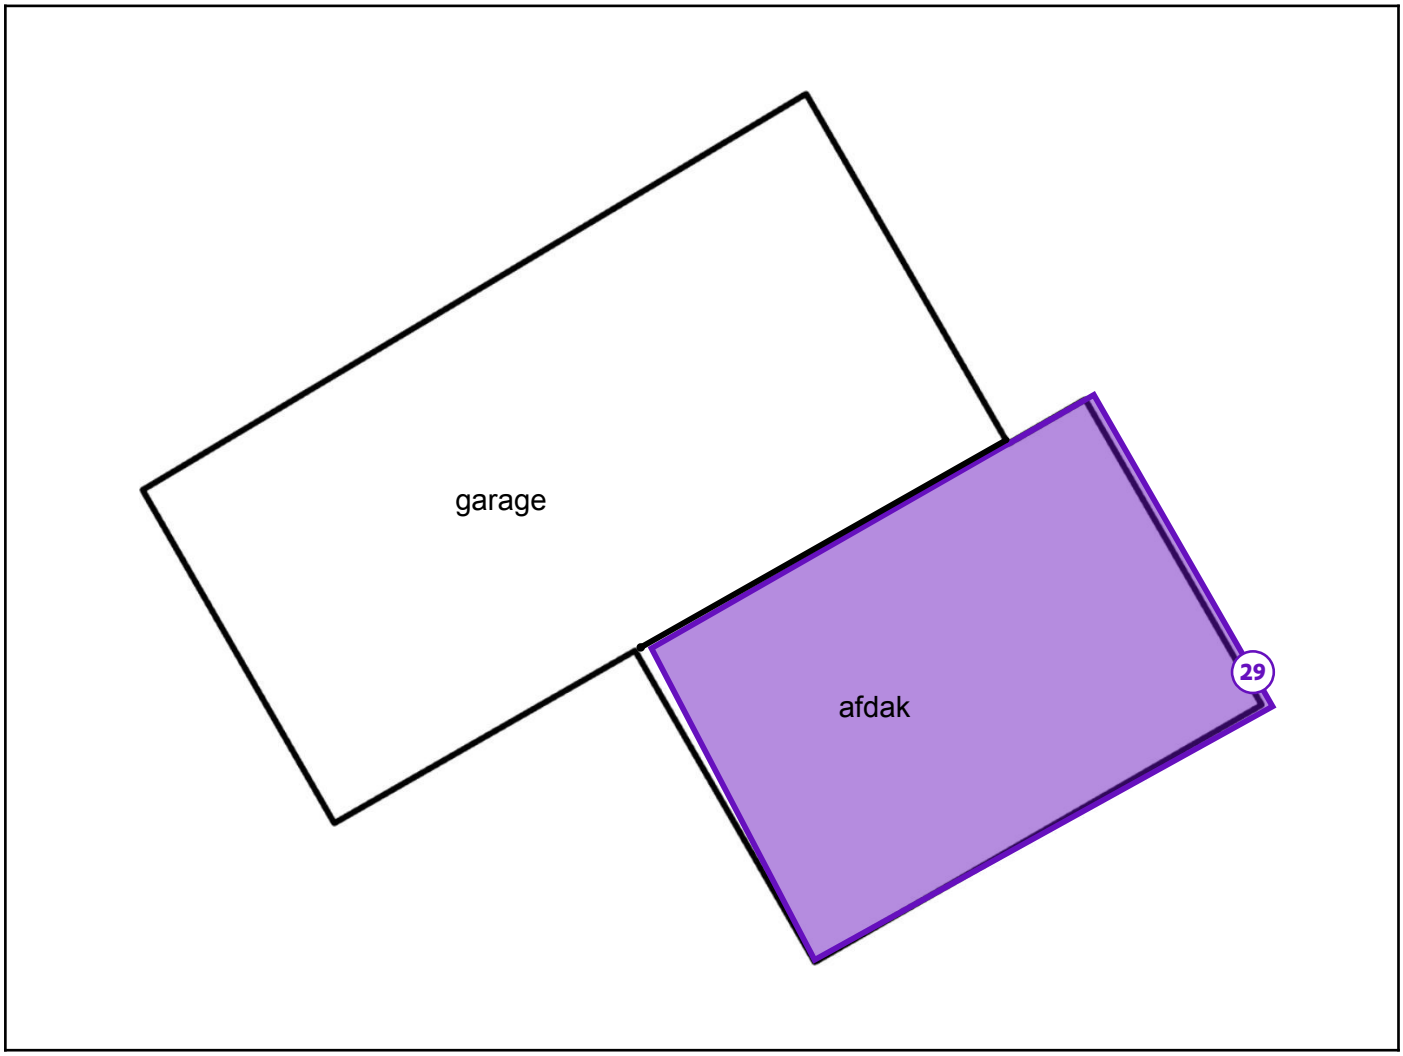
Plan 2.1: Garage met berging onderdakplan

Beschrijving	Type	Actie
29. Onderdak (niet aanwezig)	Overige ruimte of materiaal	-

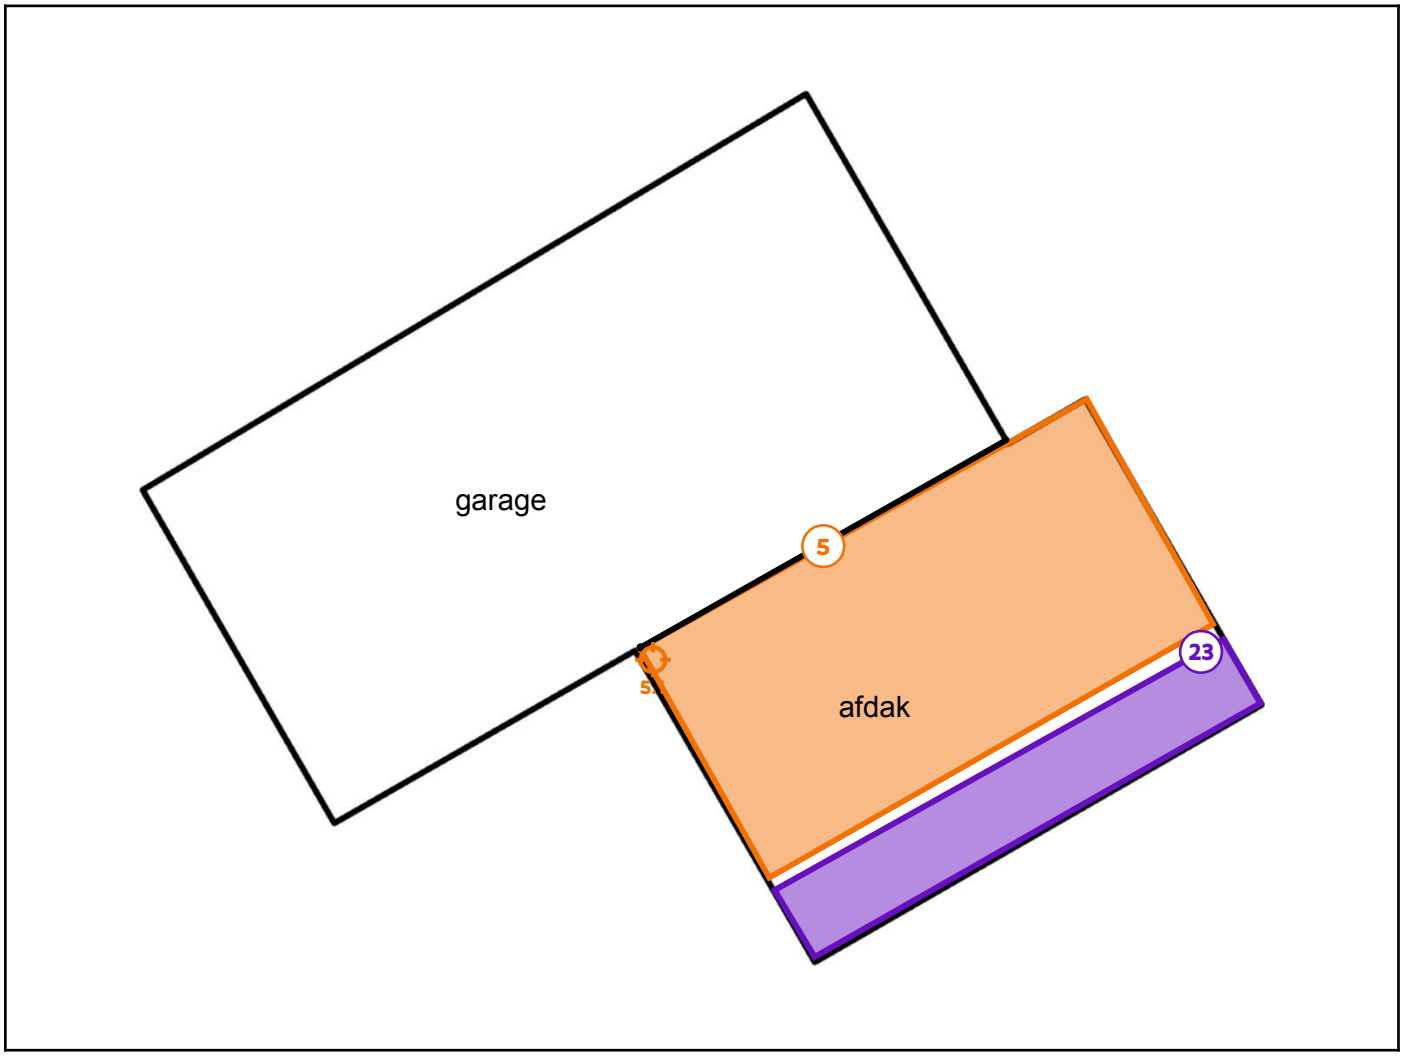
Plan 2.2: Garage met berging dakplan

Beschrijving	Type	Actie
5. Golfplaten dak	Asbestmateriaal	Verwijderen
5.1 Code: 12	Puntmonster	-
23. Dakpannen (niet verdacht)	Overige ruimte of materiaal	-

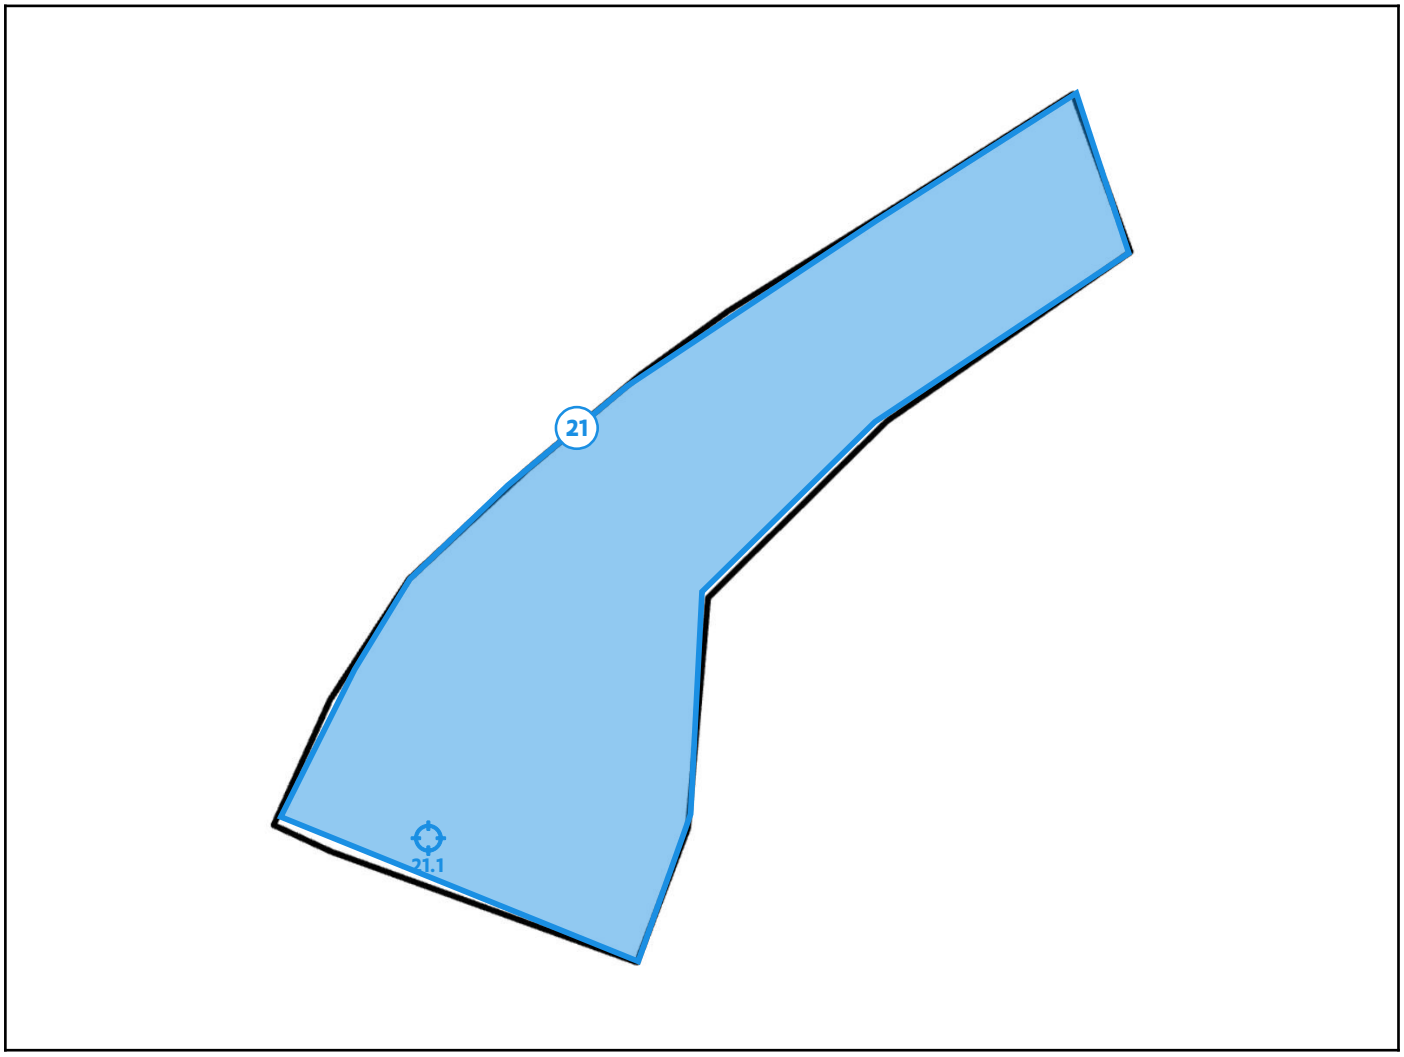
Plan 3.1: Asfalt oprit plan

Beschrijving	Type	Actie
21. Asfalt	Geen asbest	-
21.1 Code: 10	Puntmonster	-

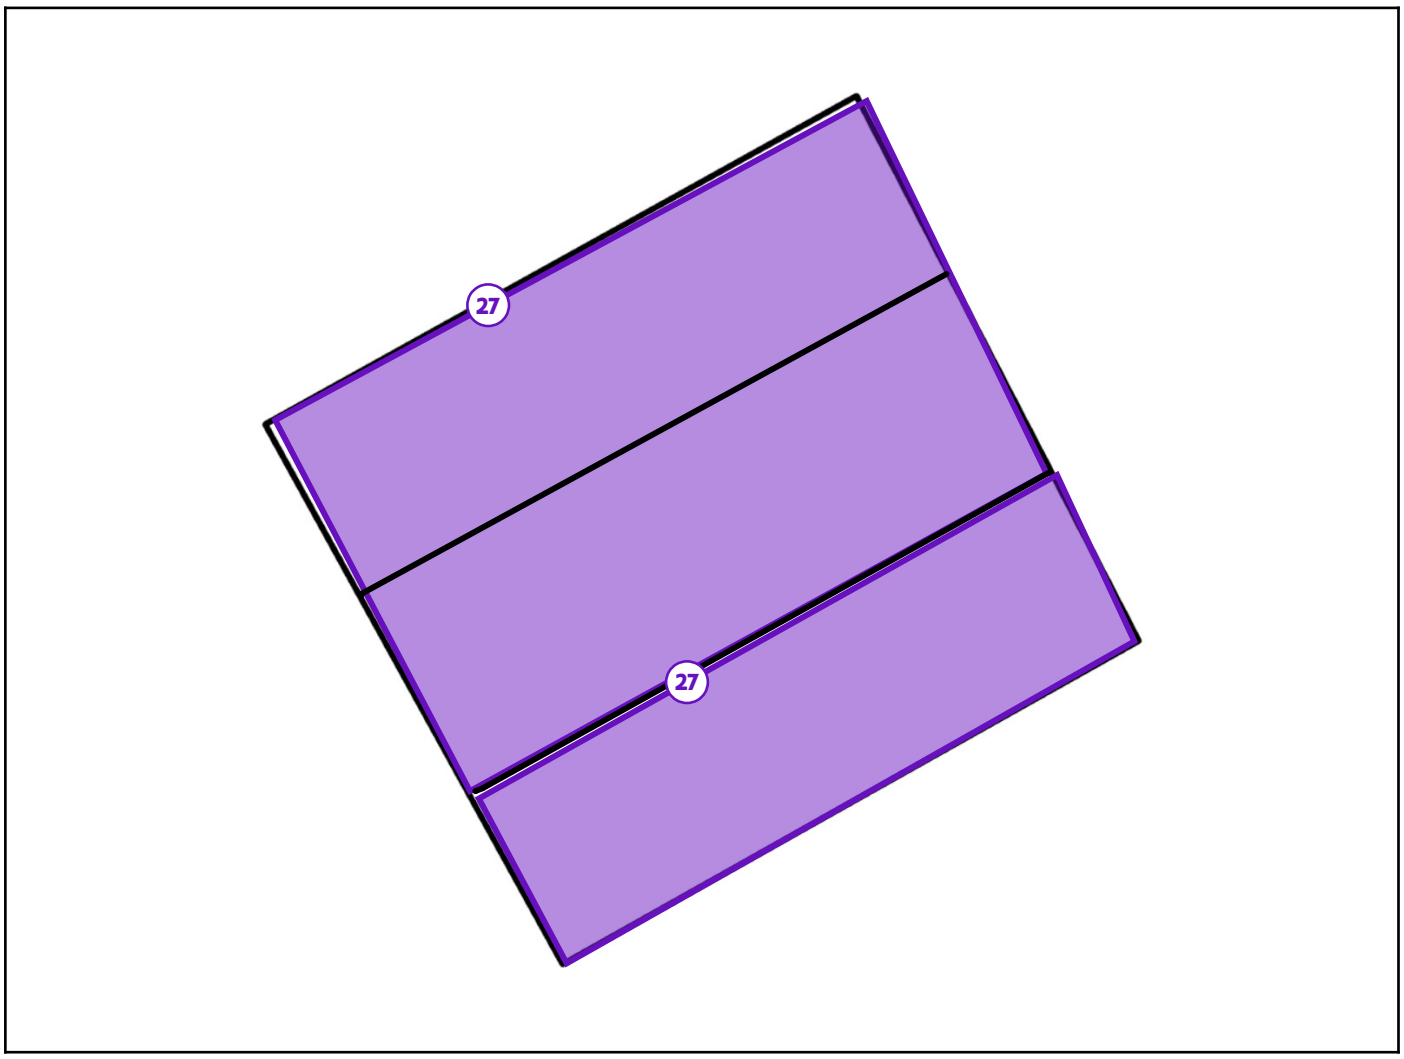
Plan 4.1: Garages onderdakplan

Beschrijving	Type	Actie
27. Onderdak (niet waarneembaar)	Overige ruimte of materiaal	-

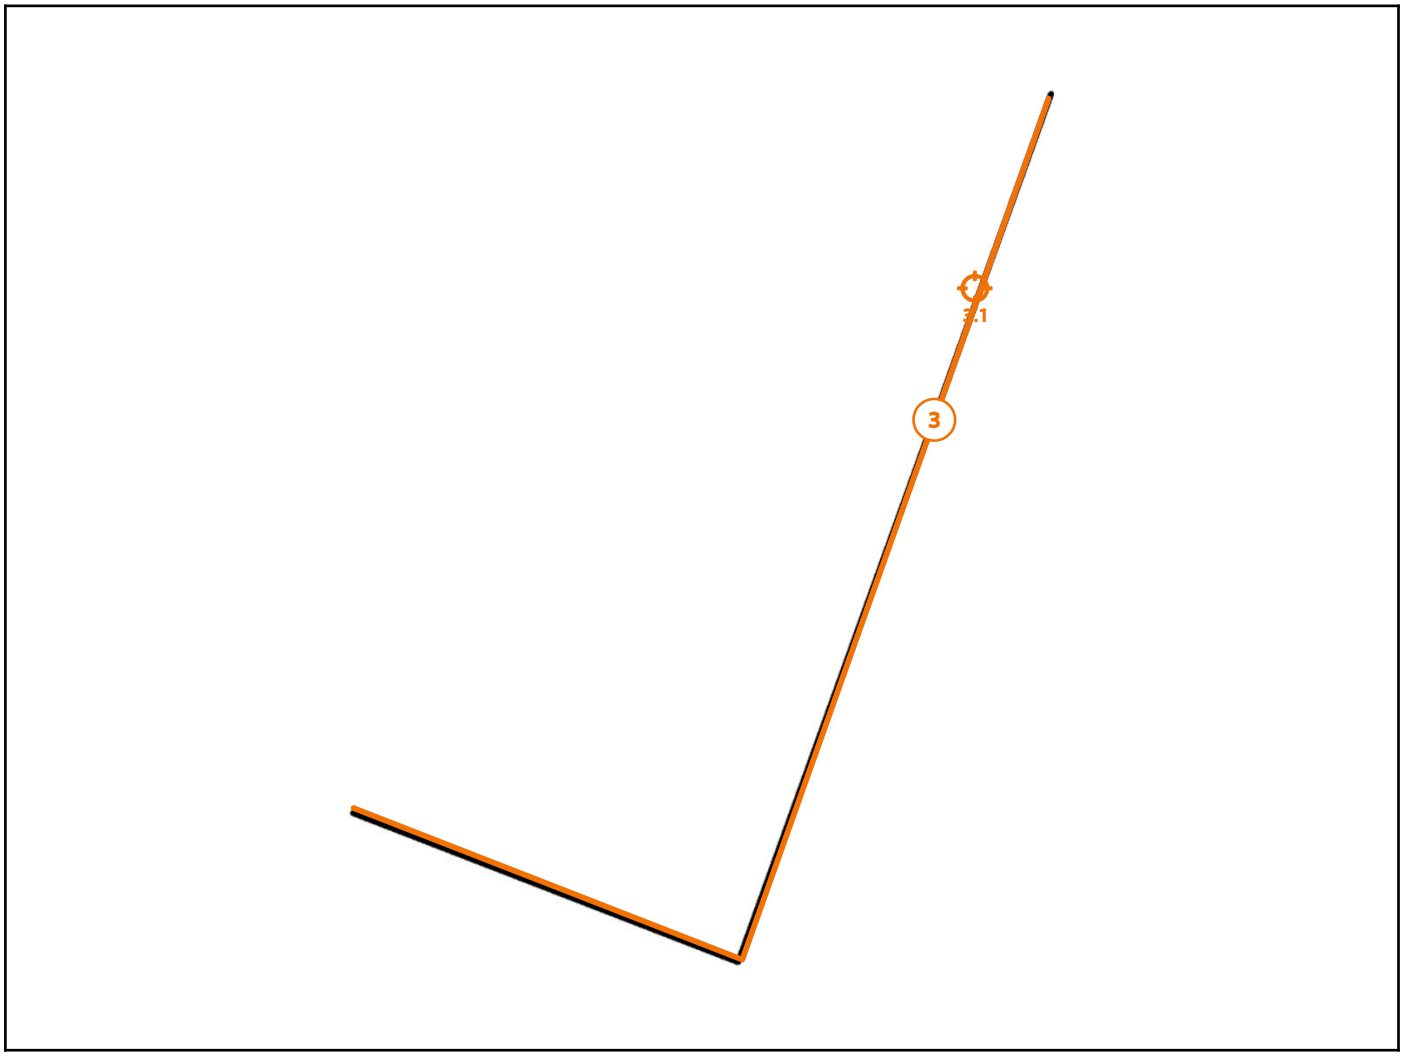
Plan 5.1: Afboording plan

Beschrijving	Type	Actie
3. Vlakke platen afboording	Asbestmateriaal	Verwijderen
3.1 Code: 11	Puntmonster	-

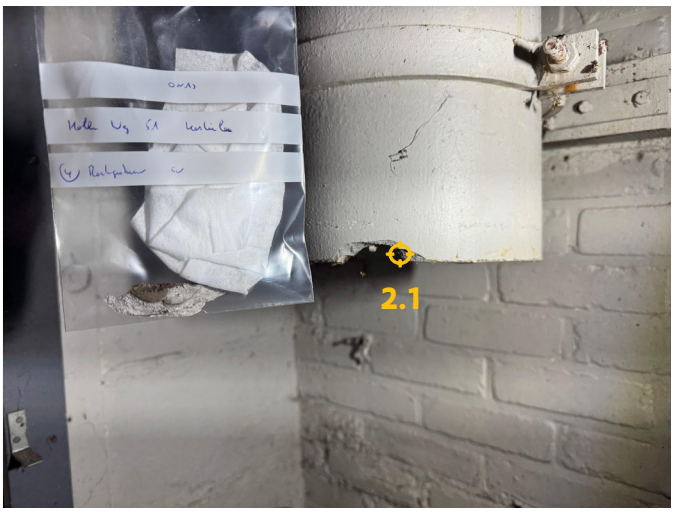
Fiche 2: Rookgaskanaal vezelcement CV lokaal

Eindbeoordeling materiaalrisico	Verhoogd materiaalrisico en/of verhoogde kans op vezelvrijgave

Gebondenheid	Categorie 1: hechtgebonden in oorsprong
Asbestsoort (vezeltype)	Alleen chrysotiel aanwezig
Asbestconcentratie	Laag (< 50%)
Afschermingsgraad van het gehele materiaal	Geheel of deels vrij aan de binnenlucht, maar geen contact met binnenluchtstromen
Toestand van het materiaal	Matig beschadigd, matig verweerd

#	Type	Referentie	Resultaat
2.1	Puntmonster	4	Chrysotiel

Beschrijving	Rookgaskanaal vezelcement CV lokaal
Omgeving	Grenst aan binnen- en buitenlucht
Primaire drager	Plat dak
Asbestmateriaal	Rookgaskanaal
Bindmiddel van asbestmateriaal	Cement
Gebondenheid op basis van bindmiddel	Hecht
Hoeveelheid (lengte - omtrek - dikte - aantal)	• 3,00 m - 82,00 cm - 1,00 cm - 1 stuk
Totaal volume	0,025 m^3
Eenvoudig bereikbaar	Ja
Bevestigingswijze	• Geklemd • Verlijmd, ingegoten, versmeerd
Identificatiemethode	Een monstername door de asbestdeskundige met laboanalyse door een asbestlabo.
Destructieve handeling voor identificatie	Nee

- Verwijder dit asbestmateriaal zo snel mogelijk. Volg de toestand goed op.

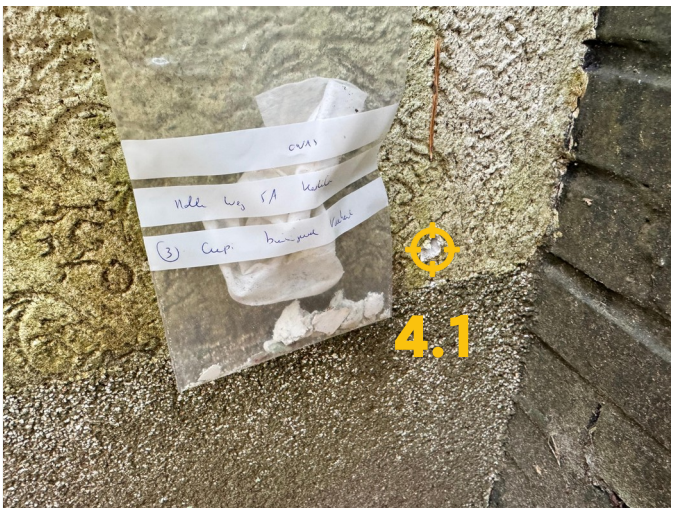
Fiche 4: Crepi voorgevel

Elke activiteit die kan leiden tot het verstoren van de toepassing kan resulteren in een vrijgave van asbestvezels die zich kunnen verspreiden doorheen de nabije omgeving via luchtverplaatsing en via vasthechting aan kledij.

Eindbeoordeling materiaalrisico	Verhoogd materiaalrisico en/of verhoogde kans op vezelvrijgave

Gebondenheid	Categorie 2: niet-hechtgebonden met matrix
Asbestsoort (vezeltype)	Amfibool aanwezig, uitgezonderd crocidoliet
Asbestconcentratie	Laag (< 50%)
Afschermingsgraad van het gehele materiaal	Geheel of deels vrij aan de buitenlucht, maar geen contact met binnenlucht
Toestand van het materiaal	Matig beschadigd, matig verweerd

#	Type	Referentie	Resultaat
4.1	Mengmonster	3	Chrysotiel, Amosiet

Beschrijving	Crepi voorgevel
Omgeving	Buiten
Primaire drager	Wand buitenschil
Asbestmateriaal	In-situ afwerkingslagen - Crepi
Bindmiddel van asbestmateriaal	Gips - kalk
Gebondenheid op basis van bindmiddel	Niet-hechtgebonden
Hoeveelheid (oppervlakte - dikte - aantal)	• 19,00 m^2 - 2,00 cm - 1 stuk
Totaal volume	0,38 m^3
Eenvoudig bereikbaar	Ja
Bevestigingswijze	• Verlijmd, ingegoten, versmeerd
Identificatiemethode	Een monstername door de asbestdeskundige met laboanalyse door een asbestlabo.
Destructieve handeling voor identificatie	Nee
Opmerking	De oppervlakte van de crepi werd bij benadering bepaald op basis van de afmetingen van de betrokken muren en de visueel vastgestelde omvang van het materiaal. De opgegeven hoeveelheid betreft een beredeneerde oppervlakte-inschatting in m^2.

- Verwijder dit asbestmateriaal zo snel mogelijk. Volg de toestand goed op.

- Hermetische zone (erkend asbestverwijderaar)
  Dit betreft een niet-hechtgebonden asbestmateriaal. Het verwijderen van deze toepassing kan een grote vezelvrijgave tot gevolg hebben. Deze toepassing kan enkel verwijderd worden in een hermetische zone door een erkend asbestverwijderaar.

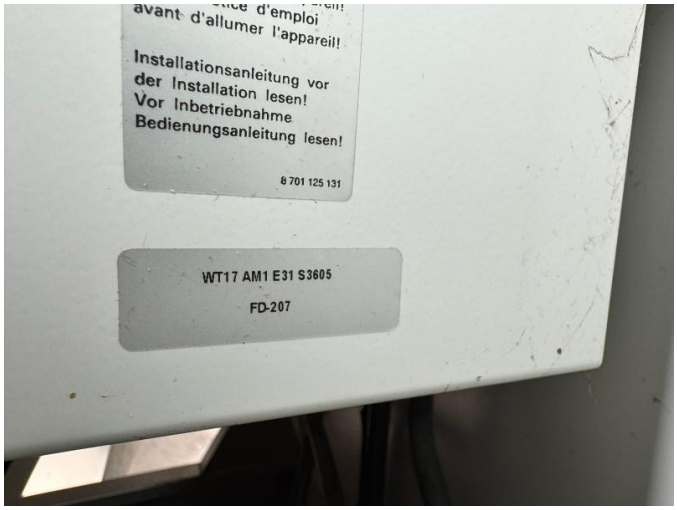
Fiche 11: Geiser bouwjaar 2012

Advies

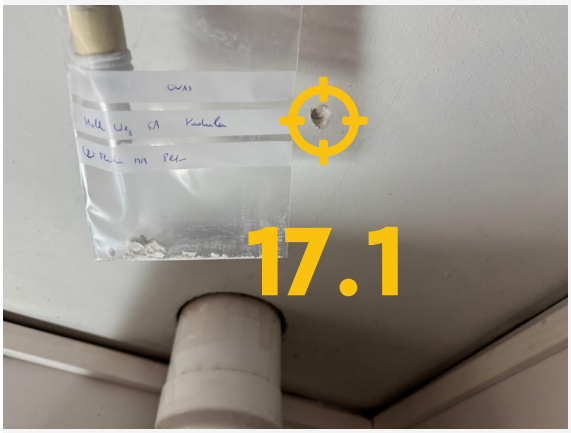
Fiche 17: Pleister plafonds

Geen asbest
