Asbestinventarisattest

Kapelstraat 8A, 2223 Heist-op-den-Berg

Attestnummer : **20261026-000085.000**
Uitgegeven op : **26.10.2026**
Geldig tot : **Onbeperkt** (tenzij de toestand wijzigt)

Asbestveilig (maar mogelijk niet asbestvrij)

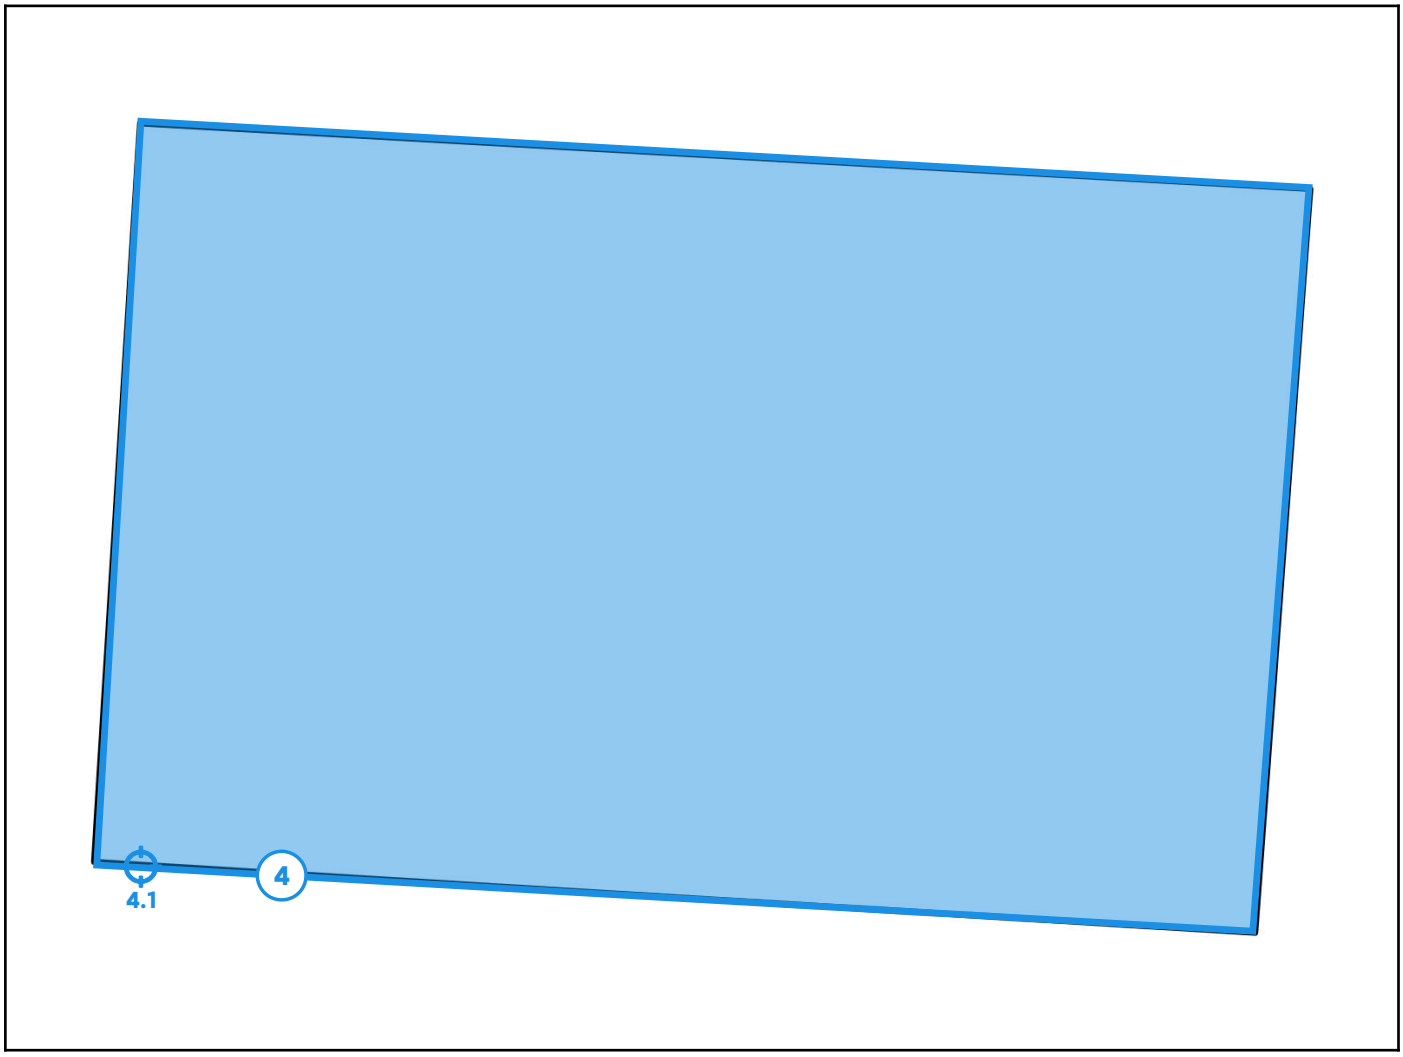
Plan 2.1: Garage

Beschrijving	Type	Actie
4. Bitumen Golfplaten	Geen asbest	-
4.1 Code: MM02 Golfplaten bitumen	Puntmonster	-

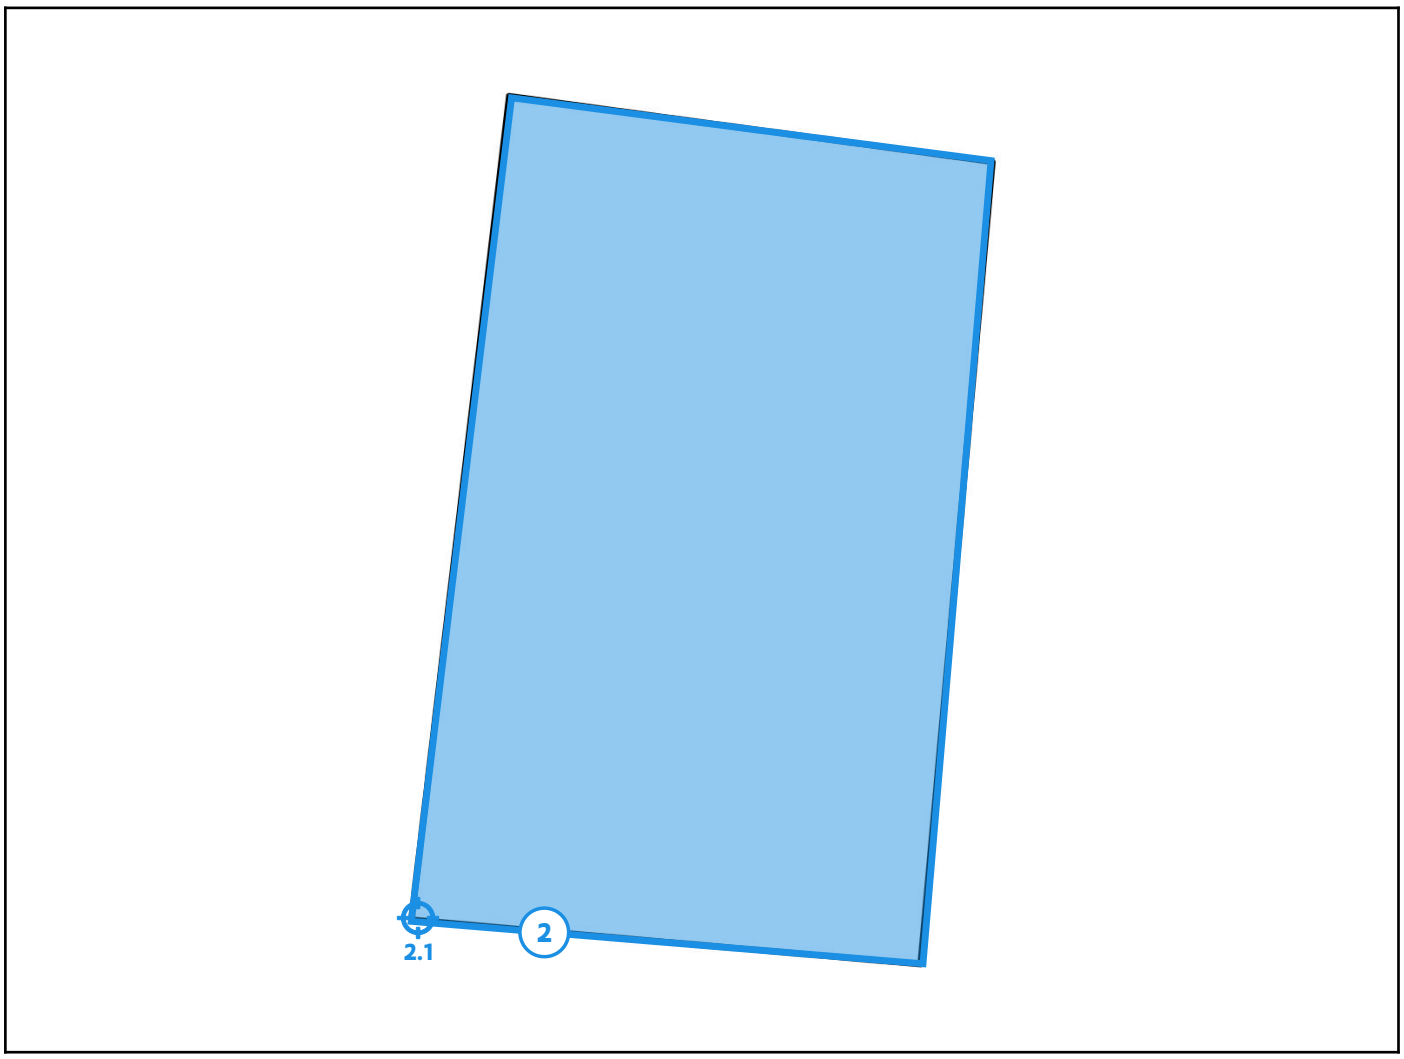
Plan 3.1: Pergola

Beschrijving	Type	Actie
2. Shingles	Geen asbest	-
2.1 Code: MM03 Shingles	Puntmonster	-

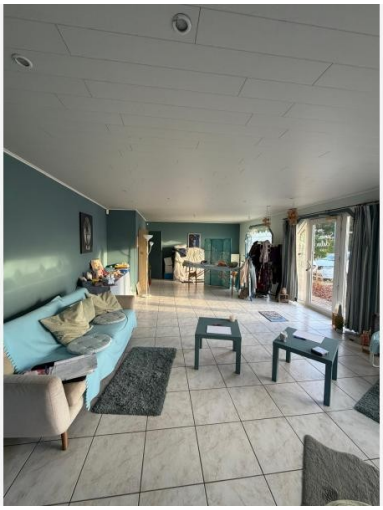
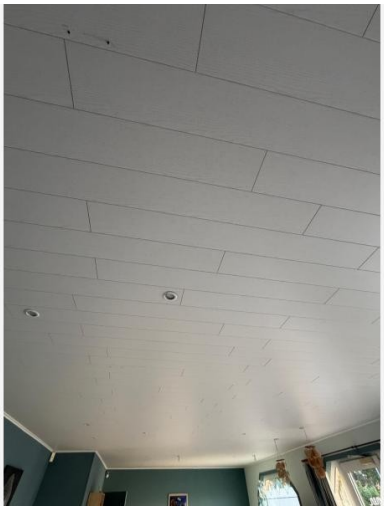
Fiche 1: Plafonds uit niet asbestverdacht materiaal

De plafonds zijn gemaakt van niet-asbestverdachte materialen (bijvoorbeeld laminaat, gyproc, ...), deze toepassingen zijn niet asbestverdacht. We hebben echter niet kunnen vaststellen of er mogelijk asbestverdachte of asbesthoudende materialen achter deze toepassingen aanwezig zijn. Bij renovatie of sloop is het aangeraden om een destructief onderzoek te laten uitvoeren van deze toepassingen.

Basis voor advies	De asbestdeskundige beoordeelt het materiaal als niet-asbestverdacht.

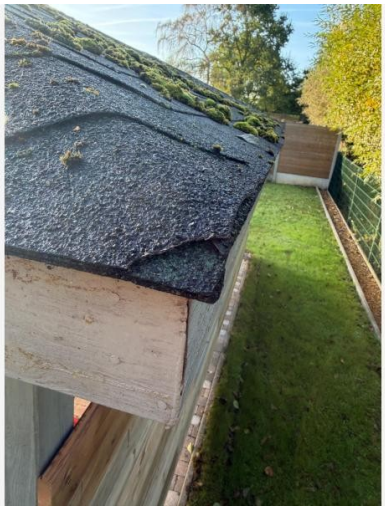
Fiche 2: Shingles

Conclusie

Geen asbest

#	Type	Referentie	Resultaat
2.1	Puntmonster	MM03 Shingles	Geen asbest

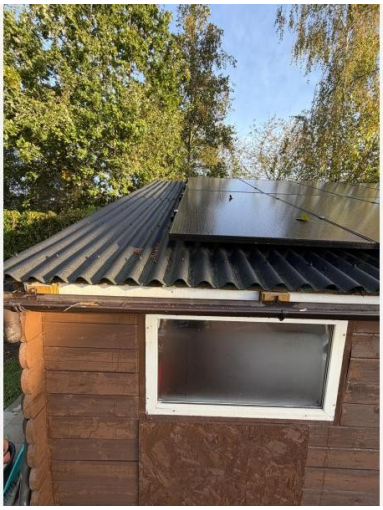
Fiche 4: Bitumen Golfplaten

Conclusie

Geen asbest

#	Type	Referentie	Resultaat
4.1	Puntmonster	MM02 Golfplaten bitumen	Geen asbest
