Asbestinventarisattest

Beekstraat 80, 1980 Zemst

Attestnummer : **20261027-000155.000**
Uitgegeven op : **27.10.2026**
Geldig tot : **27.10.2036**

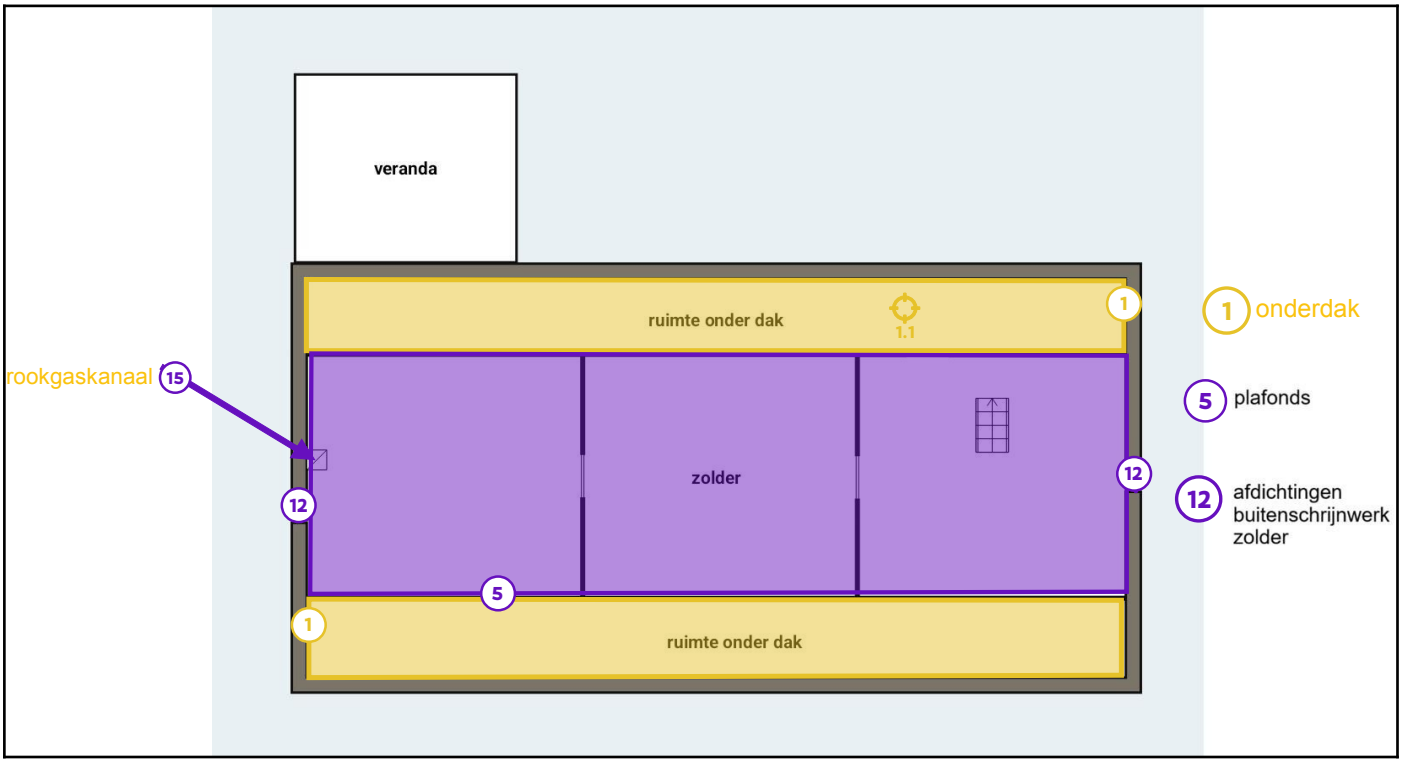
Plan 1.4: zolderplan kopie

Beschrijving	Type	Actie
1. Onderdak	Asbestmateriaal	Zorgvuldig beheren
1.1 Code: Onderdak	Puntmonster	-
5. Plafonds	Advies	-
12. Afdichtingen rond buitenschrijnwerk	Overige ruimte of materiaal	-
15. Rookgaskanalen	Overige ruimte of materiaal	-

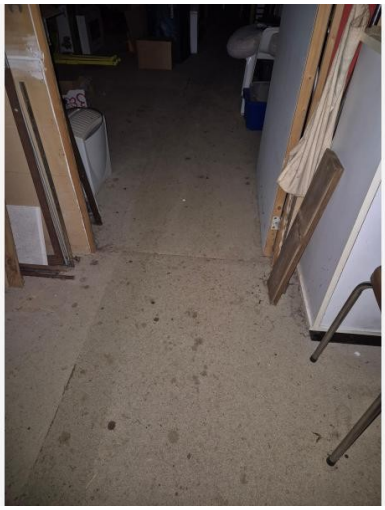
Fiche 2: Vloeren

Vloeren afgewerkt met tegels, hout. Niet asbestverdacht.

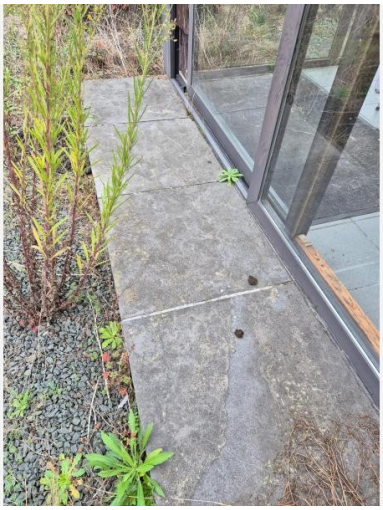
Fiche 4: Venstertabletten, dorpels, entreportes

Venstertabletten, dorpels, en entreportes werden gecontroleerd en als niet-asbestverdacht beschouwd.
