Asbestinventarisattest

Palingstraat 87, 2870 Puurs-Sint-Amands

Attestnummer : **20261104-000198.000**
Uitgegeven op : **04.11.2026**
Geldig tot : **04.11.2036**

Asbestveilig (maar niet asbestvrij)

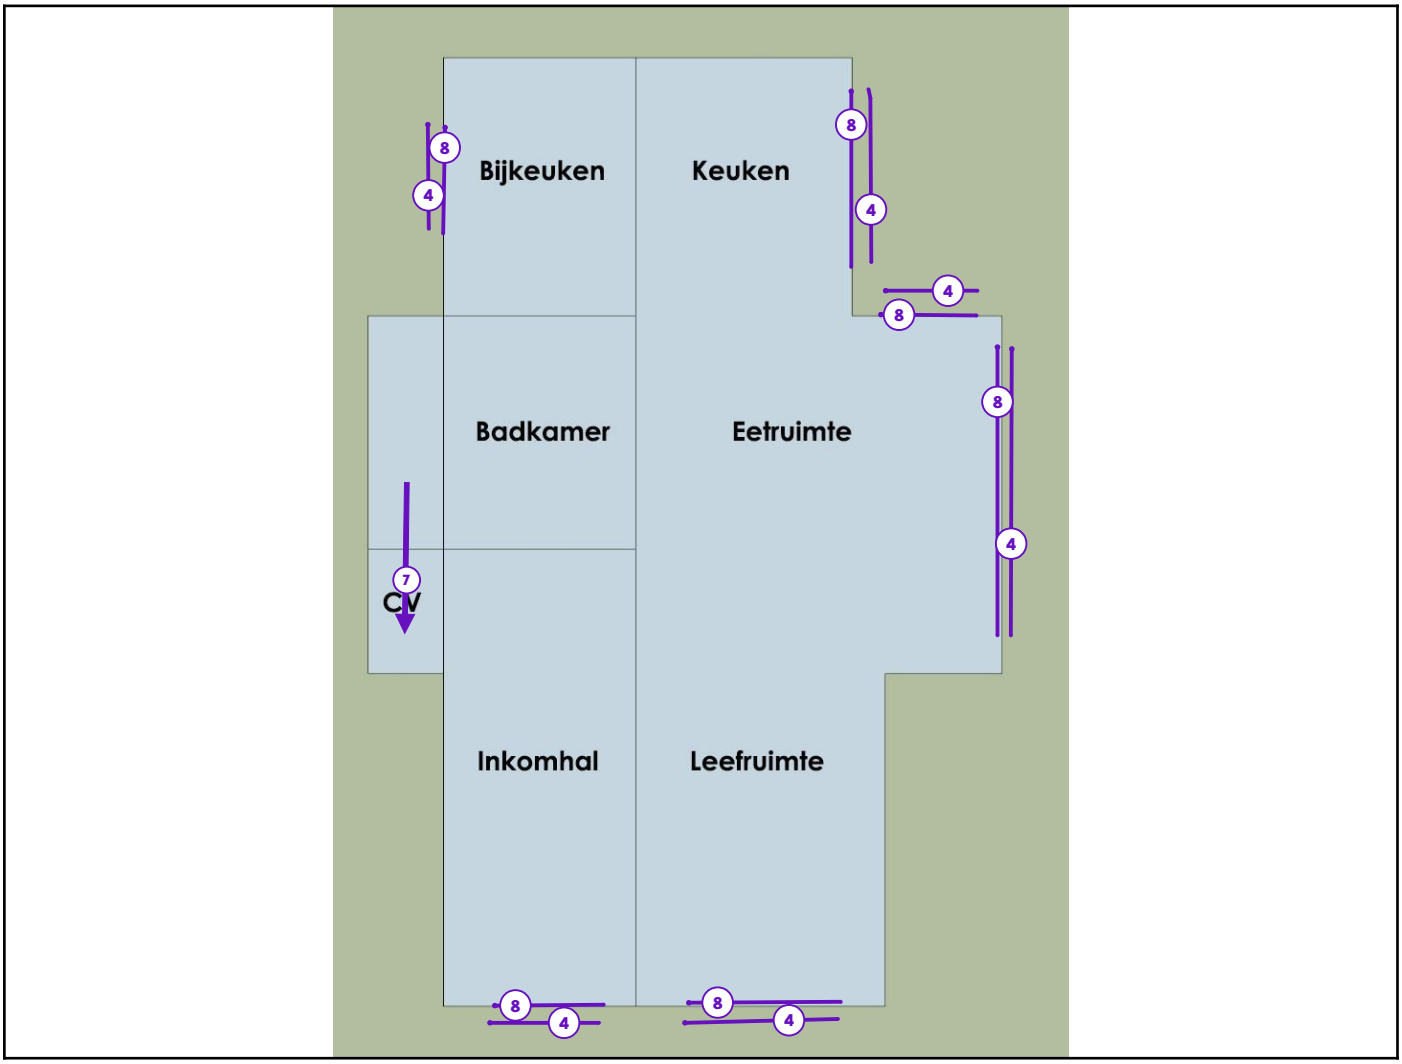
Plan 1.1: _GV raamdichtingen - dorpels etc... - CV

Beschrijving	Type	Actie
4. - Dorpels en vensterbanken (niet verdacht)	Advies	-
7. - Materialen aan de stookketel (dichtingen, isolerend materiaal,)	Overige ruimte of materiaal	-
8. - Afdichtingsmateriaal (mastiek, kit,) aan schrijnwerk (niet verdacht	Overige ruimte of materiaal	-

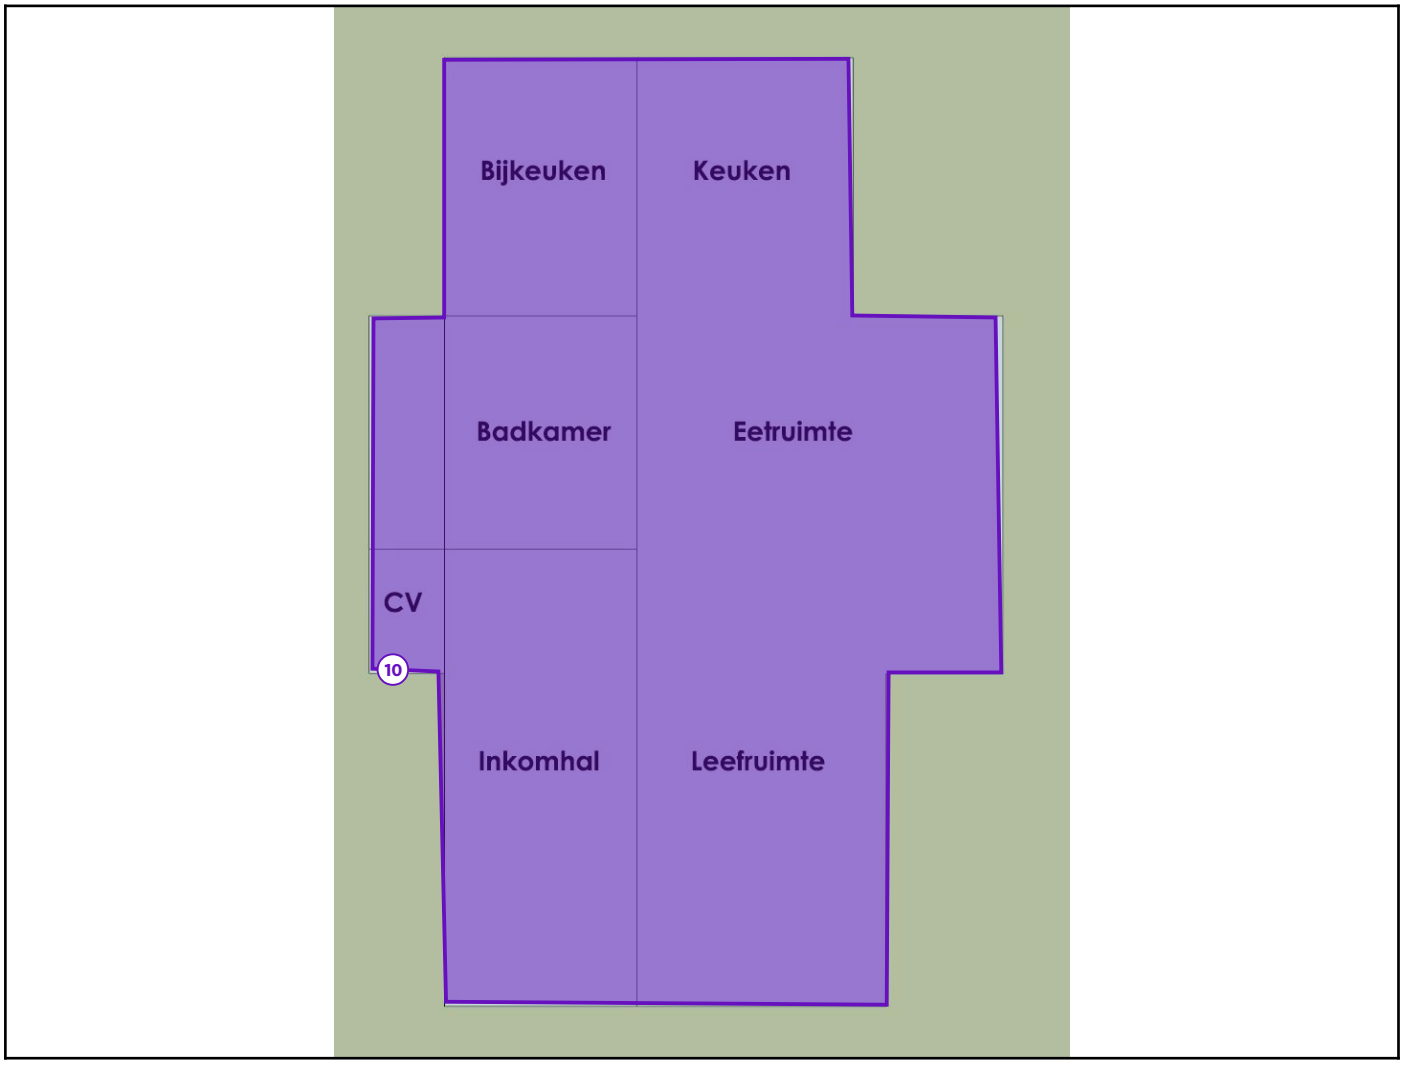
Beschrijving	Type	Actie
10. - Dakbedekking schuin dak	Overige ruimte of materiaal	-

Fiche 10: - Dakbedekking schuin dak	Het schuine dak bestaat uit gebakken dakpannen aan de buitenkant; kunstof en isolatie aan de binnenkant. Deze dakbedekking is niet asbestverdacht.	Plan 1.2: _GV pannendak

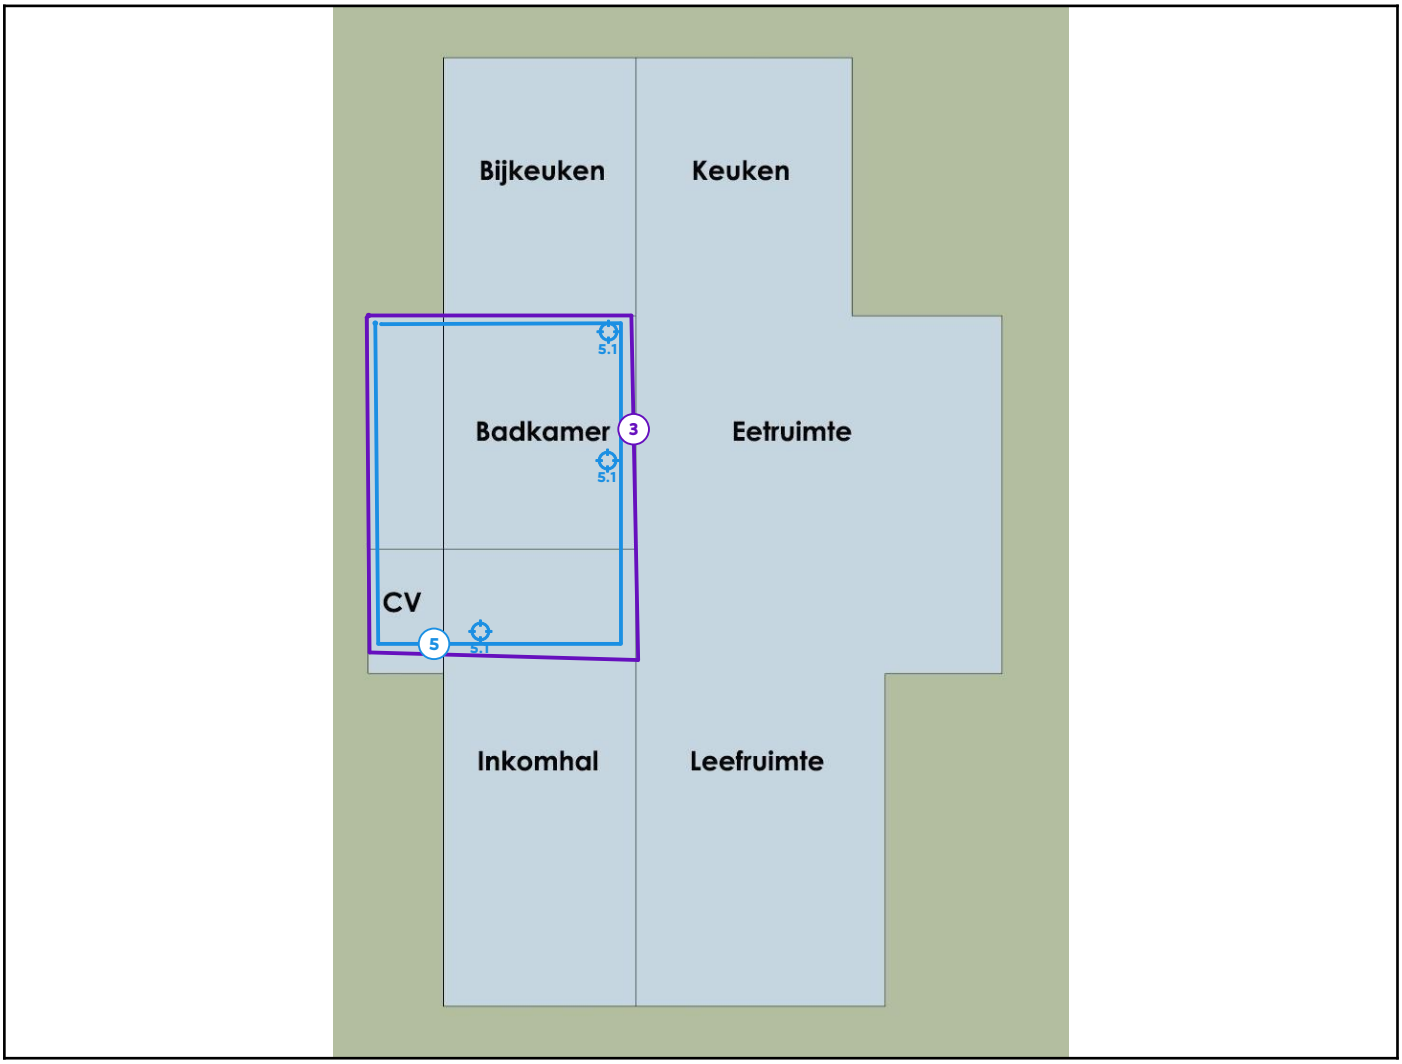
Plan 1.3: kelder - strijklaag

Beschrijving	Type	Actie
3. - Kelder (constructie)	Advies	-
5. Strijklaag kelder	Geen asbest	-
5.1 Code: MM02	Mengmonster	-

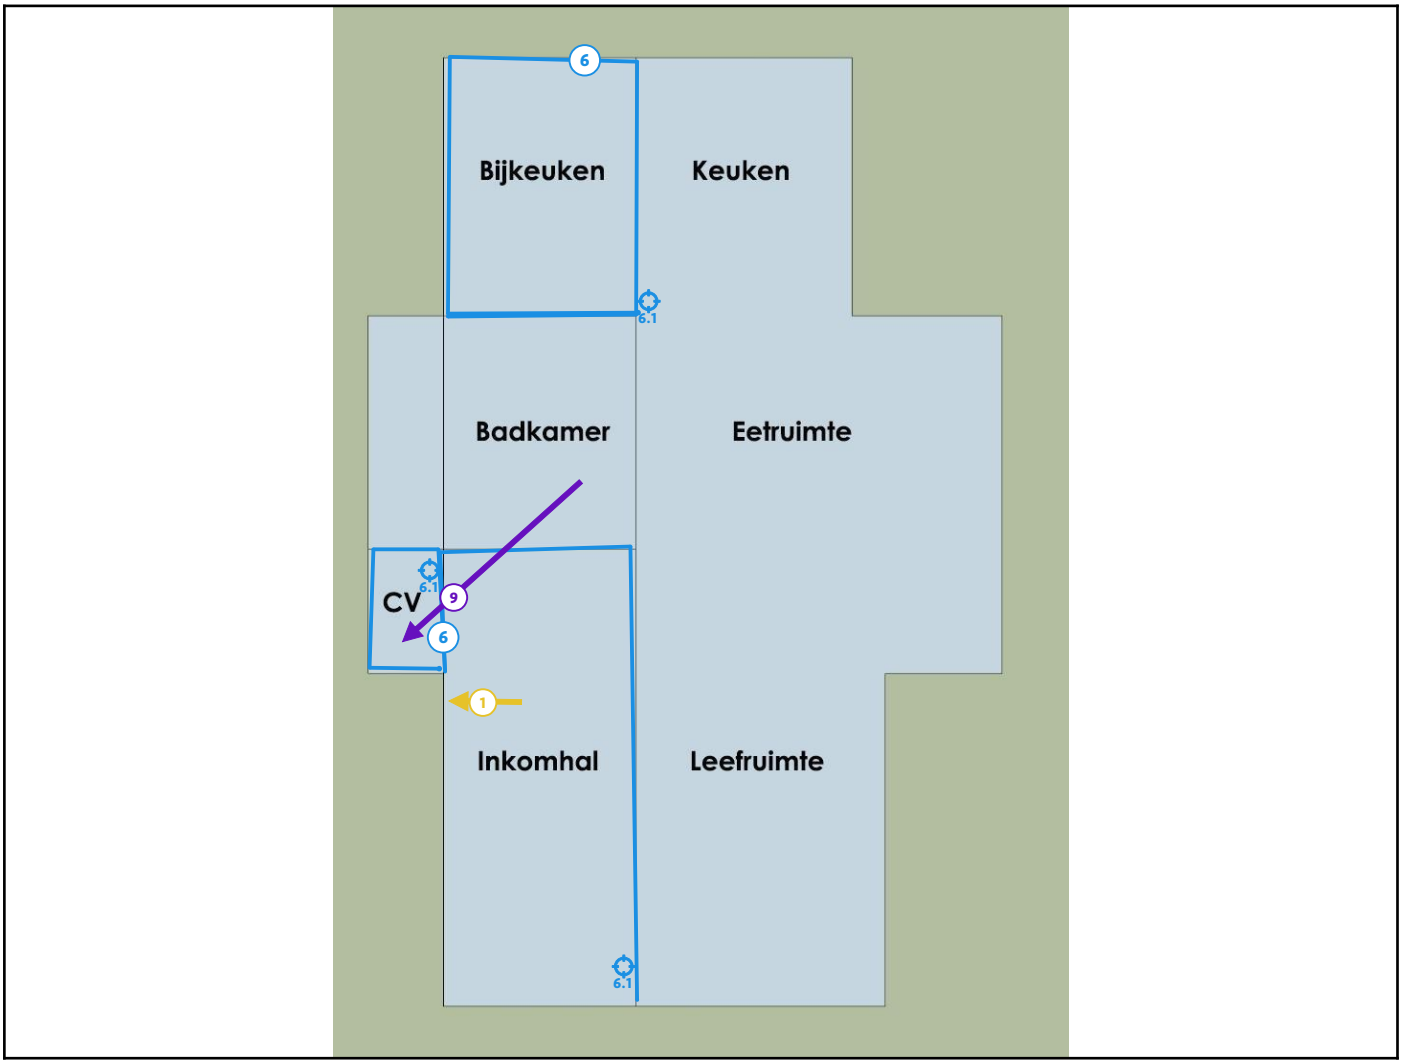
Plan 1.4: _GV muurpleister - rookgaskanaal - tellerkast

Beschrijving	Type	Actie
1. - Bakeliet tellerkast	Asbestmateriaal	Zorgvuldig beheren
6. - Muurpleister	Geen asbest	-
6.1 Code: MM01	Mengmonster	-
9. - Materialen van rookgaskanalen (niet verdacht)	Overige ruimte of materiaal	-

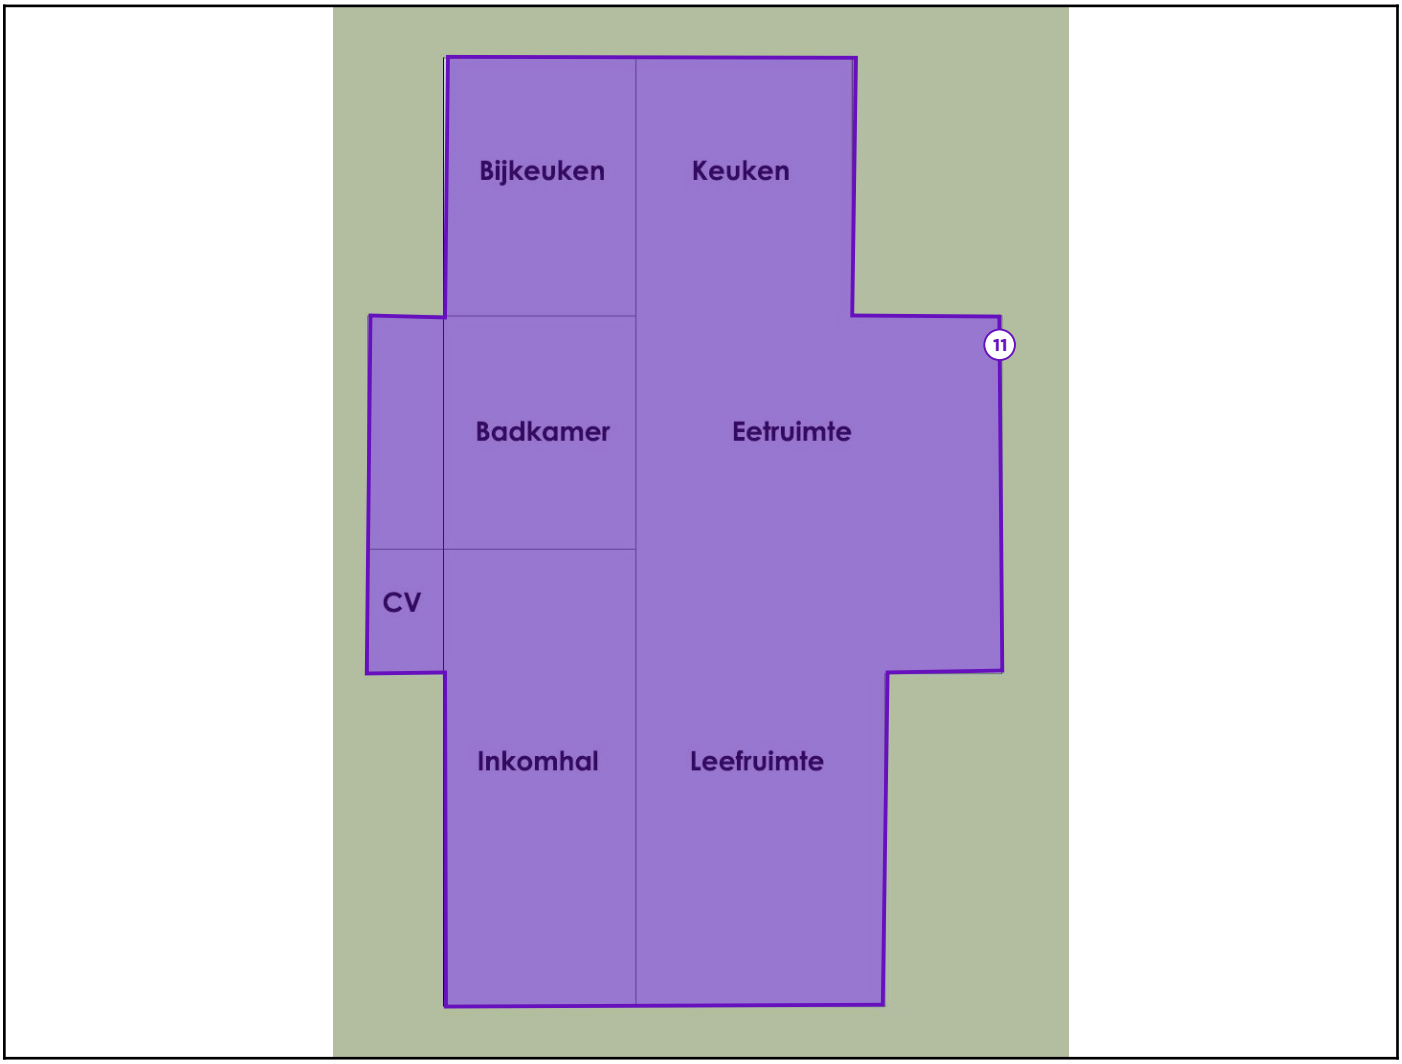
Plan 1.5: _GV niet-verdachte plafonds

Beschrijving	Type	Actie
11. - Plafonds uit niet asbestverdacht materiaal	Overige ruimte of materiaal	-

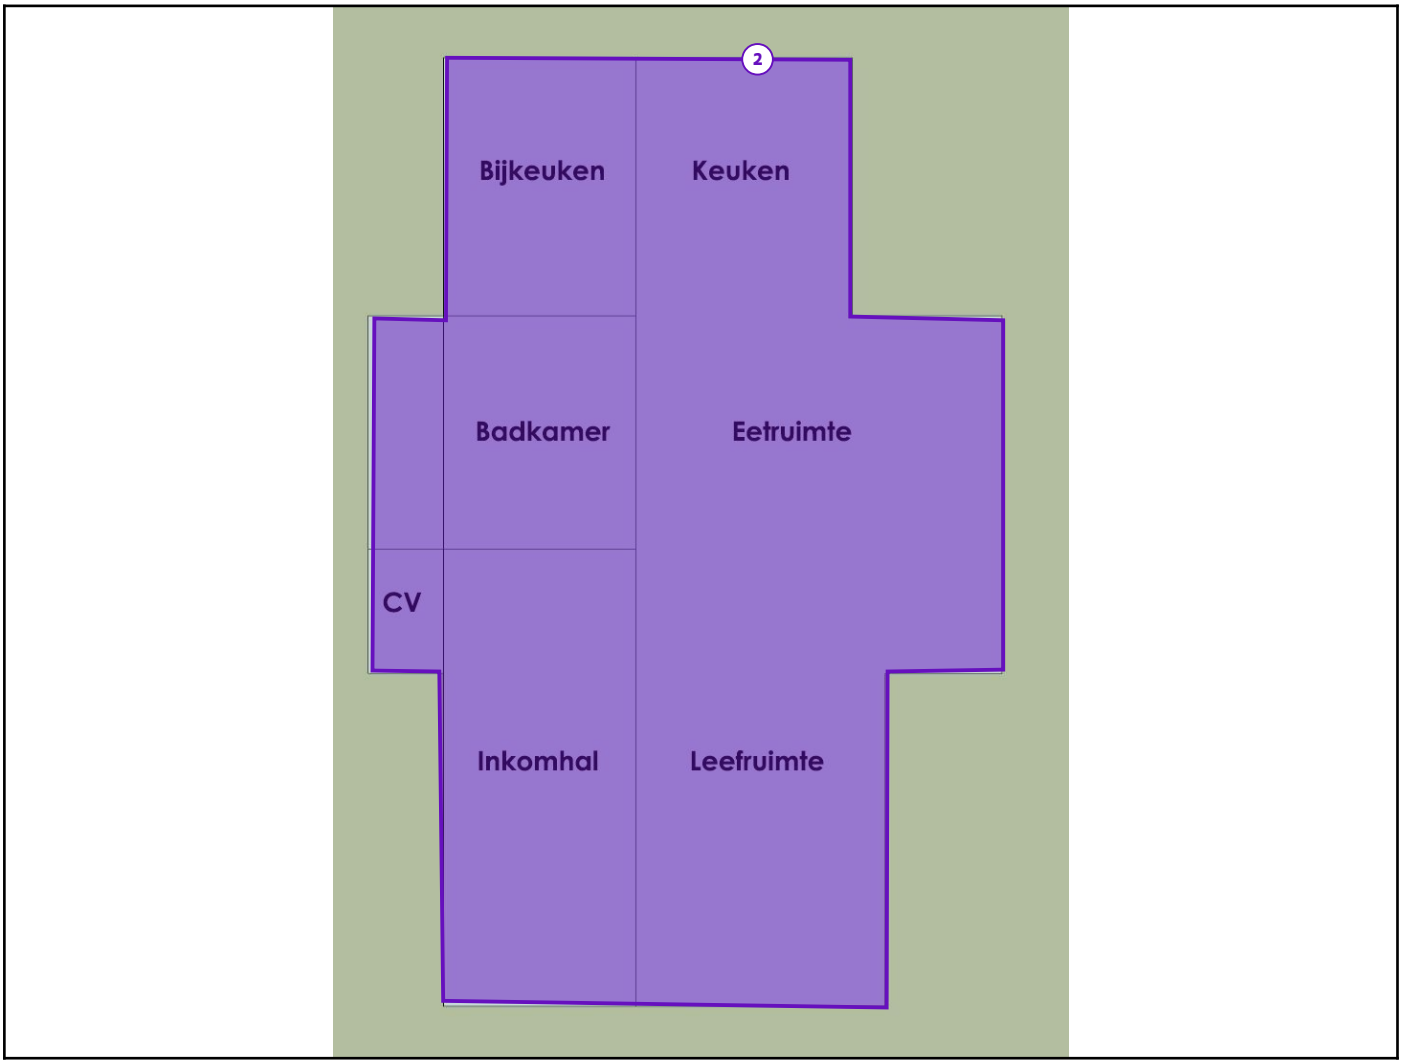
Plan 1.6: _GV niet-verdachte vloeren

Beschrijving	Type	Actie
2. - Vloeren	Advies	-

Op de benedenverdieping zijn alle vloeren betegeld; boven ligt overal laminaat.

Deze materialen zijn niet asbest-verdacht.

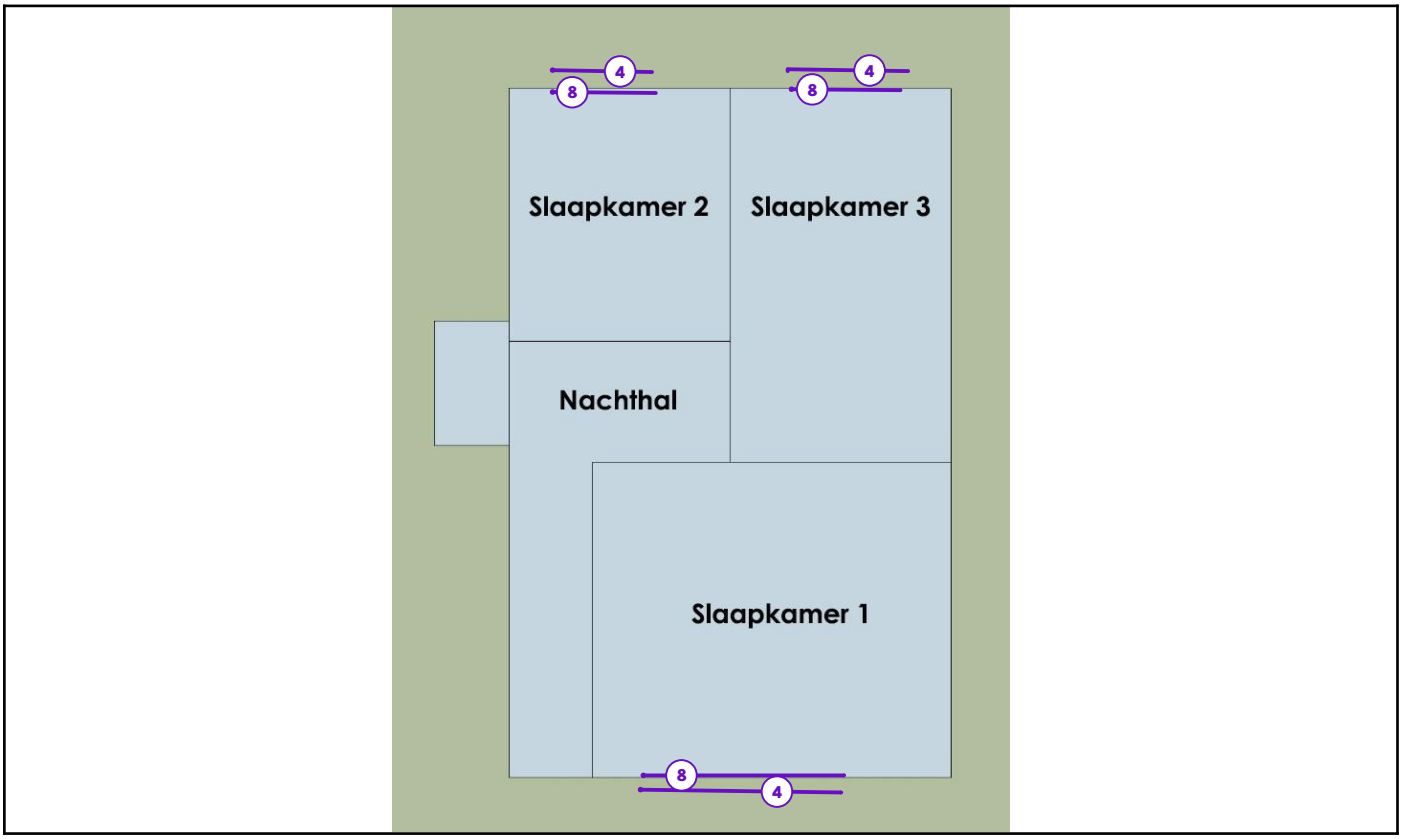
Plan 1.7: _1e raamafdichtingen - dorpels etc...

Beschrijving	Type	Actie
4. - Dorpels en vensterbanken (niet verdacht)	Advies	-
8. - Afdichtingsmateriaal (mastiek, kit,) aan schrijnwerk (niet verdacht	Overige ruimte of materiaal	-

Buitendorpels zijn uit blauwe hardsteen; binnen zijn ze van hout.

Deze materialen zijn niet asbest-verdacht.

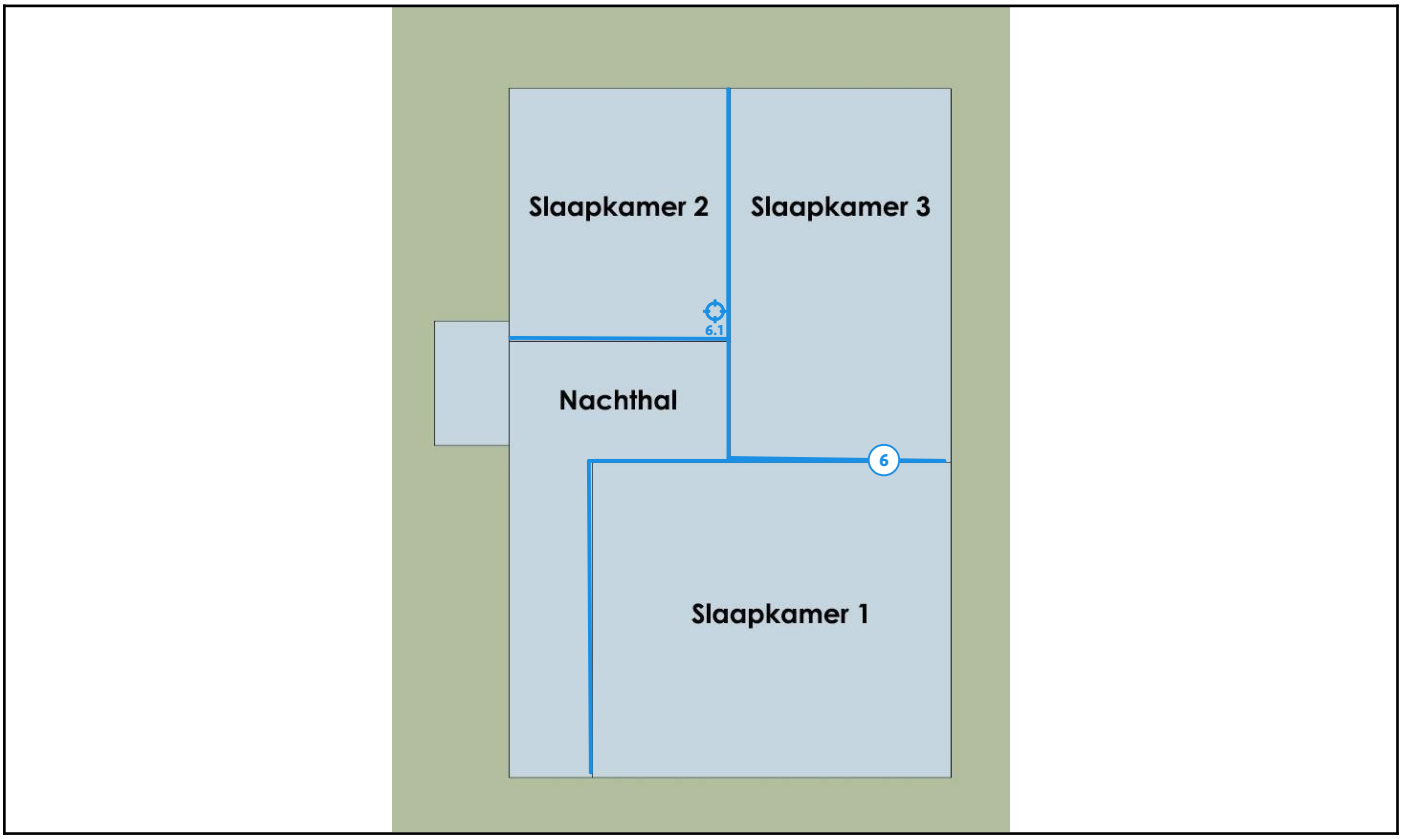
Plan 1.8: _1e muurpleister

Beschrijving	Type	Actie
6. - Muurpleister	Geen asbest	-
6.1 Code: MM01	Mengmonster	-

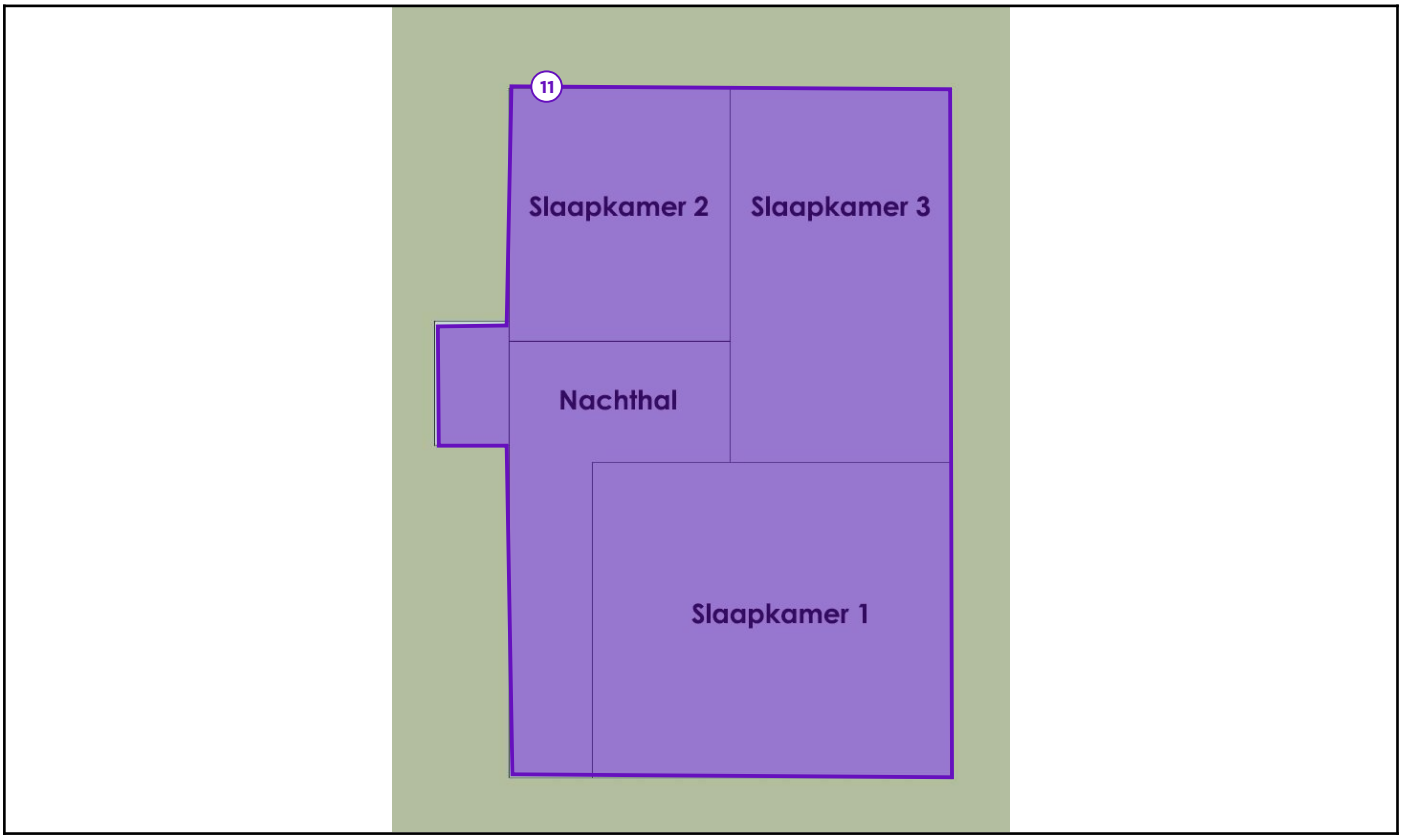
Plan 1.9: _1e niet-verdachte plafonds

Beschrijving	Type	Actie
11. - Plafonds uit niet asbestverdacht materiaal	Overige ruimte of materiaal	-

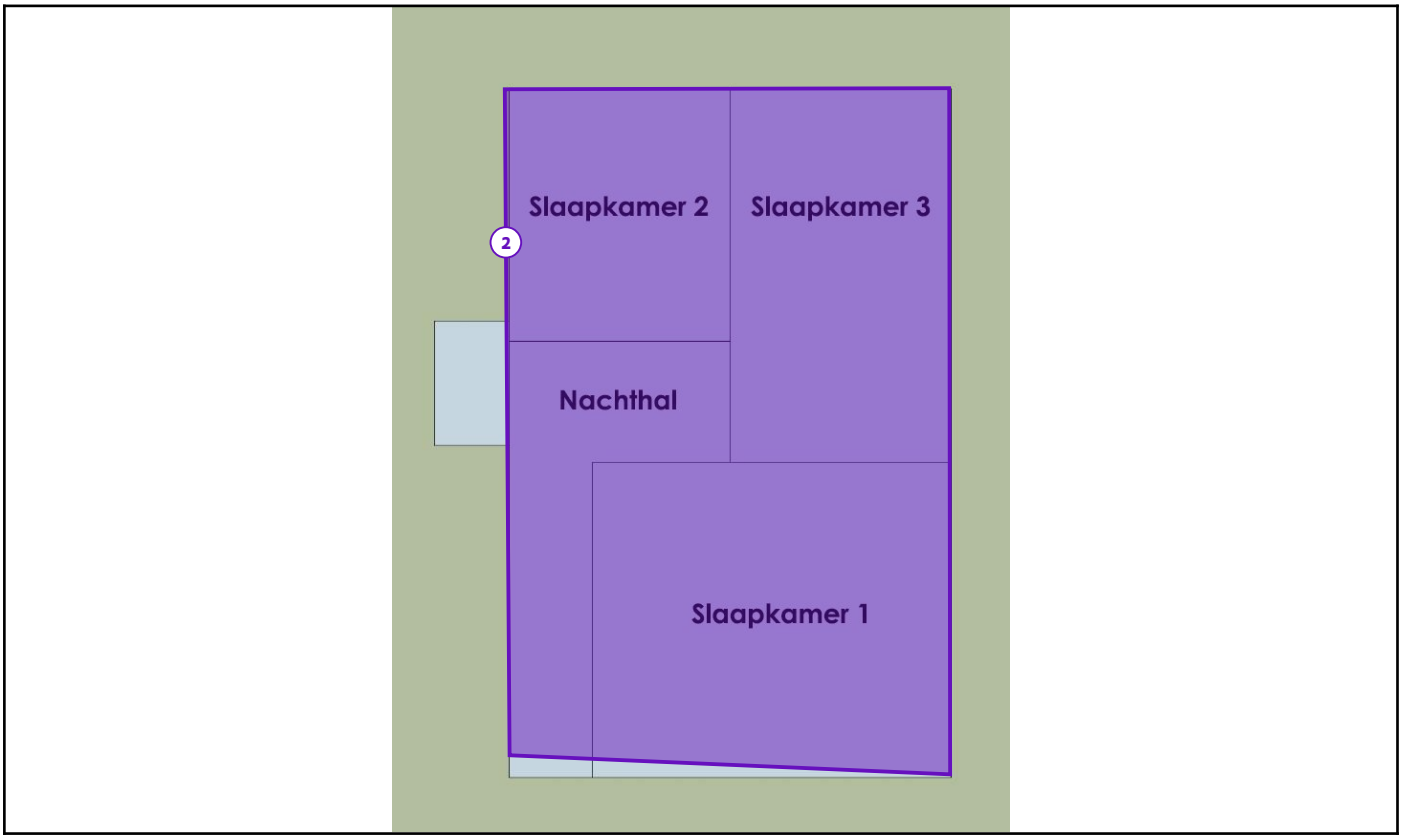
Plan 1.10: _1e niet-verdachte vloeren

Beschrijving	Type	Actie
2. - Vloeren	Advies	-

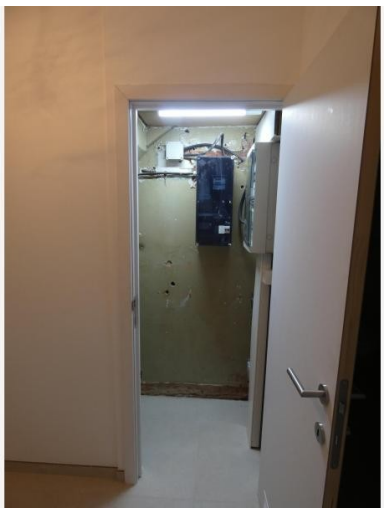
Fiche 1: - Bakeliet tellerkast

Eindbeoordeling materiaalrisico	Zeer laag materiaalrisico en/of zeer lage kans op vezelvrijgave

Gebondenheid	Categorie 1: hechtgebonden in oorsprong
Asbestsoort (vezeltype)	Crocidoliet aanwezig
Asbestconcentratie	Laag (< 50%)
Afschermingsgraad van het gehele materiaal	Stootvaste afscherming of omkasting
Toestand van het materiaal	Onbeschadigd, niet verweerd

Beschrijving	- Bakeliet tellerkast
Omgeving	Binnen
Primaire drager	Communicatie en elektrische infrastructuur en uitrusting
Asbestmateriaal	Plaat, paneel, tablet - Type Bakeliet
Bindmiddel van asbestmateriaal	Kunststof of -hars
Gebondenheid op basis van bindmiddel	Hecht
Hoeveelheid (oppervlakte - dikte - aantal)	• 0,70 m^2 - 0,50 cm - 1 stuk
Totaal volume	0,004 m^3
Eenvoudig bereikbaar	Ja
Bevestigingswijze	• Geschroefd
Identificatiemethode	De asbestdeskundige beoordeelt het materiaal als asbestverdacht en dus asbesthoudend, en dit zonder monstername. Motivatie: De materialen behoren niet toe aan de eigenaar voor wie de asbestdeskundige de asbestinventaris uitvoert.
Destructieve handeling voor identificatie	Nee
Opmerking	Deze oppervlakte werd niet gemeten, maar geschat op basis van een benadering van de aanwezige tellerkast. Deze schatting mag niet worden gebruikt als maatstaf voor heffingen. Bakeliet wordt door ons beschouwd als een asbestverdachte toepassing, aangezien het in veel gevallen asbesthoudend is. We hebben geen staalname uitgevoerd om de functionaliteit van de tellerkast niet in gevaar te brengen. Daarnaast is staalname verboden, aangezien de tellerkast eigendom is van de nutsvoorzieningsmaatschappij.

- Zorg voor een veilig beheer. Vermijd het beschadigen van het asbestmateriaal. Controleer de toestand jaarlijks op wijzigingen.
- Voer bijkomende staalname(s) uit.

- Eenvoudige handelingen: mag via doe-het-zelf of door werknemer(s) met opleidingsattest eenvoudige handelingen
  Deze toepassing mag volgens de huidige wetgeving worden verwijderd via eenvoudige handelingen. Aangezien deze toepassing echter eigendom is van de nutsvoorzieningsmaatschappij, mag deze uitsluitend worden verwijderd door hen of door een door hen aangestelde onderaannemer die beschikt over de nodige attesten en opleidingen.

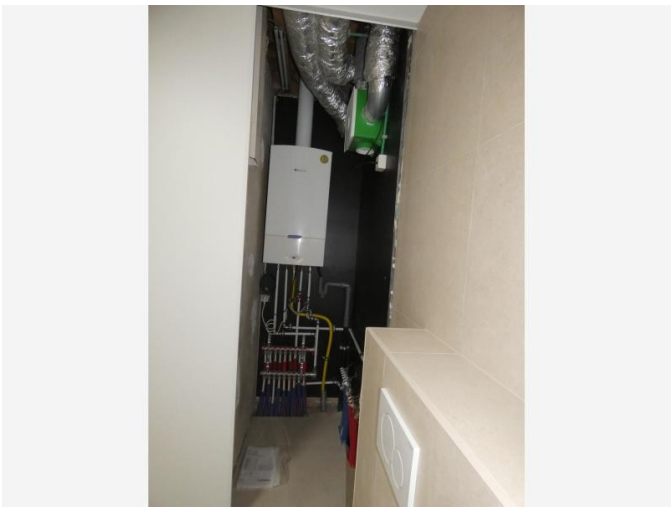
Beschrijving	Notitie	Terug te vinden op plannen
Fiche 7: - Materialen aan de stookketel (dichtingen, isolerend materiaal,)	De aanwezige stookketel, inclusief alle aansluitingen, zijn zeer recent vernieuwd. In deze installatie zijn geen asbest-verdachte materialen aanwezig	Plan 1.1: _GV raamdichtingen - dorpels etc... - CV
Fiche 8: - Afdichtingsmateriaal (mastiek, kit,) aan schrijnwerk (niet verdacht	De afdichtingsmaterialen aan het schrijnwerk zijn van een soepele, zachte soort (siliconen, butyleenrubber, ...) en zijn niet asbest-verdacht. De ramen zijn tijdens een recente renovatie allemaal vervangen.	Plan 1.1: _GV raamdichtingen - dorpels etc... - CV Plan 1.7: _1e raamafdichtingen - dorpels etc...
Fiche 9: - Materialen van rookgaskanalen (niet verdacht)	Bijhorend bij de nieuwe verwarmingsketel, zijn de rookgaskanalen allen vervangen door een exemplaar uit metaal en kunststof. Deze materialen zijn niet asbest-verdacht.	Plan 1.4: _GV muurpleister - rookgaskanaal - tellerkast

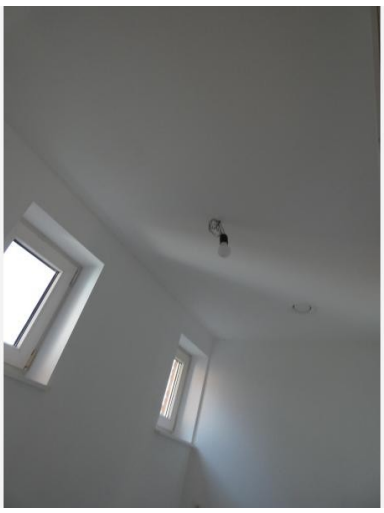
Beschrijving	Notitie	Terug te vinden op plannen
Fiche 11: - Plafonds uit niet asbestverdacht materiaal	Er zijn meerdere types (vals) plafond aanwezig: gipskartonplaat Deze materialen zijn niet asbest-verdacht. Een destructief onderzoek is aan te raden bij grondige verbouwingswerken, om eventuele pleisterwerken mogelijk achter de valse plafonds te bemonsteren. Ook de afsmeerlaag in gips tussen gipskartonplaten kan asbest bevatten. Enkel destructief onderzoek kan uitwijzen waar deze naden zich bevinden. Dit destructief onderzoek behoort momenteel niet tot onze taak in deze opdracht.	Plan 1.5: _GV niet-verdachte plafonds Plan 1.9: _1e niet-verdachte plafonds
Fiche 12: - Leidingisolatie	-	-
Fiche 13: - Liftinfrastructuur (niet aanwezig)	-	-
Fiche 14: - Materialen onder de dakbedekking (onderdak, etc...) Niet verdacht	Op de foto's tijdens de verbouwing is te zien dat er geen onderdak aanwezig is. ADUI heeft ook pan gelicht van dak boven (bij)keuken. Hier is ook te zien dat er geen onderdak aanwezig is.	-
