Asbestinventarisattest

Beekseweg 23, 2382 Ravels

Attestnummer : **20260717-000280.000**
Uitgegeven op : **17.07.2026**
Geldig tot : **Onbeperkt** (tenzij de toestand wijzigt)

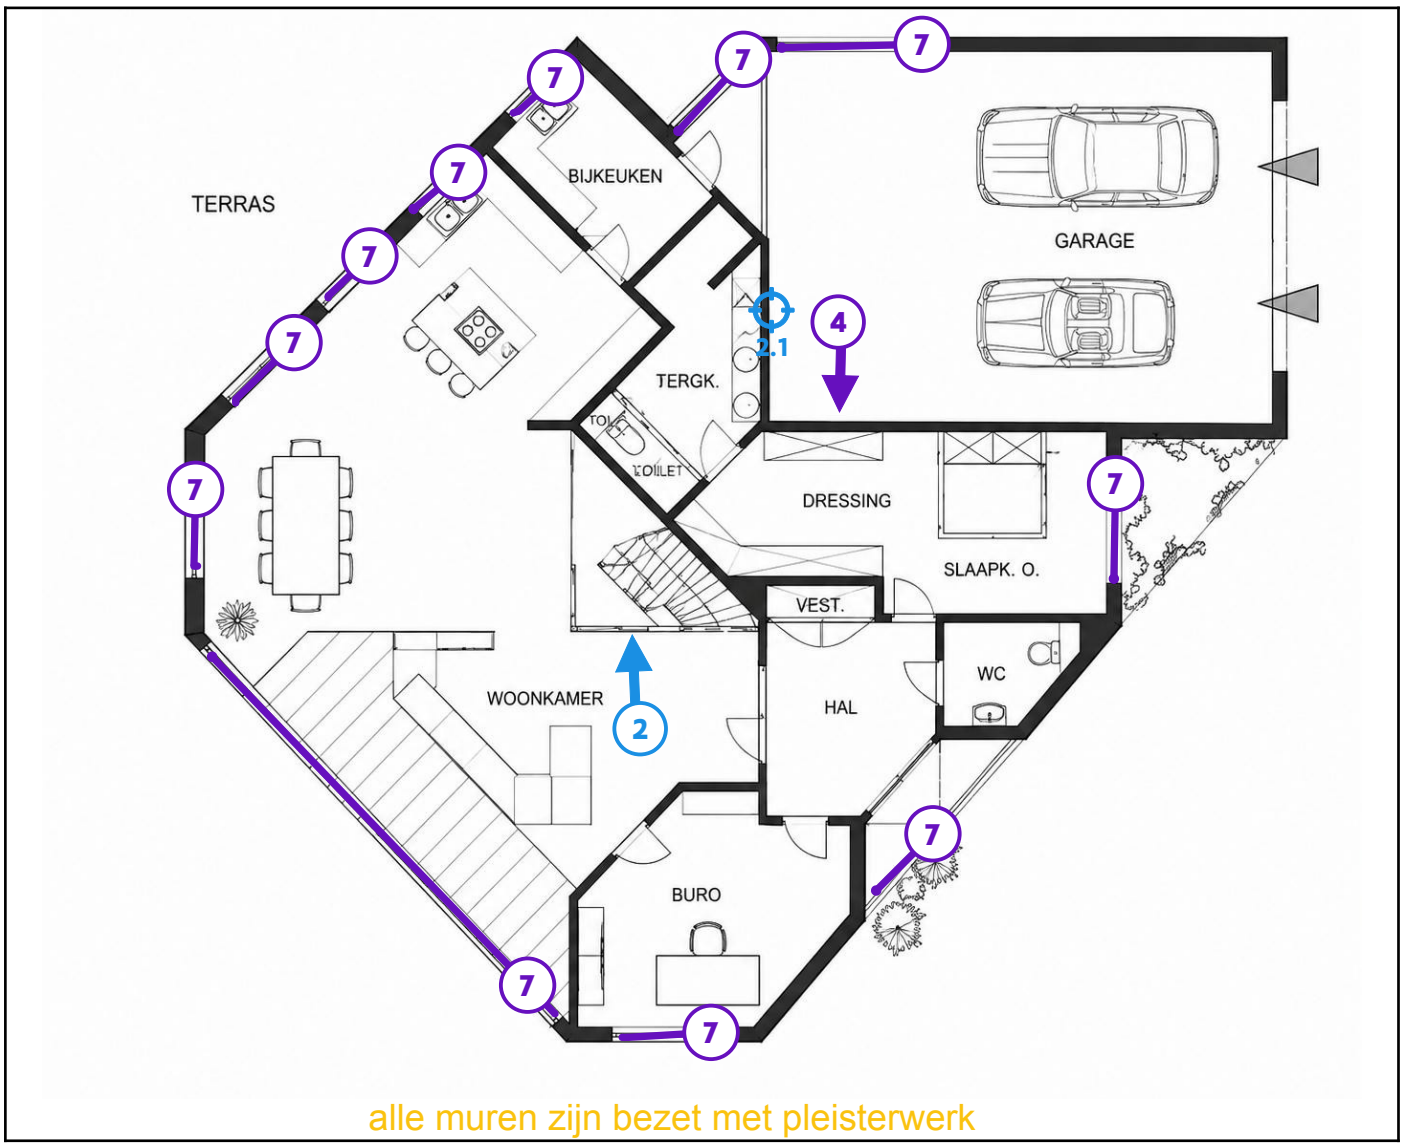
Plan 1.1: Beekseweg 23 - Gelijksvloer - wand

Beschrijving	Type	Actie
2. Pleisterwerk - muren - woning	Geen asbest	-
2.1 Code: MM01	Mengmonster	-
4. CV-ketel - niet verdacht	Overige ruimte of materiaal	-
7. Afdichtingsmateriaal - kitten/mastiek - niet verdacht	Overige ruimte of materiaal	-

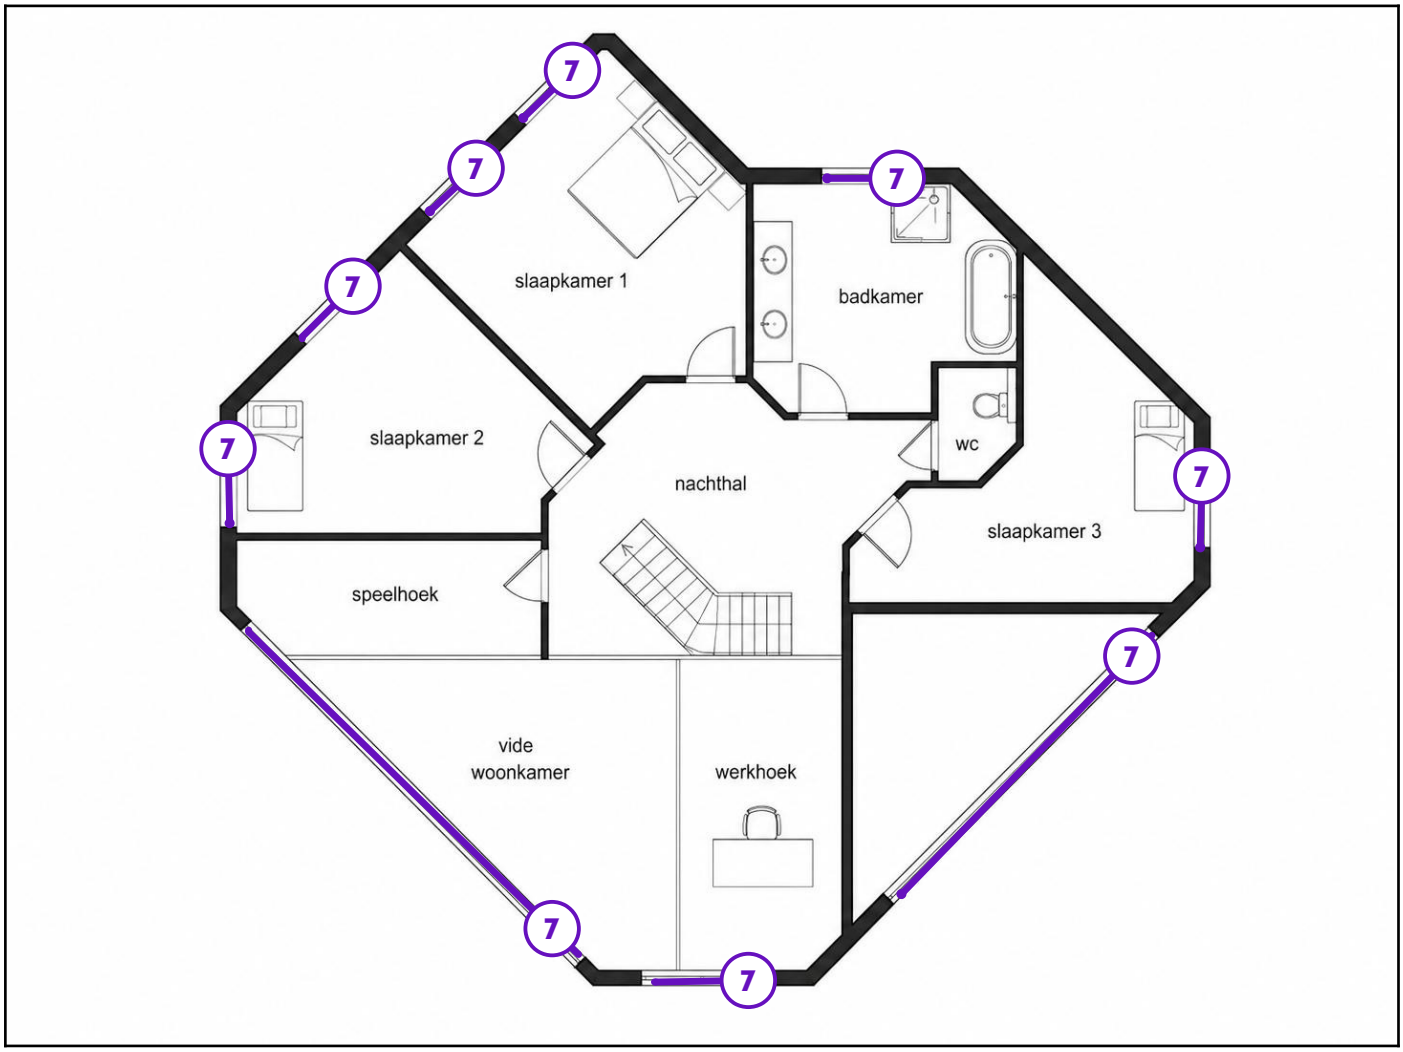
Plan 1.3: Beekseweg 23 - Verdieping 1 - kit

Beschrijving	Type	Actie
7. Afdichtingsmateriaal - kitten/mastiek - niet verdacht	Overige ruimte of materiaal	-

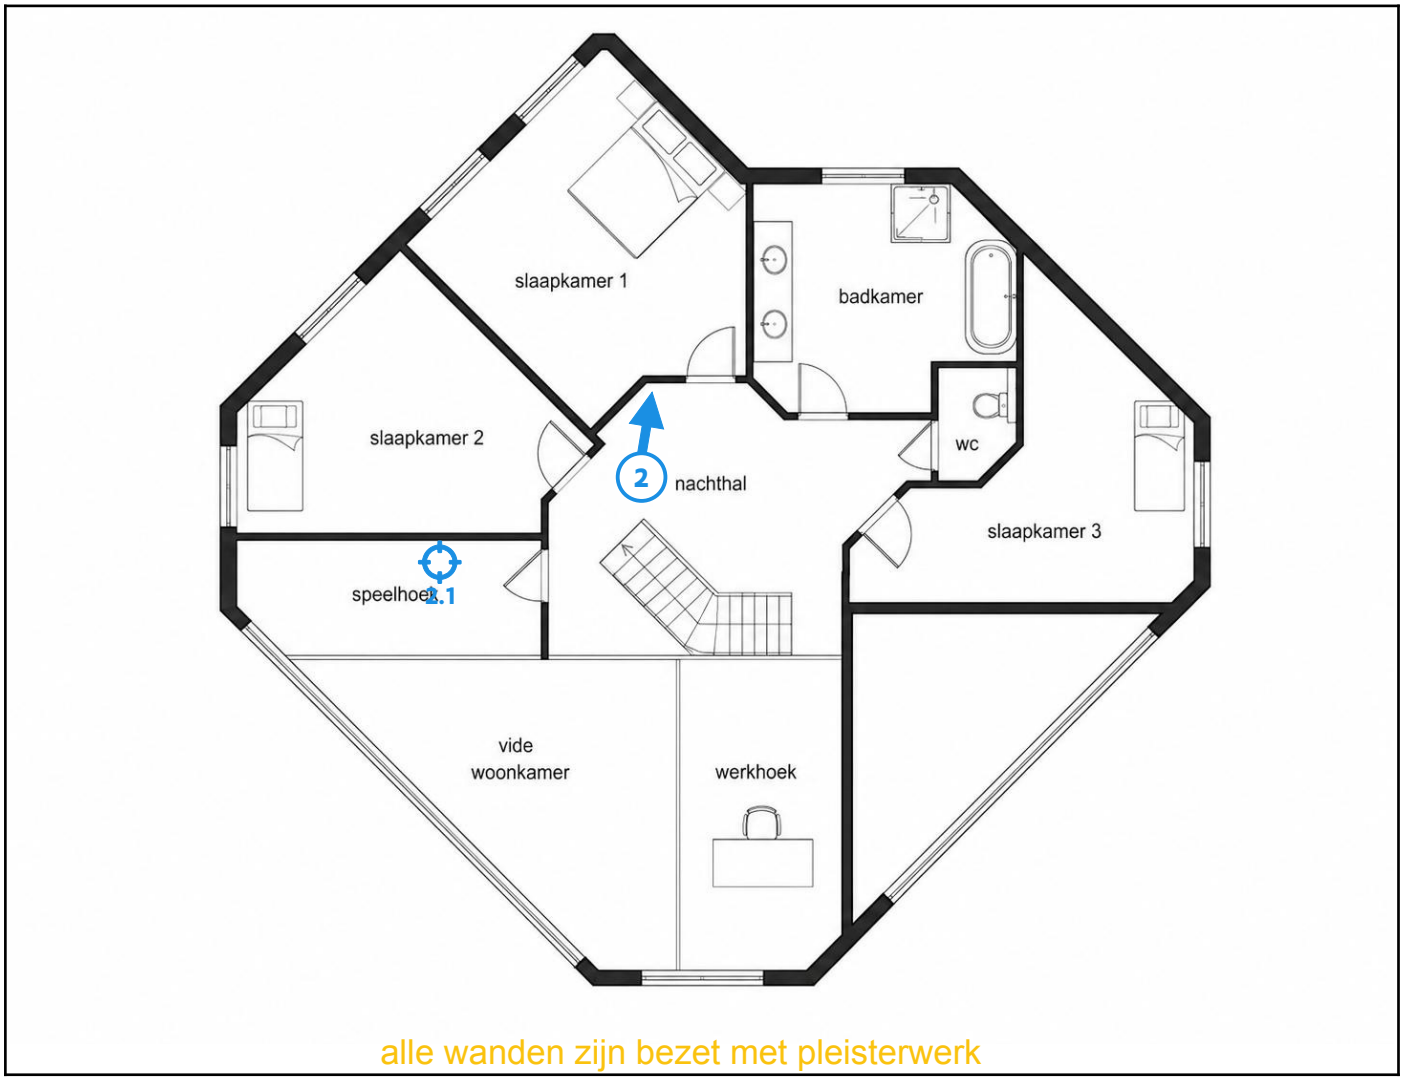
Plan 1.4: Beekseweg 23 - Verdieping 1 - wanden

Beschrijving	Type	Actie
2. Pleisterwerk - muren - woning	Geen asbest	-
2.1 Code: MM01	Mengmonster	-

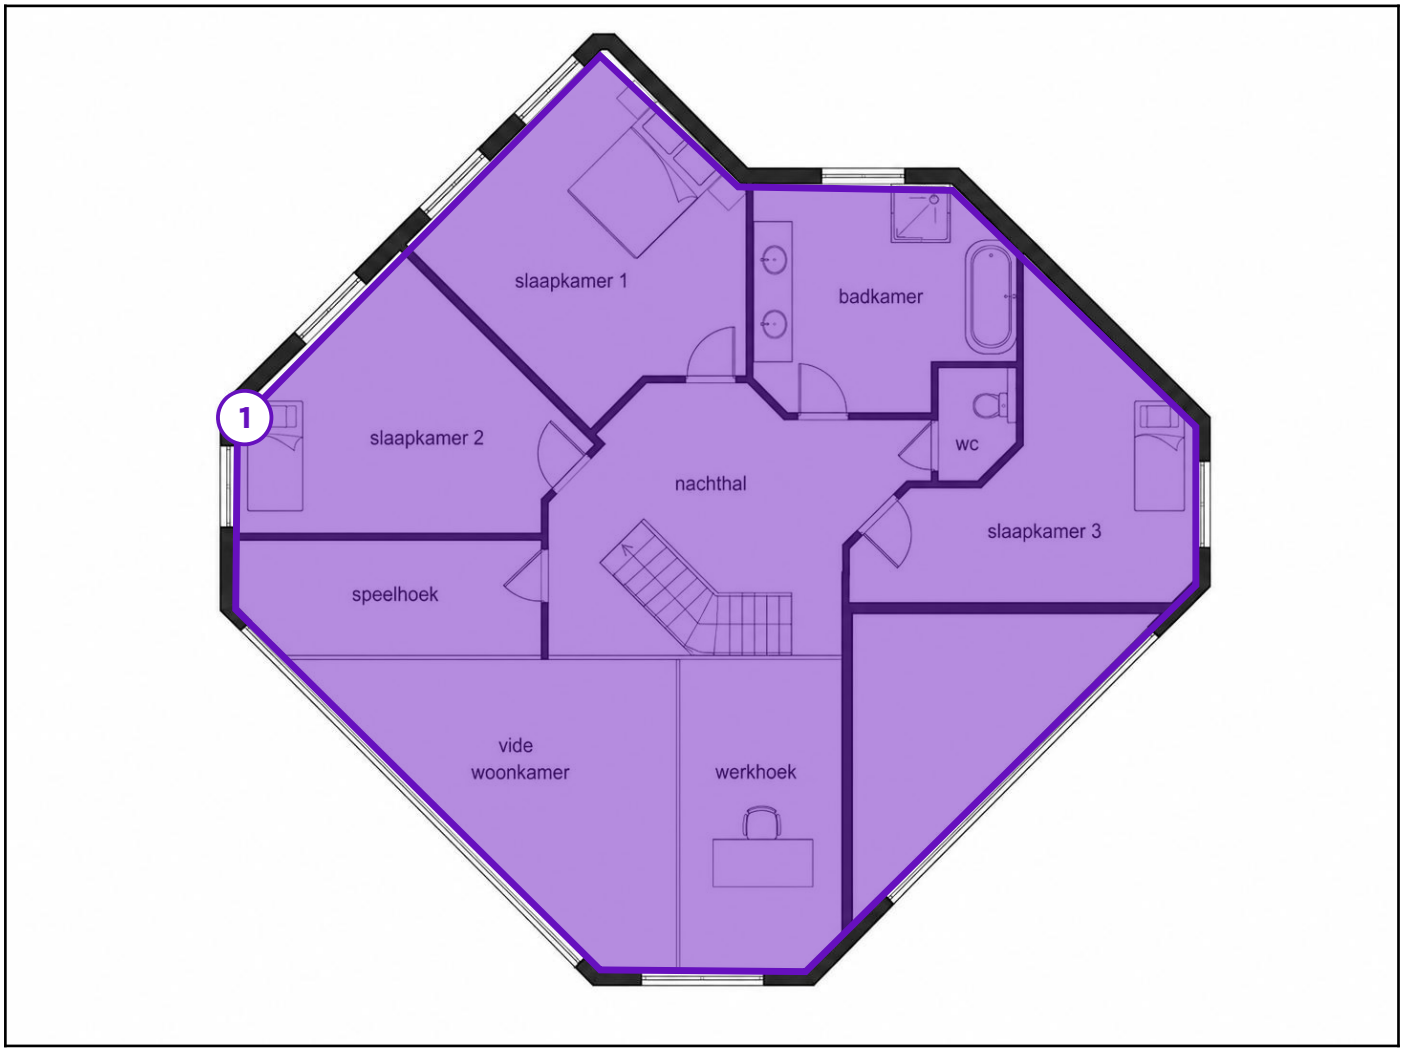
Plan 1.5: Beekseweg 23 - Verdieping 1 - plafond

Beschrijving	Type	Actie
1. Plafonds uit niet asbestverdacht materiaal	Advies	-

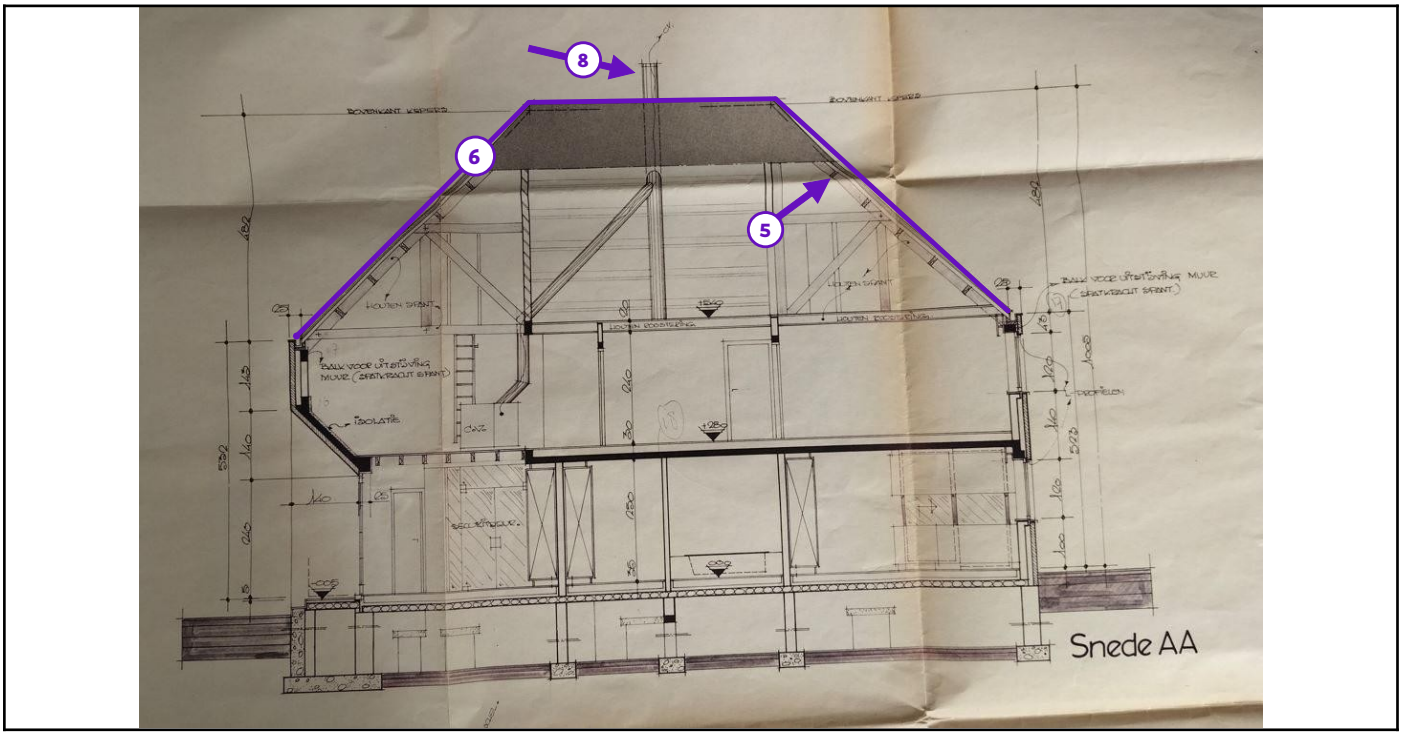
Plan 1.6: Beekseweg 23 - snede

Beschrijving	Type	Actie
5. Onderdak - hellend dak - niet waarneembaar	Overige ruimte of materiaal	-
6. Leien - hellend dak - niet verdacht	Overige ruimte of materiaal	-
8. Rookgaskanalen - buiten - niet verdacht	Overige ruimte of materiaal	-

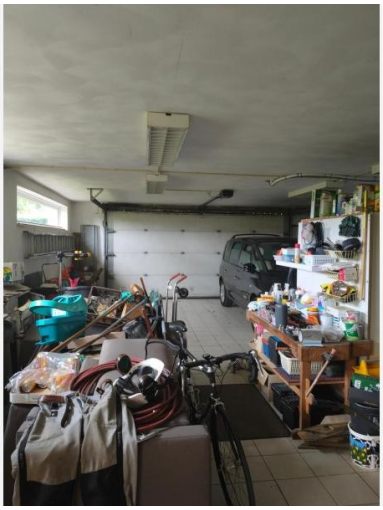
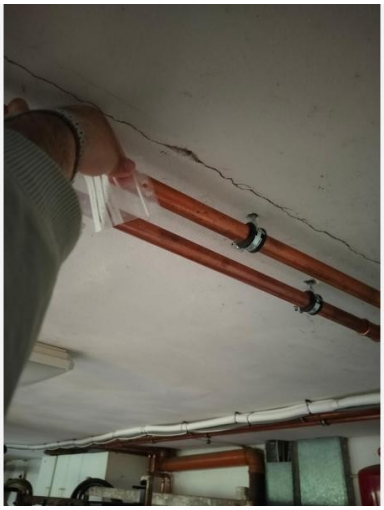
Fiche 3: Pleisterwerk - plafond - garage

Geen asbest

#	Type	Referentie	Resultaat
3.1	Mengmonster	MM02	Geen asbest

Beschrijving	Pleisterwerk - plafond - garage
Omgeving	Binnen
Primaire drager	Plafond
Bindmiddel van materiaal	Gips - kalk
Gebondenheid op basis van bindmiddel	Niet-hechtgebonden
Hoeveelheid (oppervlakte - dikte - aantal)	• 60,00 m^2 - 1,00 cm - 1 stuk
Totaal volume	0,60 m^3
Identificatiemethode	Een monstername door de asbestdeskundige met laboanalyse door een asbestlabo.
Destructieve handeling voor identificatie	Nee
Opmerking	Oppervlakte is slechts een schatting. Stalen genomen in de garage (CV-ruimte).
