Asbestinventarisattest

Calloystraat 3, 1790 Affligem

Attestnummer : **20261103-000472.000**
Uitgegeven op : **03.11.2026**
Geldig tot : **03.11.2036**

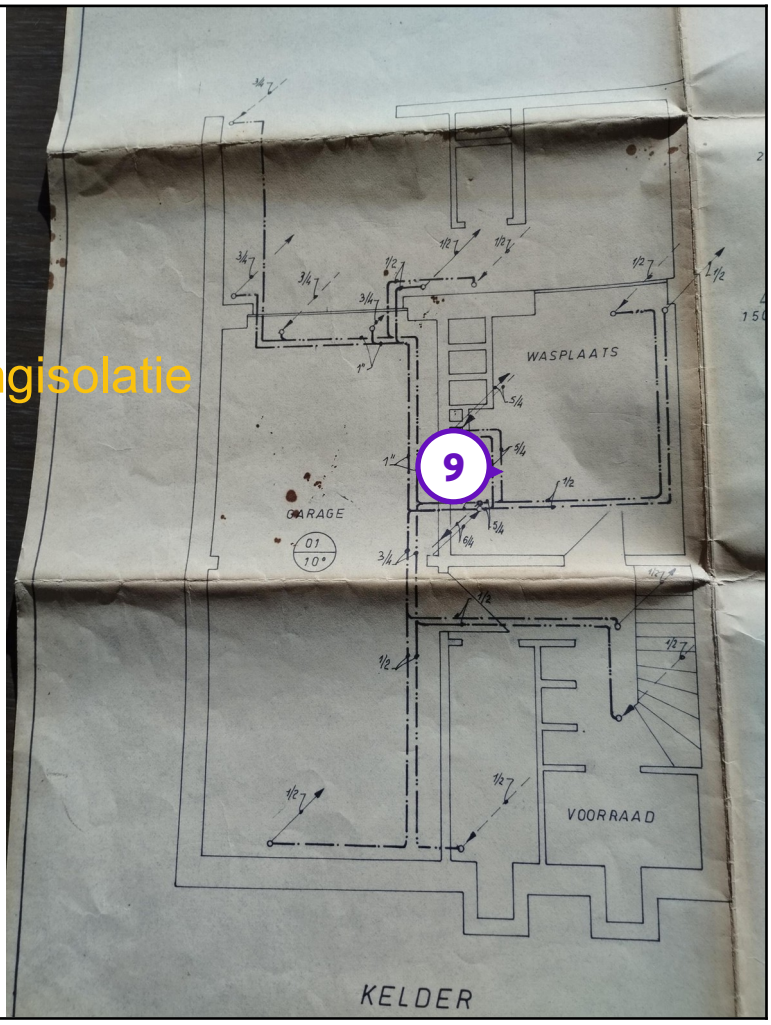
Plan 1.1: kelder

geen asbestverdachte leidingisolatie

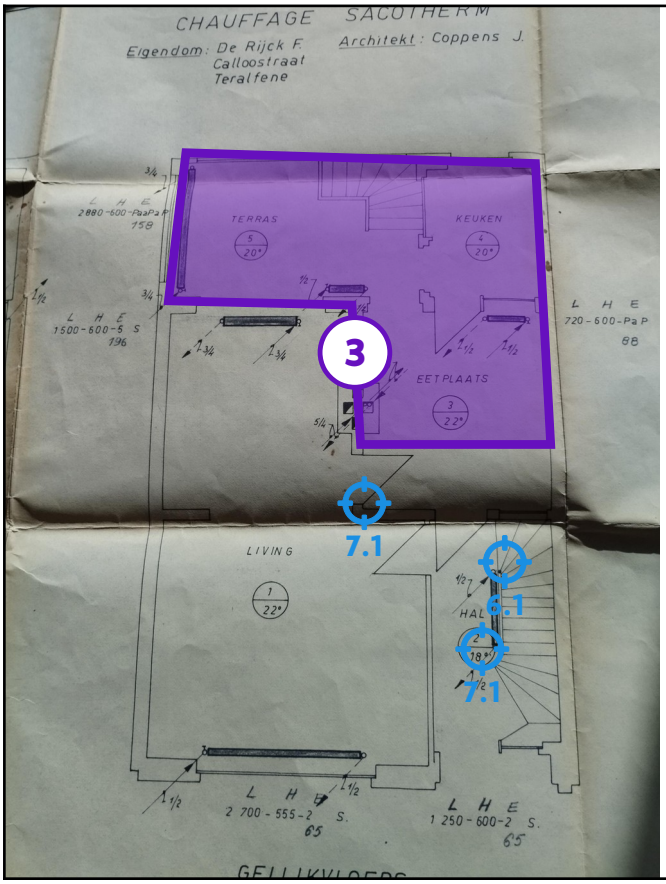
Plan 1.2: gelijkvloers

er is geen asbestverdachte raamkit

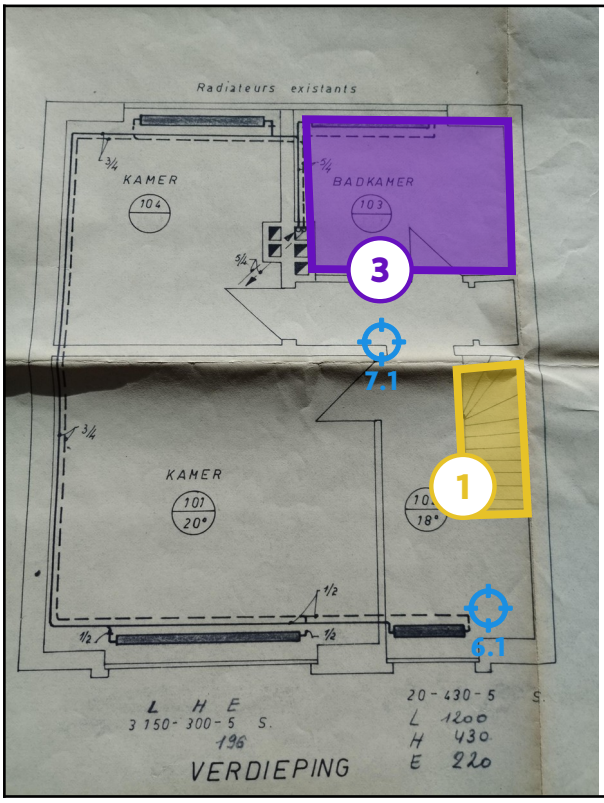
Plan 1.3: 1e verdieping

alle vloeren, excl. badkamer in laminaat

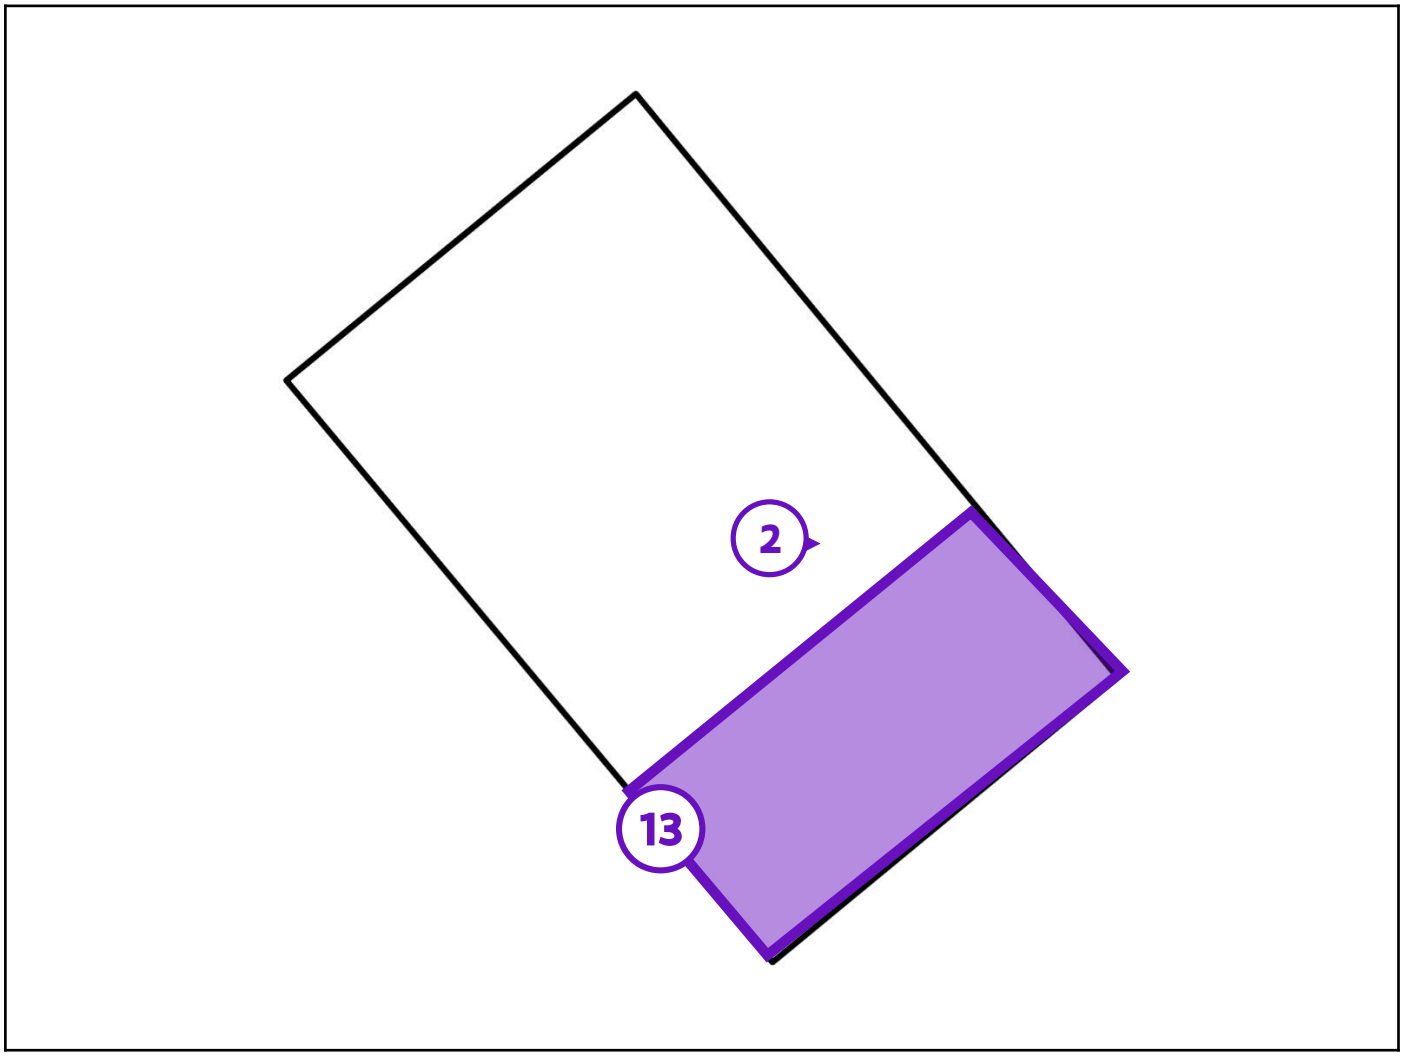
Plan 1.5: Hoofdgebouw plan dak

Beschrijving	Type	Actie
2. Schouw op het dak (beperkingsfiche)	Beperking	-
13. Roofing (factuurbewijs)	Overige ruimte of materiaal	-

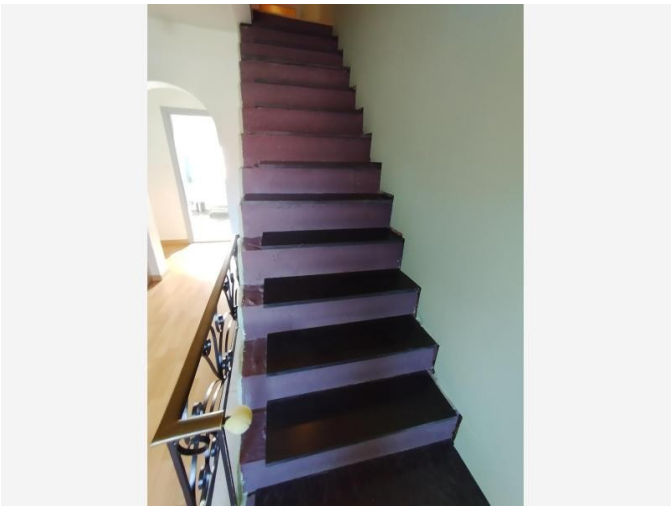
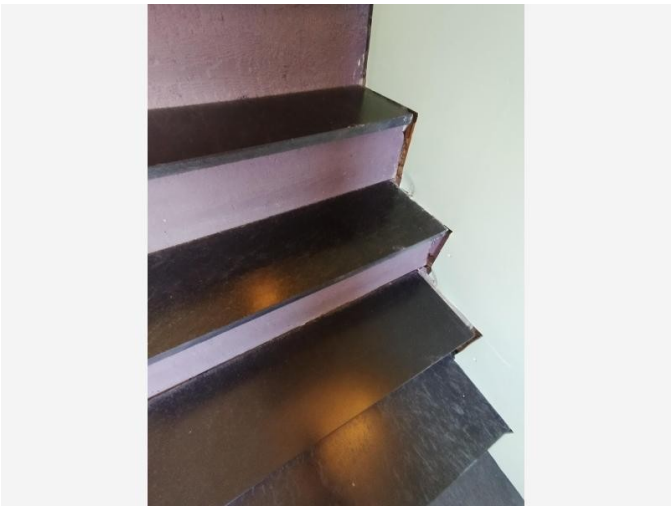
Fiche 1: traptreden naar zolderverdieping (massal)

Asbestmateriaal

Eindbeoordeling materiaalrisico	Zeer laag materiaalrisico en/of zeer lage kans op vezelvrijgave

Gebondenheid	Categorie 1: hechtgebonden in oorsprong
Asbestsoort (vezeltype)	Alleen chrysotiel aanwezig
Asbestconcentratie	Laag (< 50%)
Afschermingsgraad van het gehele materiaal	Geheel of deels vrij aan de binnenlucht, maar geen contact met binnenluchtstromen
Toestand van het materiaal	Onbeschadigd, niet verweerd

Beschrijving	traptreden naar zolderverdieping (massal)
Omgeving	Binnen
Primaire drager	Wandopening verticaal (raam, deur, ...)
Asbestmateriaal	Plaat, paneel, tablet - Type Massal
Bindmiddel van asbestmateriaal	Cement
Gebondenheid op basis van bindmiddel	Hecht
Hoeveelheid (oppervlakte - dikte - aantal)	• 6,00 m^2 - 5,00 cm - 1 stuk
Totaal volume	0,30 m^3
Eenvoudig bereikbaar	Ja
Bevestigingswijze	• Verlijmd, ingegoten, versmeerd
Identificatiemethode	De asbestdeskundige beoordeelt het materiaal als asbestverdacht en dus asbesthoudend, en dit zonder monstername. Motivatie: De monstername brengt andere schade aan dan schade die inherent is aan de monstername.
Destructieve handeling voor identificatie	Nee
Opmerking	Visueel verdacht beschouwd. De vermelde oppervlaktes, diktes, gewichten en volumes betreffen een beredeneerde schatting. Er worden geen rechten verleend aan deze oppervlaktes/diktes/volumes.

- Zorg voor een veilig beheer. Vermijd het beschadigen van het asbestmateriaal. Controleer de toestand jaarlijks op wijzigingen.
- Voer bijkomende staalname(s) uit.

- Eenvoudige handelingen: mag via doe-het-zelf of door werknemer(s) met opleidingsattest eenvoudige handelingen
  EH via doe-het zelf : De tabletten kunnen voorzichtig losgebeiteld worden, zonder de toepassing zelf te breken , extra bevochtigen om stof te voorkomen Standaard dragen van de nodige wegwerp beschermingsmiddelen FFP 3 masker , handschoenen en tyvec CAT III type 5-6 , afwasbaar schoeisel Verpakken in dubbel plastic folie , sluit luchtdicht af en afvoeren naar het containerpark als hechtgebonden asbestafval. Voor hechtgebonden toepassingen: Bij verwijdering door doe-het-zelf moet men dit afval dubbel en luchtdicht verpakt aandienen bij het gemeentelijk recyclagepark. Men raadpleegt best op voorhand de voorwaarden van het recyclagepark. Zie ook link Zie https://ovam.vlaanderen.be/wie-mag-wat-verwijderen https://ovam.vlaanderen.be/voorzorgsmaatregelen-bij-asbestverwijdering https://ovam.vlaanderen.be/asbestafval-afvoeren Zie ook wetgevend kader (website van de OVAM en CODEX boek VI titel 3). http://werk.belgie.be/sites/default/files/content/documents/Welzijn op het

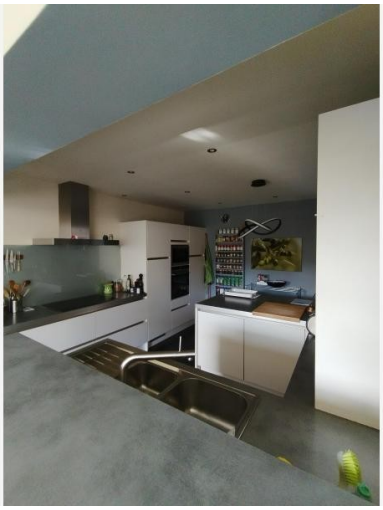
Fiche 3: Valse plafonds

Plafonds zijn afgewerkt met valse plafonds in plaatmateriaal. Het is niet duidelijk of er pleisterwerk of ander verdacht asbestmateriaal aanwezig is achter / op deze valse plafonds, het is aangewezen om bijkomend onderzoek uit te voeren bij werken. Zonder destructieve handeling is het niet mogelijk om na te gaan of er asbesthoudende materialen aanwezig zijn achter de plafond afwerking. Als bij sloop of renovatie blijkt dat er achter deze plafonds nog pleisterwerk of asbest verdachte toepassingen aanwezig zijn, moet dit bemonsterd worden.

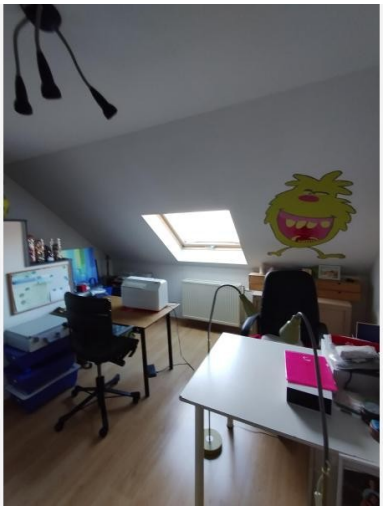
Fiche 4: Valse wanden

De binnenwanden van de zolderverdieping zijn afgewerkt met valse wanden in gyproc.

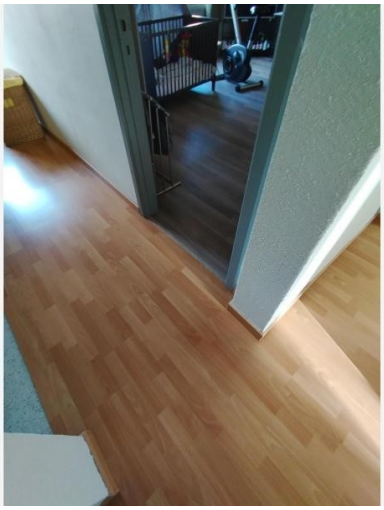
Fiche 5: originele vloerbekleding 1e verdieping

Op de eerste verdieping is een laminaat vloerbekleding gelegd. Het is niet duidelijk wat de originele vloerbekleding is. Bij renovatie of verwijdering van de laminaat dient dit verder onderzocht te worden.

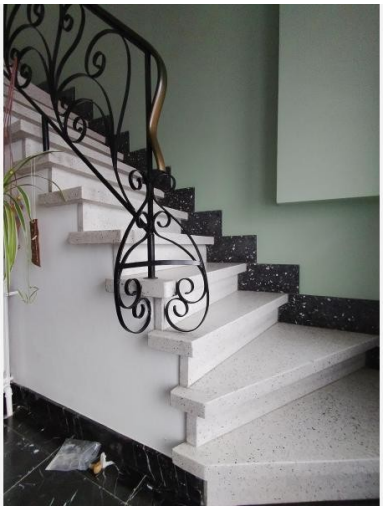
Fiche 7: Muurpleister

Geen asbest
