Asbestinventarisattest

Sint-Amandsesteenweg 96/3, 2880 Bornem

Attestnummer : **20240422-000335.000**
Uitgegeven op : **22.04.2024**
Geldig tot : **Onbeperkt** (er werden geen asbestmaterialen aangetroffen)

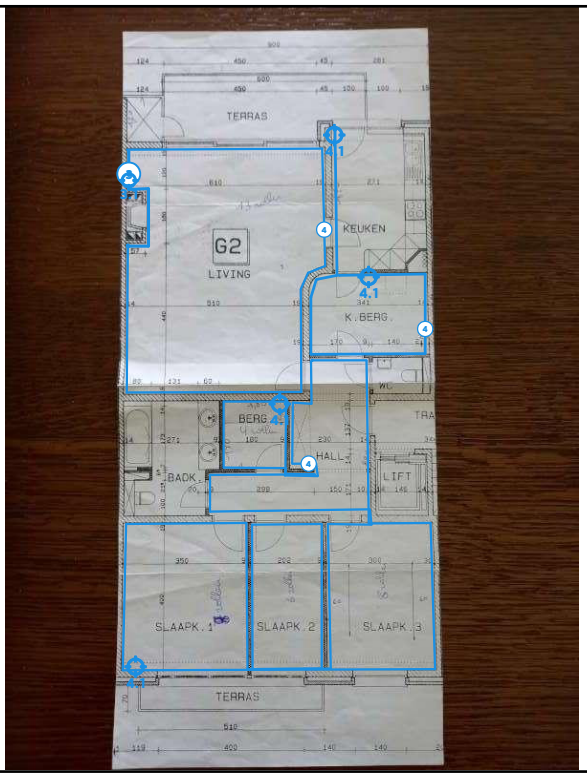
Plan 1.1: Appartement B3 pleister wand+sierpleister

Beschrijving	Type	Actie
3. sierpleister in woonkamer	Geen asbest	-
3.1 Code: Sierpleister	Puntmonster	-
4. pleister wand	Geen asbest	-
4.1 Code: Pleister wand	Mengmonster	-

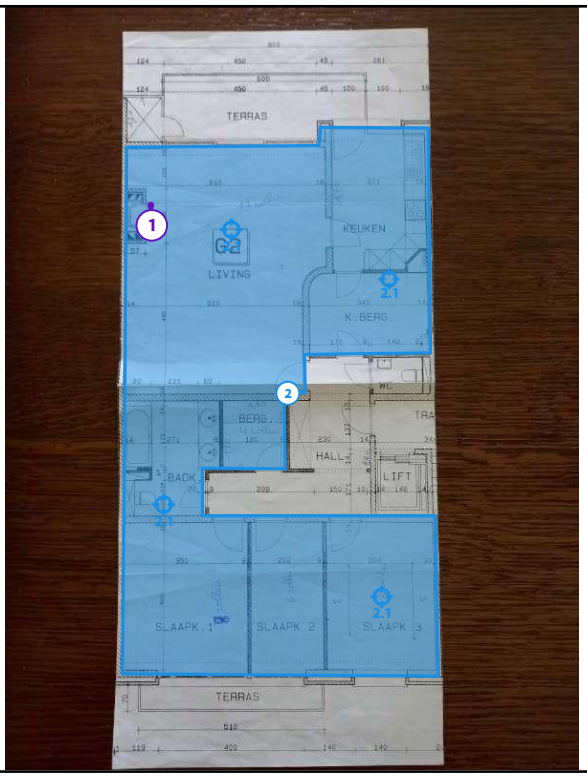
Plan 1.2: Appartement B3 pleister plafond+ koord

Beschrijving	Type	Actie
1. koord in kachel in woonkamer	Advies	-
2. pleister plafond	Geen asbest	-
2.1 Code: pleister plafond	Mengmonster	-

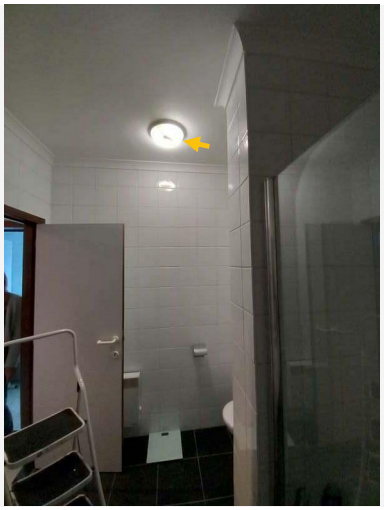
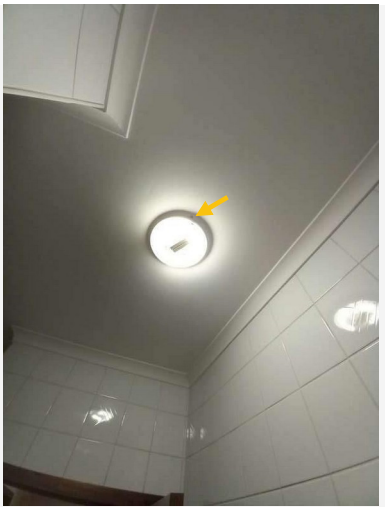
Fiche 2: pleister plafond

Geen asbest

Conclusie

#	Type	Referentie	Resultaat
2.1	Mengmonster	pleister plafond	Geen asbest

Beschrijving	pleister plafond
Omgeving	Binnen
Primaire drager	Plafond
Bindmiddel van materiaal	Gips - kalk

Gebondenheid op basis van bindmiddel	Niet-hechtgebonden
Hoeveelheid (oppervlakte - dikte - aantal)	• 115,00 m^2 - 1,00 cm - 1 stuk
Totaal volume	1,15 m^3
Identificatiemethode	Vaststelling met monstername
Destructieve handeling voor identificatie	Nee

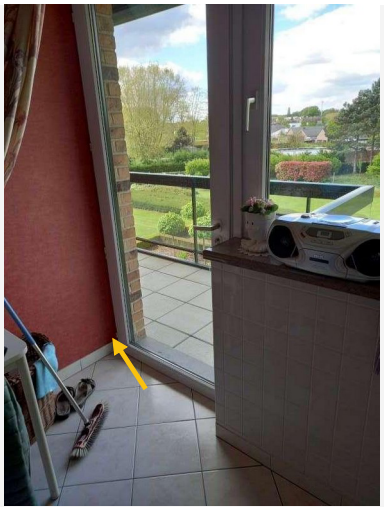
Fiche 4: pleister wand

Geen asbest

Conclusie

#	Type	Referentie	Resultaat
4.1	Mengmonster	Pleister wand	Geen asbest

Beschrijving	pleister wand
Omgeving	Binnen
Primaire drager	Binnenwand
Bindmiddel van materiaal	Gips - kalk

Gebondenheid op basis van bindmiddel	Niet-hechtgebonden
Hoeveelheid (oppervlakte - dikte - aantal)	• 110,00 m^2 - 1,00 cm - 1 stuk
Totaal volume	1,10 m^3
Identificatiemethode	Vaststelling met monstername
Destructieve handeling voor identificatie	Nee
