Asbestinventarisattest

Steenweg op Antwerpen 15/1, 2300 Turnhout

Attestnummer : **20261102-000533.000**
Uitgegeven op : **02.11.2026**
Geldig tot : **Onbeperkt** (tenzij de toestand wijzigt)

Asbestveilig (maar mogelijk niet asbestvrij)

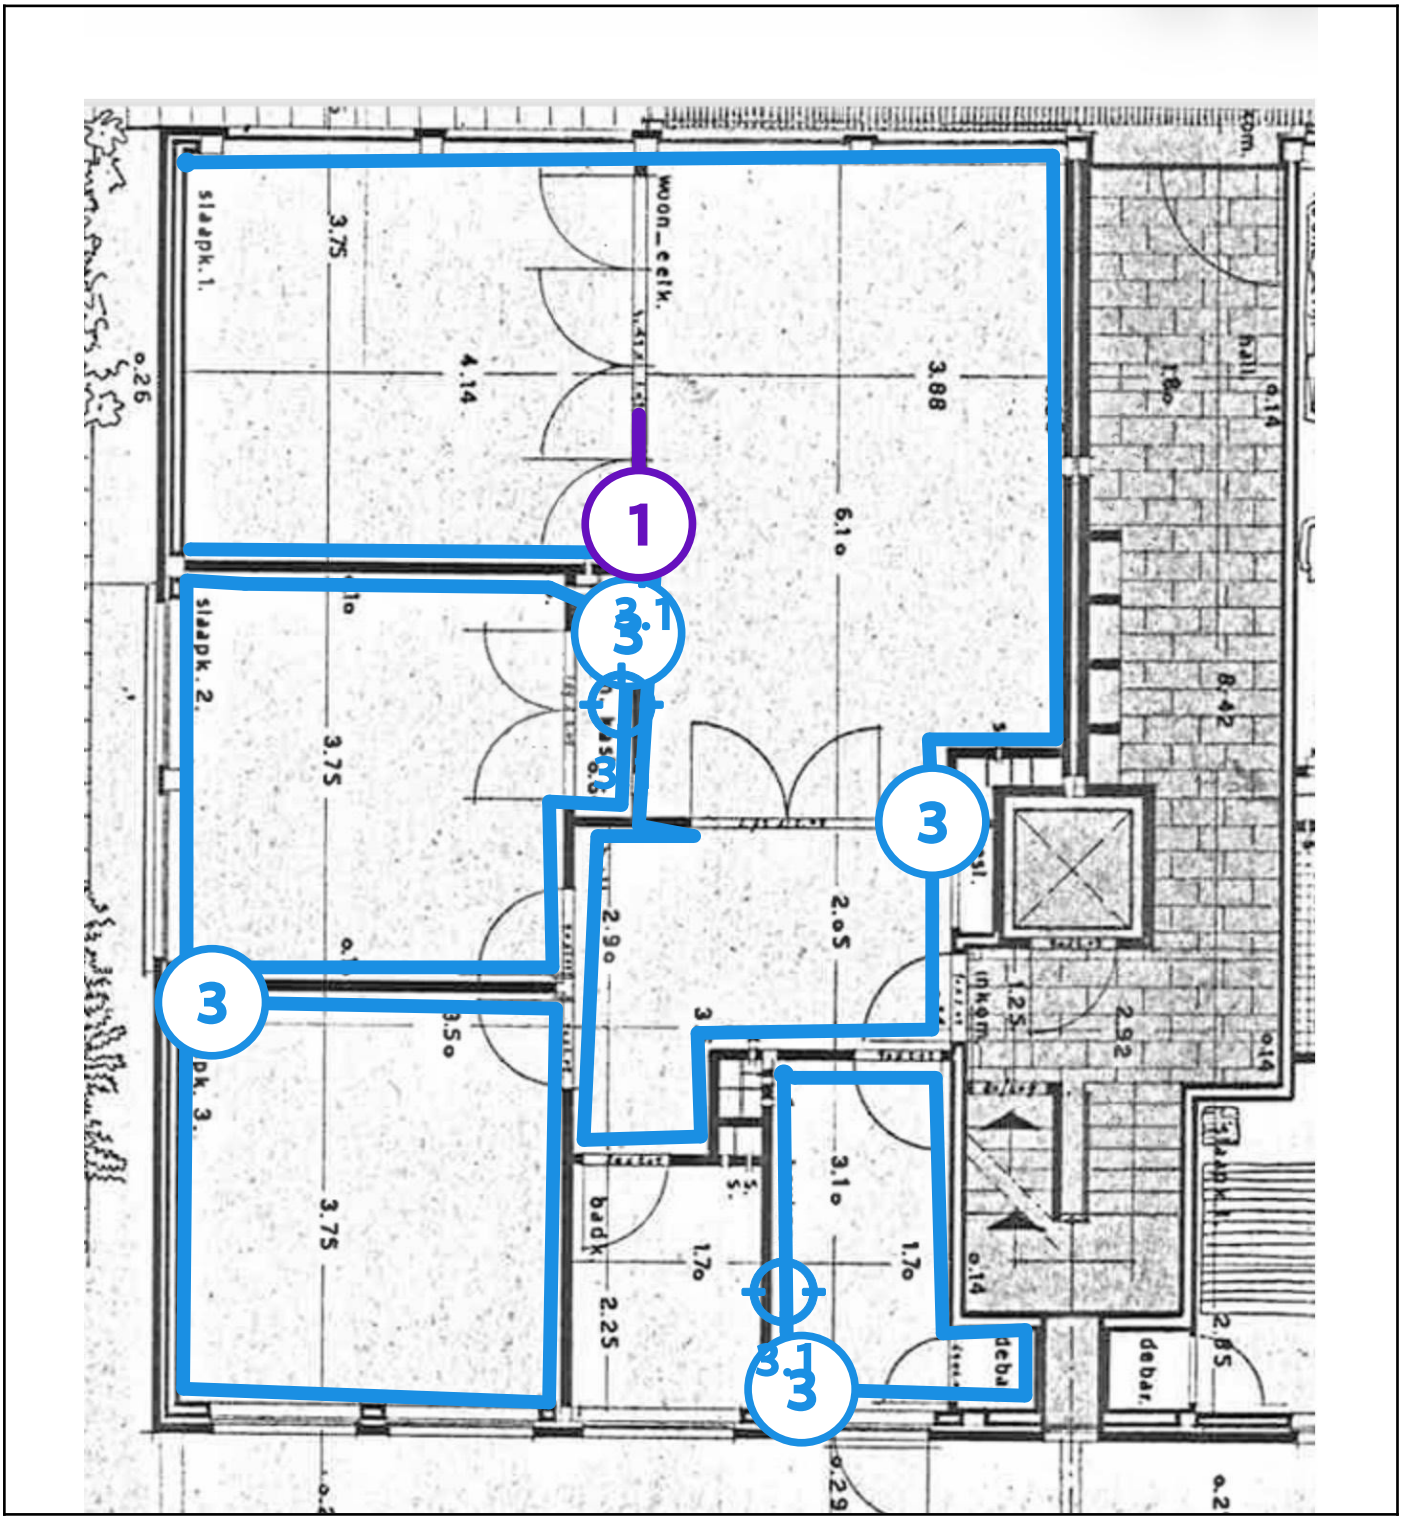
Plan 1.1: muurpleister + valse wand

Beschrijving	Type	Actie
1. Valse wand	Advies	-

3. Muurpleister	Geen asbest	-
3.1 Code: Mm01	Mengmonster	-

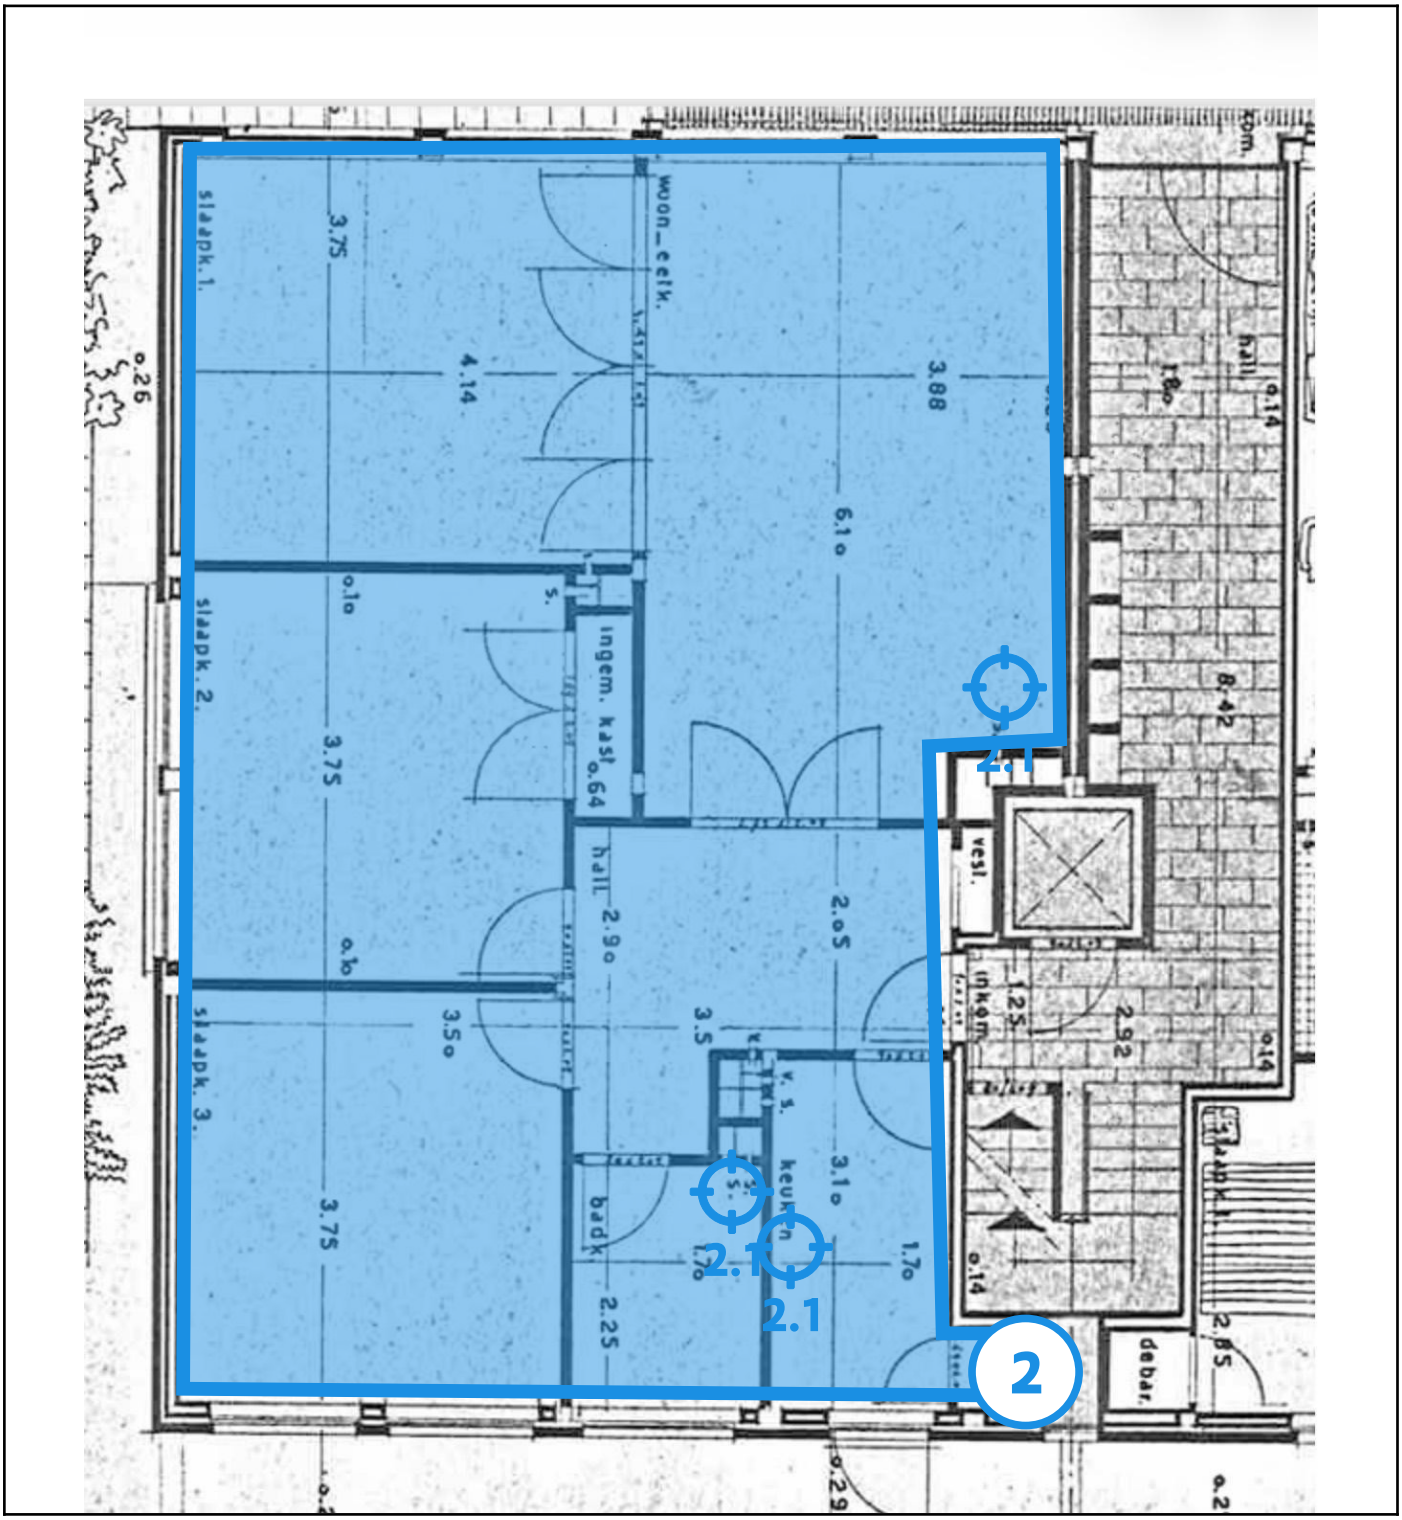
Plan 1.2: plafondpleister

Beschrijving	Type	Actie
2. Plafondpleister	Geen asbest	-

2.1 Code: Mm02	Mengmonster	-

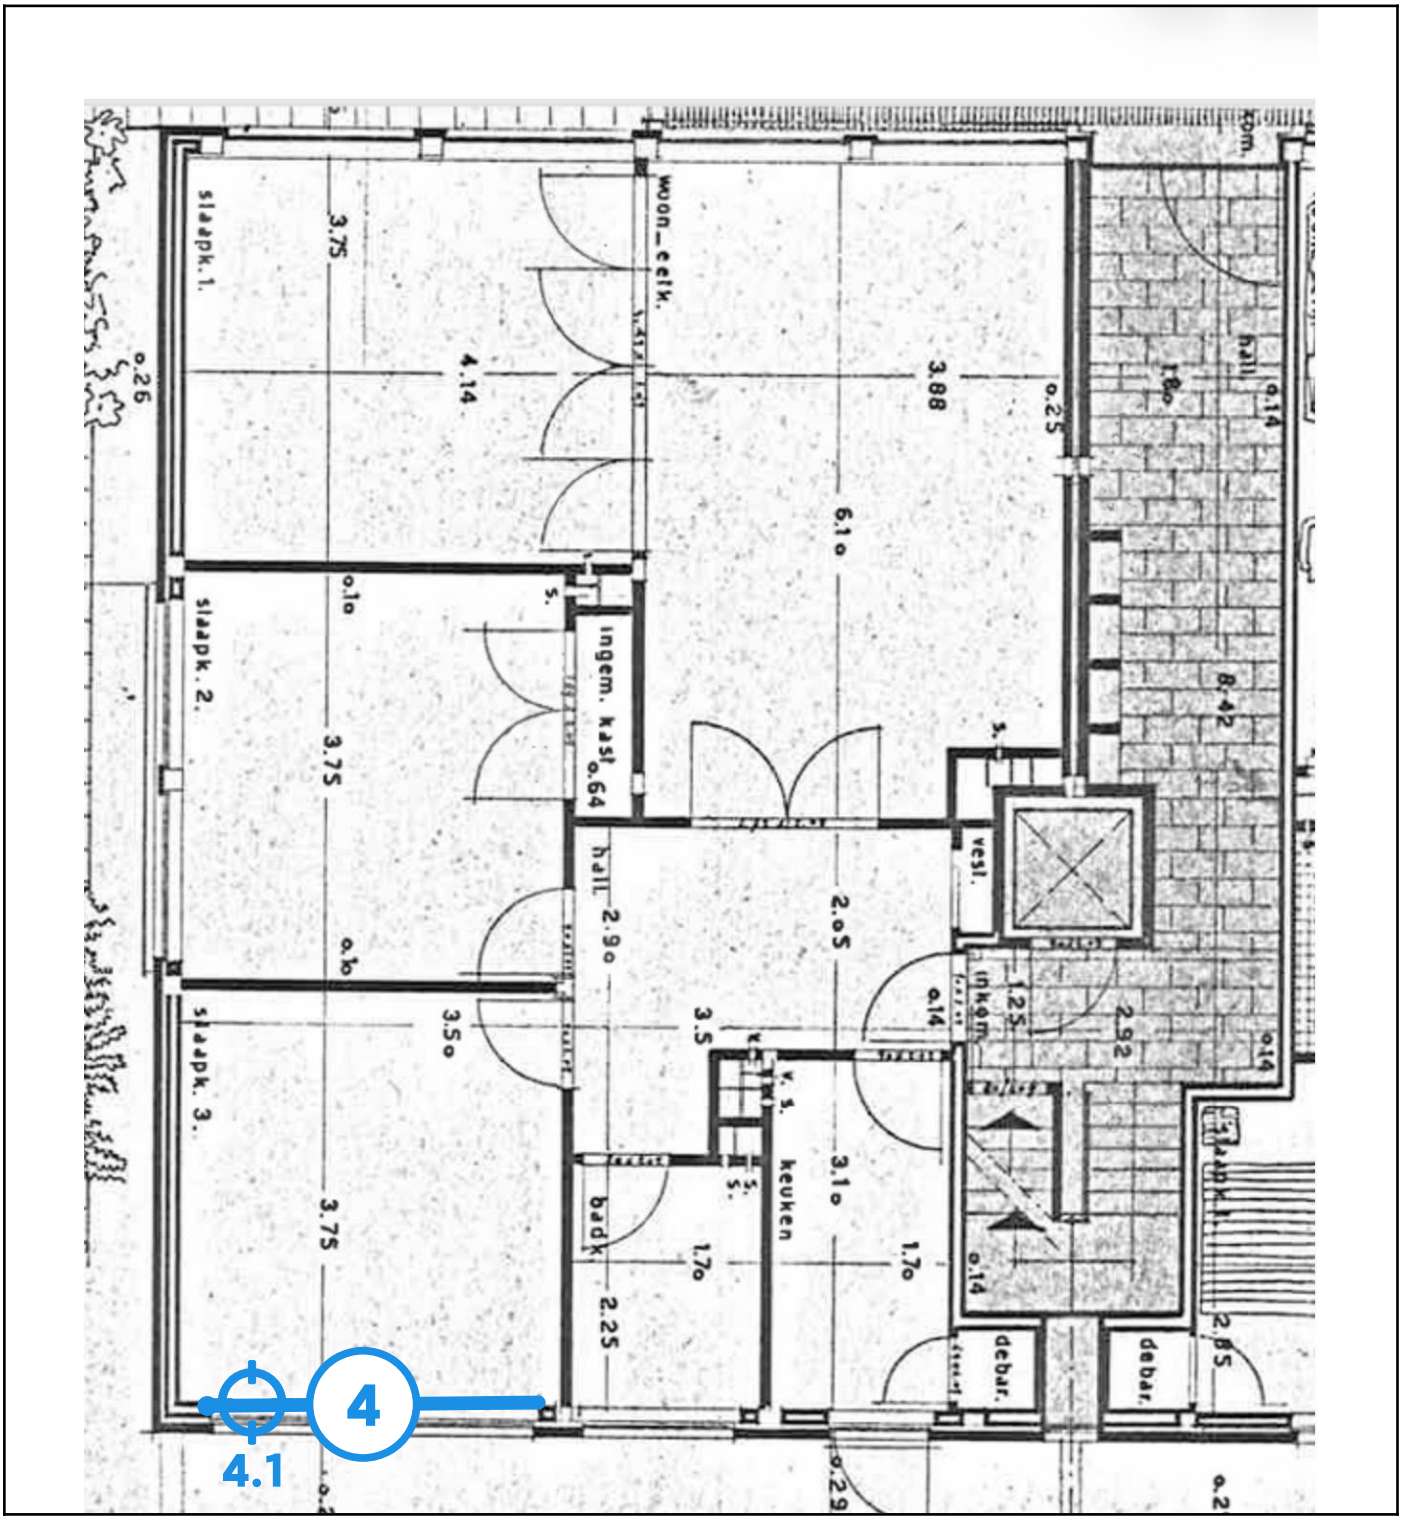
Plan 1.3: vensterbank

Beschrijving	Type	Actie
4. Vensterbank	Geen asbest	-

4.1 Code: Mm03	Puntmonster	-

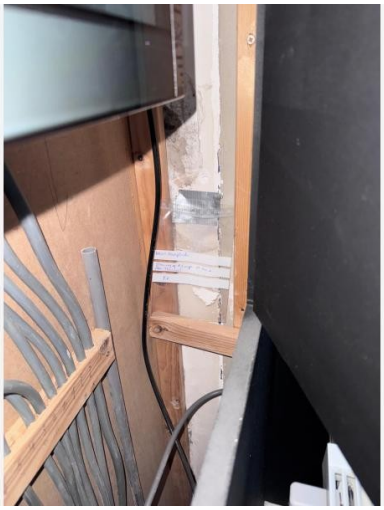
Fiche 1: Valse wand

Franse wand opgetrokken uit niet–asbestverdachte materialen.

Basis voor advies	De asbestdeskundige beoordeelt het materiaal als niet-asbestverdacht.

Geen asbest

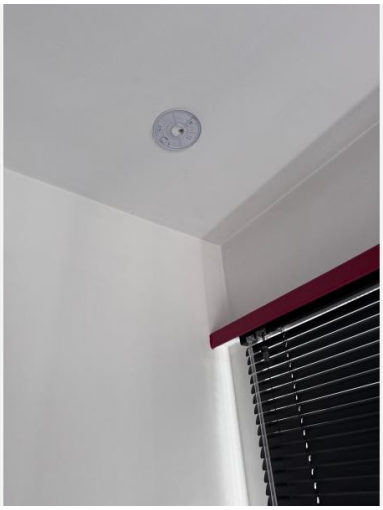
Fiche 2: Plafondpleister

Geen asbest

#	Type	Referentie	Resultaat
2.1	Mengmonster	Mm02	Geen asbest

Beschrijving	Plafondpleister
Omgeving	Binnen
Primaire drager	Plafond
Bindmiddel van materiaal	Gips - kalk
Gebondenheid op basis van bindmiddel	Niet-hechtgebonden
Hoeveelheid (oppervlakte - dikte - aantal)	• 80,00 m^2 - 0,50 cm - 1 stuk
Totaal volume	0,40 m^3
Identificatiemethode	Een monstername door de asbestdeskundige met laboanalyse door een asbestlabo.
Destructieve handeling voor identificatie	Nee
Opmerking	Opgegeven hoeveelheid kan afwijken van reële hoeveelheid. Monstername gedaan in natte ruimte, droge ruimte en cv-ruimte.

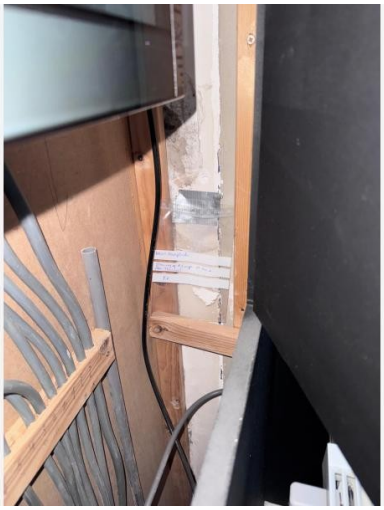
Fiche 3: Muurpleister

Geen asbest

#	Type	Referentie	Resultaat
3.1	Mengmonster	Mm01	Geen asbest

Beschrijving	Muurpleister
Omgeving	Binnen
Primaire drager	Binnenwand
Bindmiddel van materiaal	Gips - kalk
Gebondenheid op basis van bindmiddel	Niet-hechtgebonden
Hoeveelheid (oppervlakte - dikte - aantal)	• 170,00 m^2 - 0,50 cm - 1 stuk
Totaal volume	0,85 m^3
Identificatiemethode	Een monstername door de asbestdeskundige met laboanalyse door een asbestlabo.
Destructieve handeling voor identificatie	Nee
Opmerking	Opgegeven hoeveelheid kan afwijken van de reële hoeveelheid. Monster amen gedaan in cv-ruimte, natte ruimte en droge ruimte.

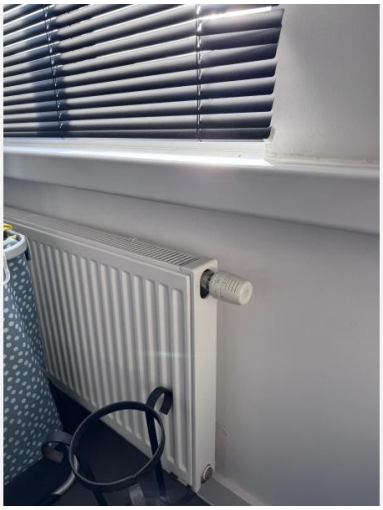
Fiche 4: Vensterbank

Geen asbest

#	Type	Referentie	Resultaat
4.1	Puntmonster	Mm03	Geen asbest

Beschrijving	Vensterbank
Omgeving	Binnen
Primaire drager	Wandopening verticaal (raam, deur, ...)
Bindmiddel van materiaal	Cement
Gebondenheid op basis van bindmiddel	Hecht
Hoeveelheid (oppervlakte - dikte - aantal)	• 2,00 m^2 - 0,50 cm - 1 stuk
Totaal volume	0,01 m^3
Identificatiemethode	Een monstername door de asbestdeskundige met laboanalyse door een asbestlabo.
Destructieve handeling voor identificatie	Nee
Opmerking	Opgegeven hoeveelheid kan afwijken van de reële hoeveelheid.
