# Asbestinventarisattest

Nieuwstraat 1A/7, 3840 Borgloon

Attestnummer : **20230823-000175.000**
Uitgegeven op : **23.08.2023**
Geldig tot : **23.08.2033**

## Asbestveilig

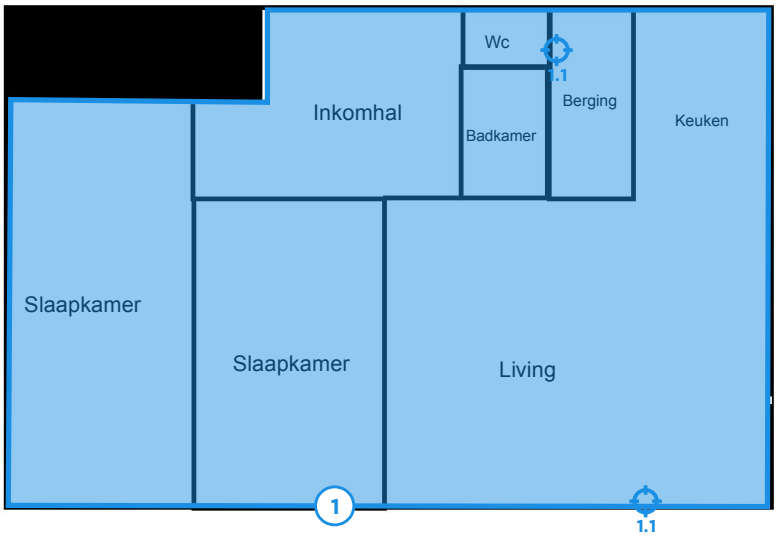
# Plan 1.1: Grondplan

| Beschrijving | Type | Actie |
|---|---|---|
| 1. Pleisterwerk | Geen asbest | - |
| 1.1 Code: 1a + 1b | Mengmonster | - |
