Rapport de contrôle d'installations électriques à basse et à très basse tension

REF. 54/2026/90543/D02:1

DATE DU CONTRÔLE	**02/11/2026 (15:45 - 16:15)**	AGENT VISITEUR	**Patrick Braham**
ADRESSE DU CONTRÔLE	**Rue Mitoyenne 12 (étage 1) - 4710 Lontzen**	TYPE DE CONTRÔLE	**Visite de contrôle vente ancienne installation (8.4.2.)**

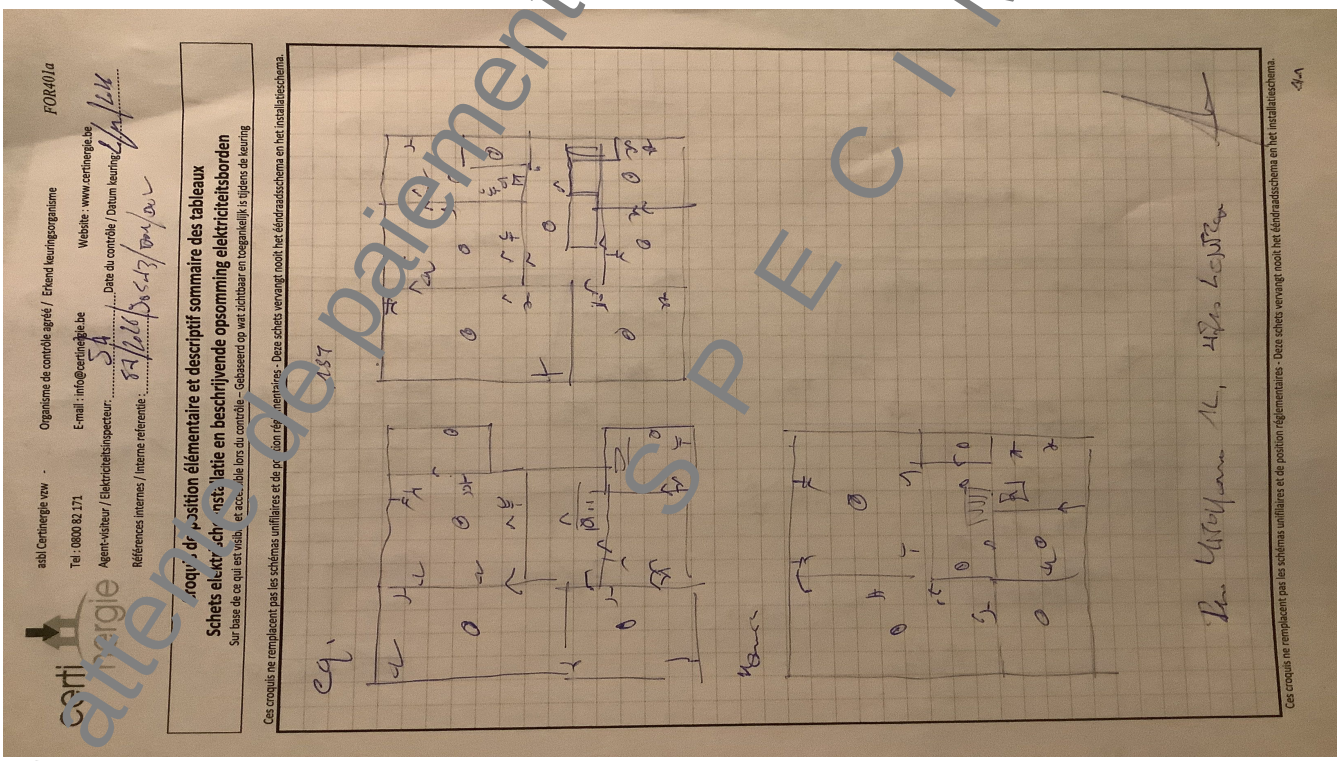
Croquis de position élémentaire et descriptif sommaire des tableaux

sur base de ce qui est visible et accessible lors du contrôle
Note : ces croquis ne remplacent pas les schémas unifilaires et de position réglementaires
