Rapport de contrôle d'installations électriques à basse et à très basse tension

RE… 54/2026/90543/D01:1

DATE DU CONTRÔLE	**02/11/2026 (15:30 - 16:00)**	AGENT VISITEUR	**Patrick Braham**
ADRESSE DU CONTRÔLE	**Rue Mitoyenne 12 (étage 0) - 4710 Lontzen**	TYPE DE CONTRÔLE	**Visite de contrôle vente ancienne installation (8.4.2.)**

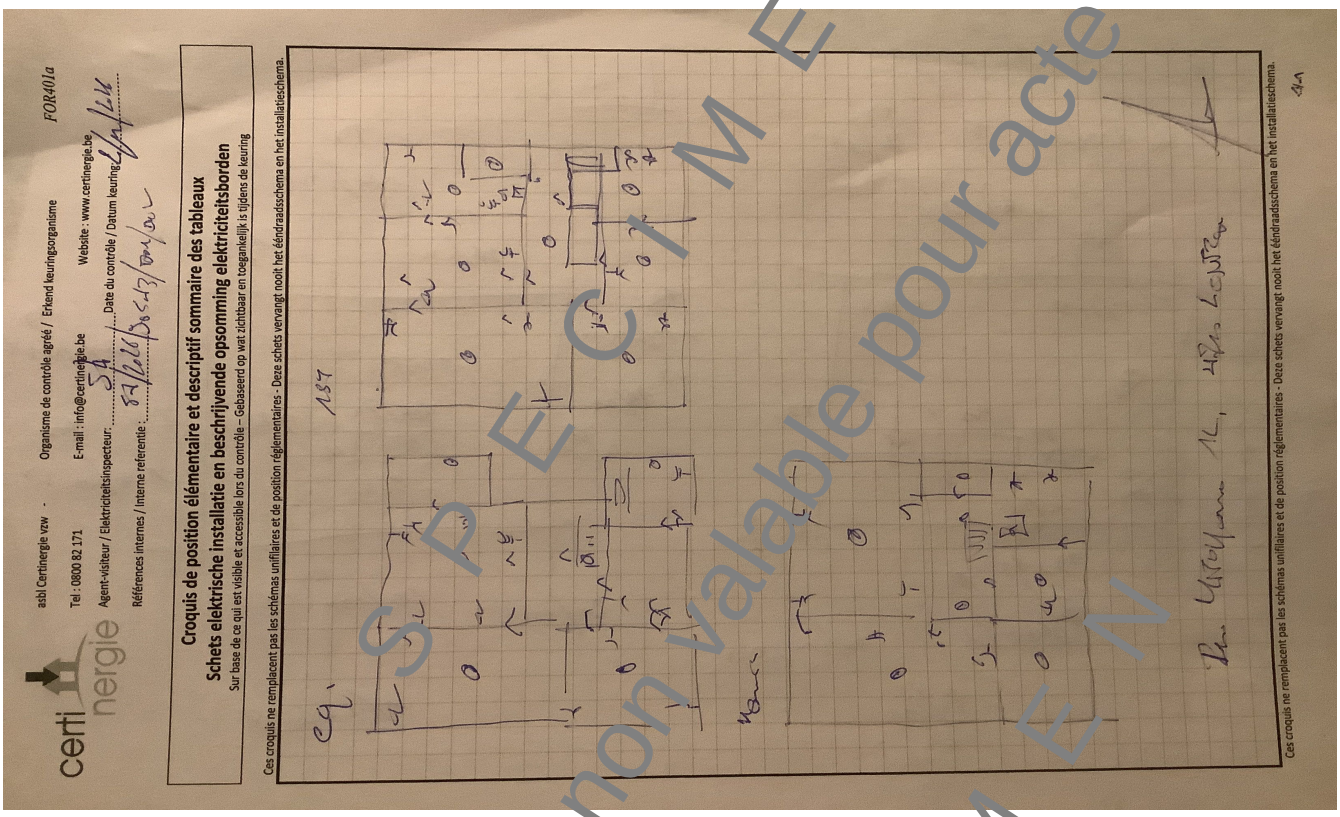
Croquis de position élémentaire et descriptif sommaire des tableaux

sur base de ce qui est visible et accessible lors du contrôle
Note : ces croquis ne remplacent pas les schémas unifilaires et de position réglementaires
