Asbestinventarisattest

Roe 12B, 9401 Ninove

Attestnummer : **2026 -000173.000**
Uitgegeven op :
Geldig tot : **2036**

Niet-asbestveilig

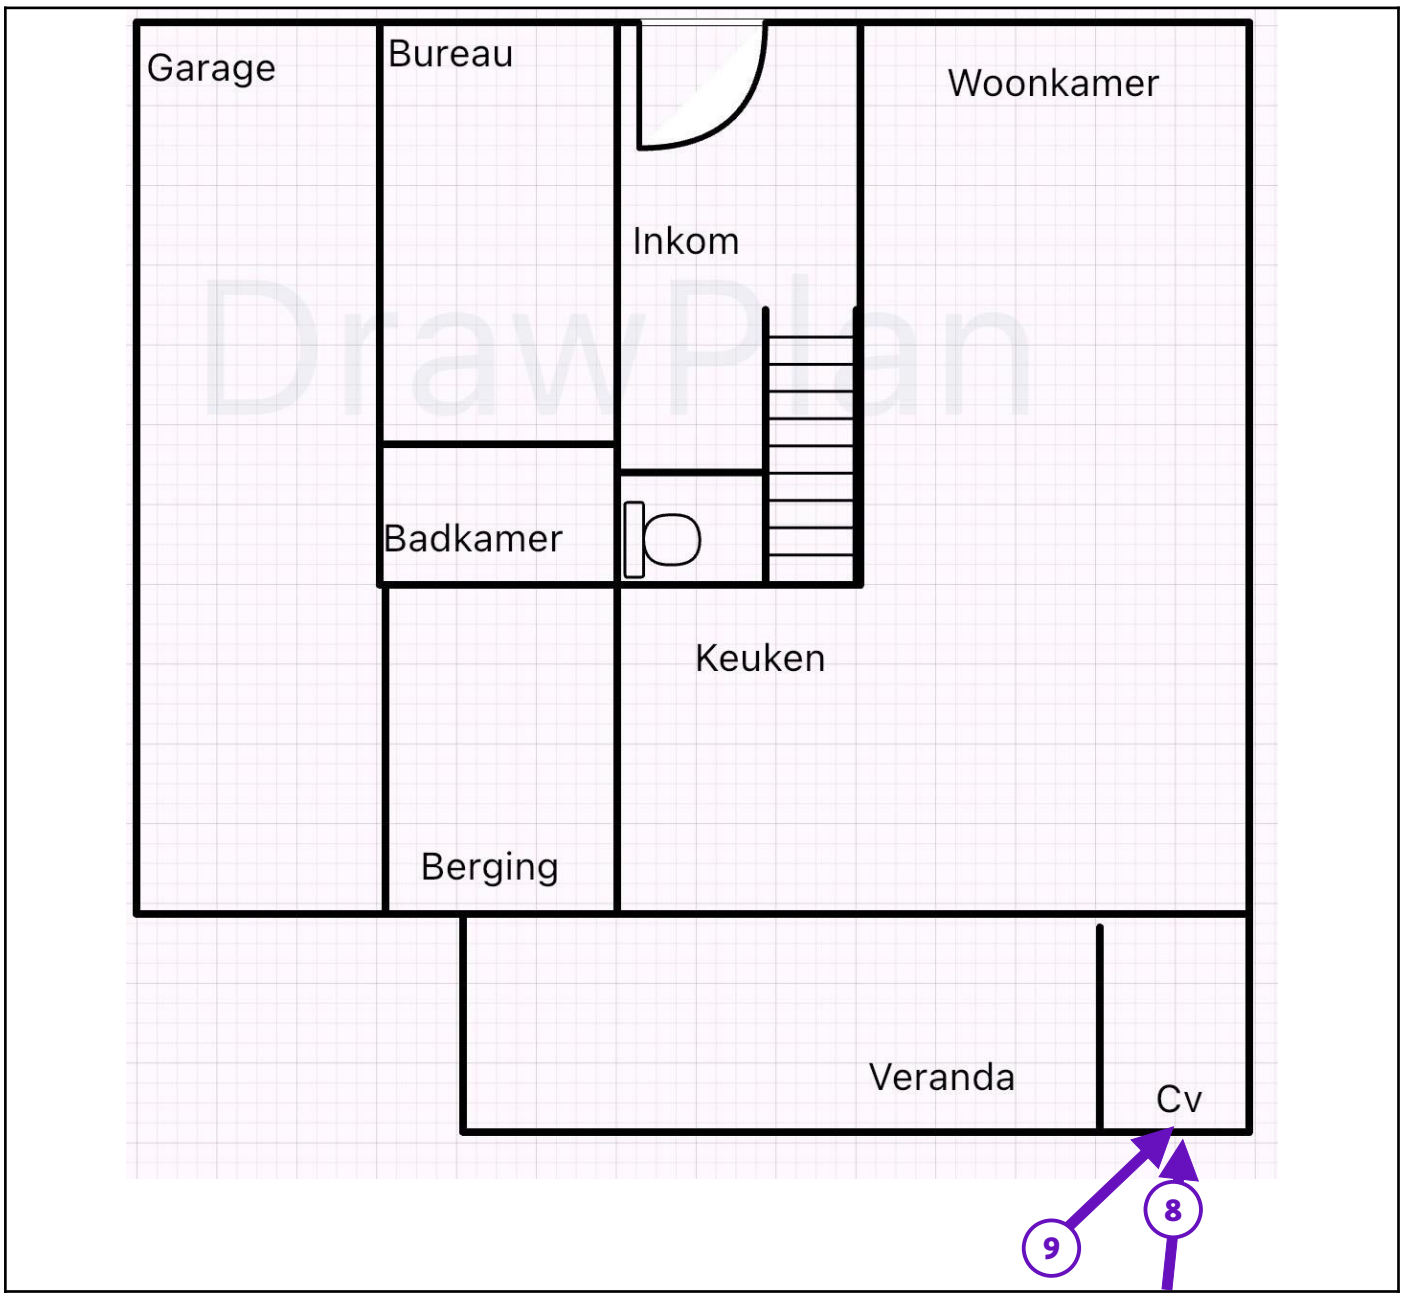
Plan 1.1: Glv

Beschrijving	Type	Actie
8. CV Ketel niet verdacht	Overige ruimte of materiaal	-
9. Schouwbuis niet verdacht.	Overige ruimte of materiaal	-

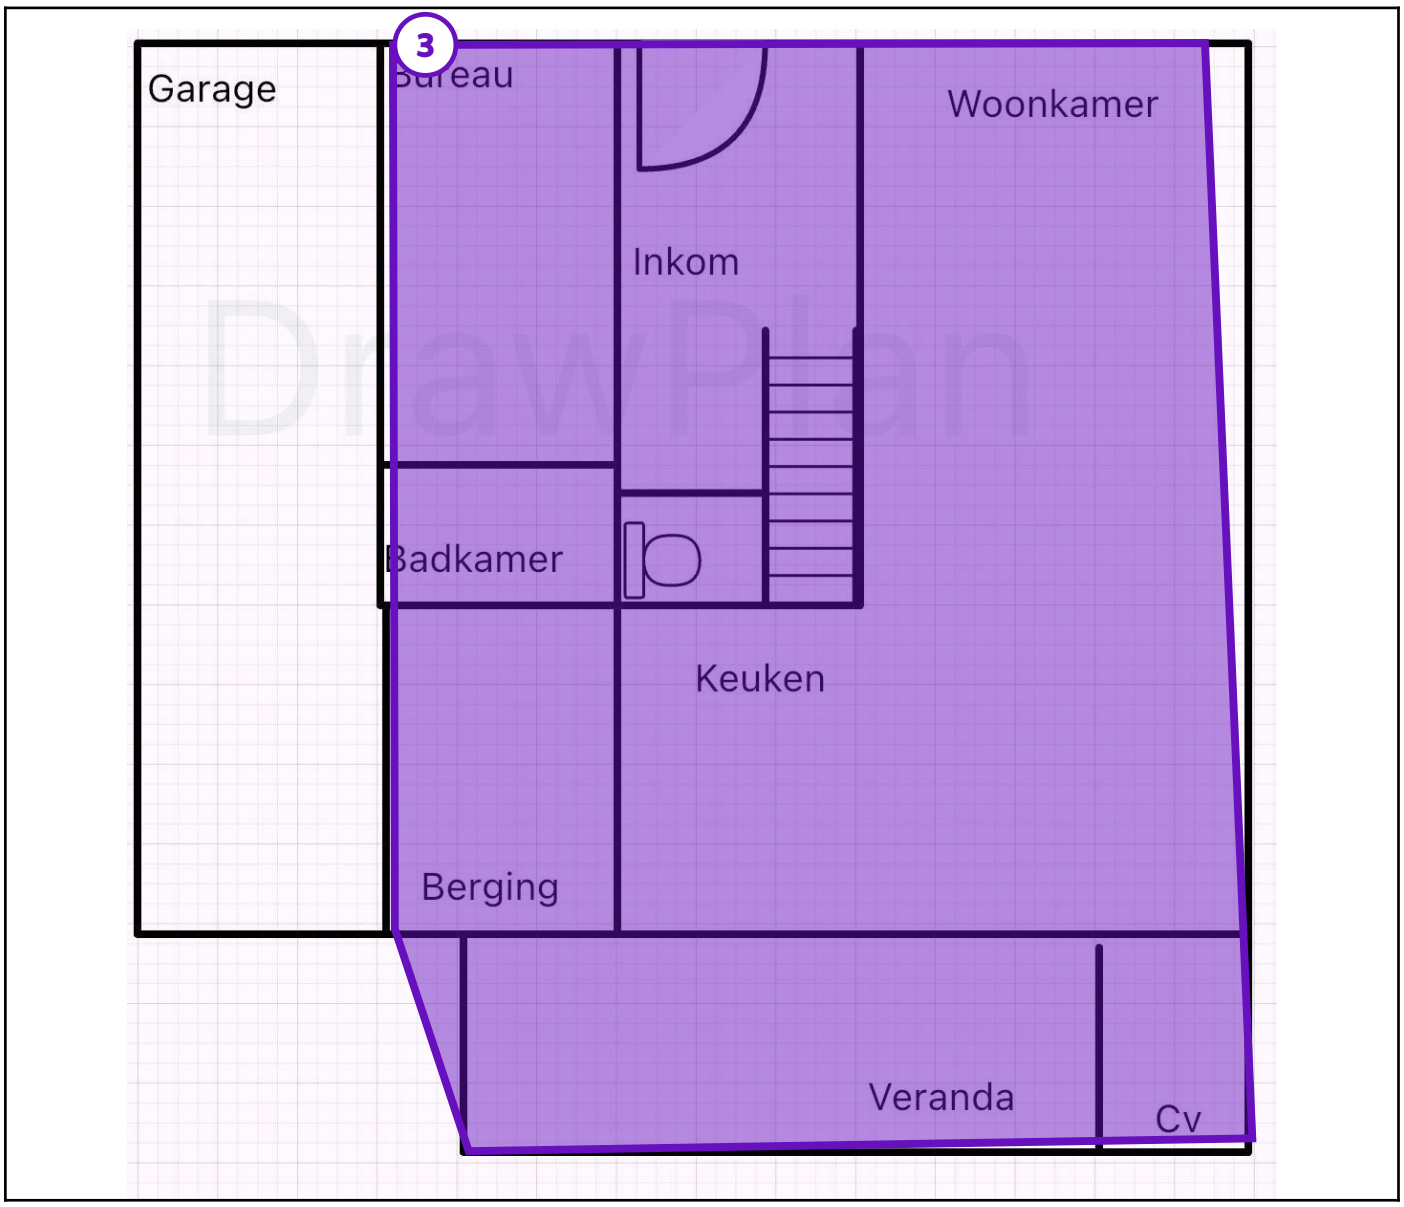
Plan 1.2: Glv

Beschrijving	Type	Actie
3. Valse plafonds	Advies	-

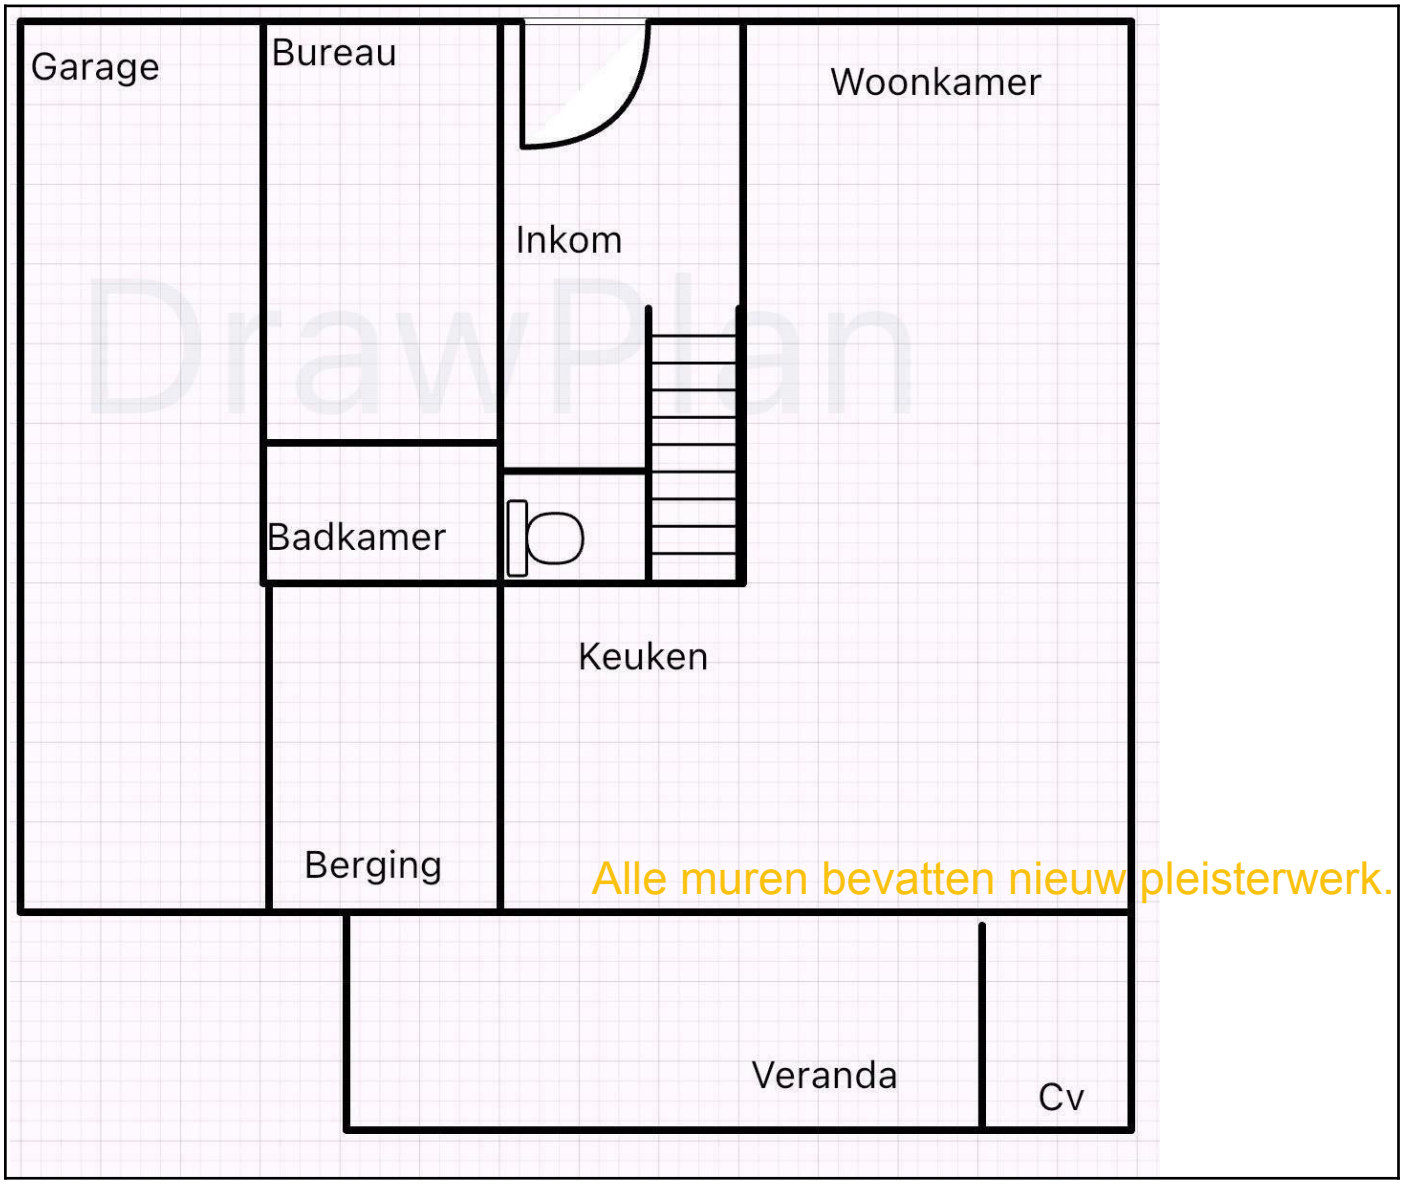
Plan 1.3: Glv

Beschrijving	Type	Actie
4. Muurpleister	Geen asbest	-

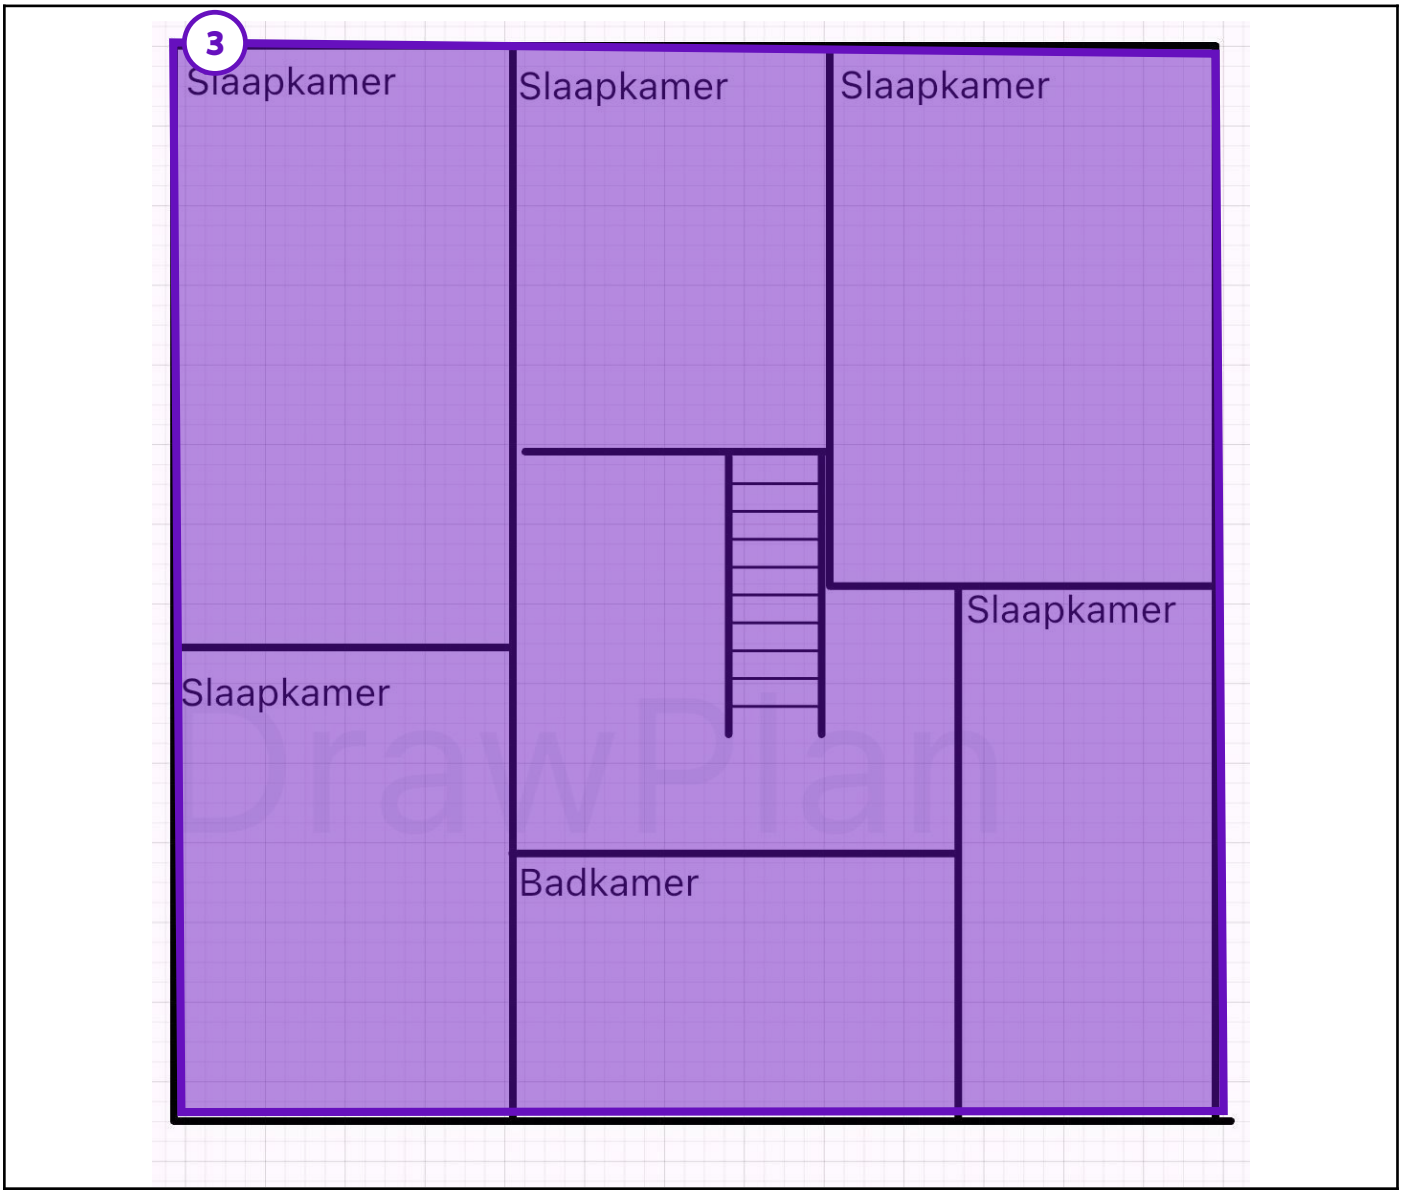
Plan 1.4: Vd1

Beschrijving	Type	Actie
3. Valse plafonds	Advies	-

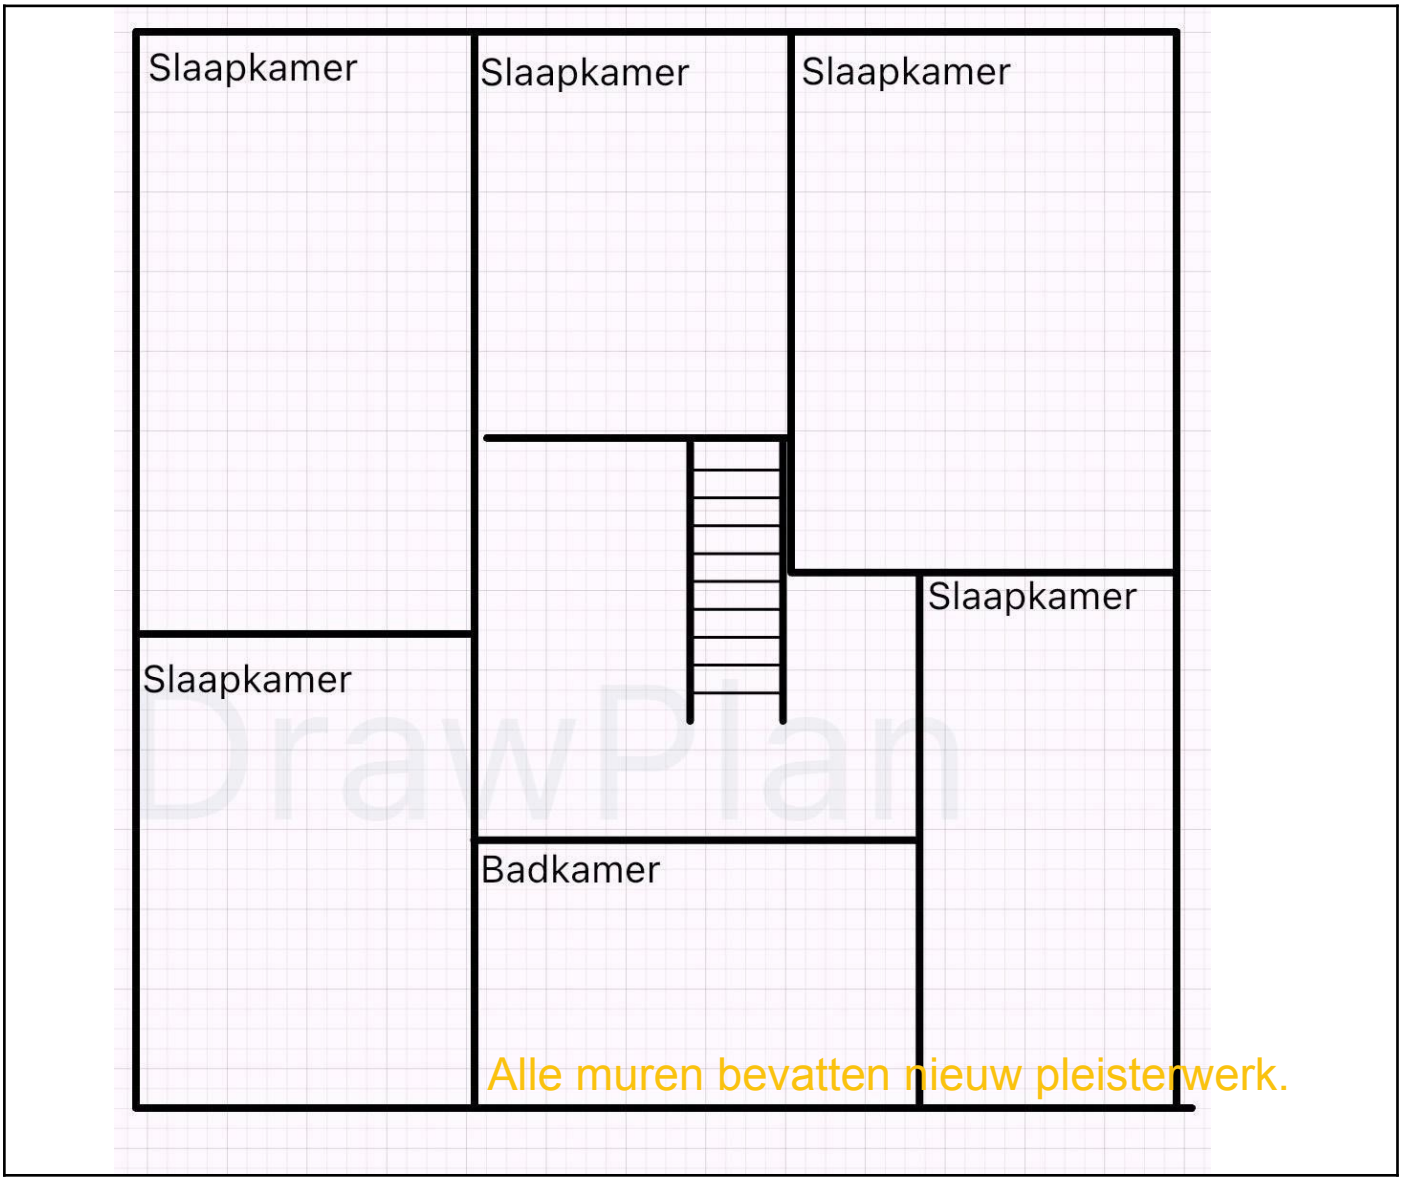
Plan 1.5: Vd1

Beschrijving	Type	Actie
4. Muurpleister	Geen asbest	-

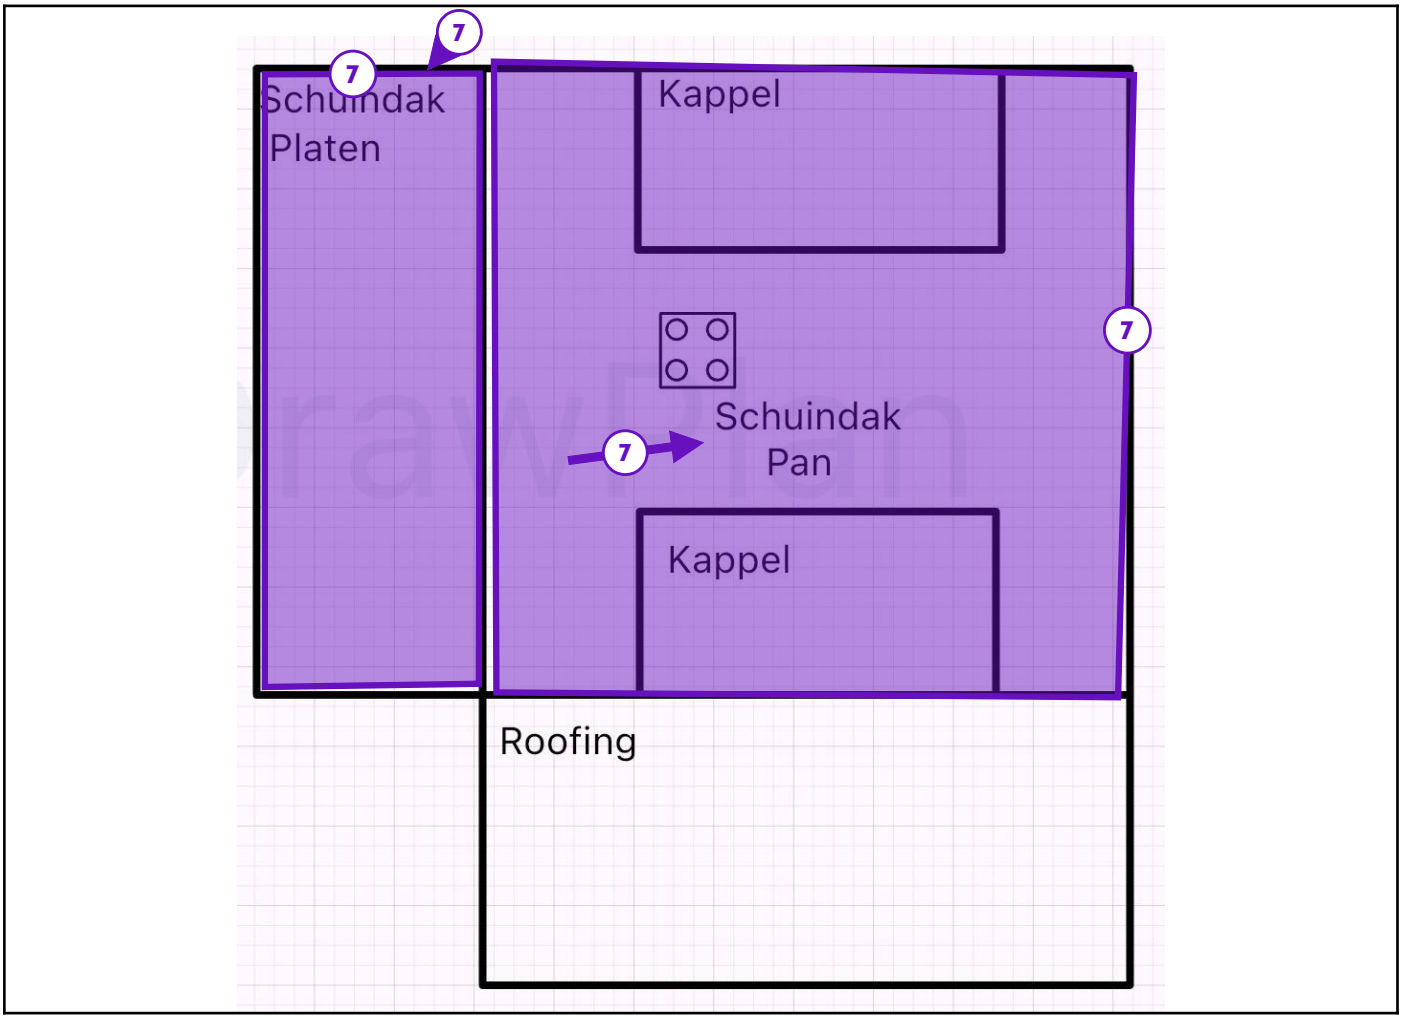
Plan 1.8: Dak

Beschrijving	Type	Actie
7. Dakbedekking niet verdacht.	Overige ruimte of materiaal	-

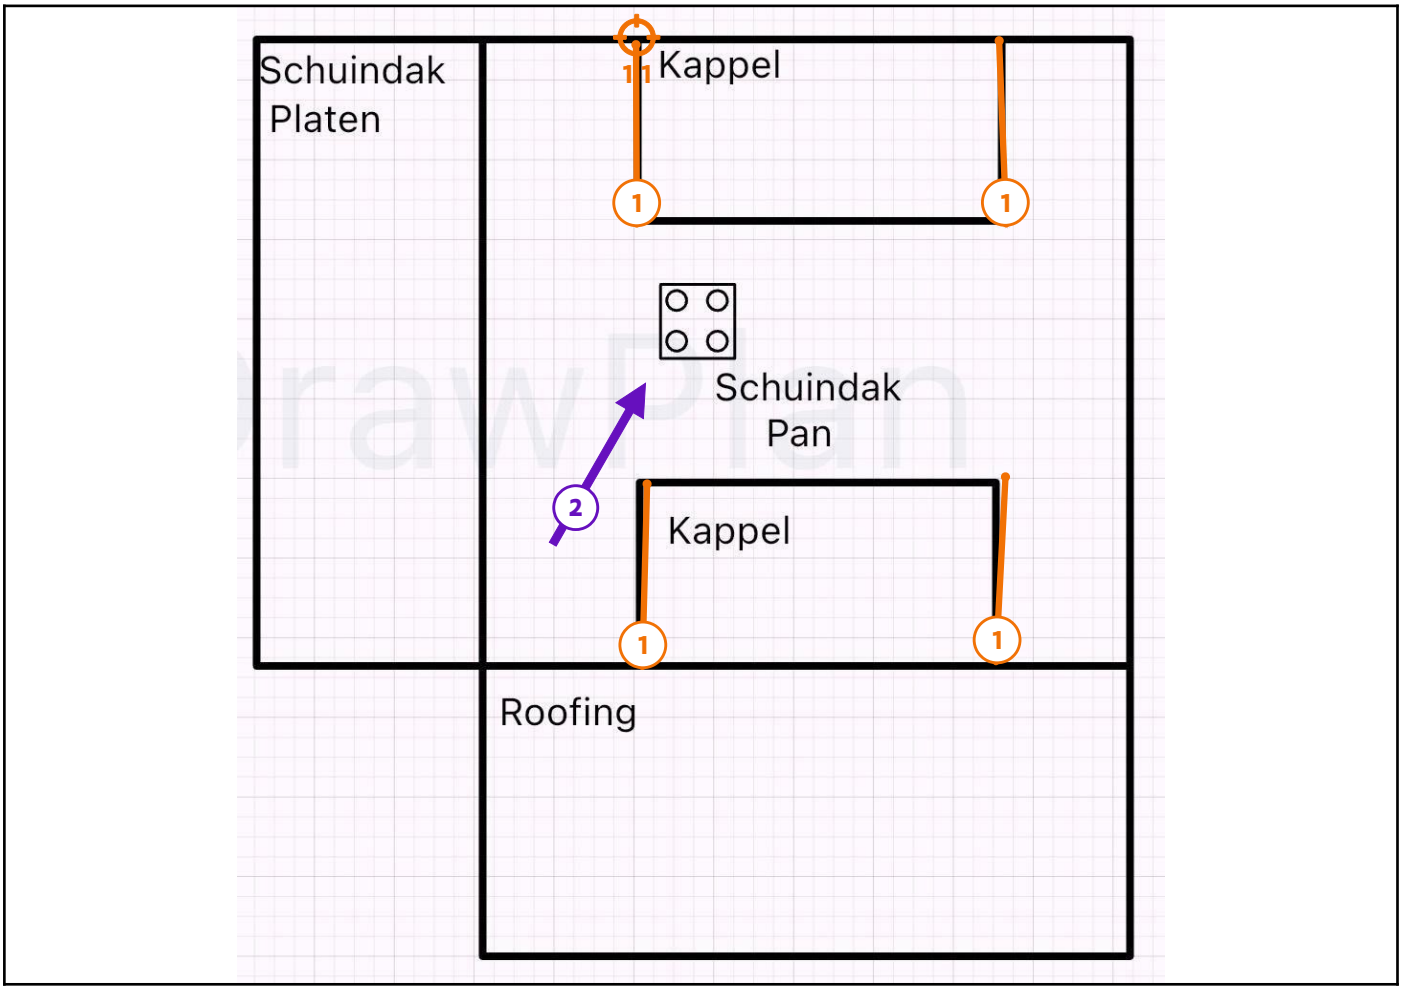
Plan 1.9: Dak

Beschrijving	Type	Actie
1. Dak/gevelleien (met staalname)	Asbestmateriaal	Verwijderen
1.1 Code: 01	Puntmonster	-
2. Schouw op het dak (beperkingsfiche)	Beperking	-

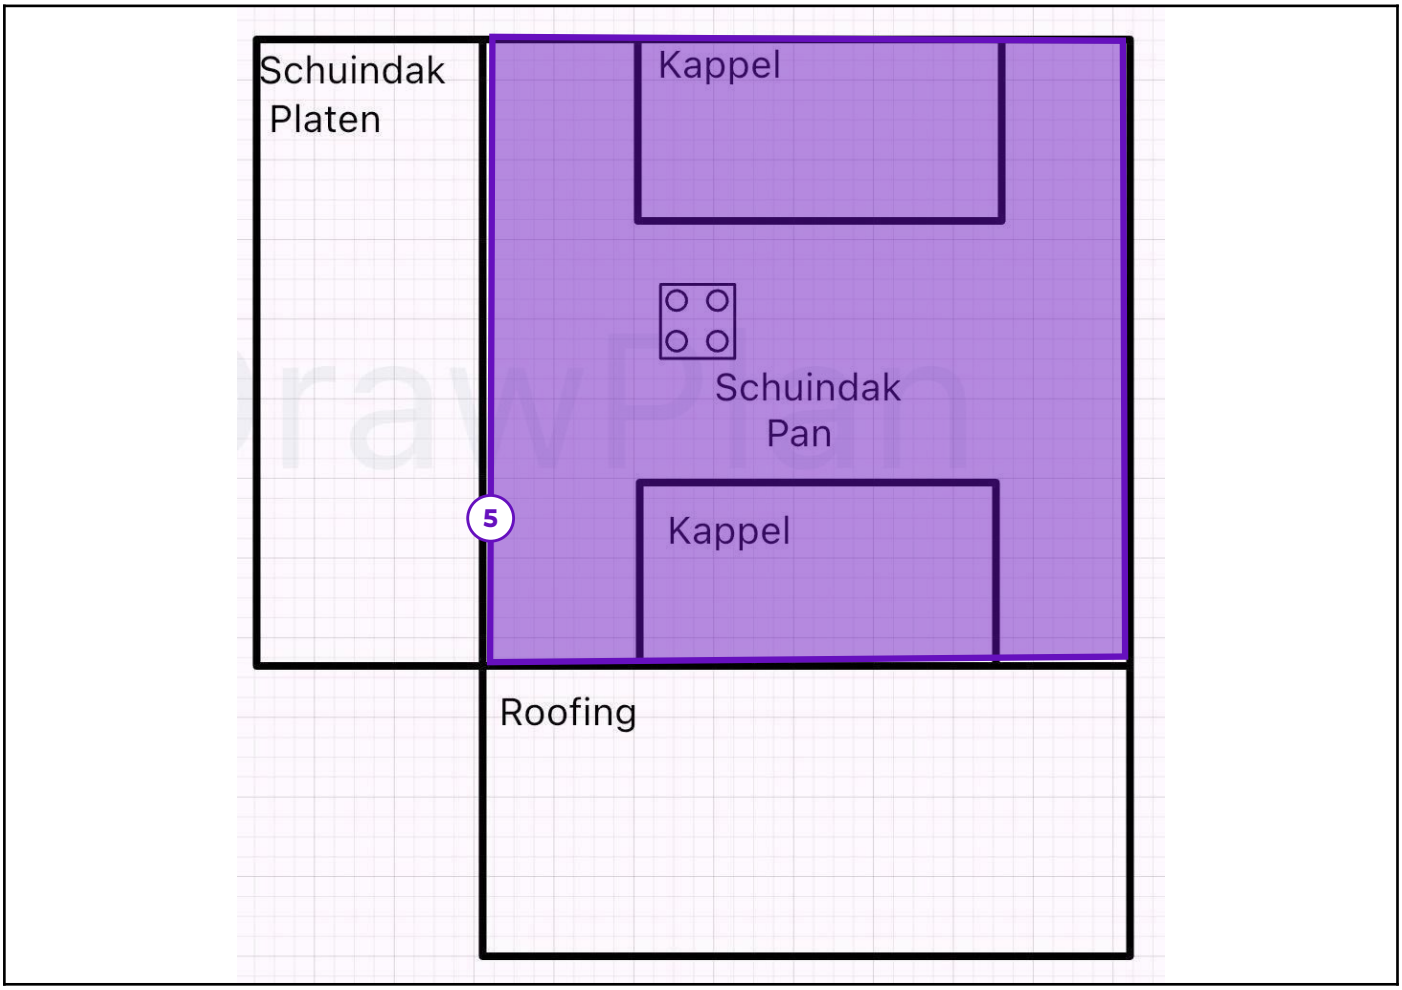
Plan 1.10: Dak

Beschrijving	Type	Actie
5. Onderdak niet verdacht	Overige ruimte of materiaal	-

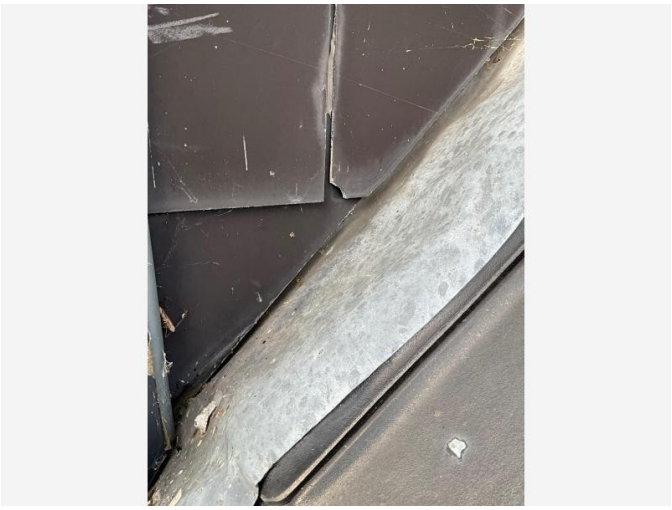
Fiche 1: Dak/gevelleien (met staalname)

Asbestmateriaal

Conclusie

Het asbestmateriaal valt onder de mijlpaal van 2034.

Eindbeoordeling materiaalrisico	Laag materiaalrisico en/of verlaagde kans op vezelvrijgave

#	Type	Referentie	Resultaat
1.1	Puntmonster	01	Chrysotiel

Verwijderen

- Verwijder dit asbestmateriaal zo snel mogelijk. Volg de toestand goed op.
- Hemelwater dat afspoelt van asbestcement daken of gevels kan asbestdeeltjes bevatten. Gebruik het enkel voor gesloten circuits (bv. spoelen toiletten). Reinig na het vervangen van het dak of de gevel de dakgoten en regenwaterput of -ton om asbesthoudend sediment of slib te verwijderen

- Eenvoudige handelingen: mag via doe-het-zelf of door werknemer(s) met opleidingsattest eenvoudige handelingen
  EH via doe-het zelf Standaard dragen van de nodige wegwerp beschermingsmiddelen FFP 3 masker , handschoenen en tyvec CAT III type 5-6 , afwasbaar schoeisel Indien mogelijk de ondervloer afdekken , leien voorzichtig verwijderen, extra fixeren, niet breken , niet gooien, onmiddellijk verpakken of voorzichtig in container met asbest bag plaatsen. Voldoende benevelen/bevochtigen tijdens de duur van de werken. Gebruik geen stortkokers. Voor hechtgebonden toepassingen: Bij verwijdering door doe-het-zelf moet men dit afval dubbel en luchtdicht verpakt aandienen bij het gemeentelijk recyclagepark. Men raadpleegt best op voorhand de voorwaarden van het recyclagepark. Indien leien in slechte staat zijn en kans bestaat op breken : Eenvoudige handeling opgeleid personeel , alle werknemer(s) moeten wel beschikken over een opleidingsattest eenvoudige handelingen 8u Zie ook link Zie https://ovam.vlaanderen.be/wie-mag-wat-

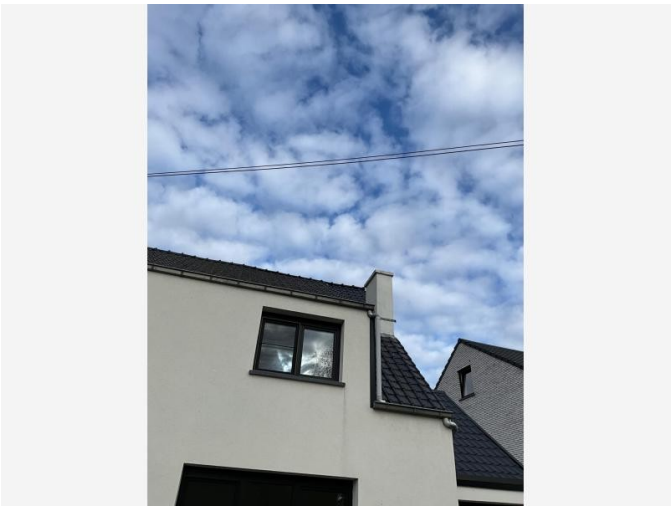
Fiche 2: Schouw op het dak (beperkingsfiche)

Tijdelijke beperking

Reden: Het te onderzoeken materiaal situeert zich hoger dan 3,50 m te rekenen vanaf een veilige ondergrond

Uitleg van de asbestdeskundige: Bij werken (dak of reiniging schouw) kan een stelling geplaatst worden , het is niet duidelijk of er asbestverdachte materialen aanwezig zijn in/rond de schouw.
