Asbestinventarisattest

Haksellaan 2, 2970 Schilde

Attestnummer : **20250605-000100.000**
Uitgegeven op : **05.06.2025**
Geldig tot : **05.06.2035**

Niet-asbestveilig

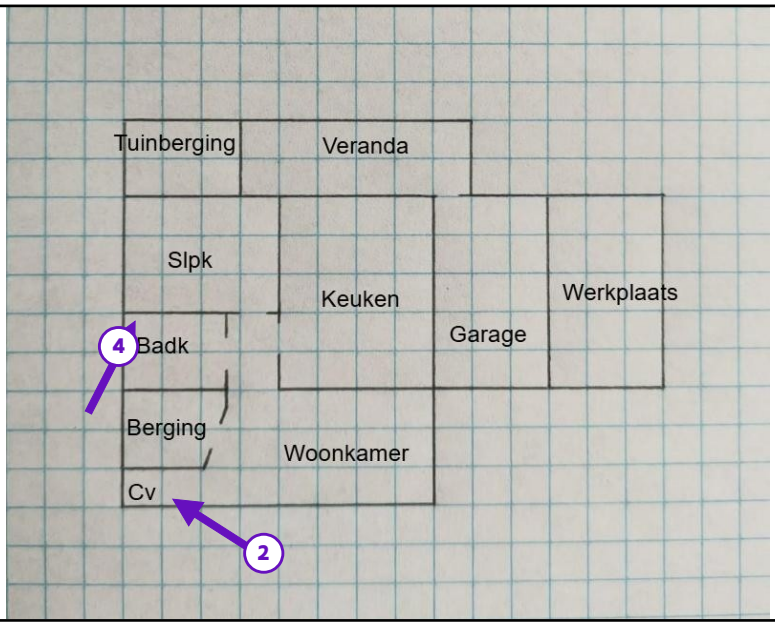
Plan 1.1: Grondplan

Beschrijving	Type	Actie
2. Cv ketel	Advies	-
4. Doorstromer Vaillant	Advies	-

De cv ketel erd gecontroleerd en werd als niet-asbestverdacht bevonden, het betreft een recent model.

De doorstromer werd gecontroleerd en werd als niet-asbestverdacht bevonden, het betreft een recent model.

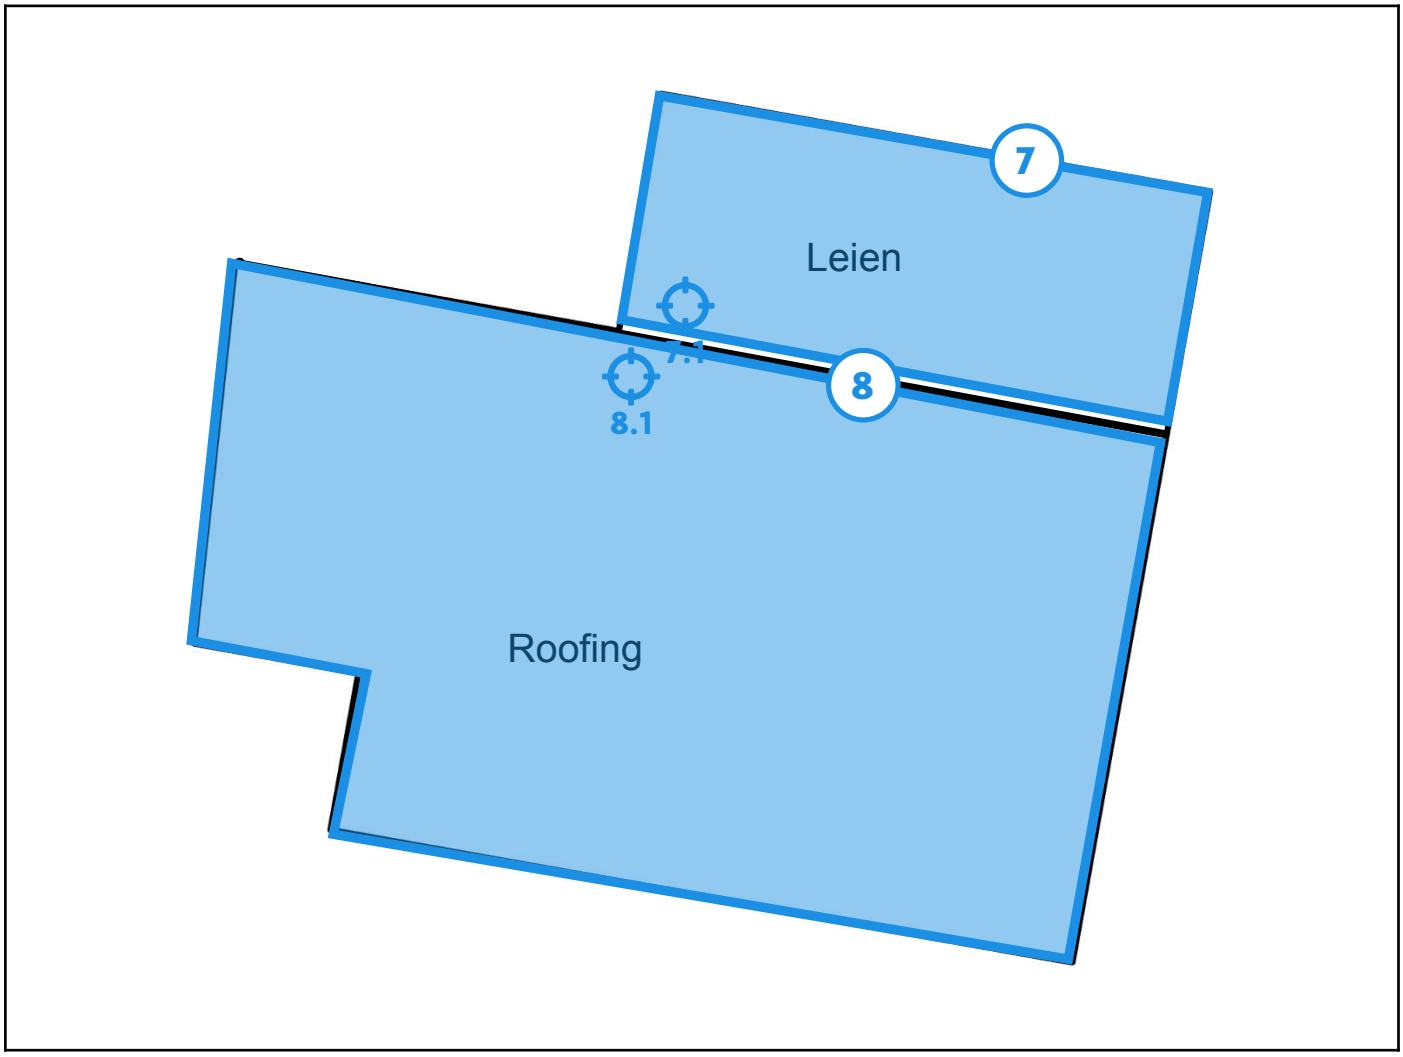
Plan 1.2: Aanduiding dak

Beschrijving	Type	Actie
7. Leien dak	Geen asbest	-
7.1 Code: 2	Puntmonster	-
8. Roofing dak	Geen asbest	-
8.1 Code: 1	Puntmonster	-

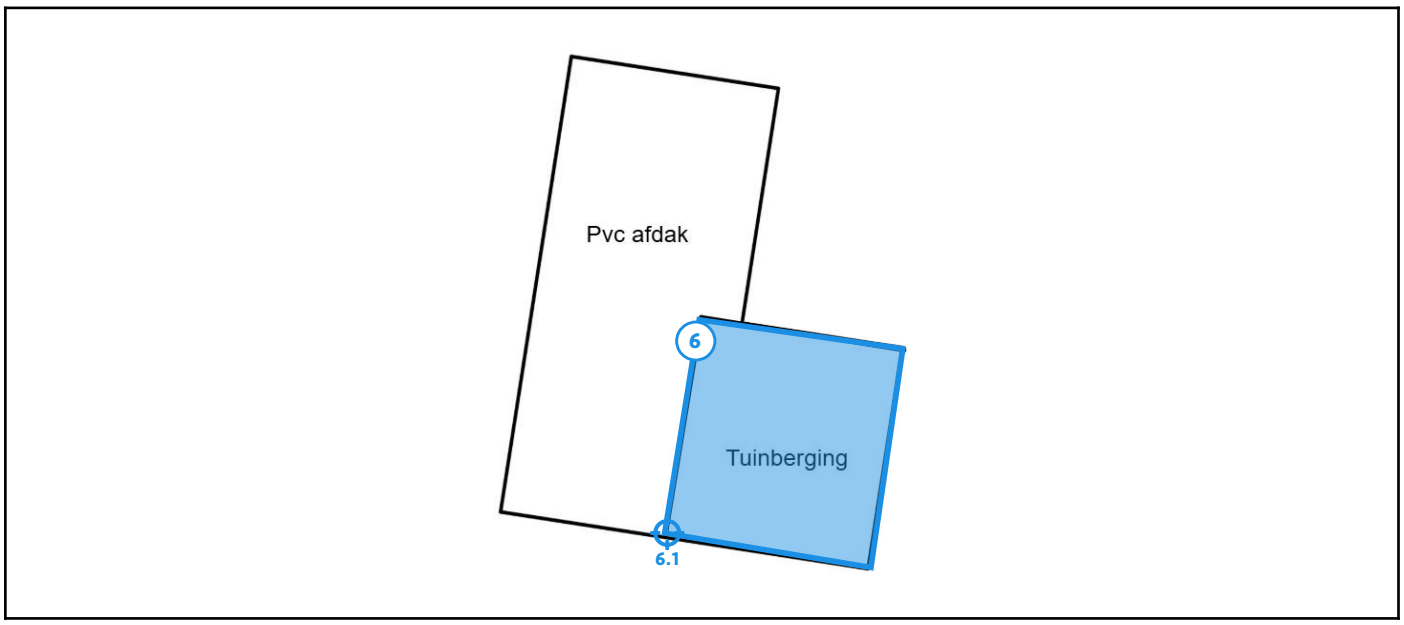
Plan 2.1: Tuinberging + afdak

Beschrijving	Type	Actie
6. Roofing tuinberging	Geen asbest	-
6.1 Code: 3	Puntmonster	-

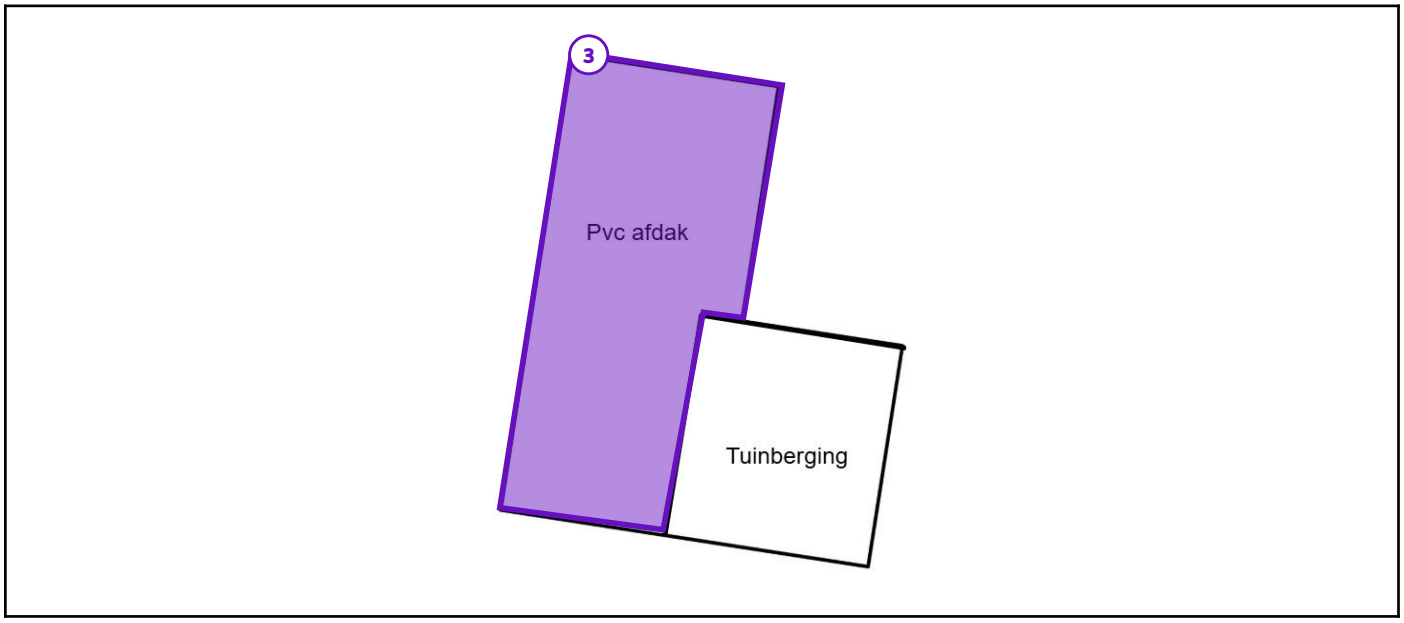
Plan 2.2: Tuinberging + afdak

Beschrijving	Type	Actie
3. Pvc afdak	Advies	-

Het afdak werd gecontroleerd en werd als niet-asbestverdacht bevonden.

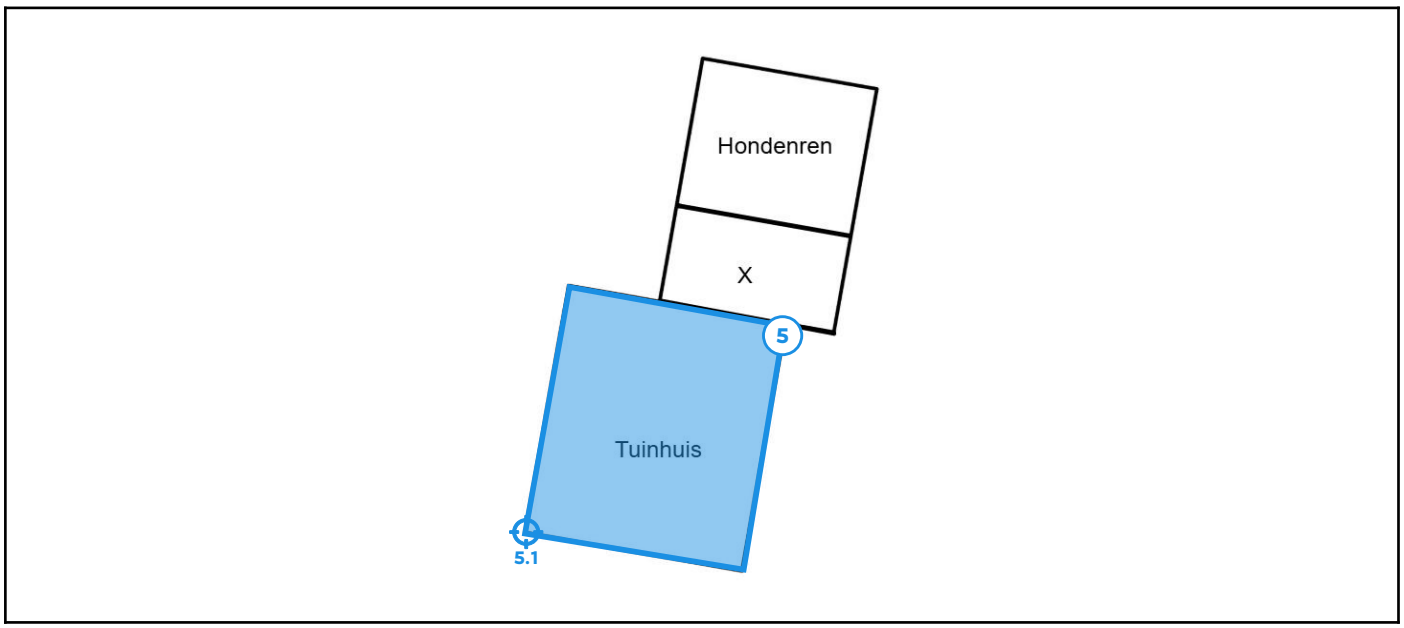
Plan 3.1: Tuinhuis + Hondenren

Beschrijving	Type	Actie
5. Roofing tuinhuis	Geen asbest	-
5.1 Code: 4	Puntmonster	-

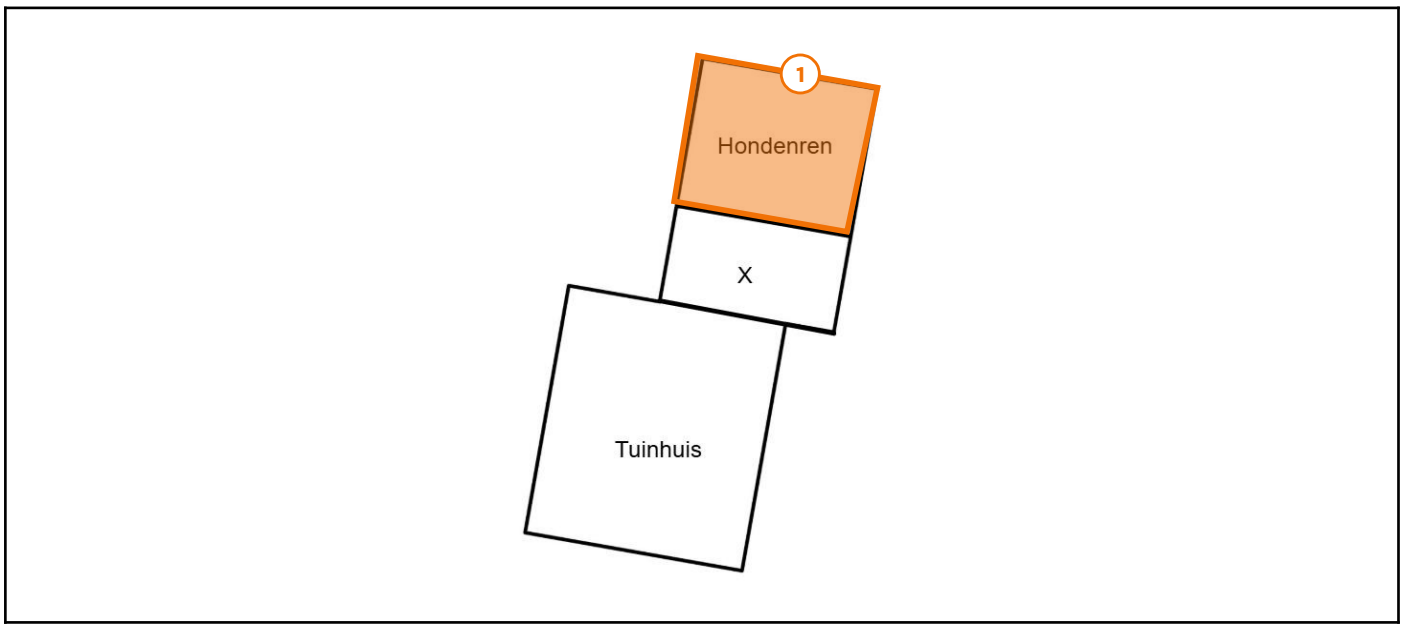
Plan 3.2: Tuinhuis + Hondenren

Beschrijving	Type	Actie
1. Golfplaten hondenren	Asbestmateriaal	Verwijderen

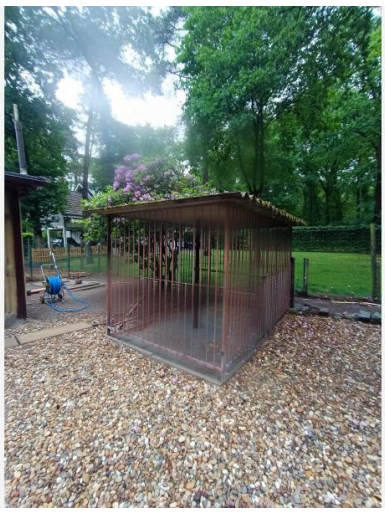
Fiche 1: Golfplaten hondenren

Asbestmateriaal

Het asbestmateriaal valt onder de mijlpaal van 2034.

Eindbeoordeling materiaalrisico	Verhoogd materiaalrisico en/of verhoogde kans op vezelvrijgave

Gebondenheid	Categorie 1: hechtgebonden in oorsprong
Asbestsoort (vezeltype)	Crocidoliet aanwezig
Asbestconcentratie	Laag (< 50%)
Afschermingsgraad van het gehele materiaal	Geheel of deels vrij aan de buitenlucht
Toestand van het materiaal	Matig beschadigd, matig verweerd

Beschrijving	Golfplaten hondenren
Omgeving	Buiten
Primaire drager	Schuin dak
Asbestmateriaal	Dak- en gevelbekleding - Golfplaat
Bindmiddel van asbestmateriaal	Cement
Gebondenheid op basis van bindmiddel	Hecht
Hoeveelheid (oppervlakte - aantal)	• 8,00 m^2 - 1 stuk
Totale oppervlakte	8,00 m^2
Eenvoudig bereikbaar	Ja
Bevestigingswijze	• Onbekend
Identificatiemethode	Vaststelling zonder monstername
Destructieve handeling voor identificatie	Nee
Opmerking	De golfplaten zijn visueel en volgens expertise als asbestverdacht beschouwd. De vermelde oppervlaktes, diktes en volumes betreffen een beredeneerde schatting. Er worden geen rechten verleend aan deze oppervlaktes/diktes/volumes.

Verwijderen

- Zorg voor een veilig beheer. Vermijd het beschadigen van het asbestmateriaal. Controleer de toestand jaarlijks op wijzigingen.

- Eenvoudige handelingen: mag via doe-het-zelf of door werknemer(s) met opleidingsattest eenvoudige handelingen
  Standaard dragen van de nodige wegwerp beschermingsmiddelen FFP 3 masker , handschoenen en tyvec CAT III type 5-6

Indien mogelijk de ondervloer afdekken , golfplaten voorzichtig verwijderen, extra fixeren, niet breken , niet gooien, onmiddellijk verpakken of voorzichtig in container met asbest bag plaatsen. Voldoende benevelen/bevochtigen tijdens de duur van de werken. Indien golfplaten in slechte staat zijn en kans bestaat op breken : Eenvoudige handeling opgeleid personeel , alle werknemer(s) moeten wel beschikken over een opleidingsattest eenvoudige handelingen 8u
