Asbestinventarisattest

Moniestraat 11, 1981 Zemst

Attestnummer : **20261030-000196.000**
Uitgegeven op : **30.10.2026**
Geldig tot : **30.10.2031**

Niet-asbestveilig

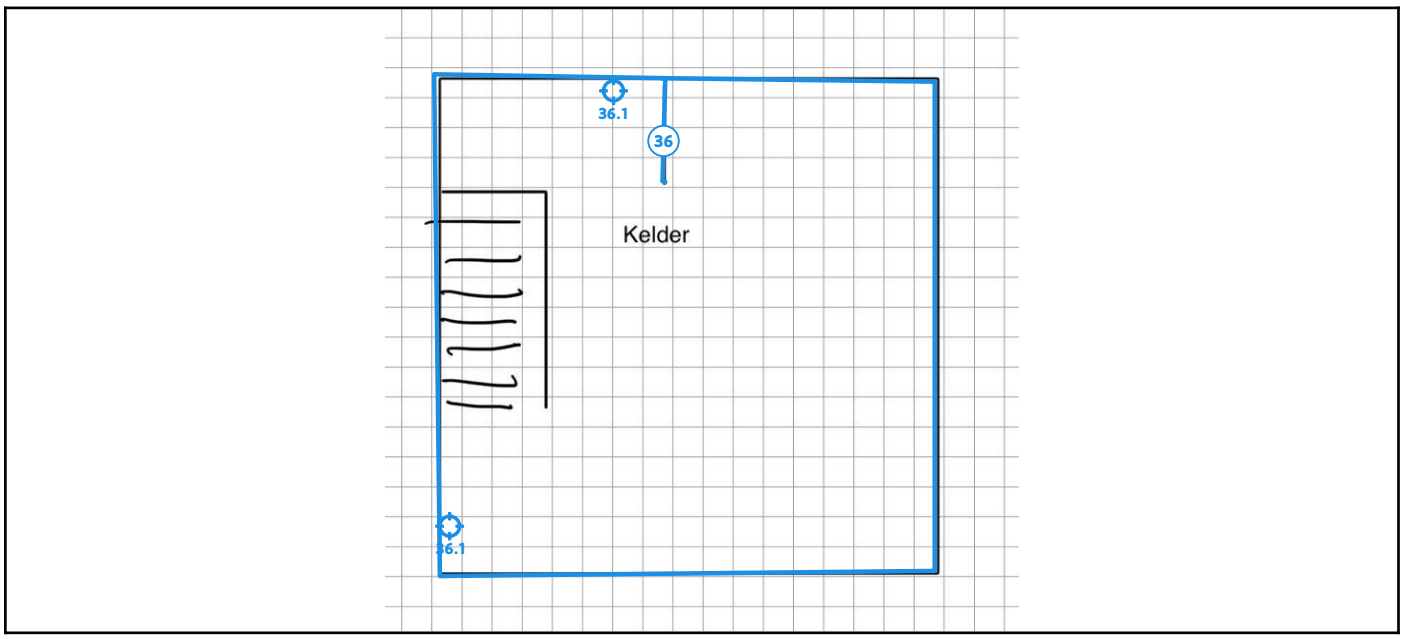
Plan 1.1: Kelder

Beschrijving	Type	Actie
36. Cementering binnen	Geen asbest	-
36.1 Code: M11	Mengmonster	-

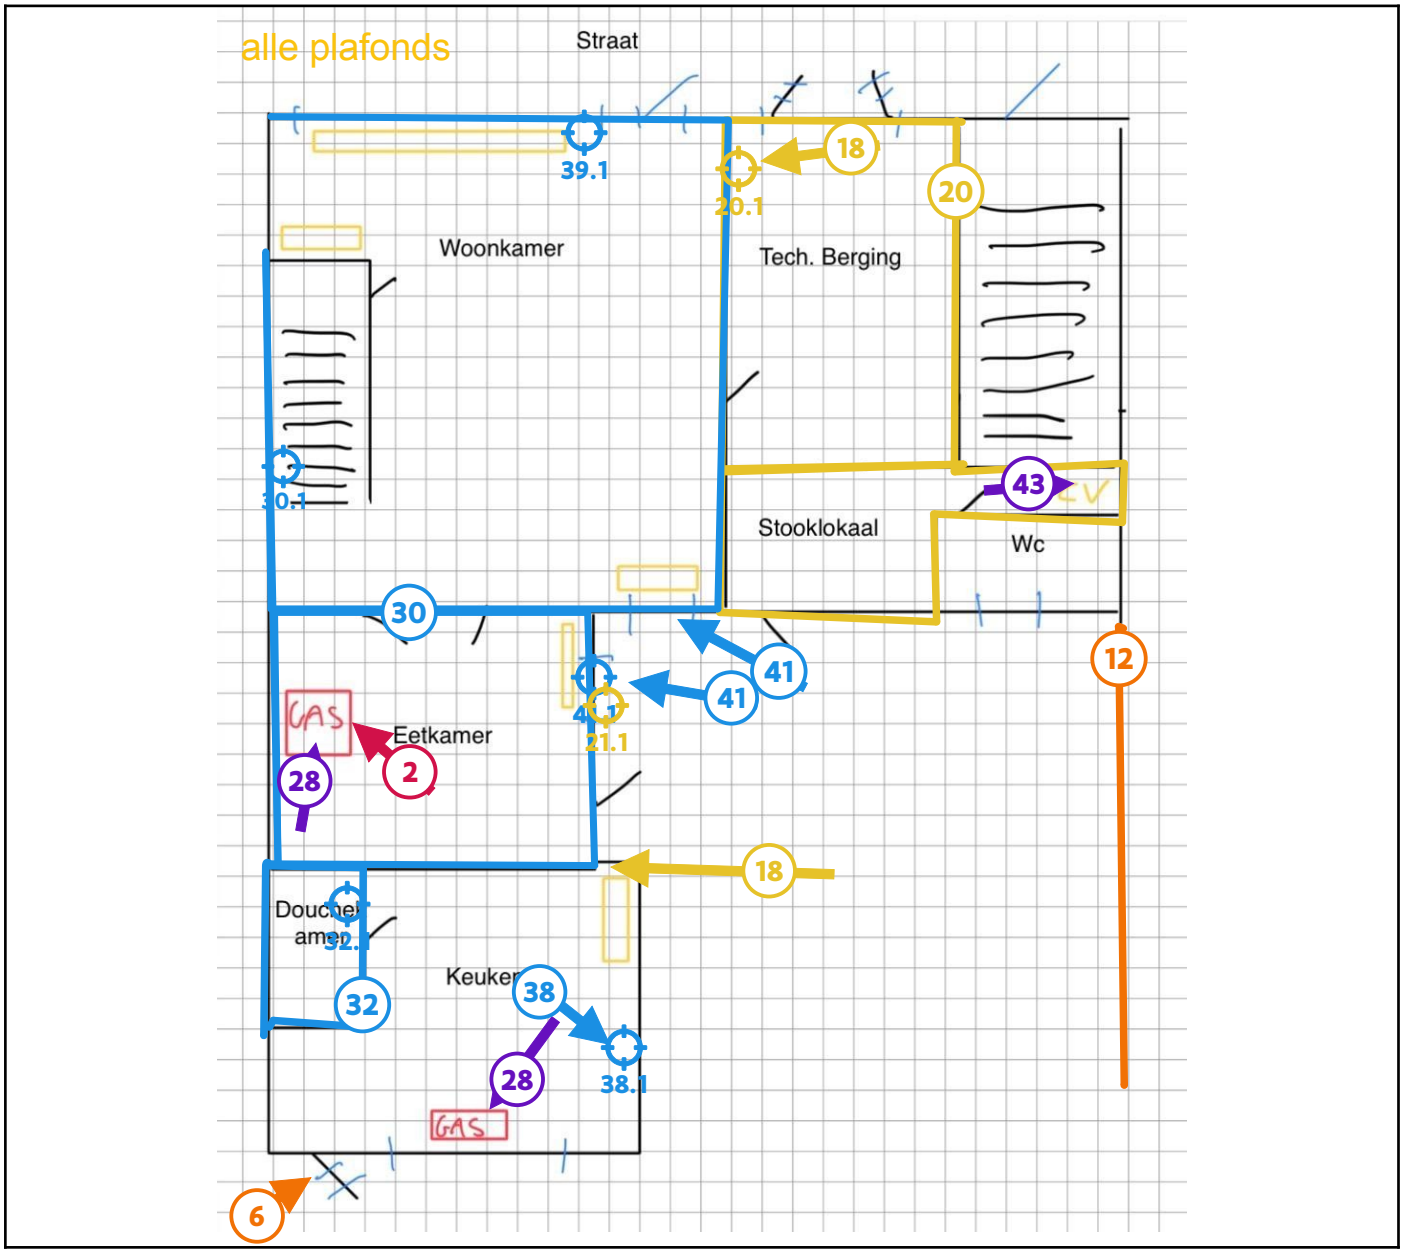
Plan 1.2: Gelijkvloers

Beschrijving	Type	Actie
2. Koord in gaskachel	Asbestmateriaal	Dringend verwijderen
6. Asbestcementplaat in schrijnwerk	Asbestmateriaal	Verwijderen
12. Cementplaat buitenwand duivenhok	Asbestmateriaal	Maatregelen nemen
18. Bakeliet schakelmateriaal	Asbestmateriaal	Zorgvuldig beheren

20. Cementplaat wand woning	Asbestmateriaal	Zorgvuldig beheren
20.1 Code: M08	Puntmonster	-
21. Mastiek/kit tussen glas en profiel - buiten	Asbestmateriaal	Zorgvuldig beheren
21.1 Code: M06	Puntmonster	-
27. Plafondafwerking in gipskarton/hout/pvc	Advies	-
28. Kachel	Advies	-
30. Pleisterwerk wanden	Geen asbest	-
30.1 Code: M01	Mengmonster	-
32. Wandbedekking douchekamer	Geen asbest	-
32.1 Code: M13	Puntmonster	-
38. Coating spoelbak gv	Geen asbest	-
38.1 Code: M14	Puntmonster	-
39. Mastiek/kit tussen glas en profiel - Binnen	Geen asbest	-
39.1 Code: M05	Puntmonster	-
41. Mastiek/kit tussen muur en profiel buiten	Geen asbest	-
41.1 Code: M15	Puntmonster	-
43. Niet-asbestverdachte stookketel	Overige ruimte of materiaal	-

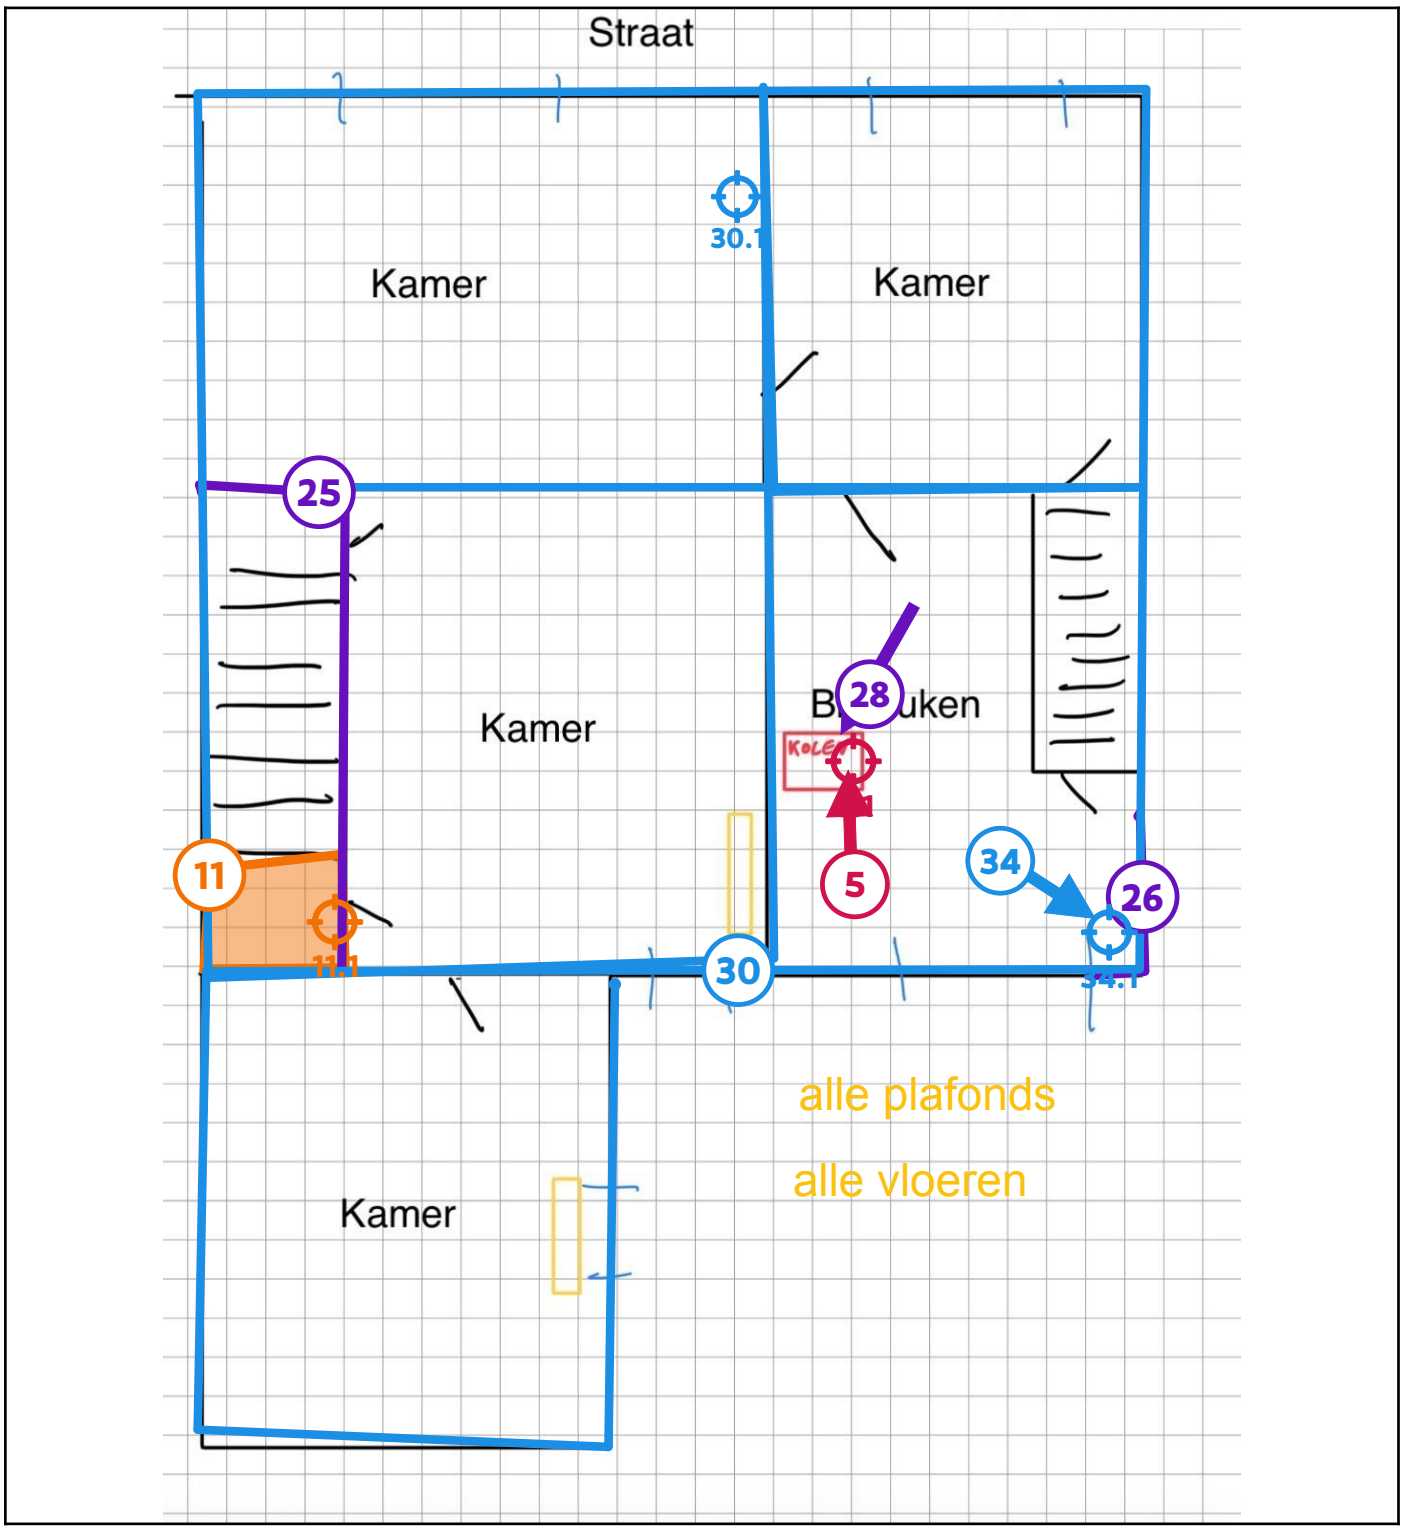
Plan 1.4: +1

Beschrijving	Type	Actie
5. Koord in kolenkachel	Asbestmateriaal	Dringend verwijderen

5.1 Code: M10	Puntmonster	-
11. Cementplaat vloer	Asbestmateriaal	Maatregelen nemen
11.1 Code: M12	Puntmonster	-
24. Vloerbekleding - Niet verdacht	Advies	-
25. Valse wand(en)/voorzetwand(en) - Gipskarton-hout	Advies	-
26. Tegellijm achter wandtegels & plinten	Advies	-
27. Plafondafwerking in gipskarton/hout/pvc	Advies	-
28. Kachel	Advies	-
30. Pleisterwerk wanden	Geen asbest	-
30.1 Code: M01	Mengmonster	-
34. Coating spoelbak 1V	Geen asbest	-
34.1 Code: M09	Puntmonster	-

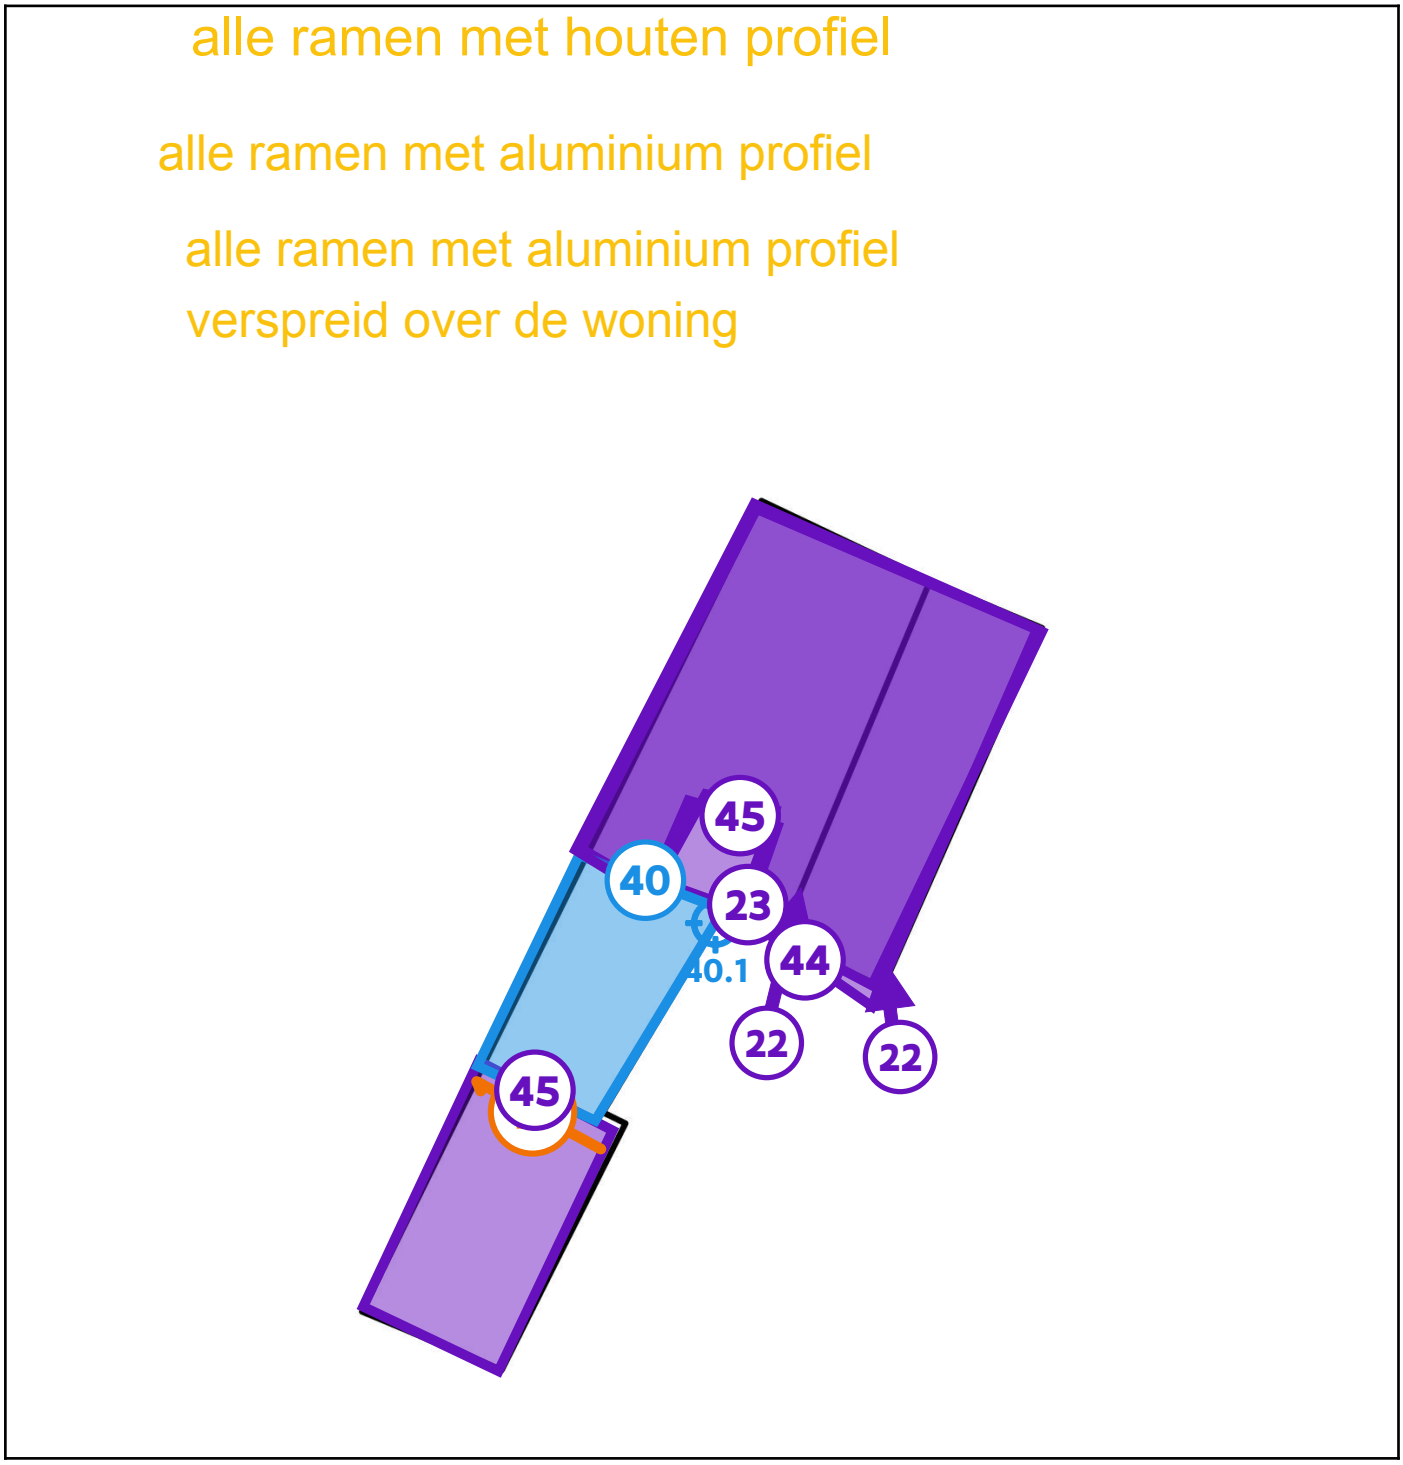
Plan 1.6: Dak

Beschrijving	Type	Actie
10. Wandbedekking - golfplaten	Asbestmateriaal	Verwijderen

17. Bakeliet - Stopcontacten & schakelaars (binnen)	Asbestmateriaal	Zorgvuldig beheren
21. Mastiek/kit tussen glas en profiel - buiten	Asbestmateriaal	Zorgvuldig beheren
22. Binnenzijde en bovenzijde van de schouw	Beperking	-
23. Dakbedekking (>3,50m)	Beperking	-
31. Stopverf	Geen asbest	-
39. Mastiek/kit tussen glas en profiel - Binnen	Geen asbest	-
40. Dakbedekking - Roofing achterbouw	Geen asbest	-
40.1 Code: M02	Puntmonster	-
44. Onderdak - niet verdacht	Overige ruimte of materiaal	-
45. Dakbedekking - niet verdacht	Overige ruimte of materiaal	-

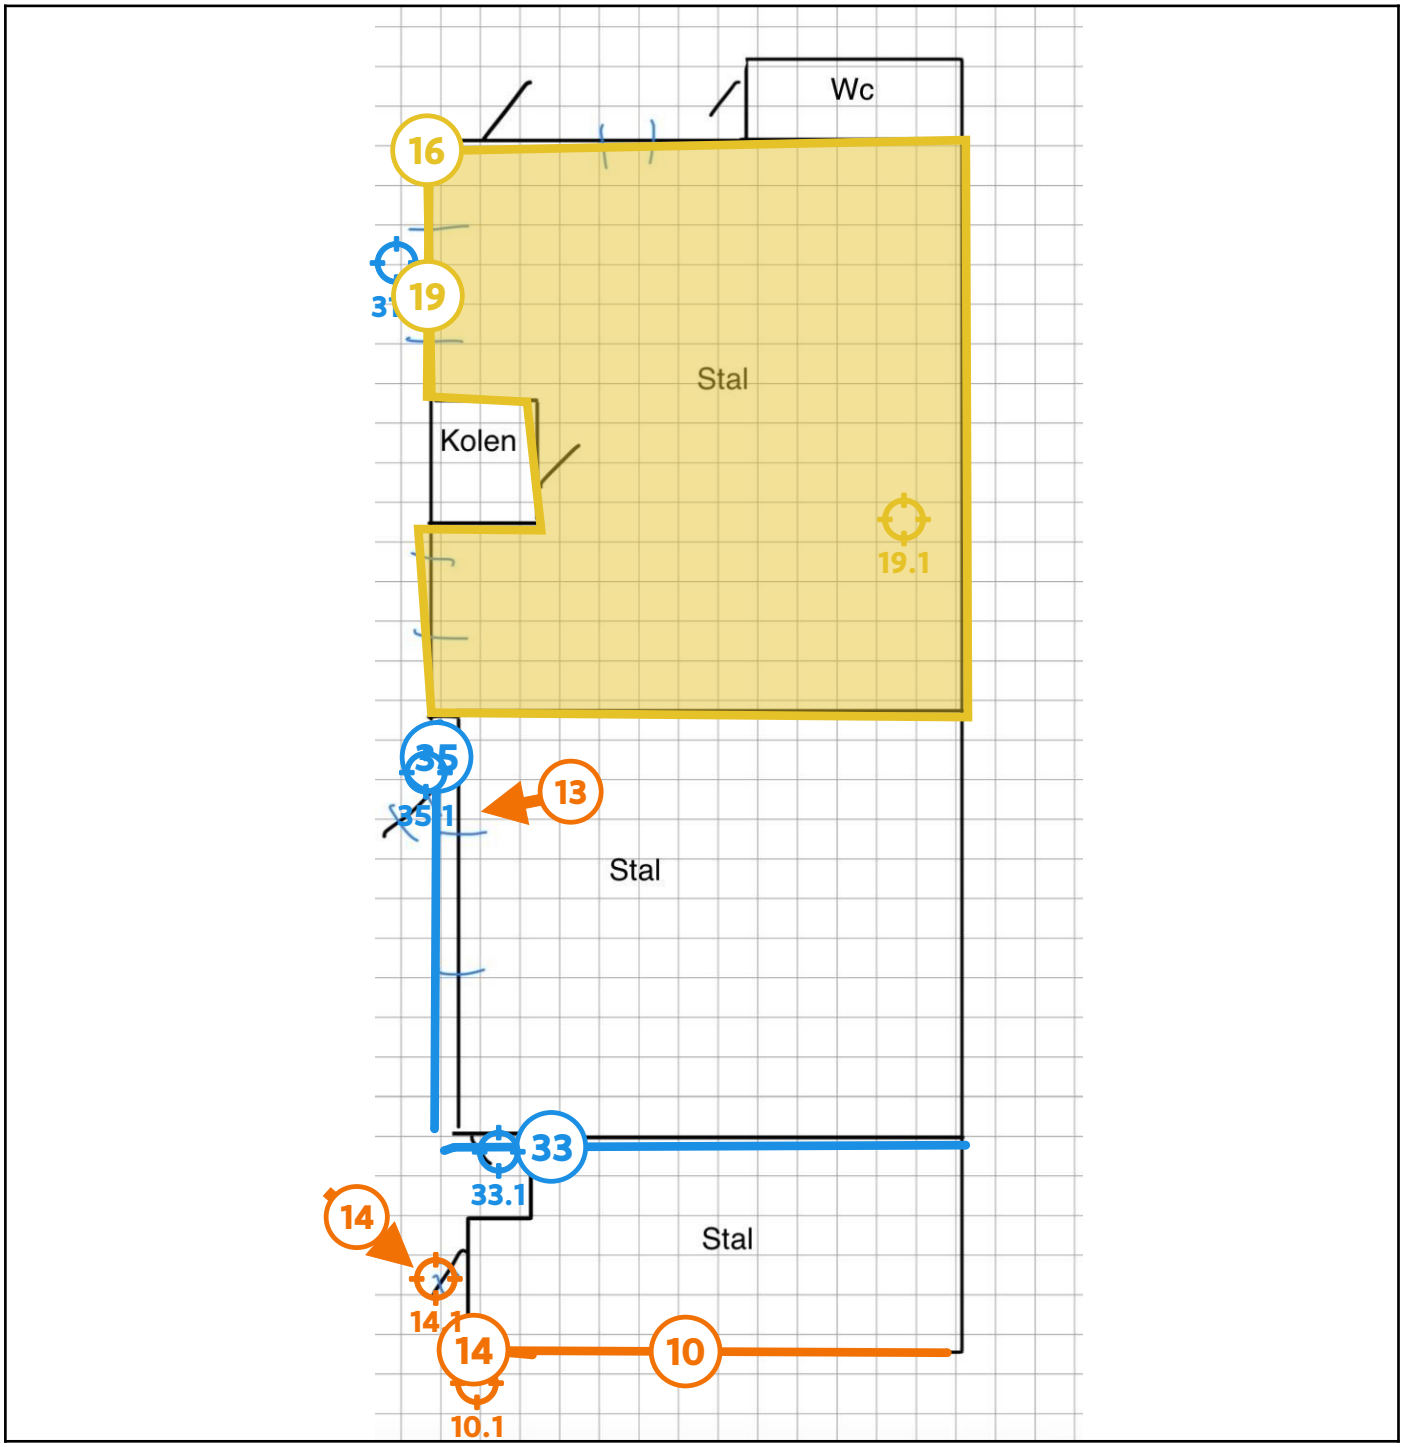
Plan 2.1: Gelijkvloers

Beschrijving	Type	Actie
10. Wandbedekking - golfplaten	Asbestmateriaal	Verwijderen
10.1 Code: M20	Puntmonster	-

13. Cementplaat zekeringsbord	Asbestmateriaal	Maatregelen nemen
14. Cementplaat deur stal	Asbestmateriaal	Maatregelen nemen
14.1 Code: M19	Puntmonster	-
16. Cementplaat stal wand	Asbestmateriaal	Zorgvuldig beheren
19. Cementplaat stal plafond	Asbestmateriaal	Zorgvuldig beheren
19.1 Code: M17	Puntmonster	-
31. Stopverf	Geen asbest	-
31.1 Code: M07	Puntmonster	-
33. Gevelbekleding - roofing zwart	Geen asbest	-
33.1 Code: M24	Puntmonster	-
35. Gevelbekleding - roofing zwart - wit	Geen asbest	-
35.1 Code: M03	Puntmonster	-

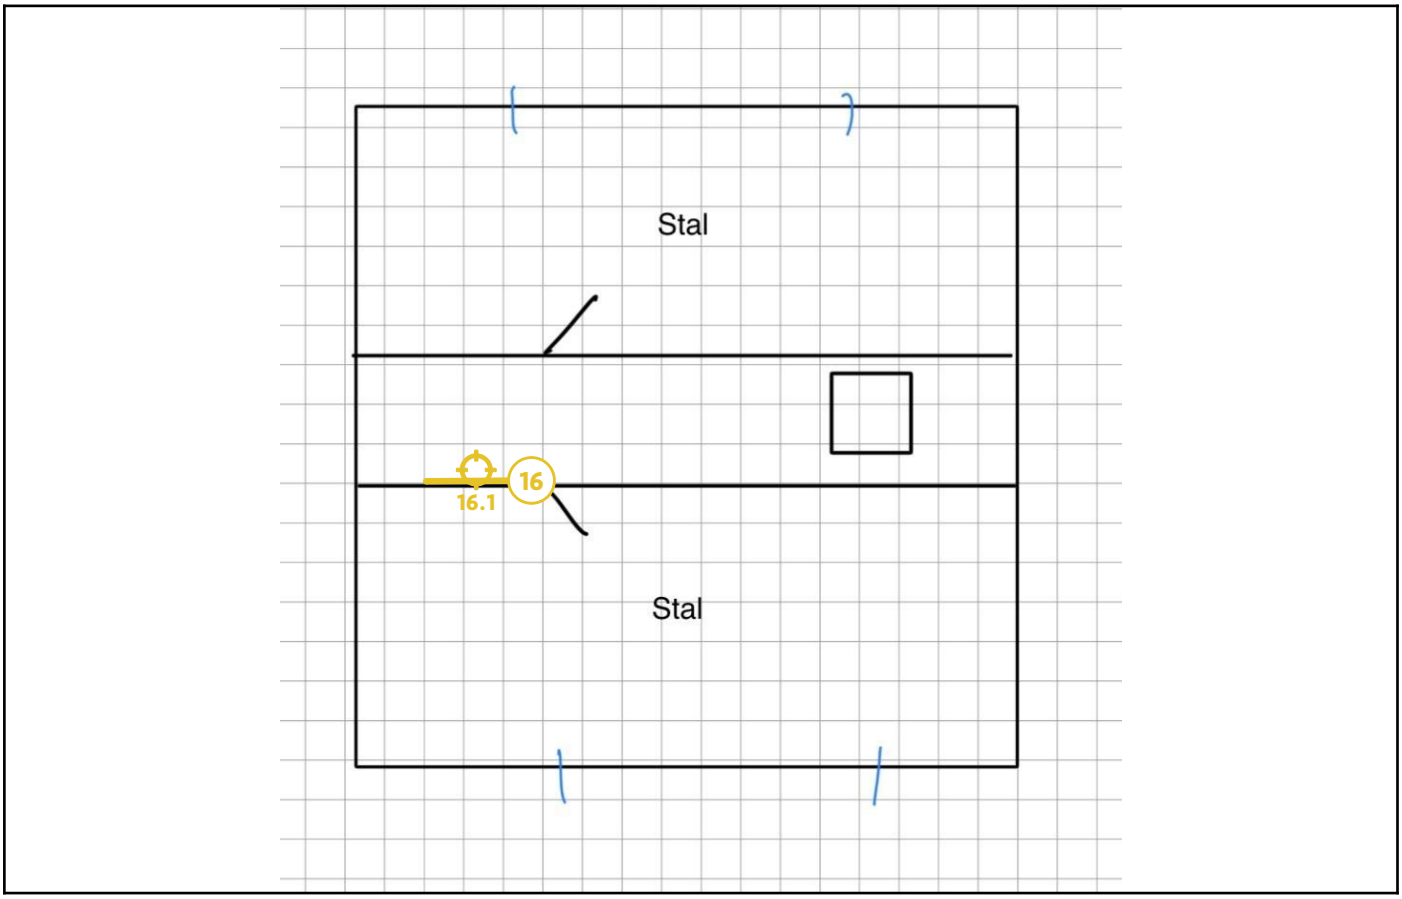
Plan 2.2: +1

Beschrijving	Type	Actie
16. Cementplaat stal wand	Asbestmateriaal	Zorgvuldig beheren
16.1 Code: M16	Puntmonster	-

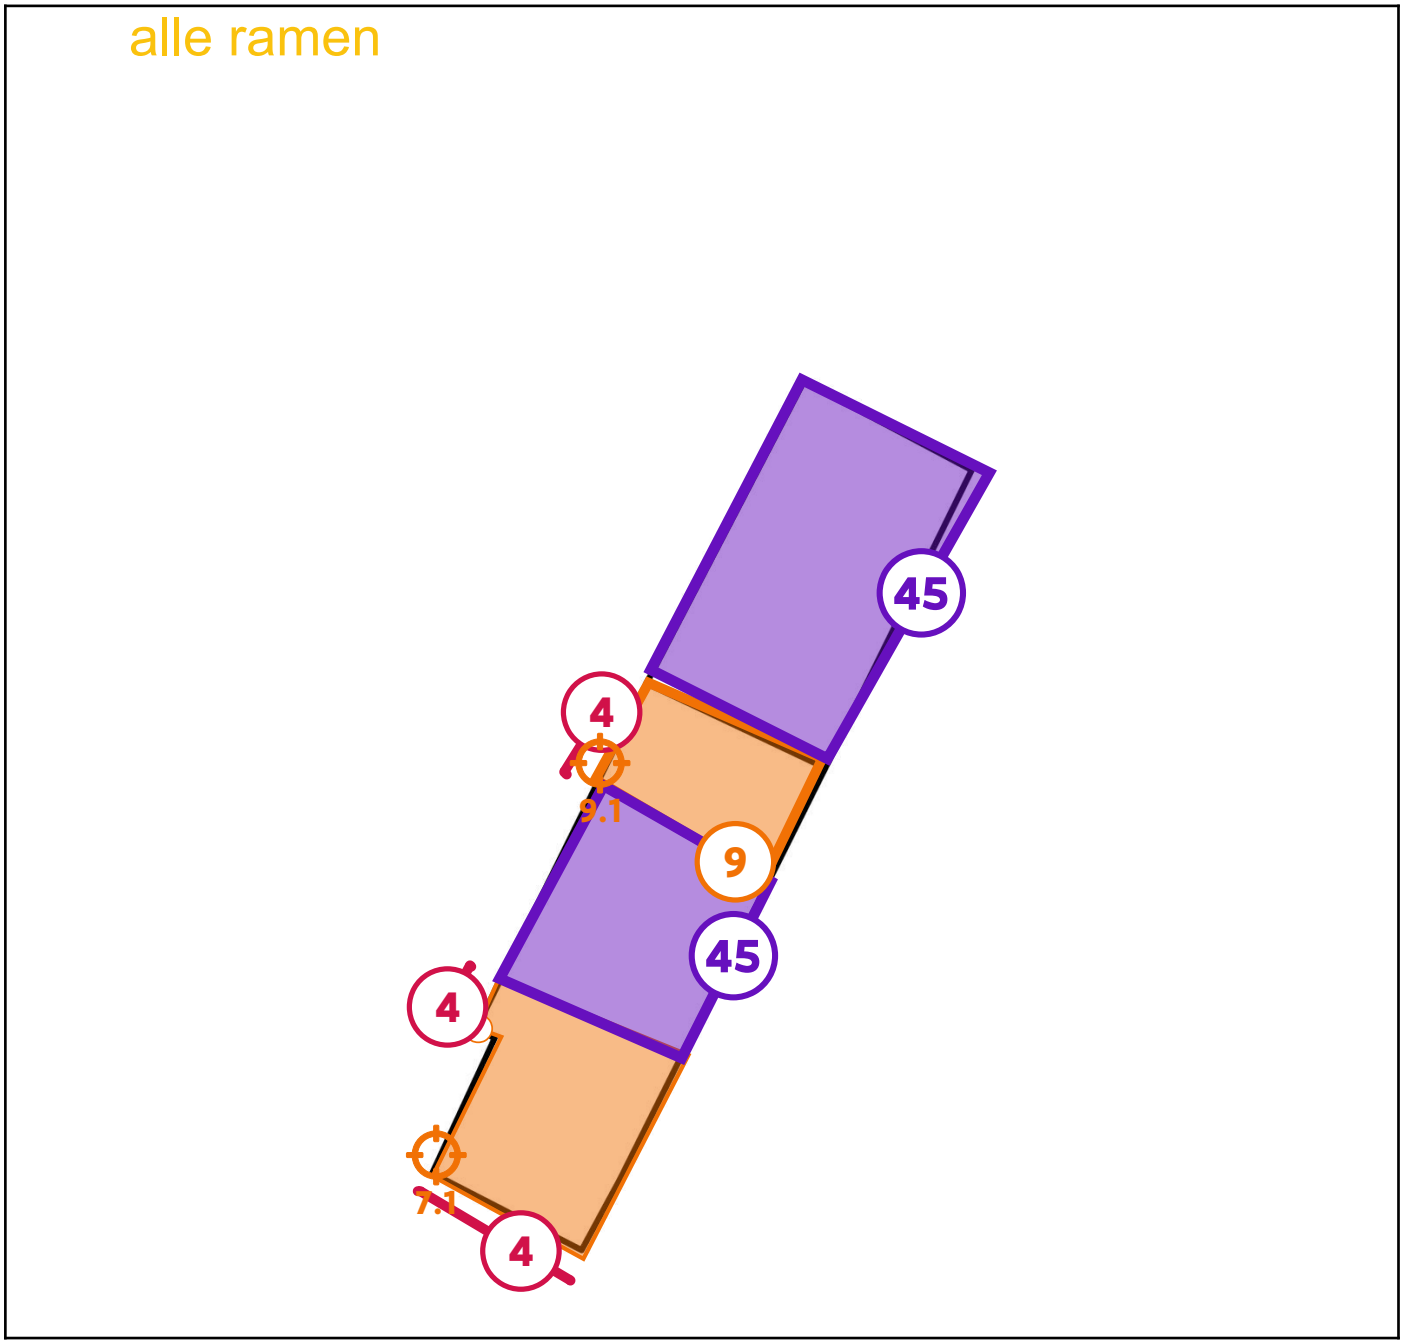
Plan 2.3: Dak

Beschrijving	Type	Actie
4. Dakgoot - Contaminatie	Asbestmateriaal	Dringend verwijderen
7. dakbedekking - golfplaten stal achter	Asbestmateriaal	Verwijderen
7.1 Code: M18	Puntmonster	-

9. dakbedekking - golfplaten stal voor	Asbestmateriaal	Verwijderen
9.1 Code: M04	Puntmonster	-
31. Stopverf	Geen asbest	-
45. Dakbedekking - niet verdacht	Overige ruimte of materiaal	-

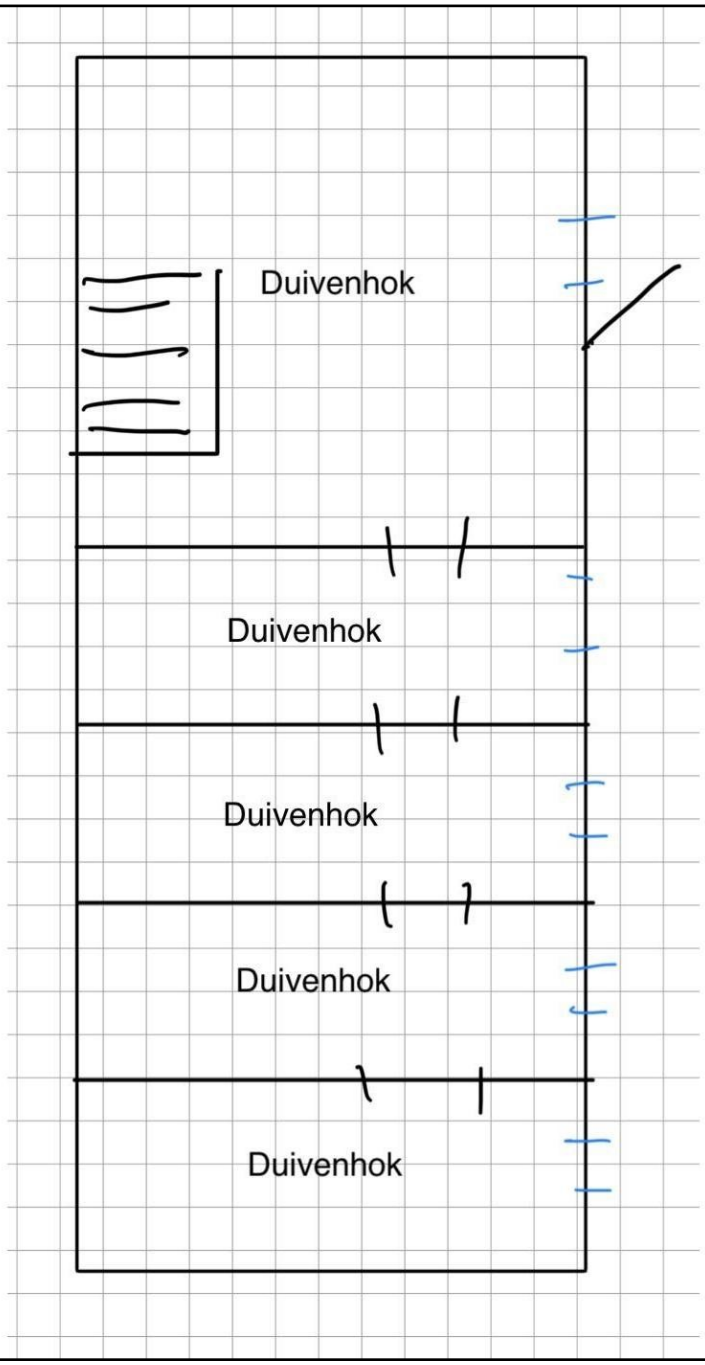
Plan 3.2: +1

Beschrijving	Type	Actie
3. Afval cementplaat	Asbestmateriaal	Dringend verwijderen

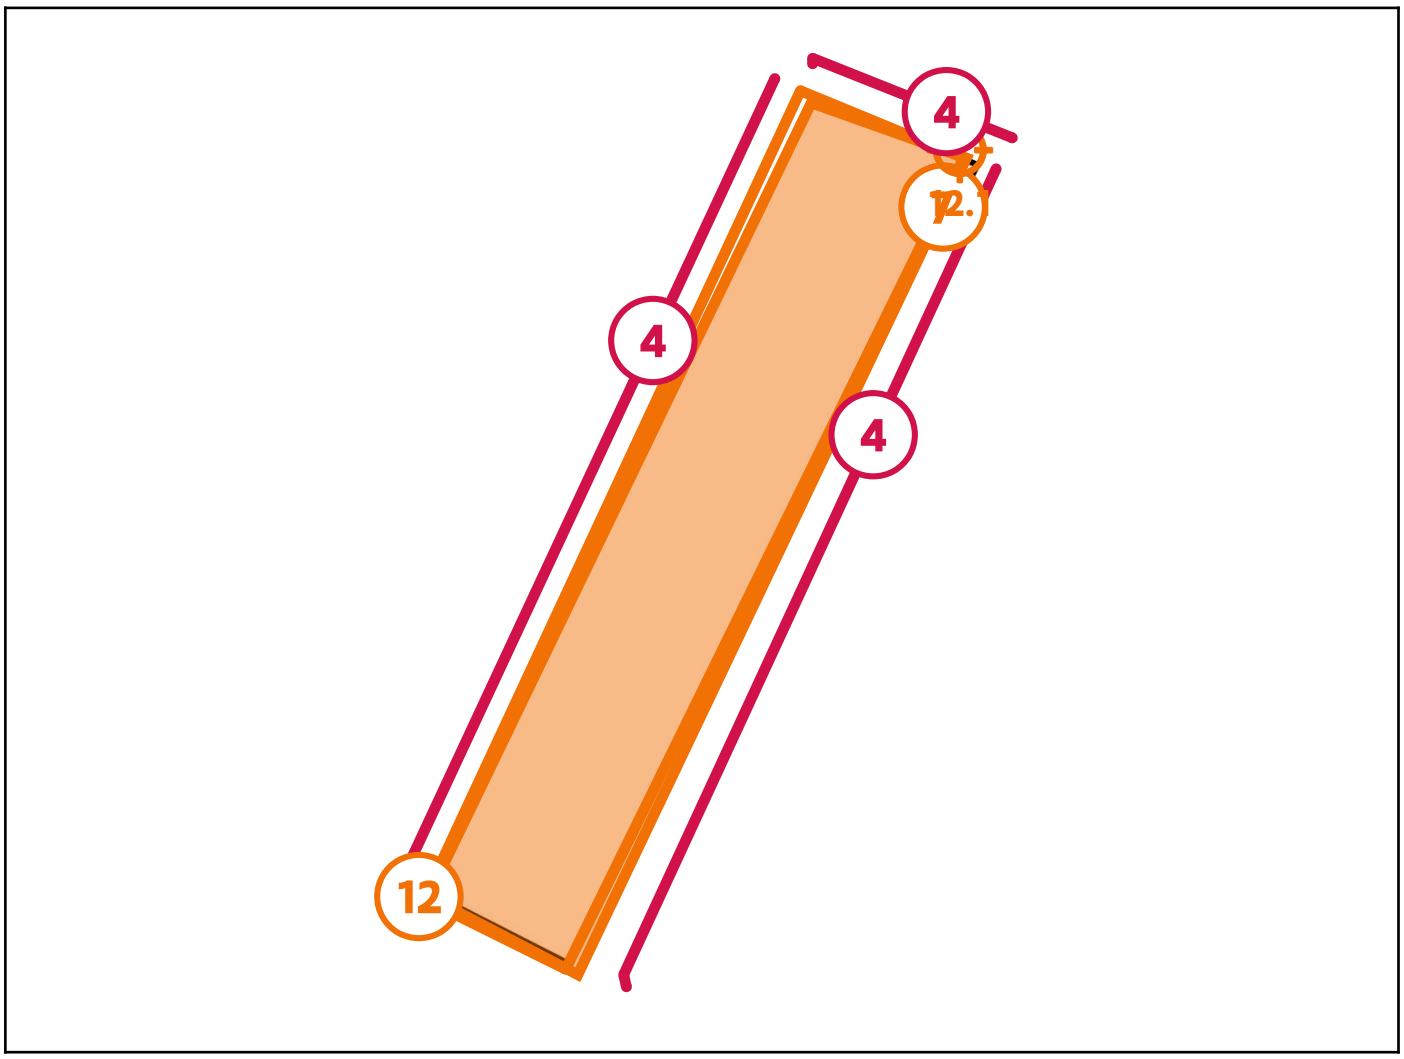
Plan 3.3: Dak

Beschrijving	Type	Actie
4. Dakgoot - Contaminatie	Asbestmateriaal	Dringend verwijderen
7. dakbedekking - golfplaten stal achter	Asbestmateriaal	Verwijderen
12. Cementplaat buitenwand duivenhok	Asbestmateriaal	Maatregelen nemen
12.1 Code: M21	Puntmonster	-

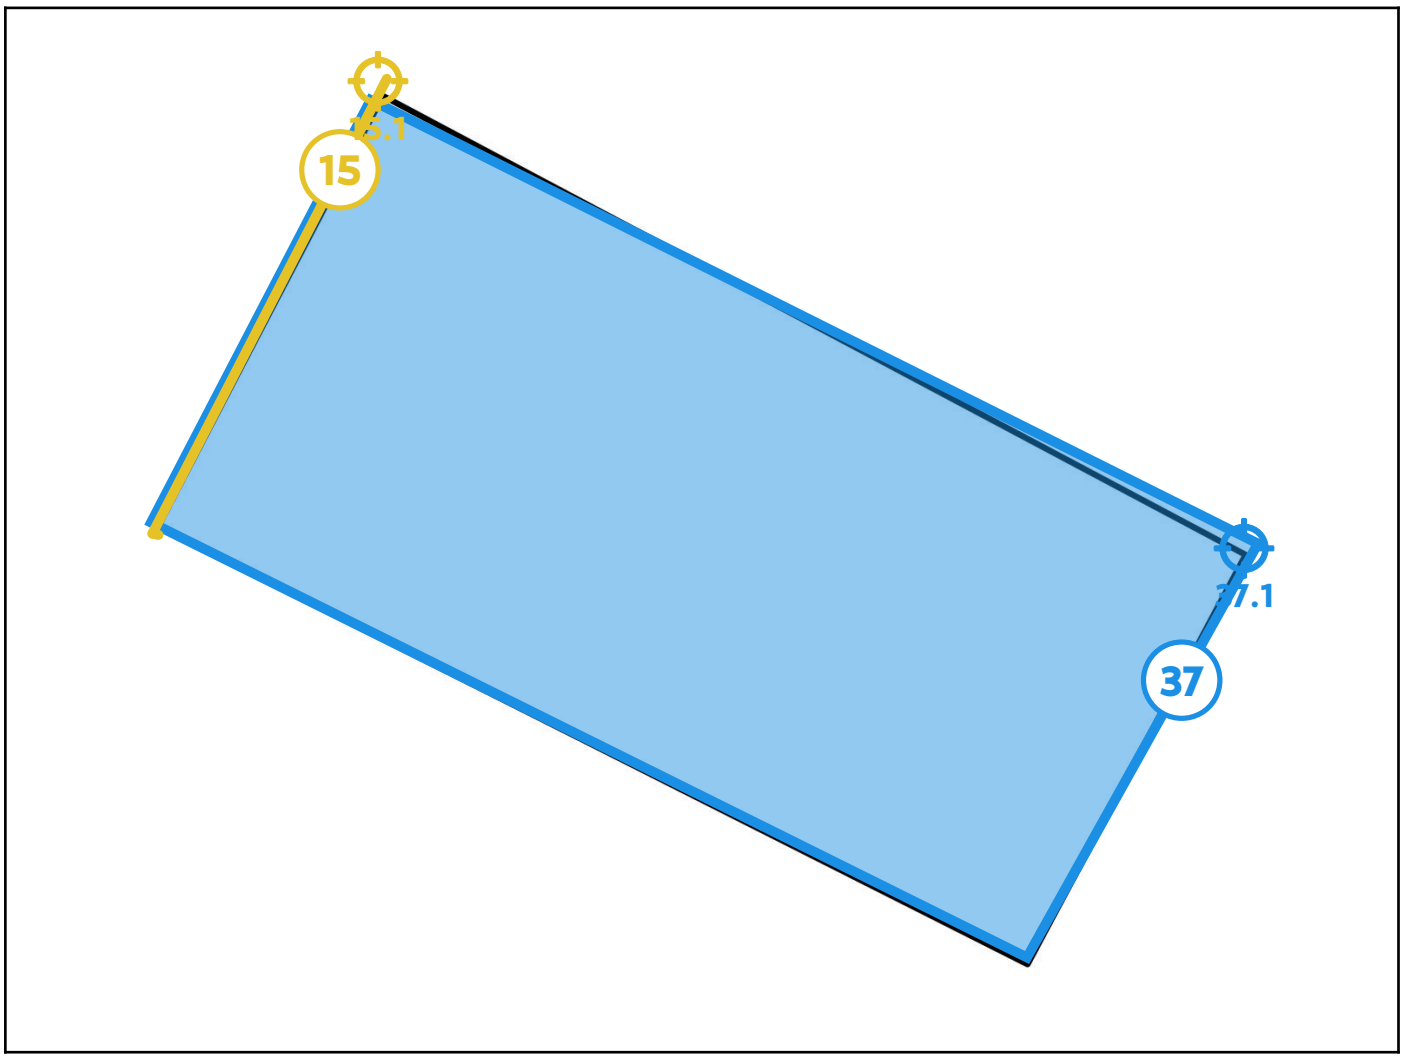
Plan 4.1: Garage plan

Beschrijving	Type	Actie
15. Cementplaat garage	Asbestmateriaal	Zorgvuldig beheren
15.1 Code: M23	Puntmonster	-
37. Dakbedekking - Roofing garage	Geen asbest	-
37.1 Code: M22	Puntmonster	-

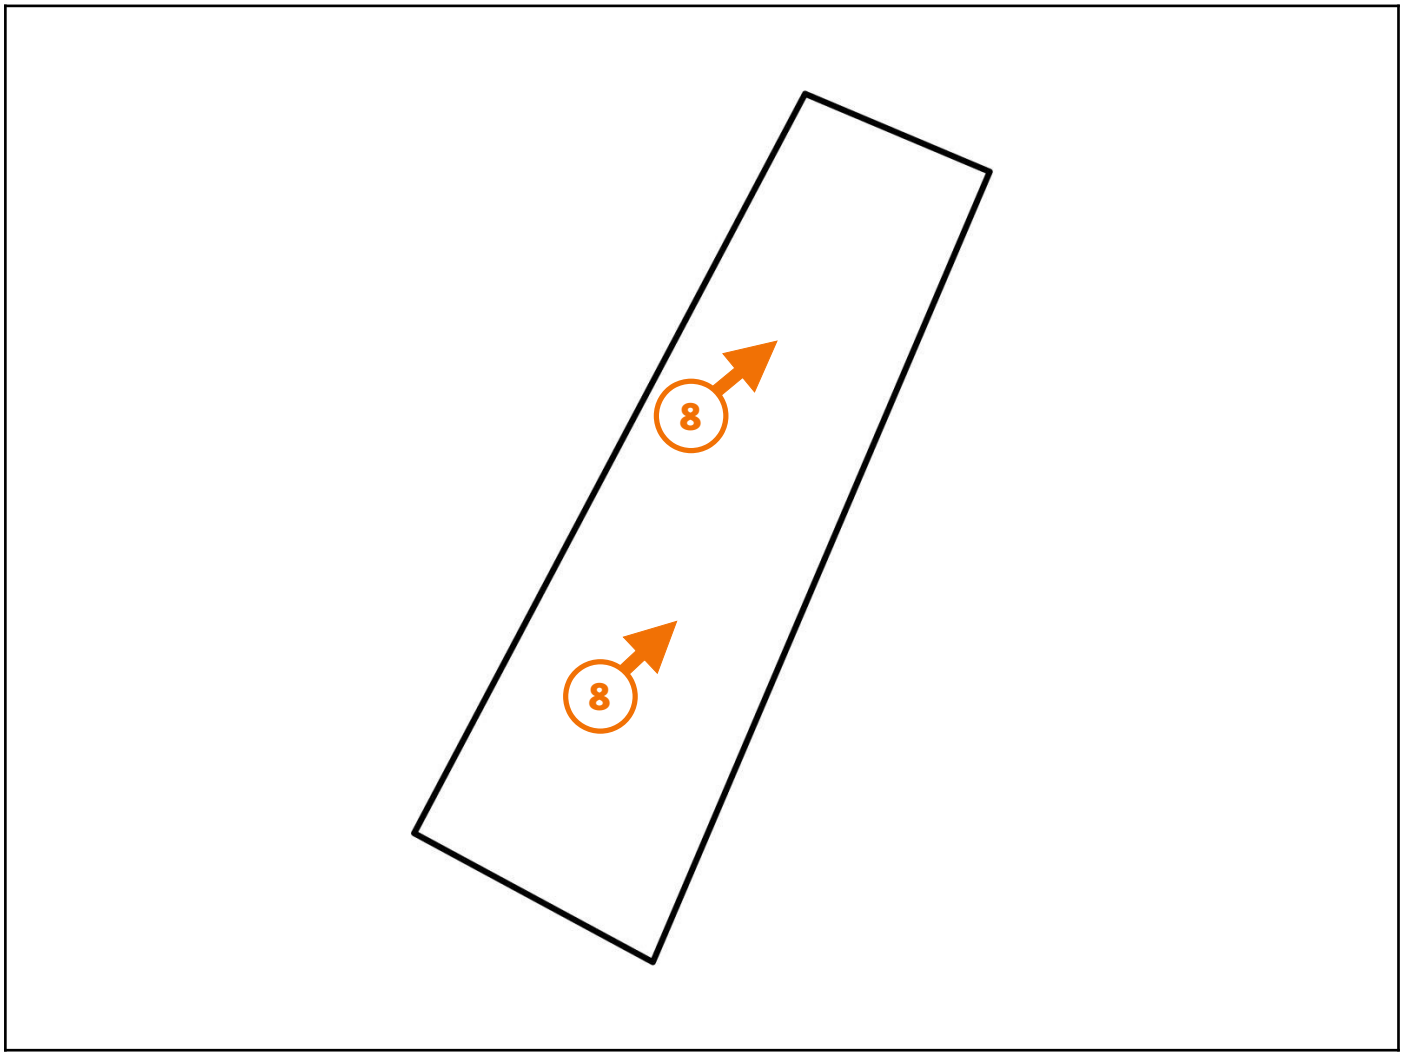
Plan 5.1: Plantenbak plan

Beschrijving	Type	Actie
8. Verloren bekisting	Asbestmateriaal	Verwijderen

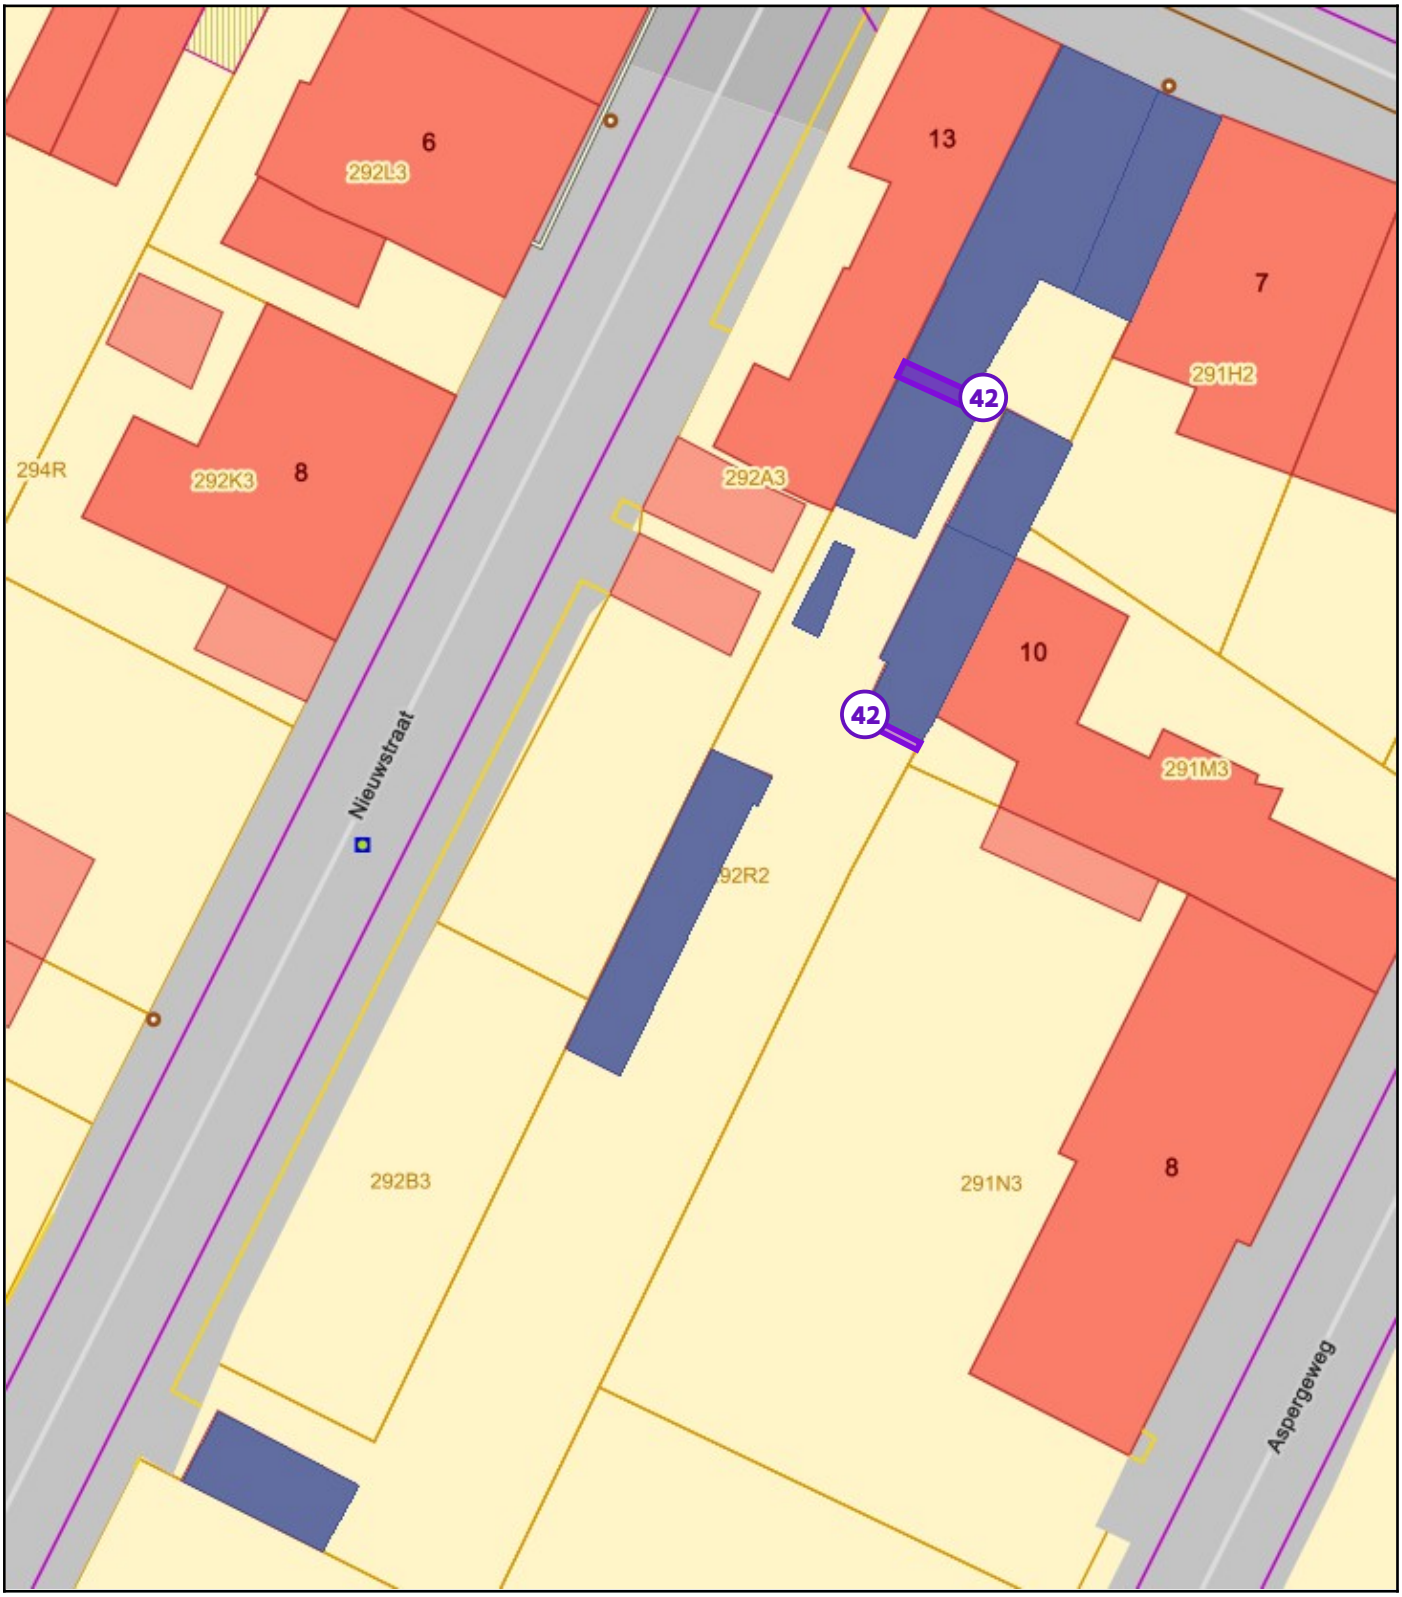
Plan 6.2: Afdruipzones/afvloeizones

42. Afdruipzone gevel	Afdruipzone/afvloeizone	-

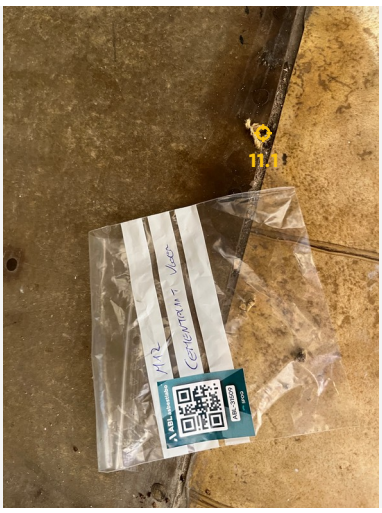
Fiche 11: Cementplaat vloer

Asbestmateriaal

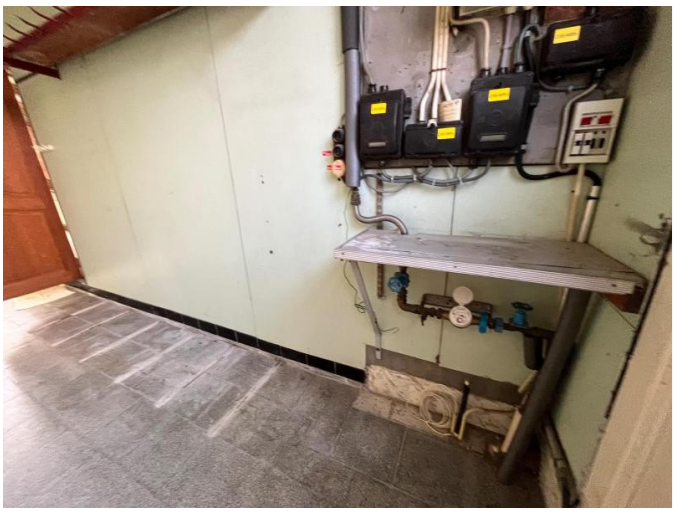
Fiche 20: Cementplaat wand woning

Asbestmateriaal

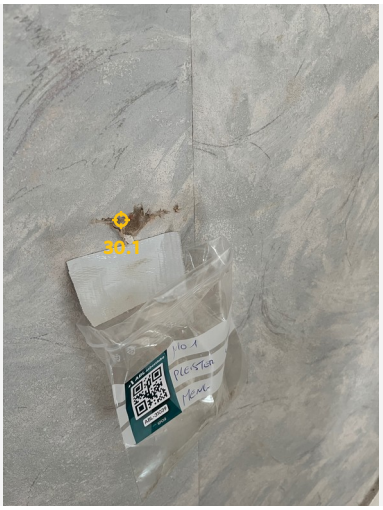
Fiche 30: Pleisterwerk wanden

Geen asbest

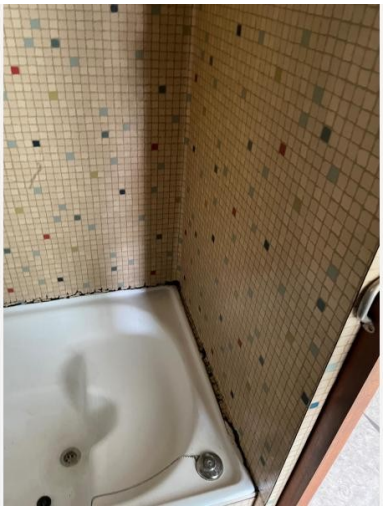
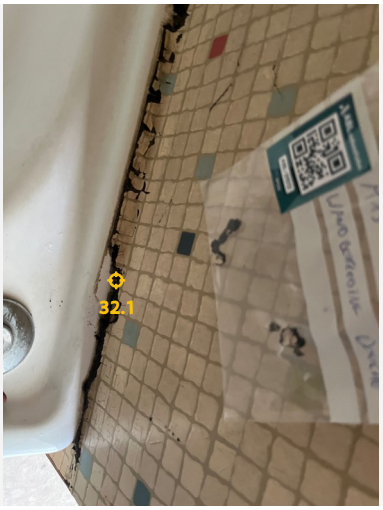
Fiche 32: Wandbedekking douchekamer

Geen asbest

Beschrijving	Wandbedekking douchekamer
Omgeving	Buiten
Primaire drager	Binnenwand
Bindmiddel van materiaal	Bitumen (roofing, teer, asfalt)
Gebondenheid op basis van bindmiddel	Hecht
Hoeveelheid (oppervlakte - aantal)	• 8,00 m^2 - 2 stuks
Totale oppervlakte	16,00 m^2
Identificatiemethode	Een monstername door de asbestdeskundige met laboanalyse door een asbestlabo.
Destructieve handeling voor identificatie	Nee
Opmerking	Mogelijks zijn er onderliggende asbestverdachte lagen aanwezig die niet waarneembaar waren tijdens de inspectie. Wanneer bij renovatie- of sloopwerken blijkt dat er nog onderliggende lagen aanwezig zijn dient er hiervan een staal te worden genomen welke door een erkend laboratorium moet worden geanalyseerd. De hoeveelheid betreft een schatting. Roofing was niet (veilig) toegankelijk.

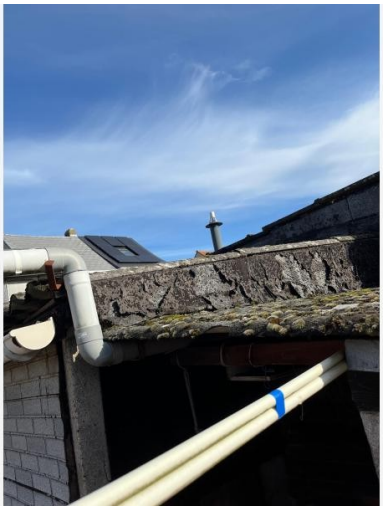
Fiche 33: Gevelbekleding - roofing zwart

Geen asbest

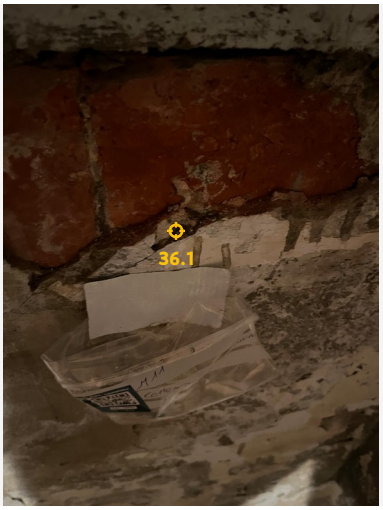
Fiche 36: Cementering binnen

Geen asbest

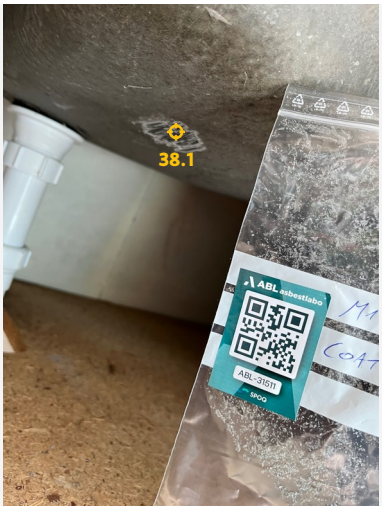
Fiche 38: Coating spoelbak gv

Geen asbest
