Asbestinventarisattest

Hertevelden 37, 2370 Arendonk

Attestnummer : **20261105-000459.000**
Uitgegeven op : **05.11.2026**
Geldig tot : **05.11.2031**

Niet-asbestveilig

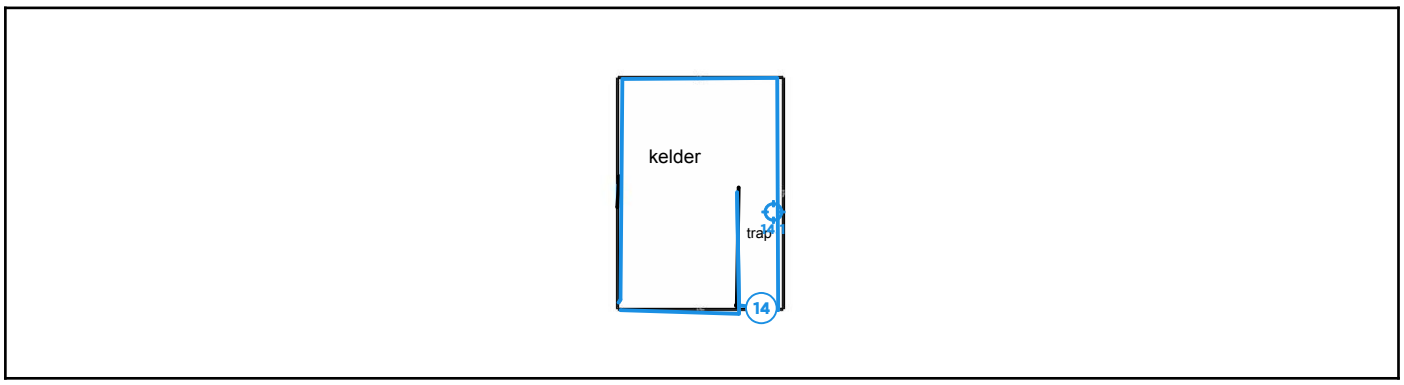
Plan 1.1: Kelder

Beschrijving	Type	Actie
14. Cementering binnen	Geen asbest	-
14.1 Code: 3	Mengmonster	-

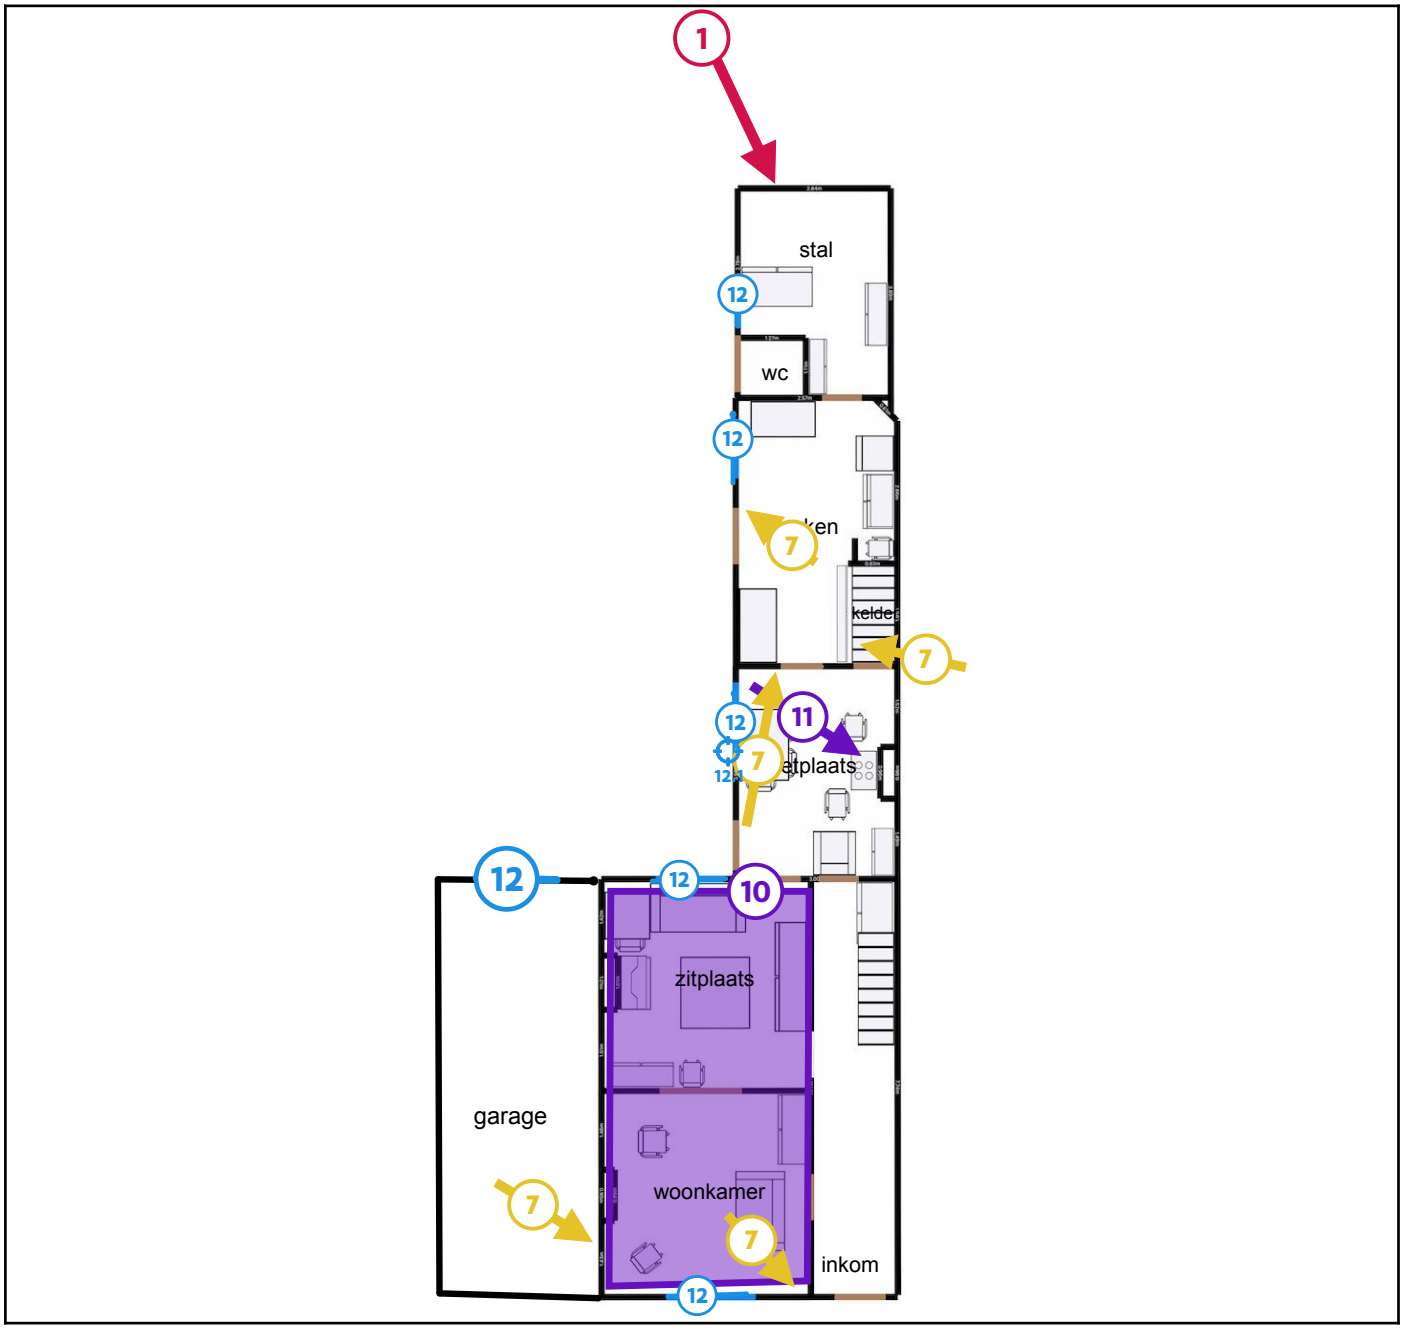
Plan 1.2: Gelijkvloers

Beschrijving	Type	Actie
1. Afval (golfplaten) achter stal	Asbestmateriaal	Dringend verwijderen
7. Bakeliet schakelaars/stopcontacten	Asbestmateriaal	Zorgvuldig beheren
10. Soepel vinyl vloerzeil	Advies	-

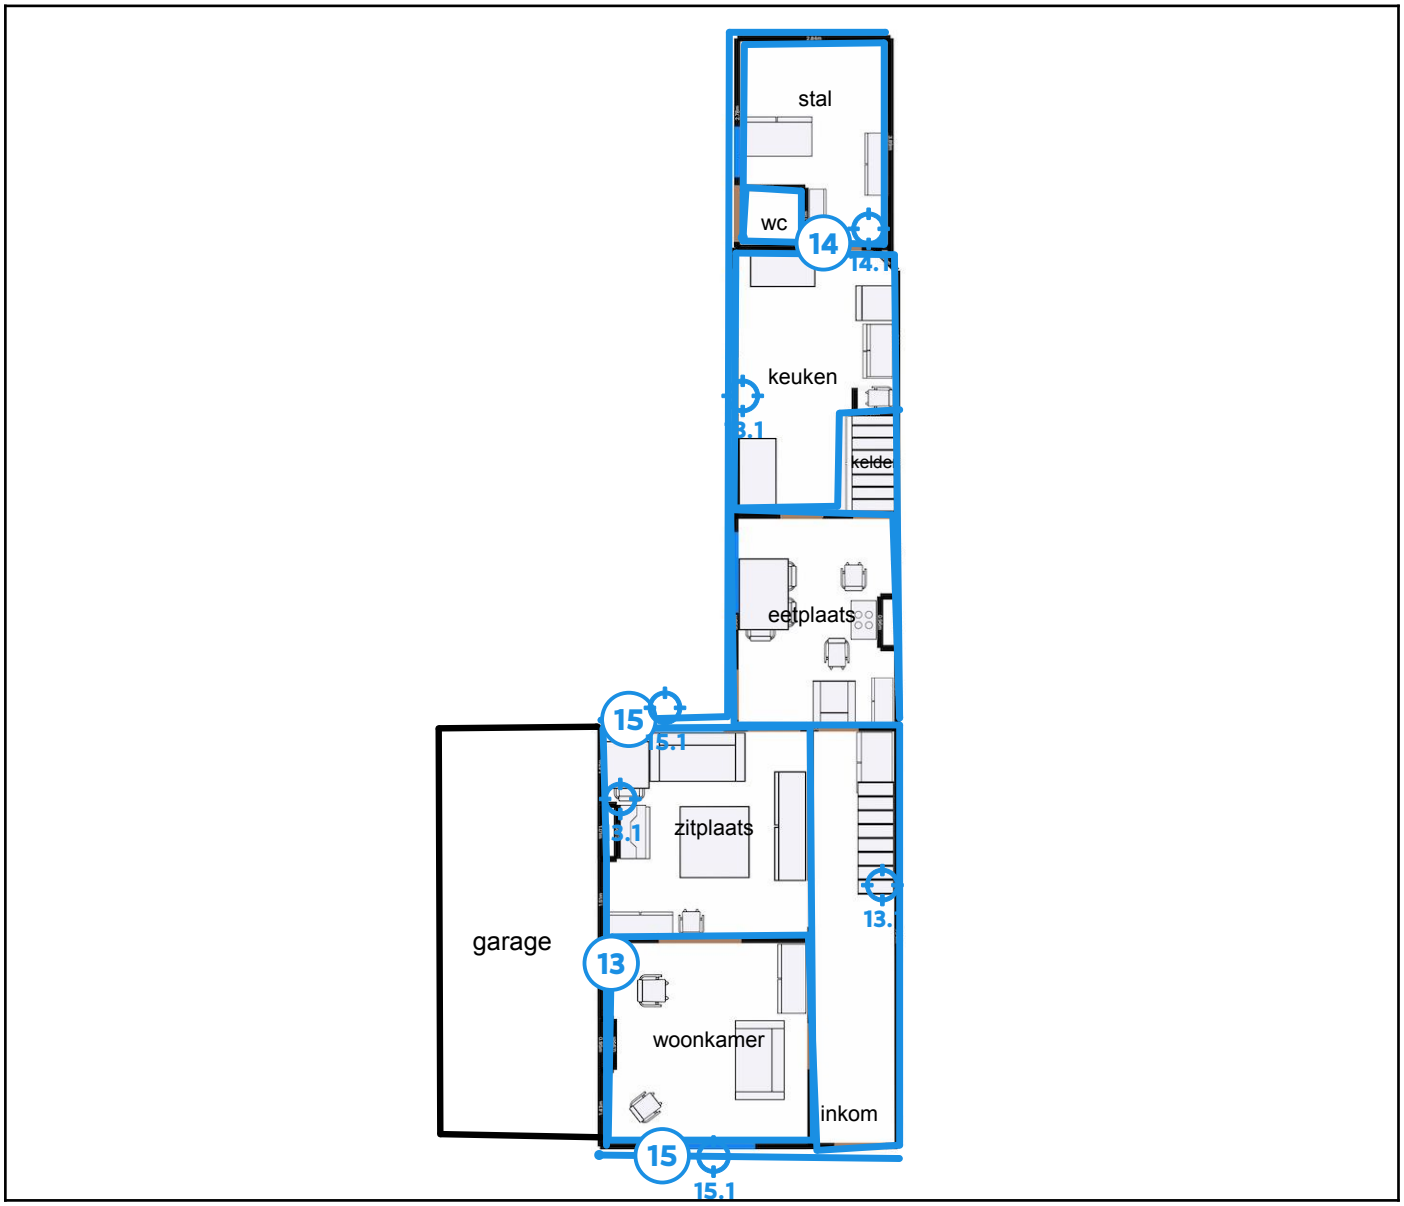
Plan 1.3: Gelijkvloers (wanden)

Beschrijving	Type	Actie
13. Pleister wanden	Geen asbest	-
13.1 Code: 1	Mengmonster	-
14. Cementering binnen	Geen asbest	-
14.1 Code: 3	Mengmonster	-
15. Crepi buitengevel	Geen asbest	-

15.1 Code: 4	Mengmonster	-

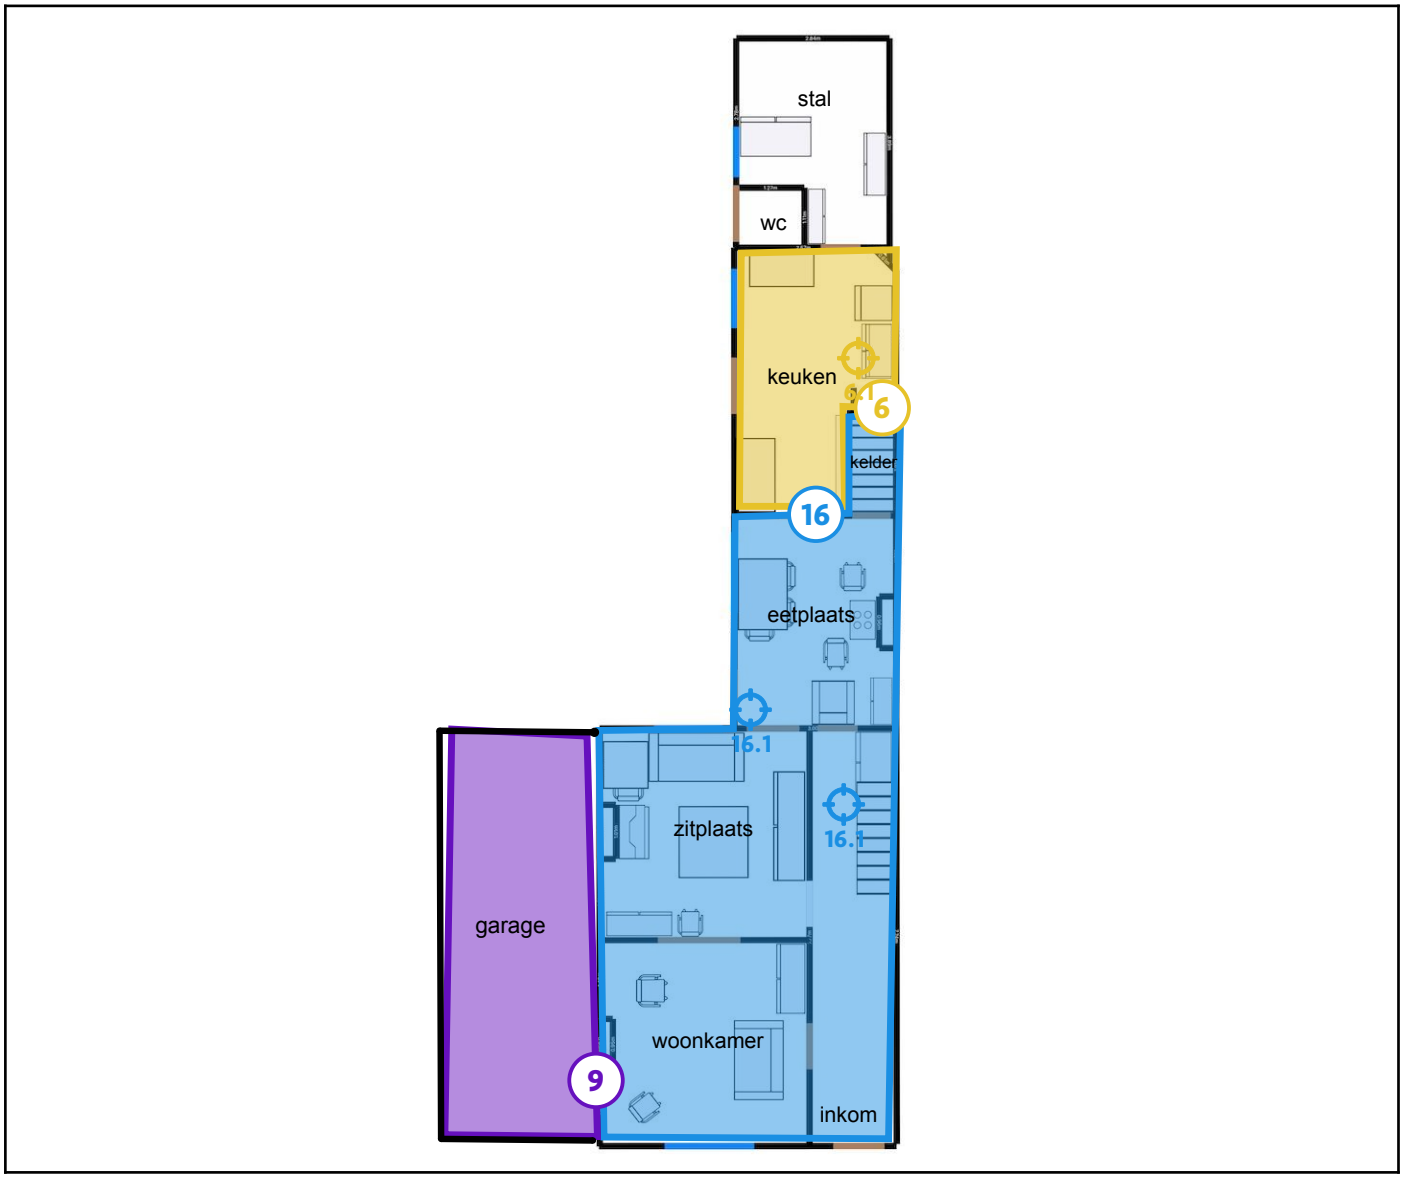
Plan 1.4: Gelijkvloers (plafonds)

Beschrijving	Type	Actie
6. Plafondplaten keuken	Asbestmateriaal	Zorgvuldig beheren
6.1 Code: 5	Puntmonster	-
9. Valse plafonds hout/pvc/gipskartonplaat	Advies	-
16. Pleister plafonds	Geen asbest	-
16.1 Code: 2	Mengmonster	-

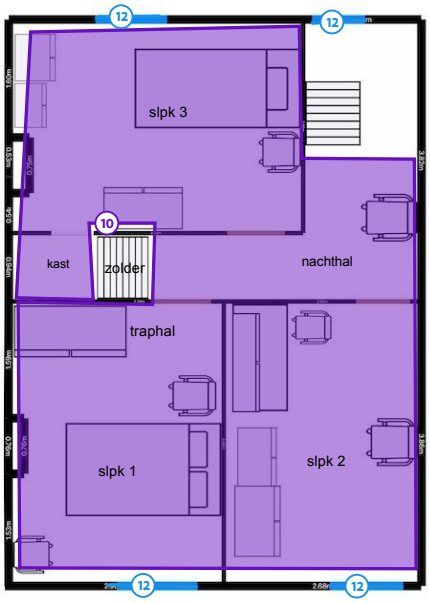
Plan 1.5: Verdieping

Beschrijving	Type	Actie
10. Soepel vinyl vloerzeil	Advies	-
12. Stopverf tussen glas en raam	Geen asbest	-

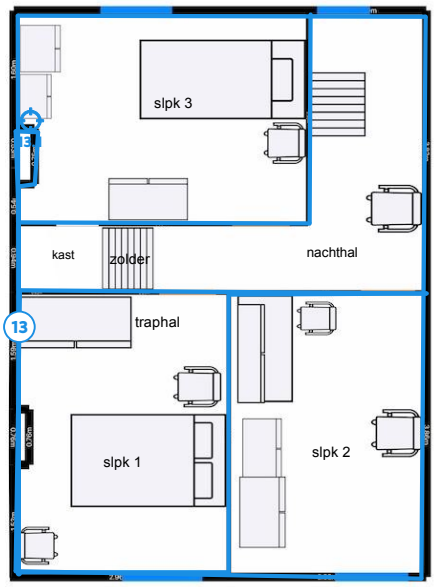
Plan 1.6: Verdieping (wanden)

Beschrijving	Type	Actie
13. Pleister wanden	Geen asbest	-
13.1 Code: 1	Mengmonster	-

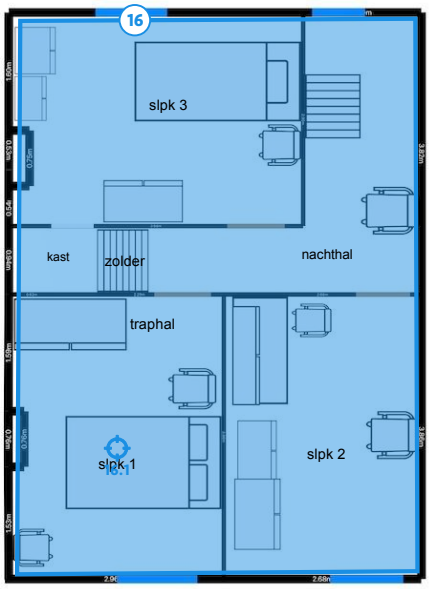
Plan 1.7: Verdieping (plafonds)

Beschrijving	Type	Actie
16. Pleister plafonds	Geen asbest	-
16.1 Code: 2	Mengmonster	-

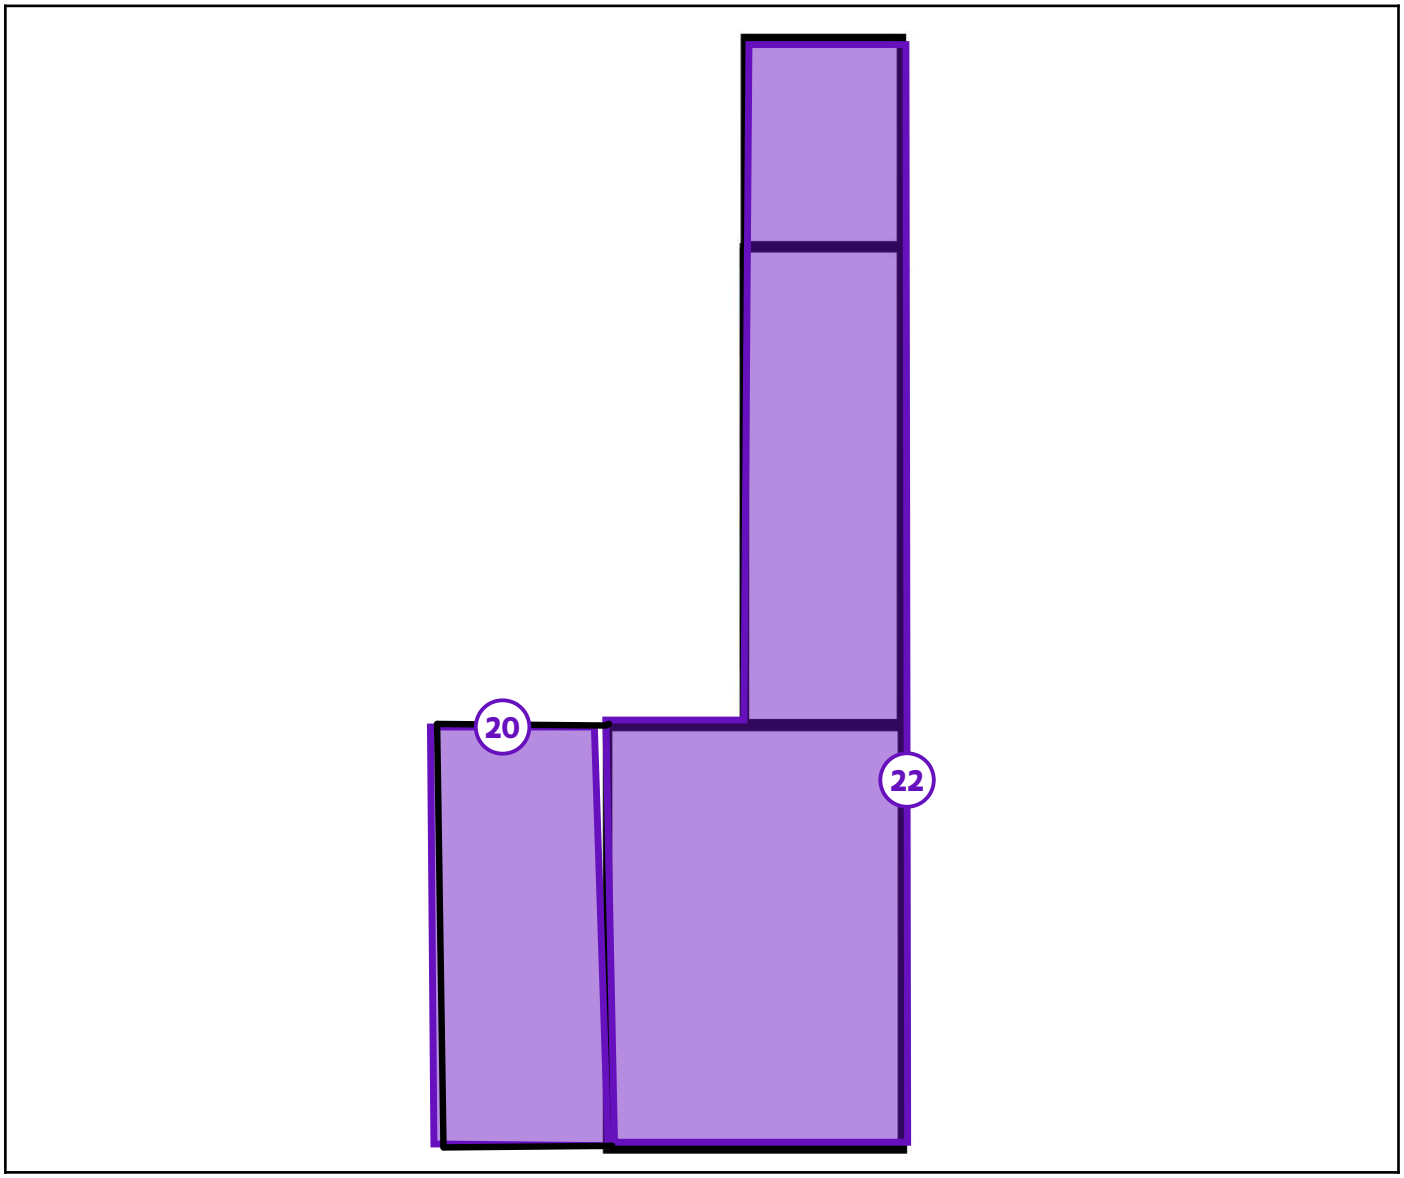
Plan 1.9: Onderdakplan

Beschrijving	Type	Actie
20. Onderdak (niet waarneembaar)	Overige ruimte of materiaal	-
22. Onderdak (niet aanwezig)	Overige ruimte of materiaal	-

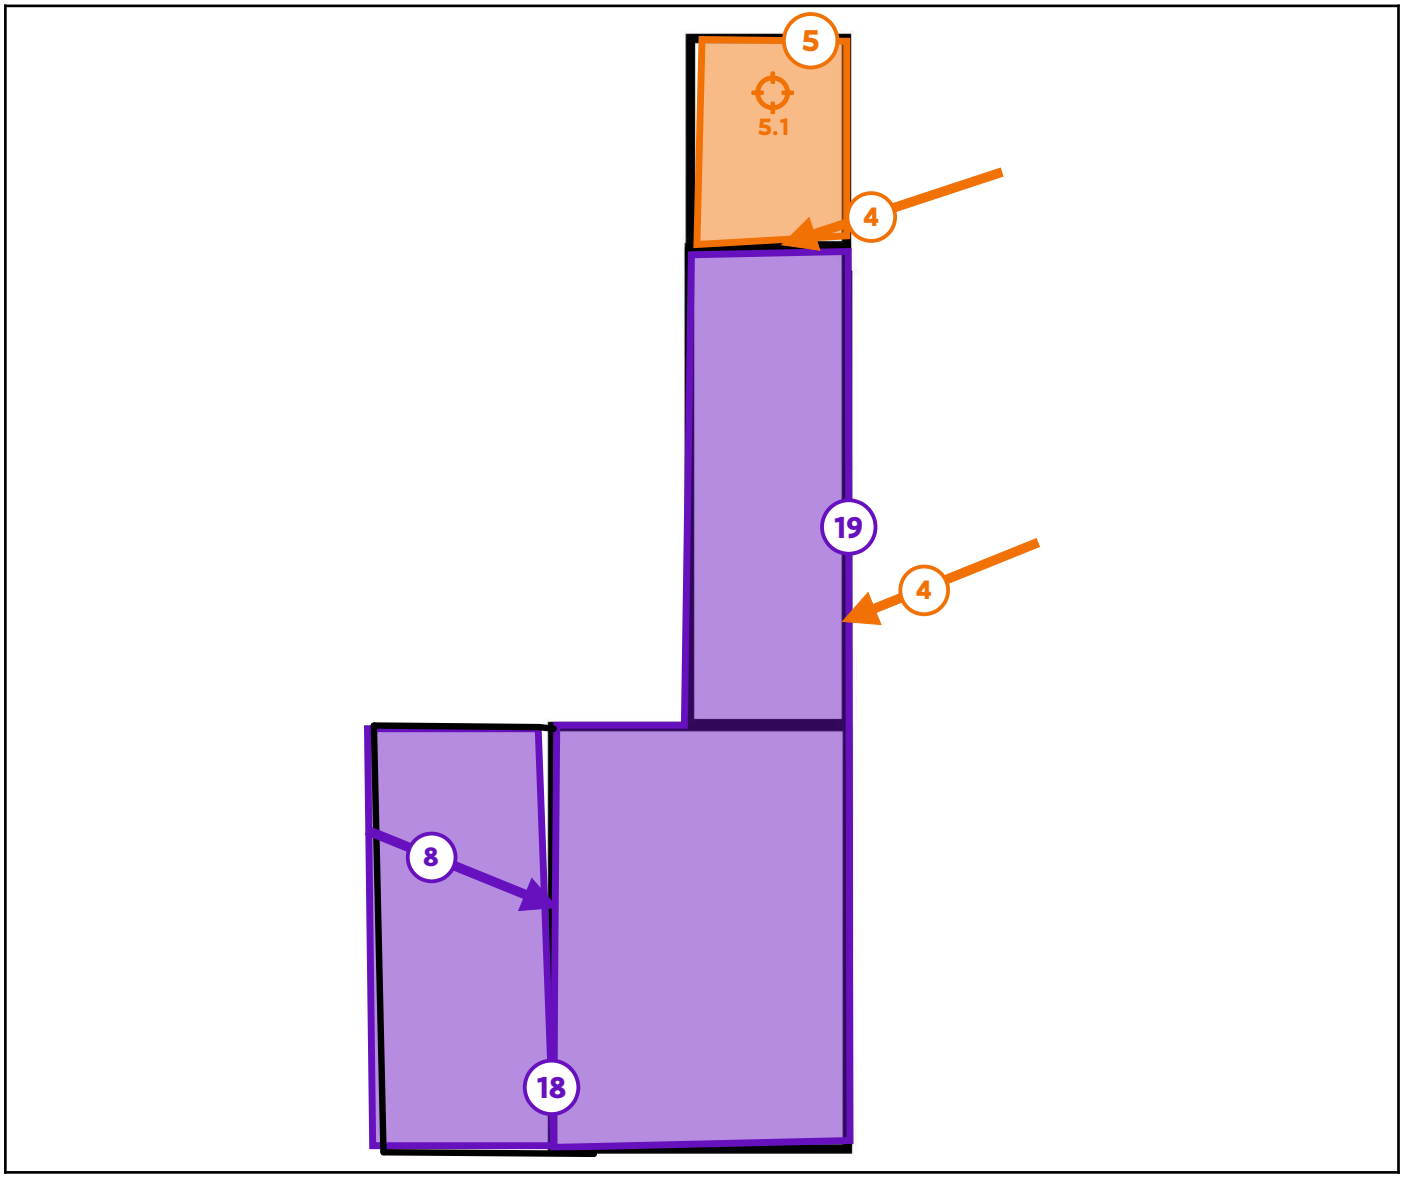
Plan 1.10: Dakenplan

Beschrijving	Type	Actie
4. Rookgaskanalen vezelcement	Asbestmateriaal	Verwijderen
5. Golfplaten stal	Asbestmateriaal	Verwijderen
5.1 Code: 6	Puntmonster	-
8. Binnenzijde schouw	Beperking	-
18. Damwandplaten dak	Overige ruimte of materiaal	-

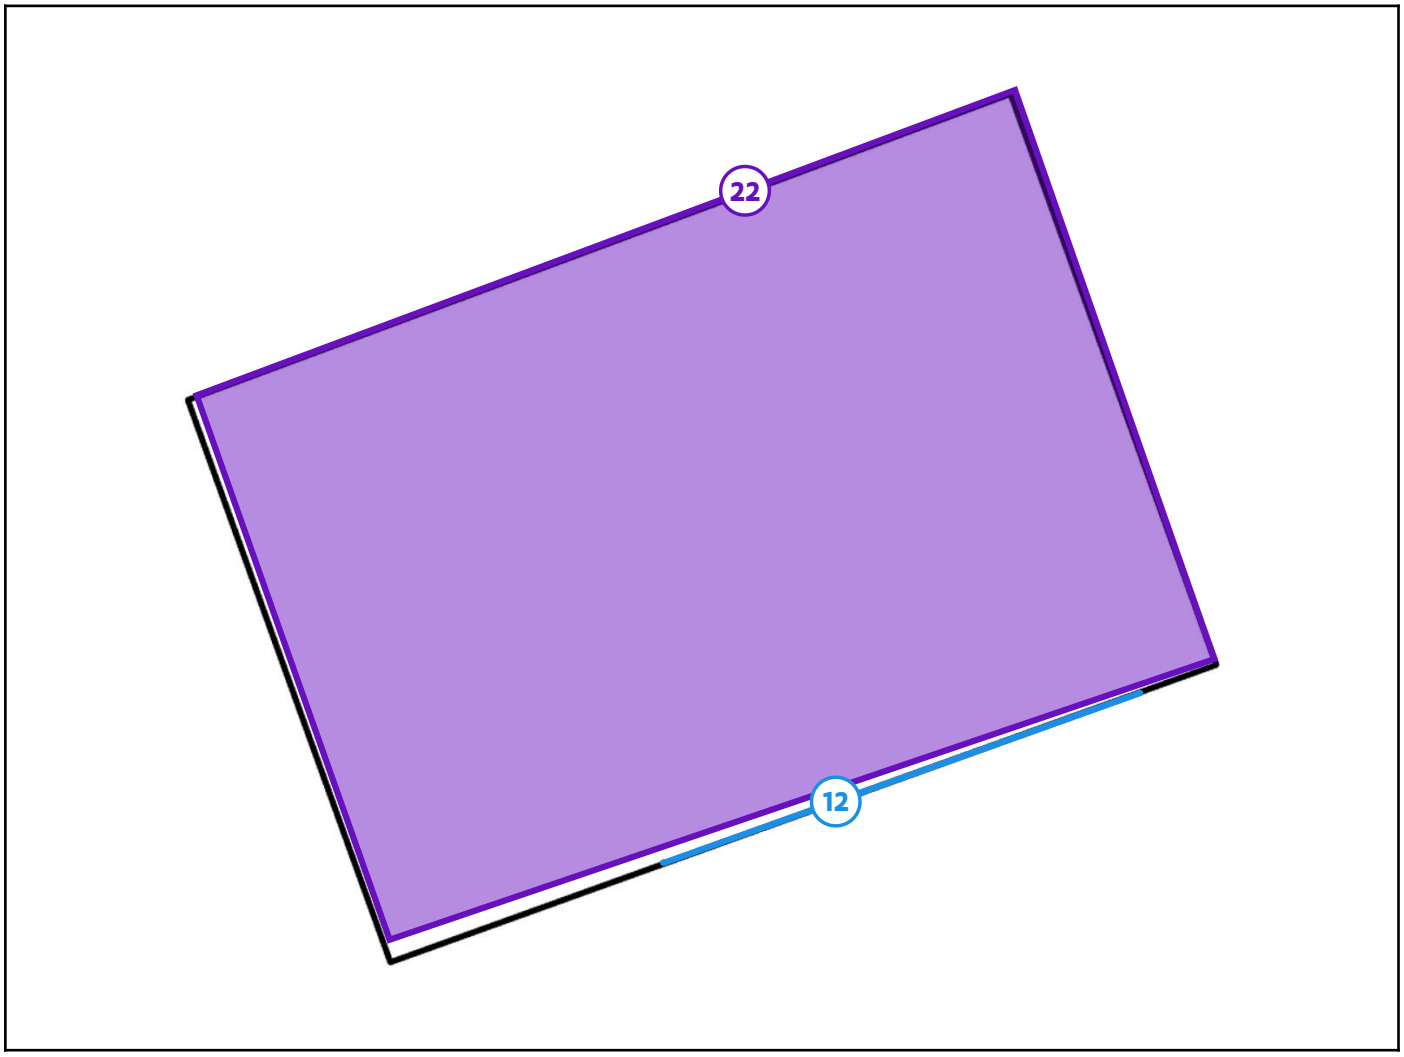
Plan 2.1: Tuinberging

Beschrijving	Type	Actie
12. Stopverf tussen glas en raam	Geen asbest	-
22. Onderdak (niet aanwezig)	Overige ruimte of materiaal	-

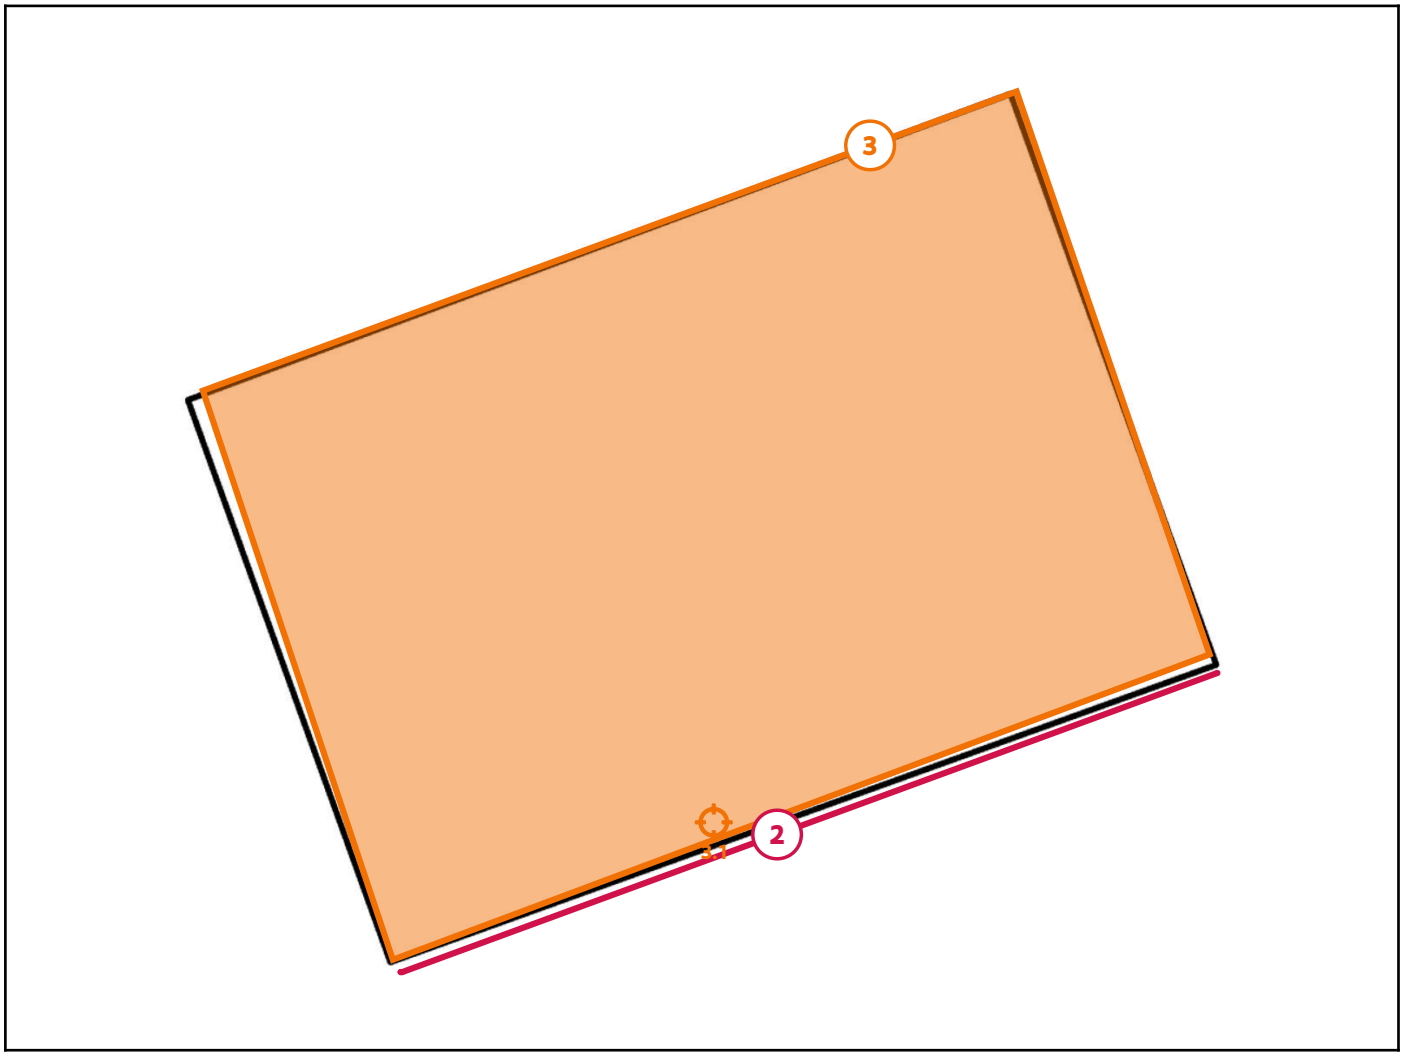
Plan 2.2: Tuinberging dakplan

Beschrijving	Type	Actie
2. Mos/sediment in de dakgoot tuinberging	Asbestmateriaal	Dringend verwijderen
3. Golfplaten tuinberging	Asbestmateriaal	Verwijderen
3.1 Code: 7	Puntmonster	-

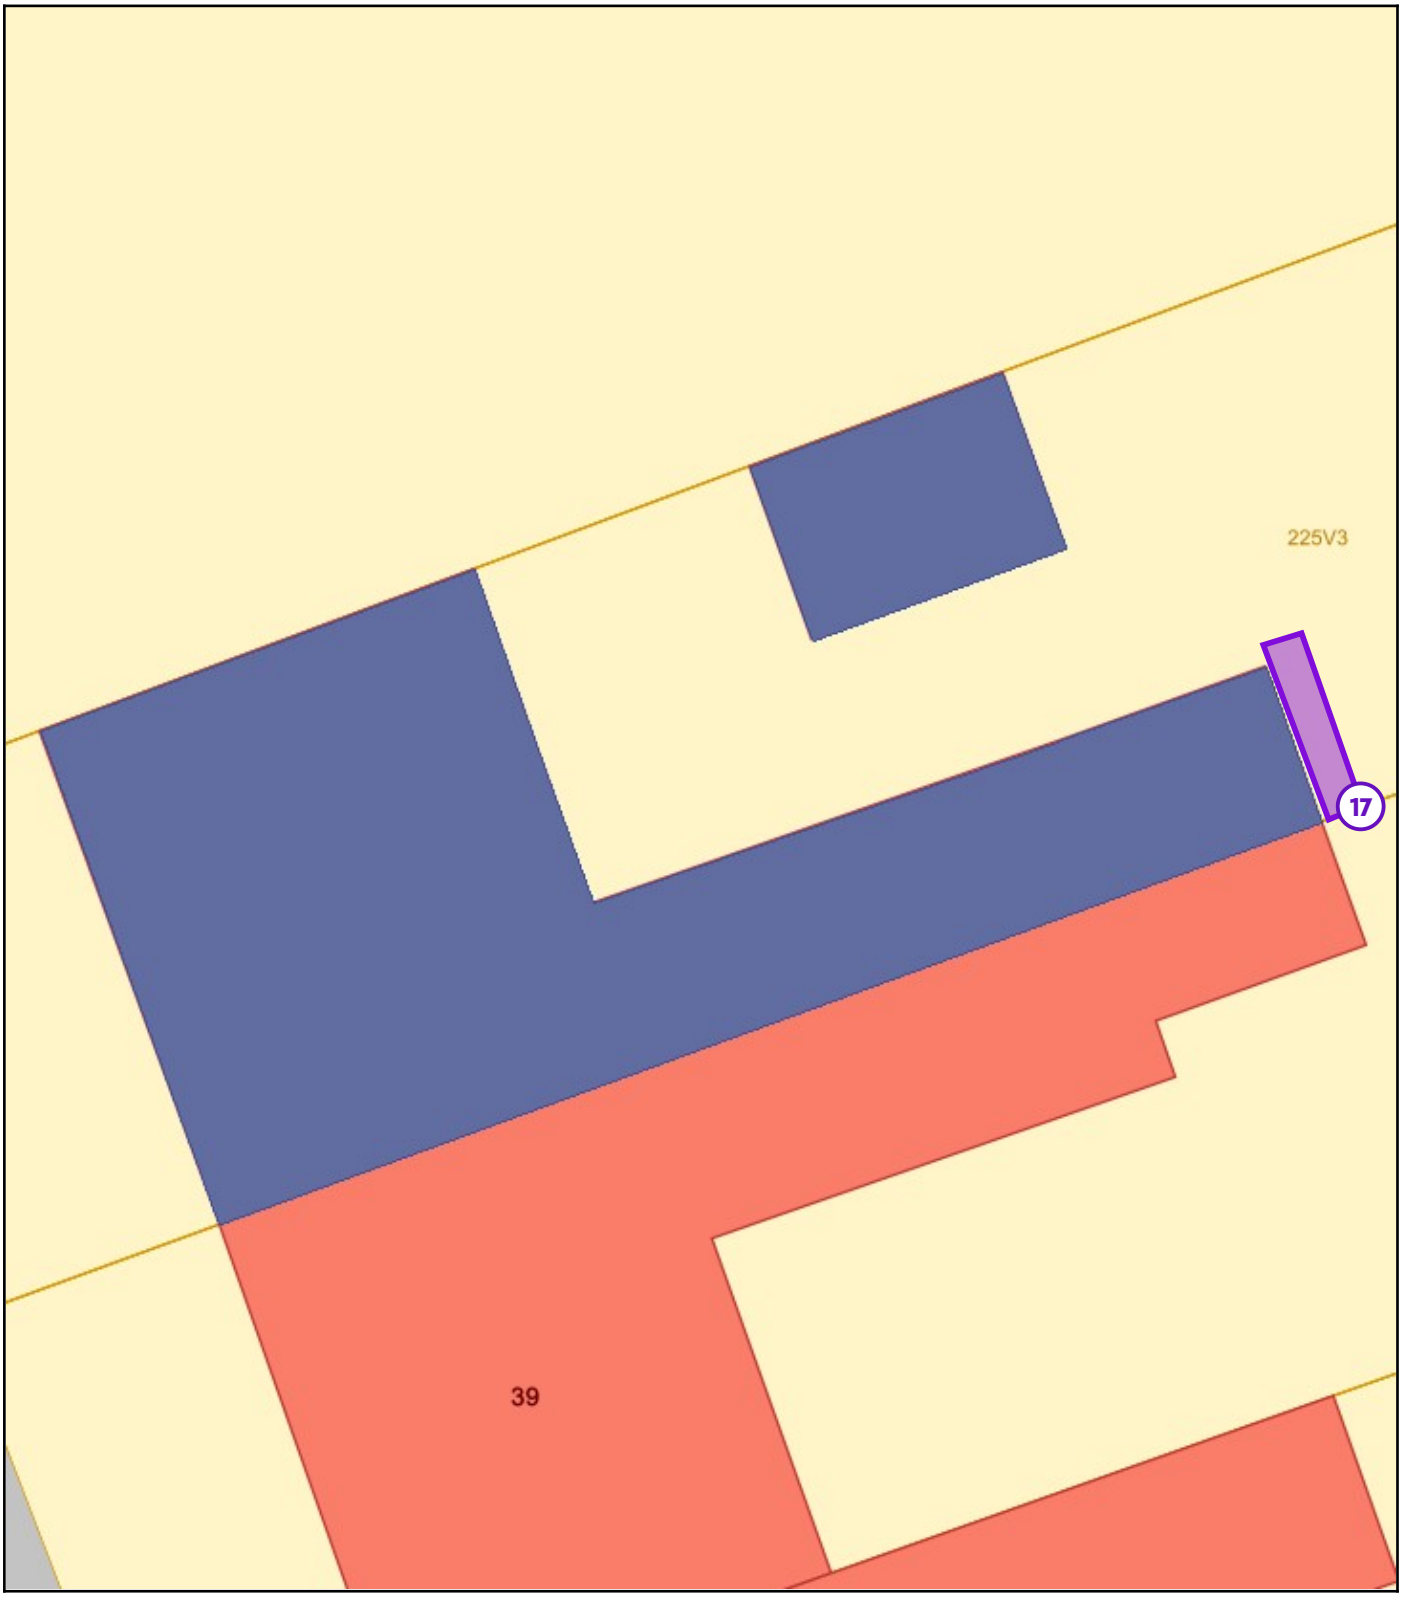
Plan 3.1: Afdruipzones/afvloeizones

17. Afdruipzone golfplaten	Afdruipzone/afvloeizone	-

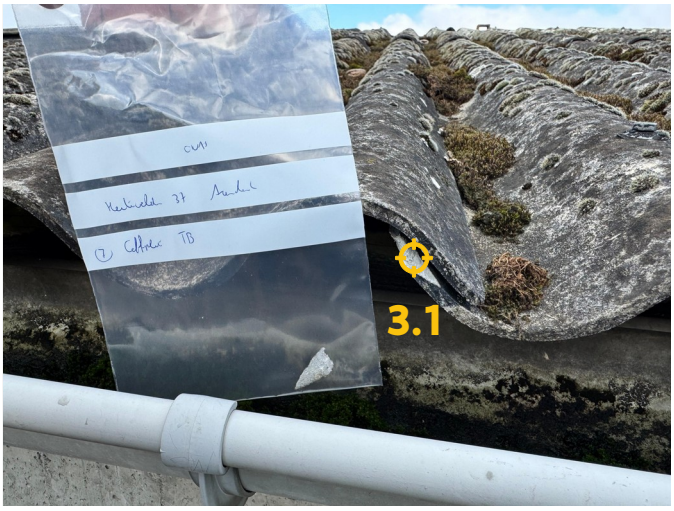
Fiche 3: Golfplaten tuinberging

Asbestmateriaal

Eindbeoordeling materiaalrisico	Verhoogd materiaalrisico en/of verhoogde kans op vezelvrijgave

Gebondenheid	Categorie 1: hechtgebonden in oorsprong
Asbestsoort (vezeltype)	Alleen chrysotiel aanwezig
Asbestconcentratie	Laag (< 50%)
Afschermingsgraad van het gehele materiaal	Geheel of deels vrij aan de binnenlucht, maar geen contact met binnenluchtstromen
Toestand van het materiaal	Matig beschadigd, matig verweerd

#	Type	Referentie	Resultaat
3.1	Puntmonster	7	Chrysotiel

Verwijderen

- Verwijder dit asbestmateriaal zo snel mogelijk. Volg de toestand goed op.
- Hemelwater dat afspoelt van asbestcement daken of gevels kan asbestdeeltjes bevatten. Gebruik het enkel voor gesloten circuits (bv. spoelen toiletten). Reinig na het vervangen van het dak of de gevel de dakgoten en regenwaterput of -ton om asbesthoudend sediment of slib te verwijderen

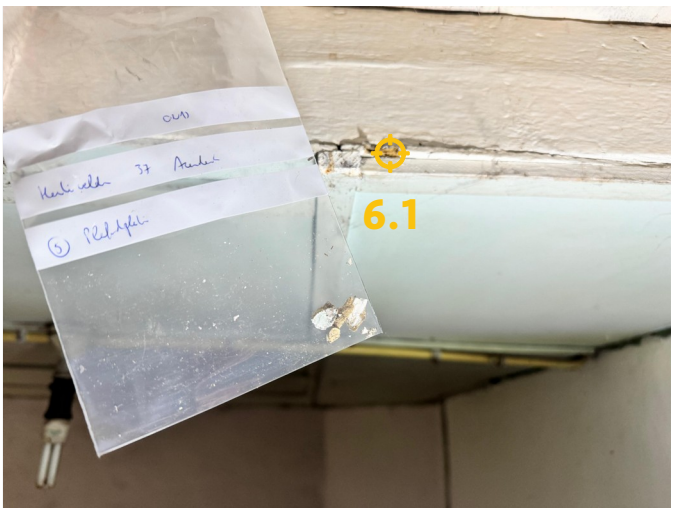
Fiche 6: Plafondplaten keuken

Asbestmateriaal

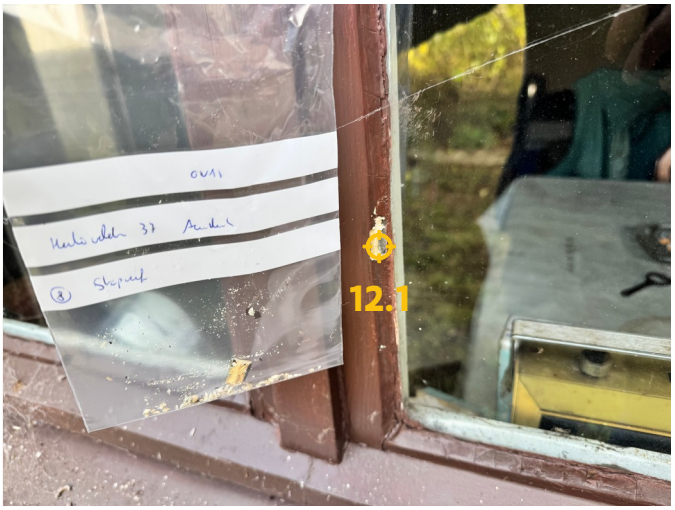
Fiche 12: Stopverf tussen glas en raam

Geen asbest

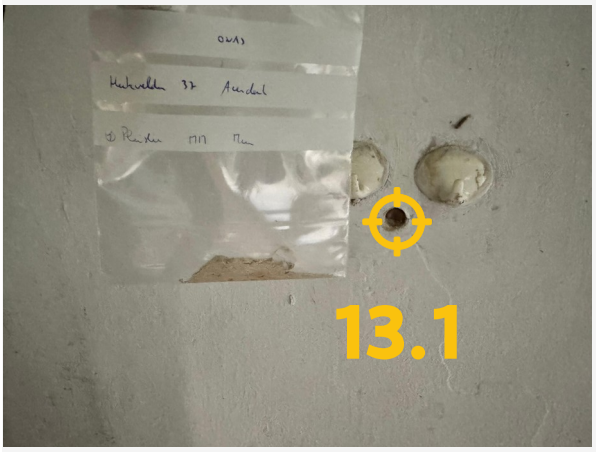
Fiche 13: Pleister wanden

Geen asbest
