# Asbestinventarisattest

Nieuwstraat 14, 9340 Lede

Attestnummer : **20250925-000220.000**
Uitgegeven op : **25.09.2025**
Geldig tot : **25.09.2030**

## Niet-asbestveilig

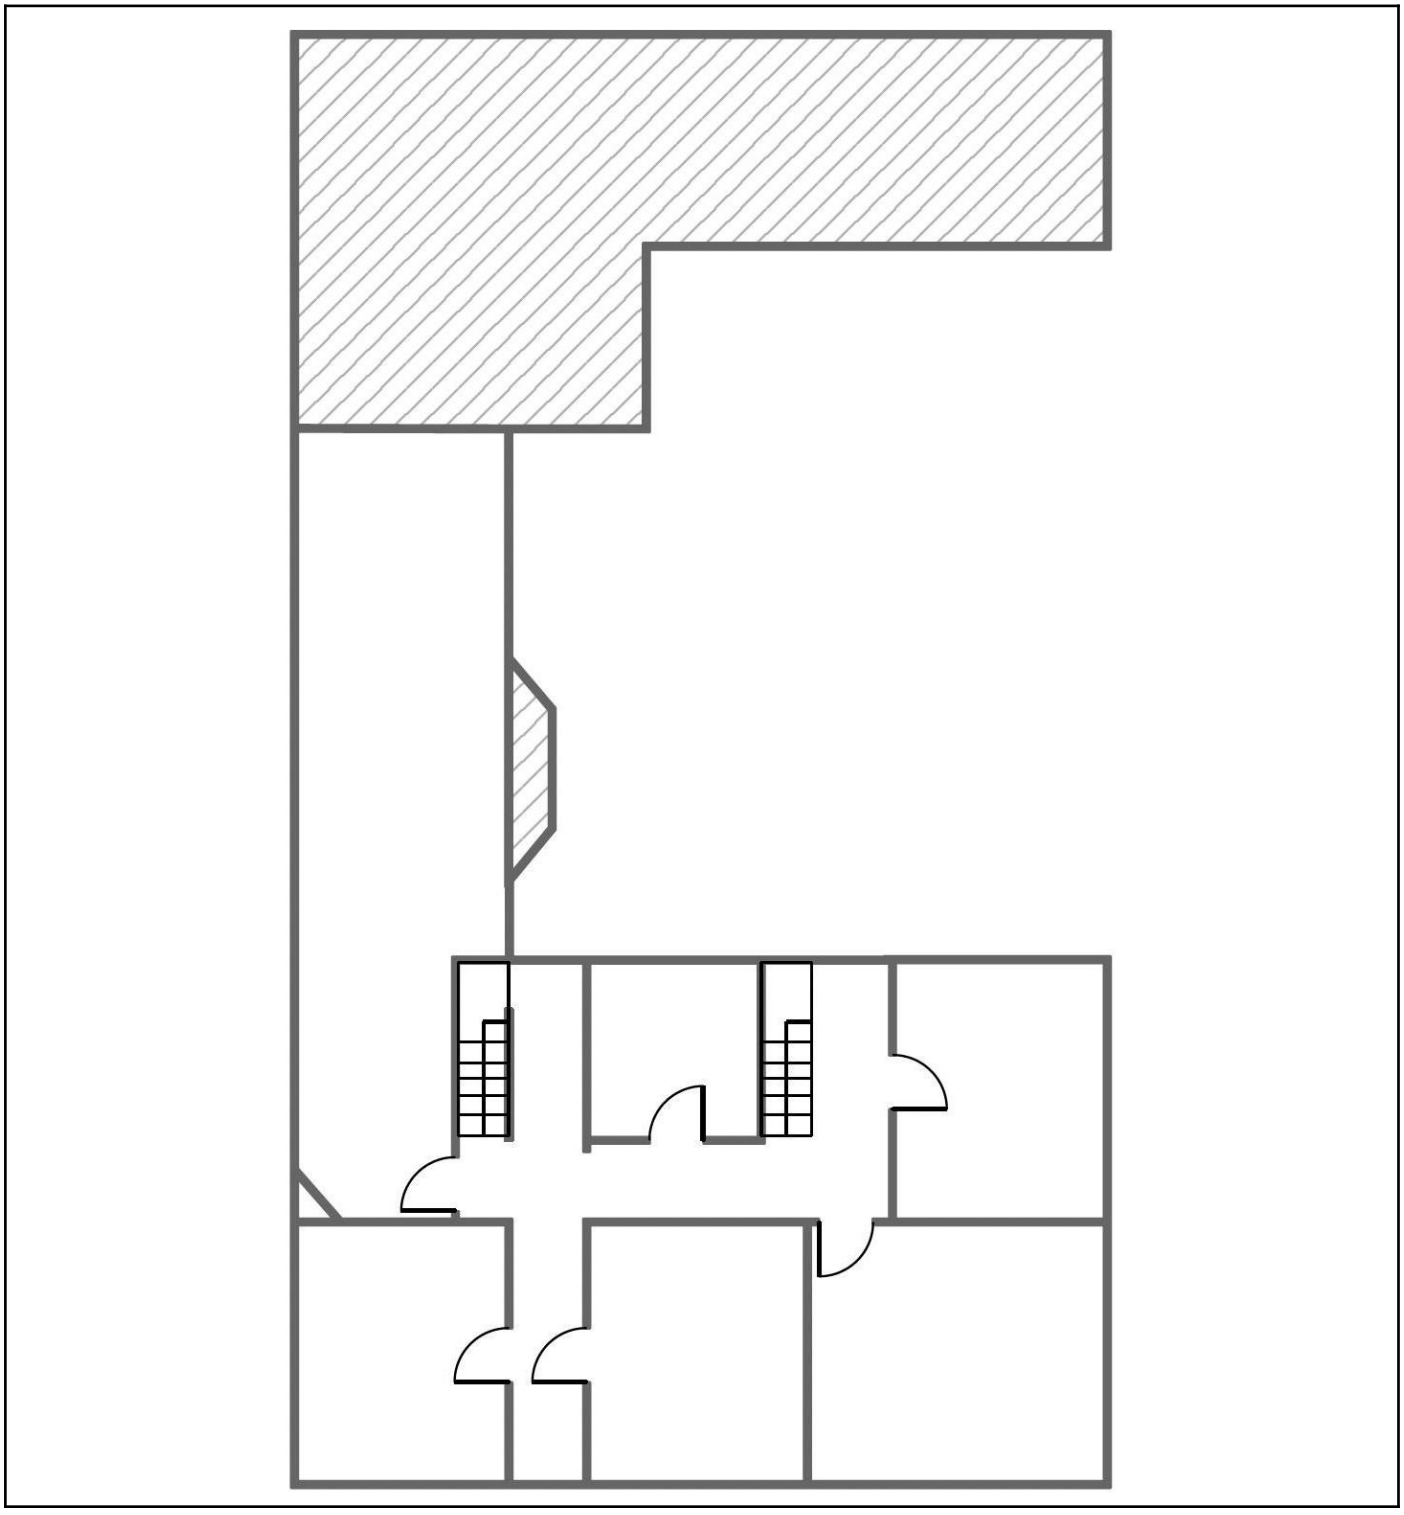
# Plan 1.4: Gelijkvloers (adviezen)

| 13. Vloerplinten met cementgebonden lijm | Advies | - |
| 14. Gelijmde intacte wandtegels | Advies | - |

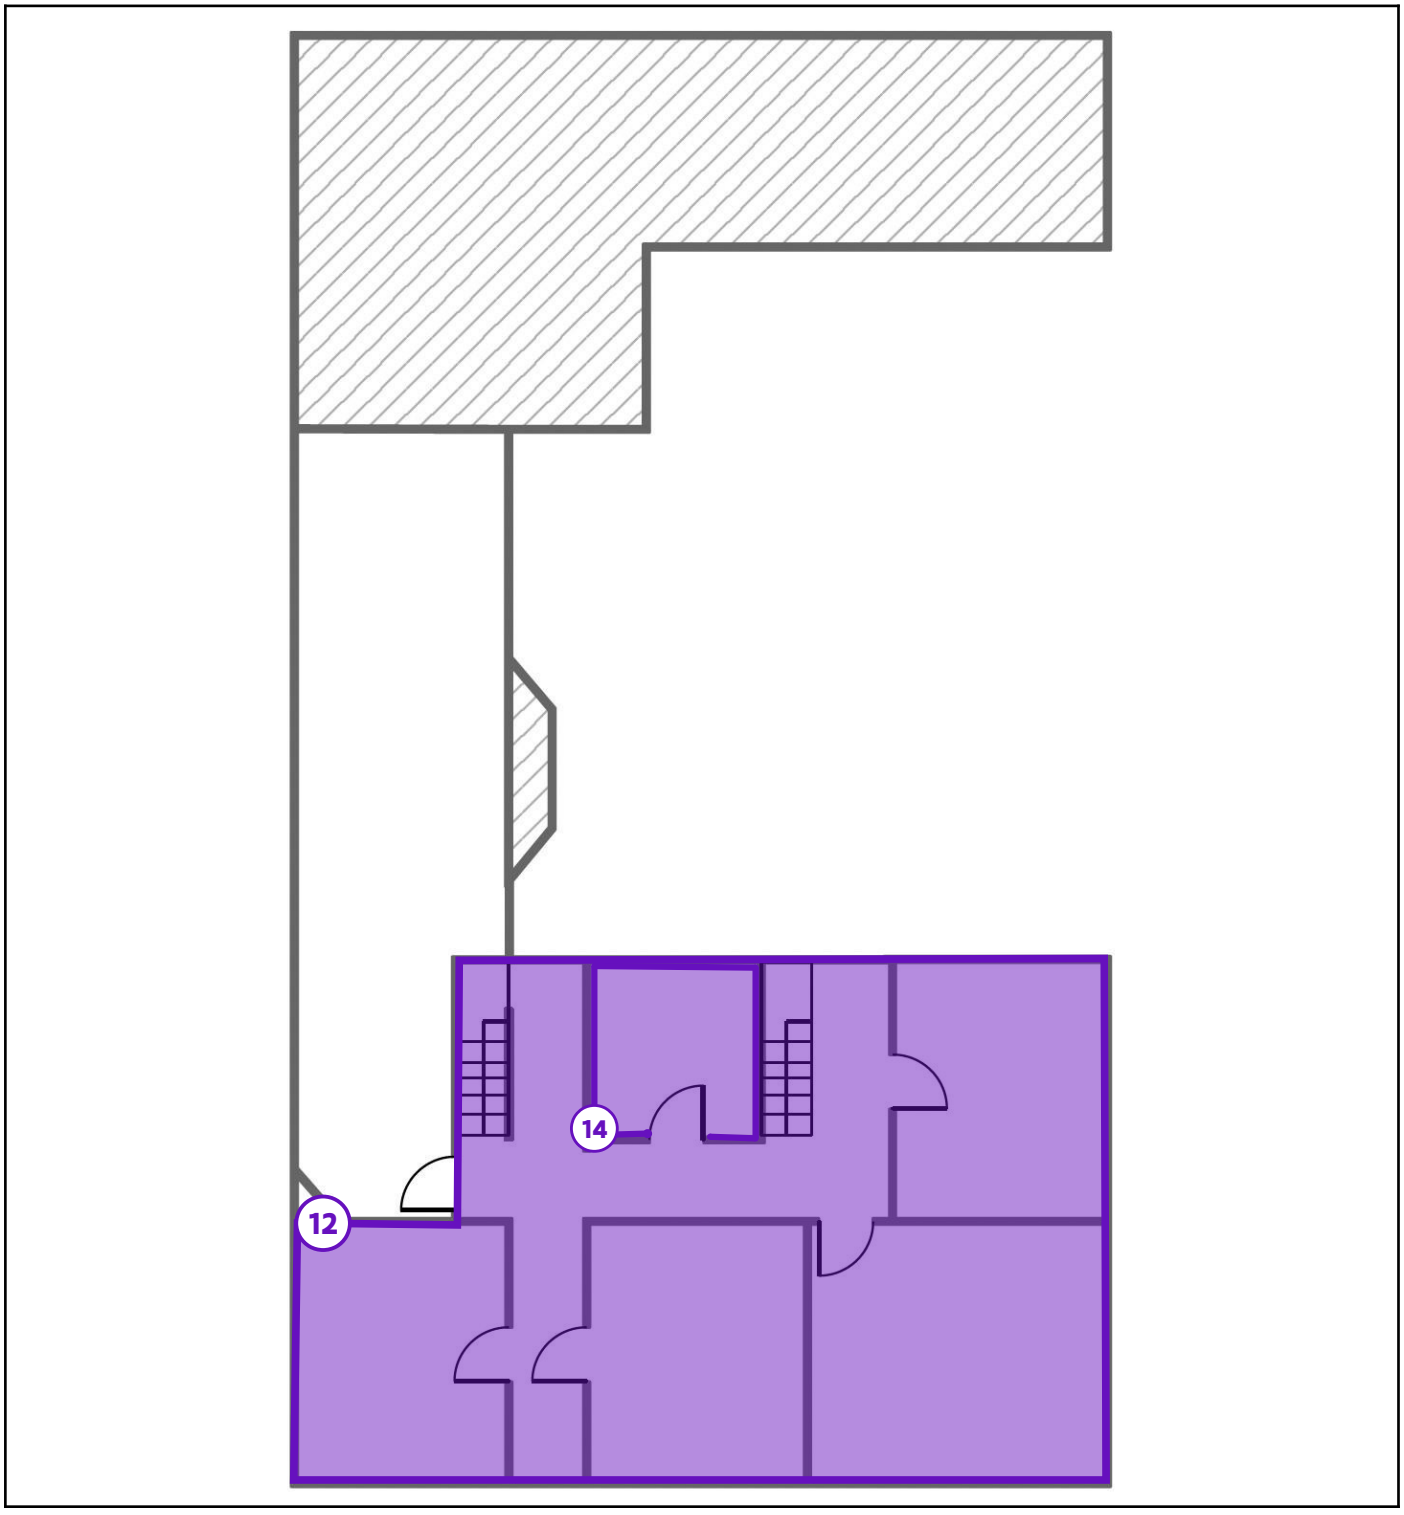
# Plan 1.7: Eerste verdieping (adviezen)

| Beschrijving | Type | Actie |
|---|---|---|
| 12. Vloerbedekking | Advies | - |

| 14. Gelijmde intacte wandtegels | Advies | - |

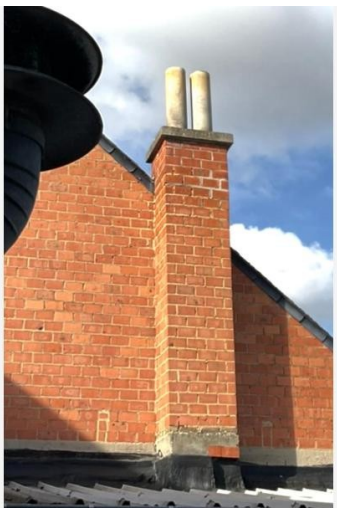
# Plan 1.9: Dakconstructie

| Beschrijving | Type | Actie |
|---|---|---|
| 1. Cementgebonden rookgaskanaal | Asbestmateriaal | Dringend verwijderen |

| 3. Leien | Asbestmateriaal | Dringend verwijderen |
| 6. Dakleer asbestverdacht | Asbestmateriaal | Zorgvuldig beheren |
| 10. Schouw (hoger dan 3,5m) | Beperking | - |
