Asbestinventarisattest

Lambroeckstraat 132, 9200 Dendermonde

Attestnummer : **20260804-000260.000**
Uitgegeven op : **04.08.2026**
Geldig tot : **04.08.2036**

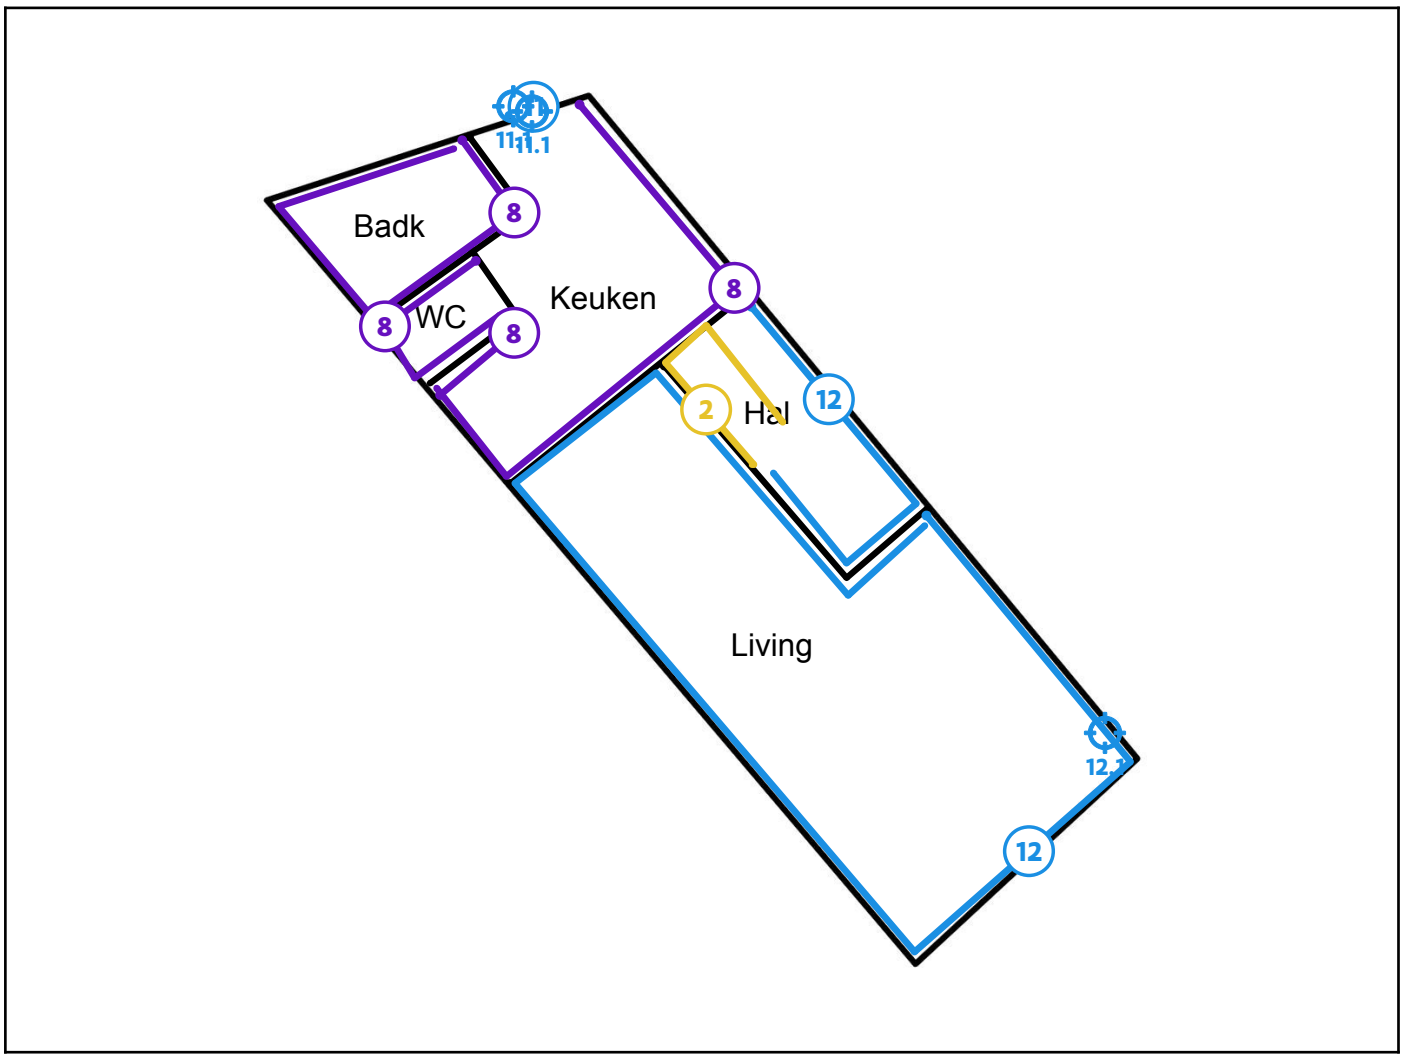
Plan 1.2: Gelijkvloers

Beschrijving	Type	Actie
2. Menuiserite platen	Asbestmateriaal	Zorgvuldig beheren
8. Tegellijm	Advies	-
11. Lijm	Geen asbest	-
11.1 Code: BDA26070/11	Mengmonster	-
12. Pleisterwerk muren,	Geen asbest	-
12.1 Code: BDA26002/1	Mengmonster	-

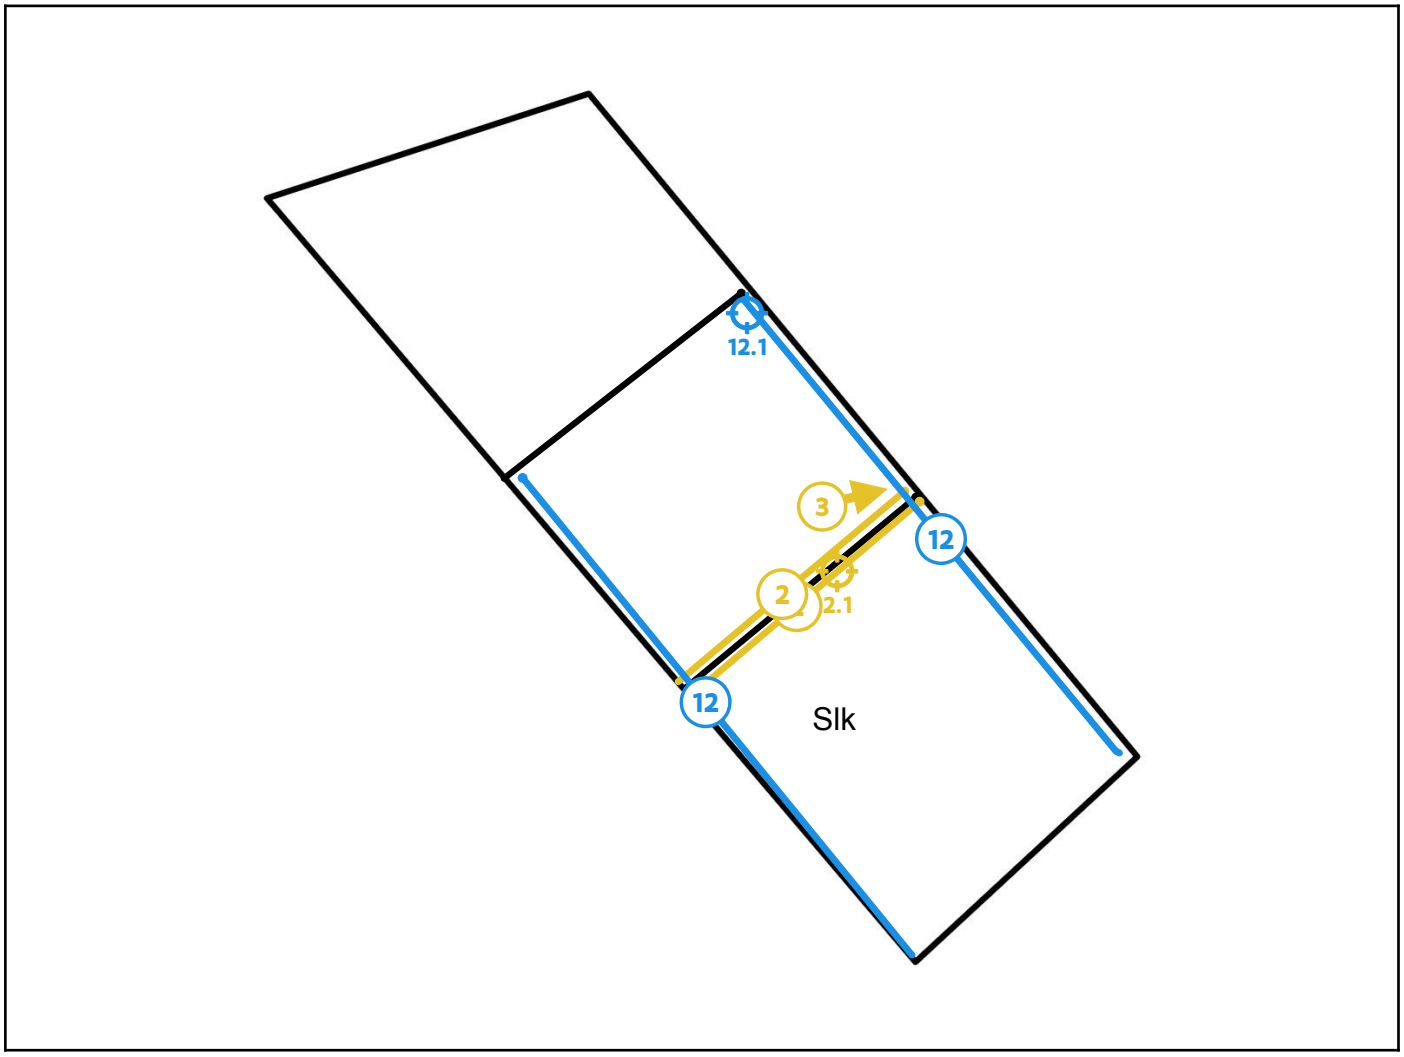
Plan 1.4: Eerste verdieping

Beschrijving	Type	Actie
2. Menuiserite platen	Asbestmateriaal	Zorgvuldig beheren
2.1 Code: BDA26070/4	Puntmonster	-
3. Bakeliet	Asbestmateriaal	Zorgvuldig beheren
12. Pleisterwerk muren,	Geen asbest	-
12.1 Code: BDA26002/1	Mengmonster	-

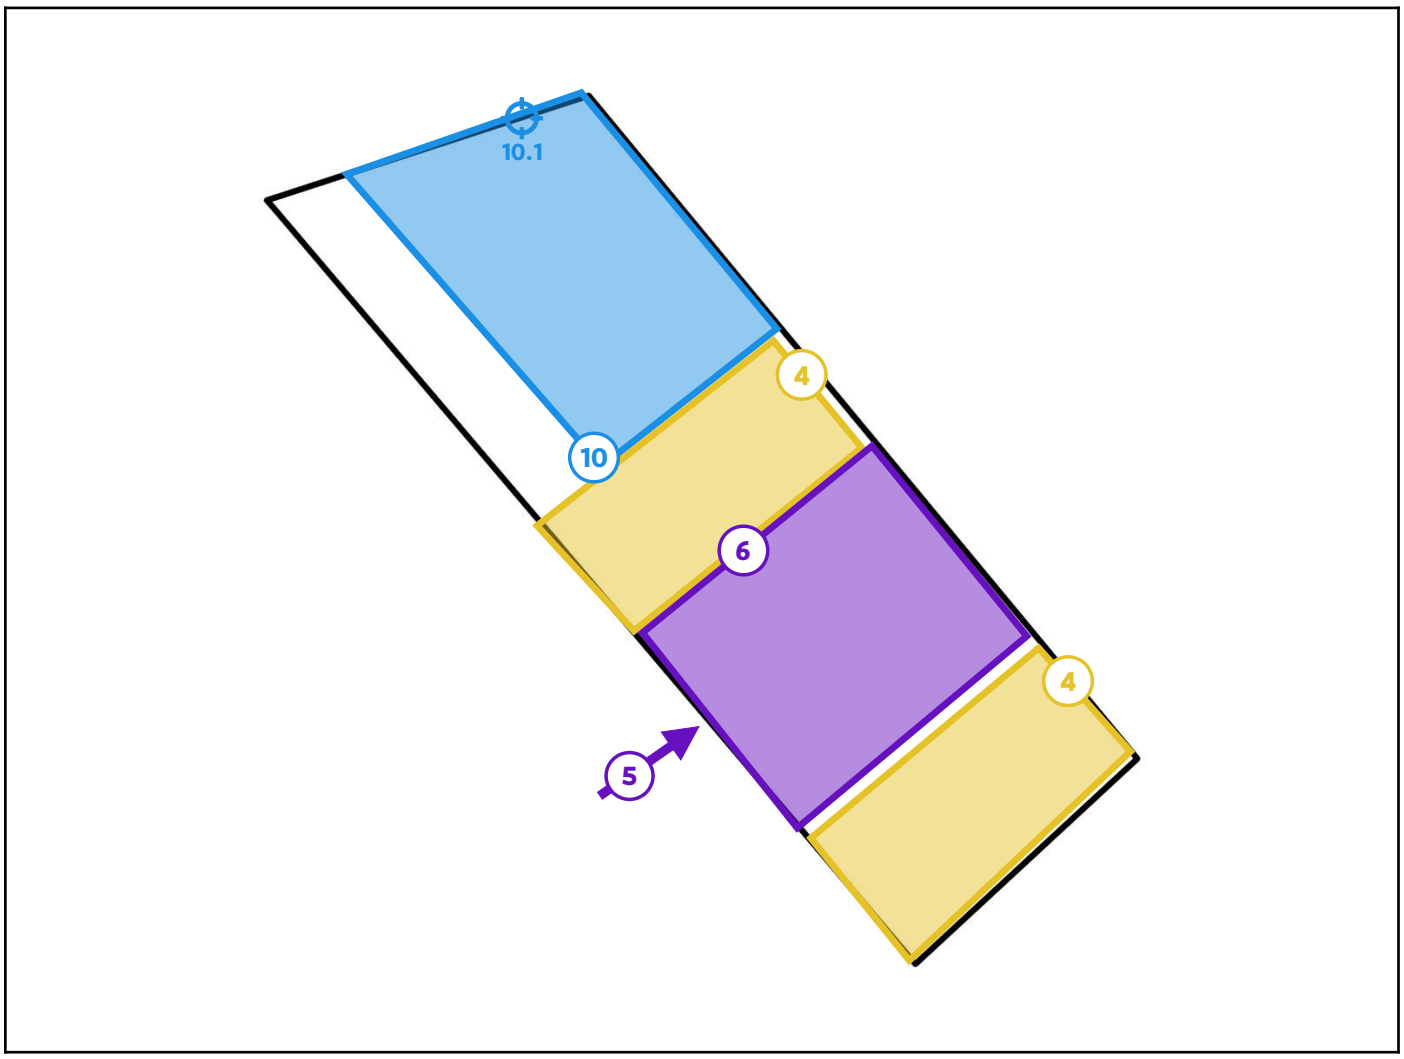
Plan 1.5: Dak

Beschrijving	Type	Actie
4. Roofing.	Asbestmateriaal	Zorgvuldig beheren
5. Schouw	Beperking	-
6. Onderdak	Beperking	-
10. Onduline golfplaten	Geen asbest	-
10.1 Code: BDA26070/1	Puntmonster	-

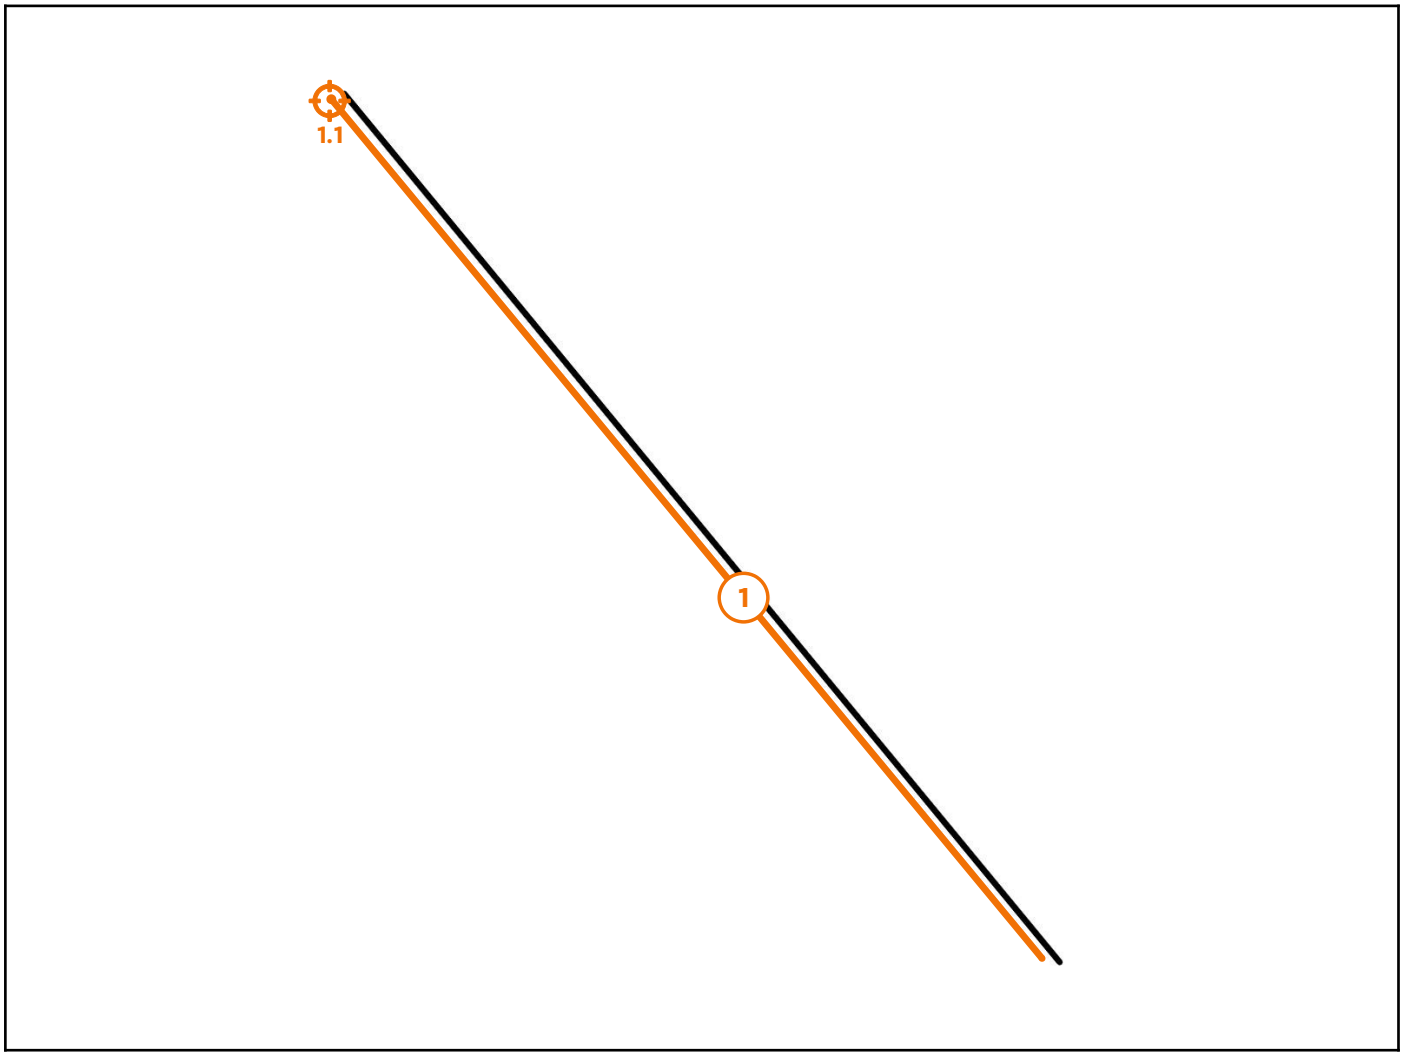
Plan 2.1: Scheidingsmuur

Beschrijving	Type	Actie
1. Deksteen	Asbestmateriaal	Verwijderen
1.1 Code: BDA26070/9	Puntmonster	-

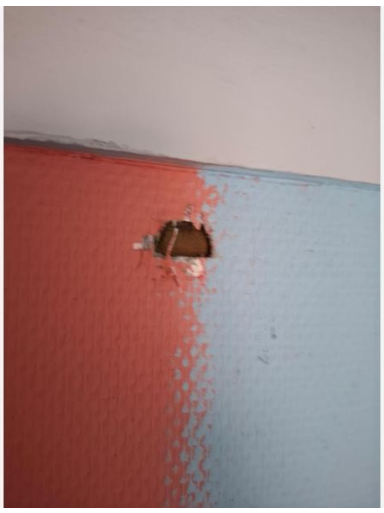
Fiche 2: Menuiserite platen

Eindbeoordeling materiaalrisico	Laag materiaalrisico en/of verlaagde kans op vezelvrijgave

Gebondenheid	Categorie 1: hechtgebonden in oorsprong
Asbestsoort (vezeltype)	Alleen chrysotiel aanwezig
Asbestconcentratie	Laag (< 50%)
Afschermingsgraad van het gehele materiaal	Geheel of deels vrij aan de binnenlucht, maar geen contact met binnenluchtstromen
Toestand van het materiaal	Licht beschadigd, licht verweerd. Intacte calciumsilicaatplaat of materiaal met categorie 3-gebondenheid

#	Type	Referentie	Resultaat
2.1	Puntmonster	BDA26070/4	Chrysotiel

Beschrijving	Menuiserite platen
Omgeving	Binnen
Primaire drager	Binnenwand
Asbestmateriaal	Plaat, paneel, tablet - Type Menuiserite
Bindmiddel van asbestmateriaal	Cement
Gebondenheid op basis van bindmiddel	Hecht
Hoeveelheid (oppervlakte - dikte - aantal)	• 20,00 m^2 - 0,30 cm - 1 stuk
Totaal volume	0,06 m^3
Eenvoudig bereikbaar	Ja
Bevestigingswijze	• Genageld, geniet
Identificatiemethode	Een monstername door de asbestdeskundige met laboanalyse door een asbestlabo.
Destructieve handeling voor identificatie	Nee
Opmerking	Tussenmuur op verdieping langs beide kanten en rond de trap. Alles is geverfd of behangen, het is moeilijk vast te stellen waar zich dit materiaal overal bevindt. Mogelijk is het nog op andere plaatsen verborgen aanwezig.

- Zorg voor een veilig beheer. Vermijd het beschadigen van het asbestmateriaal. Controleer de toestand jaarlijks op wijzigingen.

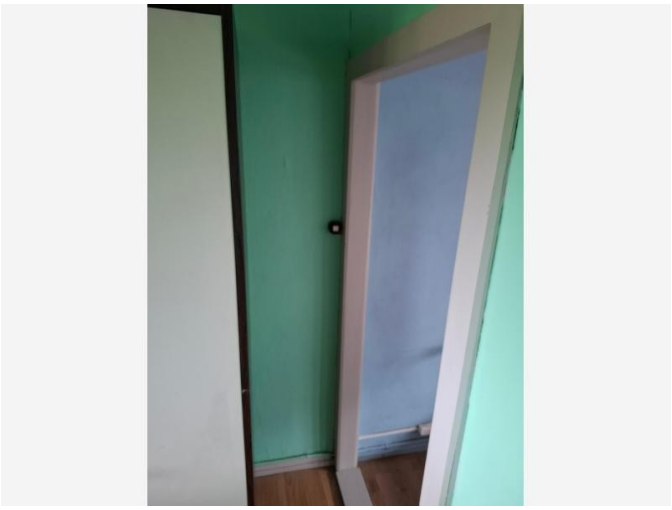
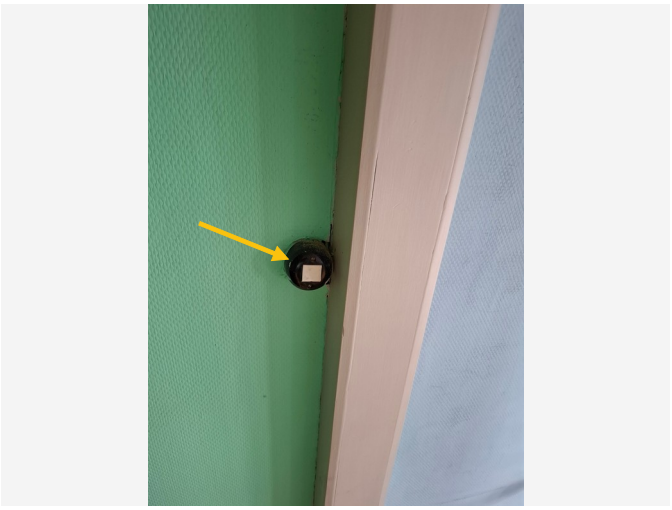
Fiche 3: Bakeliet

Eindbeoordeling materiaalrisico	Laag materiaalrisico en/of verlaagde kans op vezelvrijgave

Gebondenheid	Categorie 1: hechtgebonden in oorsprong
Asbestsoort (vezeltype)	Crocidoliet aanwezig
Asbestconcentratie	Laag (< 50%)
Afschermingsgraad van het gehele materiaal	Geheel of deels vrij aan de binnenlucht, maar geen contact met binnenluchtstromen
Toestand van het materiaal	Onbeschadigd, niet verweerd

Beschrijving	Bakeliet
Omgeving	Binnen
Primaire drager	Communicatie en elektrische infrastructuur en uitrusting
Asbestmateriaal	Plaat, paneel, tablet - Type Bakeliet
Bindmiddel van asbestmateriaal	Kunststof of -hars
Gebondenheid op basis van bindmiddel	Hecht
Hoeveelheid (oppervlakte - dikte - aantal)	• 0,10 m^2 - 1,00 cm - 1 stuk
Totaal volume	0,001 m^3
Eenvoudig bereikbaar	Ja
Bevestigingswijze	• Geschroefd
Identificatiemethode	De asbestdeskundige beoordeelt het materiaal als asbestverdacht en dus asbesthoudend, en dit zonder monstername. Motivatie: De monstername brengt andere schade aan dan schade die inherent is aan de monstername.
Destructieve handeling voor identificatie	Nee
Opmerking	Het is niet zeker dat deze asbest bevatten, maar staalname zonder beschadiging is niet mogelijk.

- Zorg voor een veilig beheer. Vermijd het beschadigen van het asbestmateriaal. Controleer de toestand jaarlijks op wijzigingen.
- Voer bijkomende staalname(s) uit.

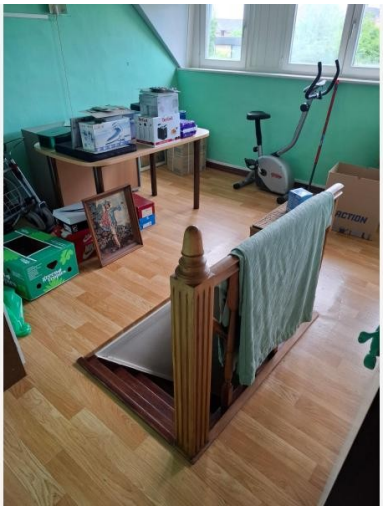
Fiche 7: Vinylvloer

De vinylvloer is niet asbestverdacht. Opgelet voor onderliggende lagen die mogelijk asbestverdacht kunnen zijn.

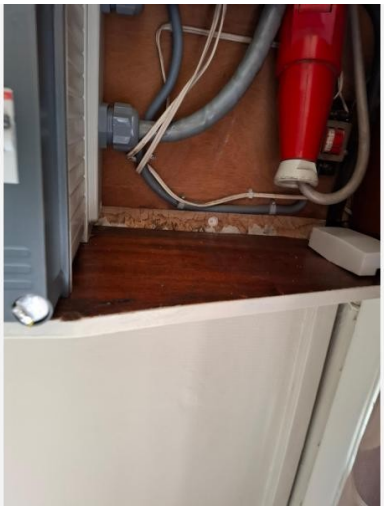
Fiche 12: Pleisterwerk muren,

Geen asbest

#	Type	Referentie	Resultaat
12.1	Mengmonster	BDA26002/1	Geen asbest

Beschrijving	Pleisterwerk muren,
Omgeving	Binnen
Primaire drager	Binnenwand
Bindmiddel van materiaal	Gips - kalk
Gebondenheid op basis van bindmiddel	Niet-hechtgebonden
Hoeveelheid (oppervlakte - dikte - aantal)	• 100,00 m^2 - 1,00 cm - 1 stuk
Totaal volume	1,00 m^3
Identificatiemethode	Een monstername door de asbestdeskundige met laboanalyse door een asbestlabo.
Destructieve handeling voor identificatie	Nee
Opmerking	De plafonds zijn afgewerkt met tegels en op de verdieping met gipskartonplaten.
