Keuringsverslag van een elektrische laagspanning- en zeer lage spanningsinstallatie

NIET CONFORM

Plaats van het onderzoek

Straatnaam	Lambroeckstraat
Huisnummer	132
Busnummer	
Postcode	9200
Gemeente	DENDERMONDE
Land	België

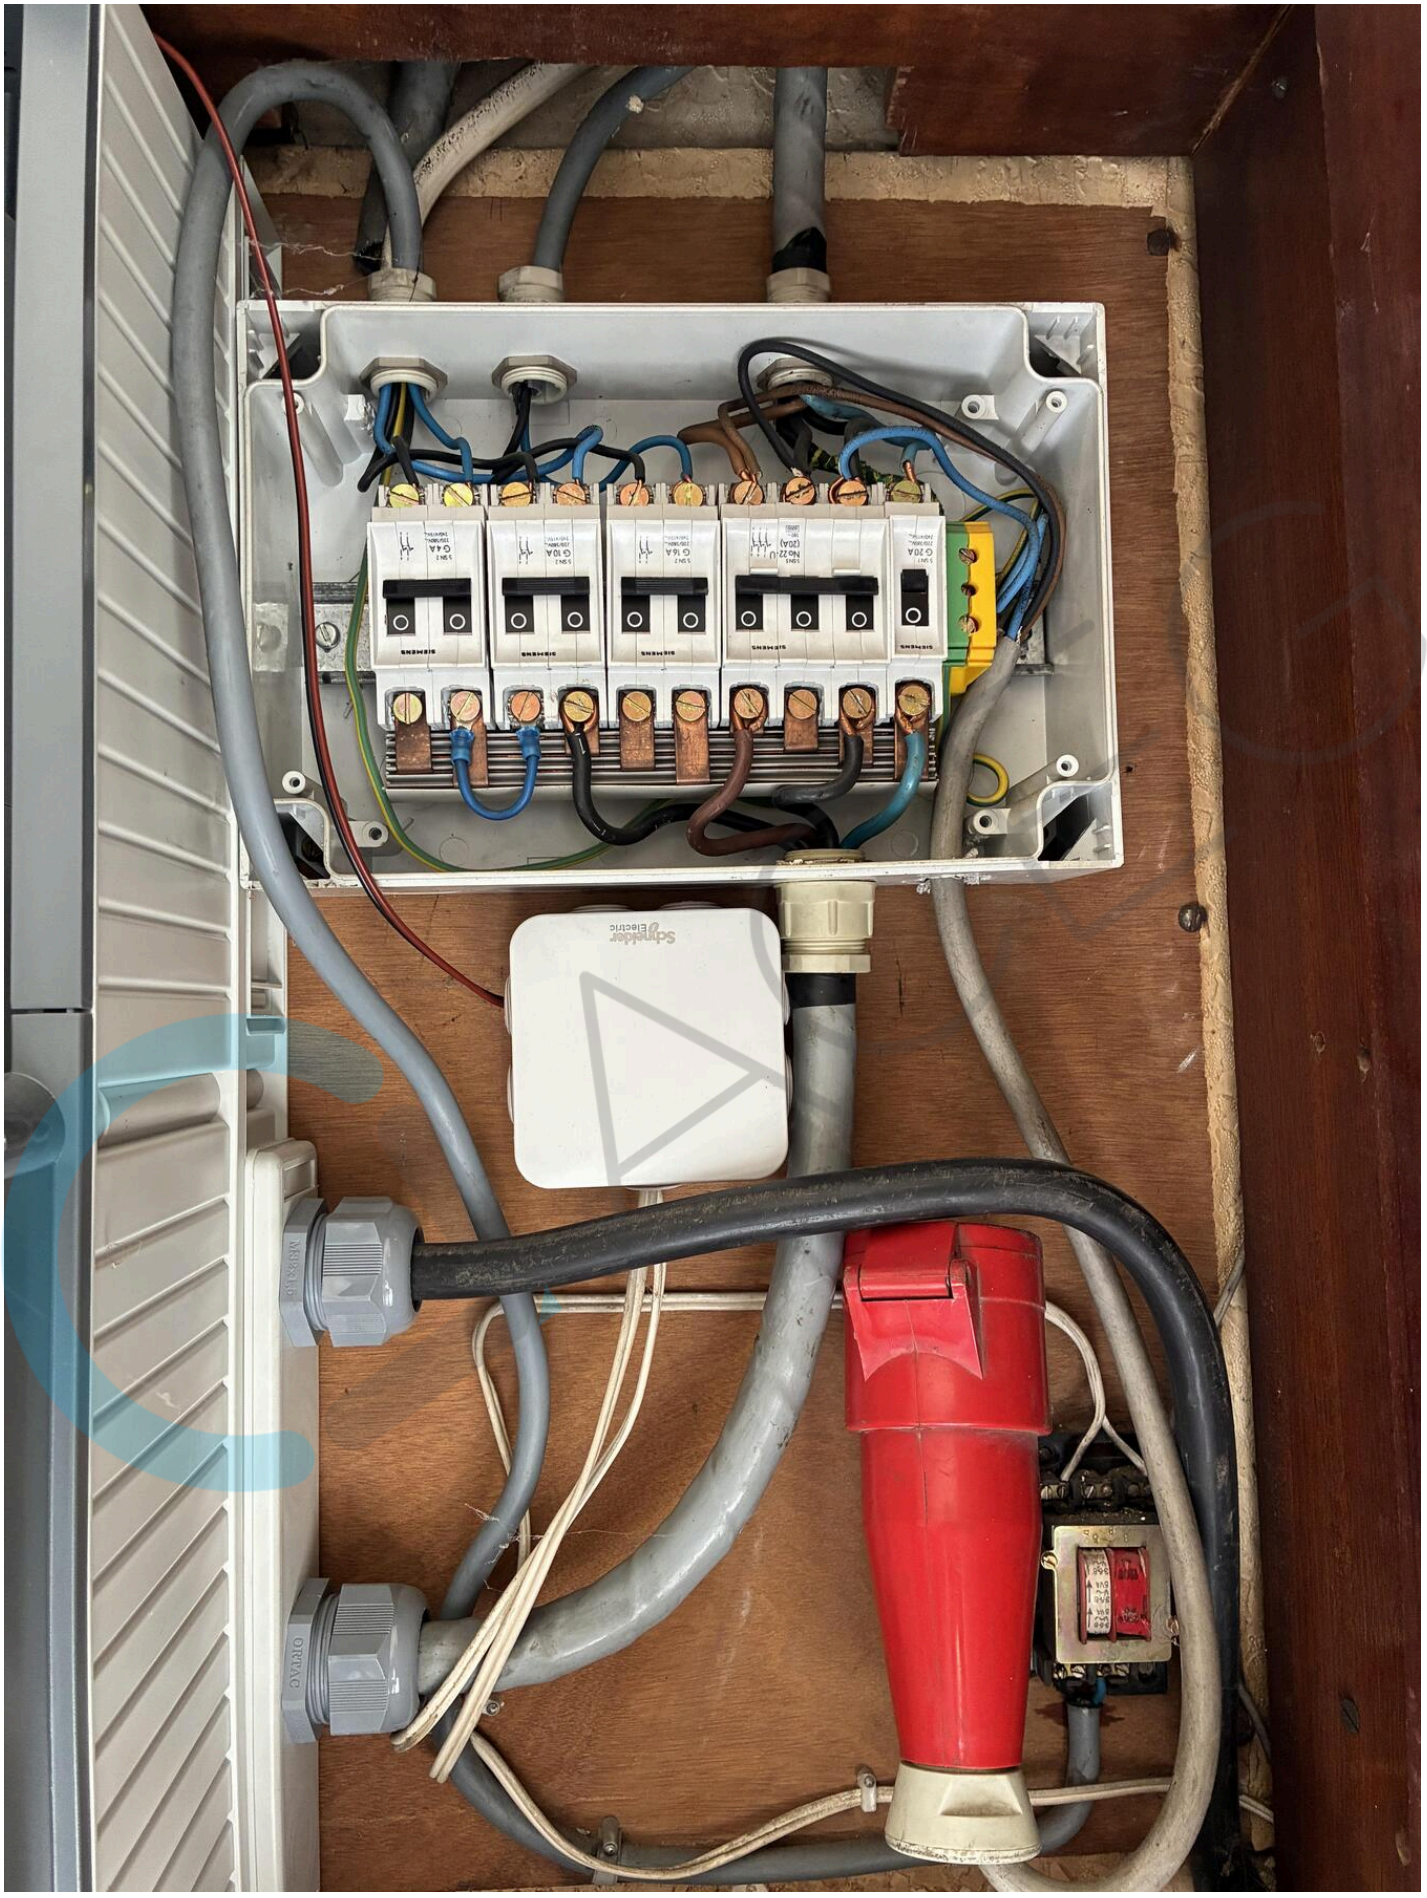
Afbeelding schakel- en verdeelbord:

I5.06 De deur en/of afschermplaat van het schakelbord dient (terug)geplaatst te worden. Aanraking van onder spanning staande delen mogelijk. (Boek 1 Afdeling 5.1.4. en 5.3.5.1.A. en 4.2.2.3.)

I5.08 Beschadigd en gebroken materiaal dient vervangen of hersteld te worden. De beschermingsgraad van het verdeelbord tegen rechstreekse aanraking is onvoldoende. (niet tenminste IPXX-B) (Boek 1 Onderafdeling 4.2.2.3.)

I5.10 De genaakbare, naakte onder spanning staande delen zijn onvoldoende afgeschermd. (Boek 1 Afdeling 5.1.4. en 4.2.2.3.)
