Asbestinventarisattest

Boomgaard 14/3A, 9880 Aalter

Attestnummer : **20240103-000077.000**
Uitgegeven op : **03.01.2024**
Geldig tot : **03.01.2034**

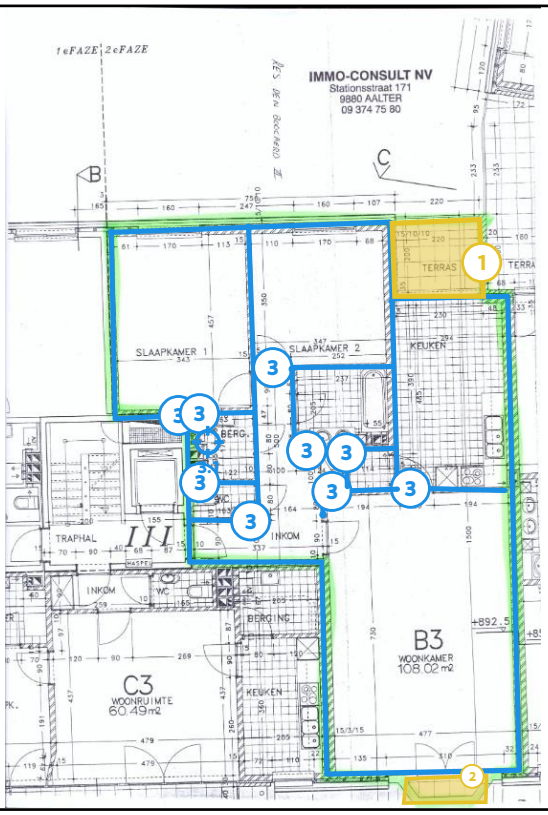
Plan 1.1: Plan boomgaard 14 bus 3A

Beschrijving	Type	Actie
1. Roofing dakterras	Asbestmateriaal	Zorgvuldig beheren
2. Roofing balkon	Asbestmateriaal	Zorgvuldig beheren
3. Pleisterwerk muur	Geen asbest	-
3.1 Code: M1	Puntmonster	-

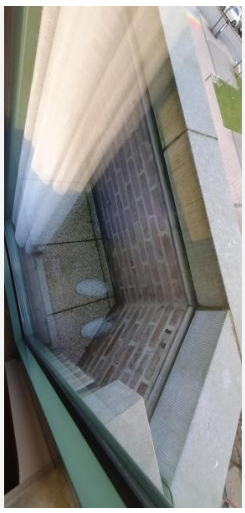
Fiche 2: Roofing balkon

Conclusie

Het asbestmateriaal valt onder de mijlpaal van 2040.

Eindbeoordeling materiaalrisico	Zeer laag materiaalrisico en/of zeer lage kans op vezelvrijgave

Gebondenheid	Categorie 1: hechtgebonden in oorsprong
Asbestsoort (vezeltype)	Crocidoliet aanwezig
Asbestconcentratie	Laag (< 50%)
Afschermingsgraad van het gehele materiaal	Enkel randen niet afgeschermd maar geen contact met binnenluchtstromen
Toestand van het materiaal	Onbeschadigd, niet verweerd

Beschrijving	Roofing balkon
Omgeving	Buiten
Primaire drager	Vloer
Asbestmateriaal	Dak- en gevelbekleding - Roofing
Bindmiddel van asbestmateriaal	Bitumen (roofing, teer, asfalt)
Gebondenheid op basis van bindmiddel	Hecht
Hoeveelheid (oppervlakte - aantal)	• 2,00 m^2 - 1 stuk
Totale oppervlakte	2,00 m^2
Eenvoudig bereikbaar	Nee • Het asbestmateriaal is bedekt (uitgezonderd laag verf, coating, behang, kunststof, textiel) en het wegnemen van het bedekkende materiaal kan niet zonder het bedekkende materiaal te beschadigen.

- Zorg voor een veilig beheer. Vermijd het beschadigen van het asbestmateriaal. Controleer de toestand jaarlijks op wijzigingen.

- Eenvoudige handelingen: mag via doe-het-zelf of door werknemer(s) met opleidingsattest eenvoudige handelingen
  Voor meer info zie www.ovam.vlaanderen.be/wie-mag-wat-verwijderen
