Asbestinventarisattest

Pannenhuisstraat 11, 2222 Heist-op-den-Berg

Attestnummer : **20250610-000345.000**
Uitgegeven op : **10.06.2025**
Geldig tot : **Onbeperkt** (tenzij de toestand wijzigt)

Asbestveilig (maar mogelijk niet asbestvrij)

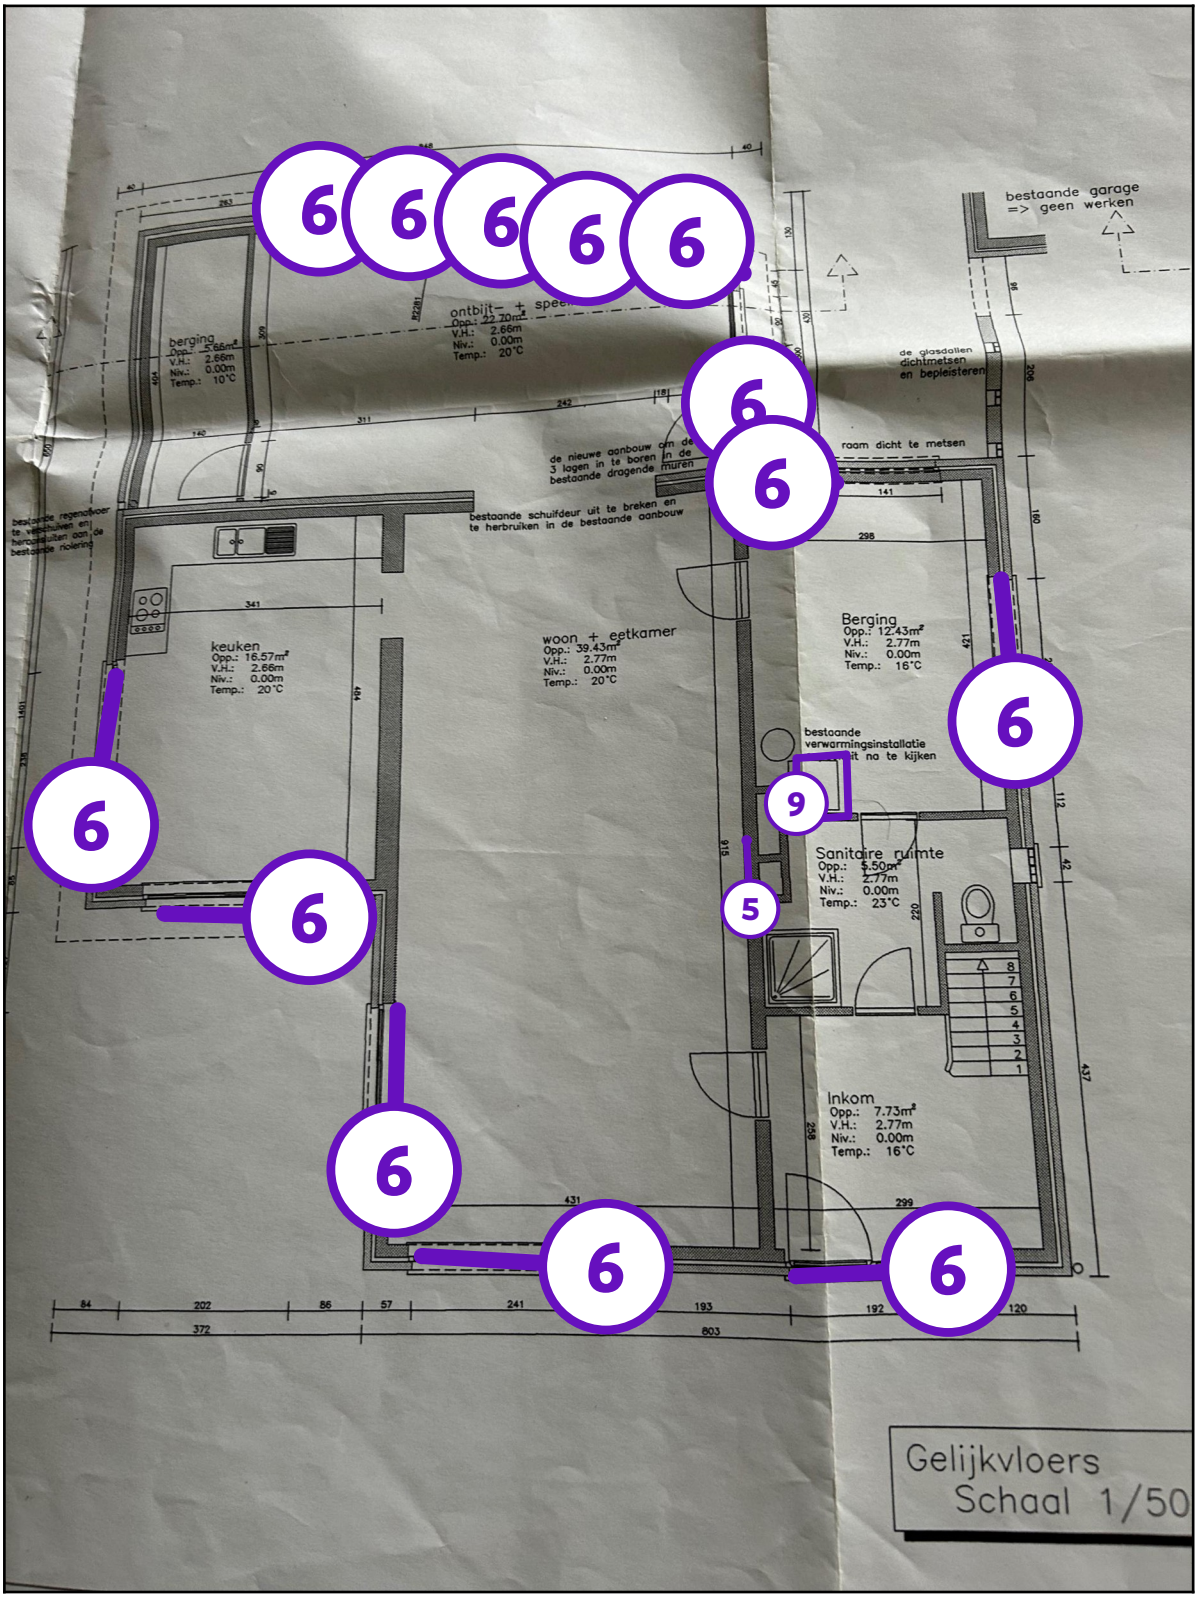
Plan 1.1: Gelijkvloers

5. Kachel	Advies	-
6. Mastiek ramen	Advies	-
9. Cv- ketel	Advies	-

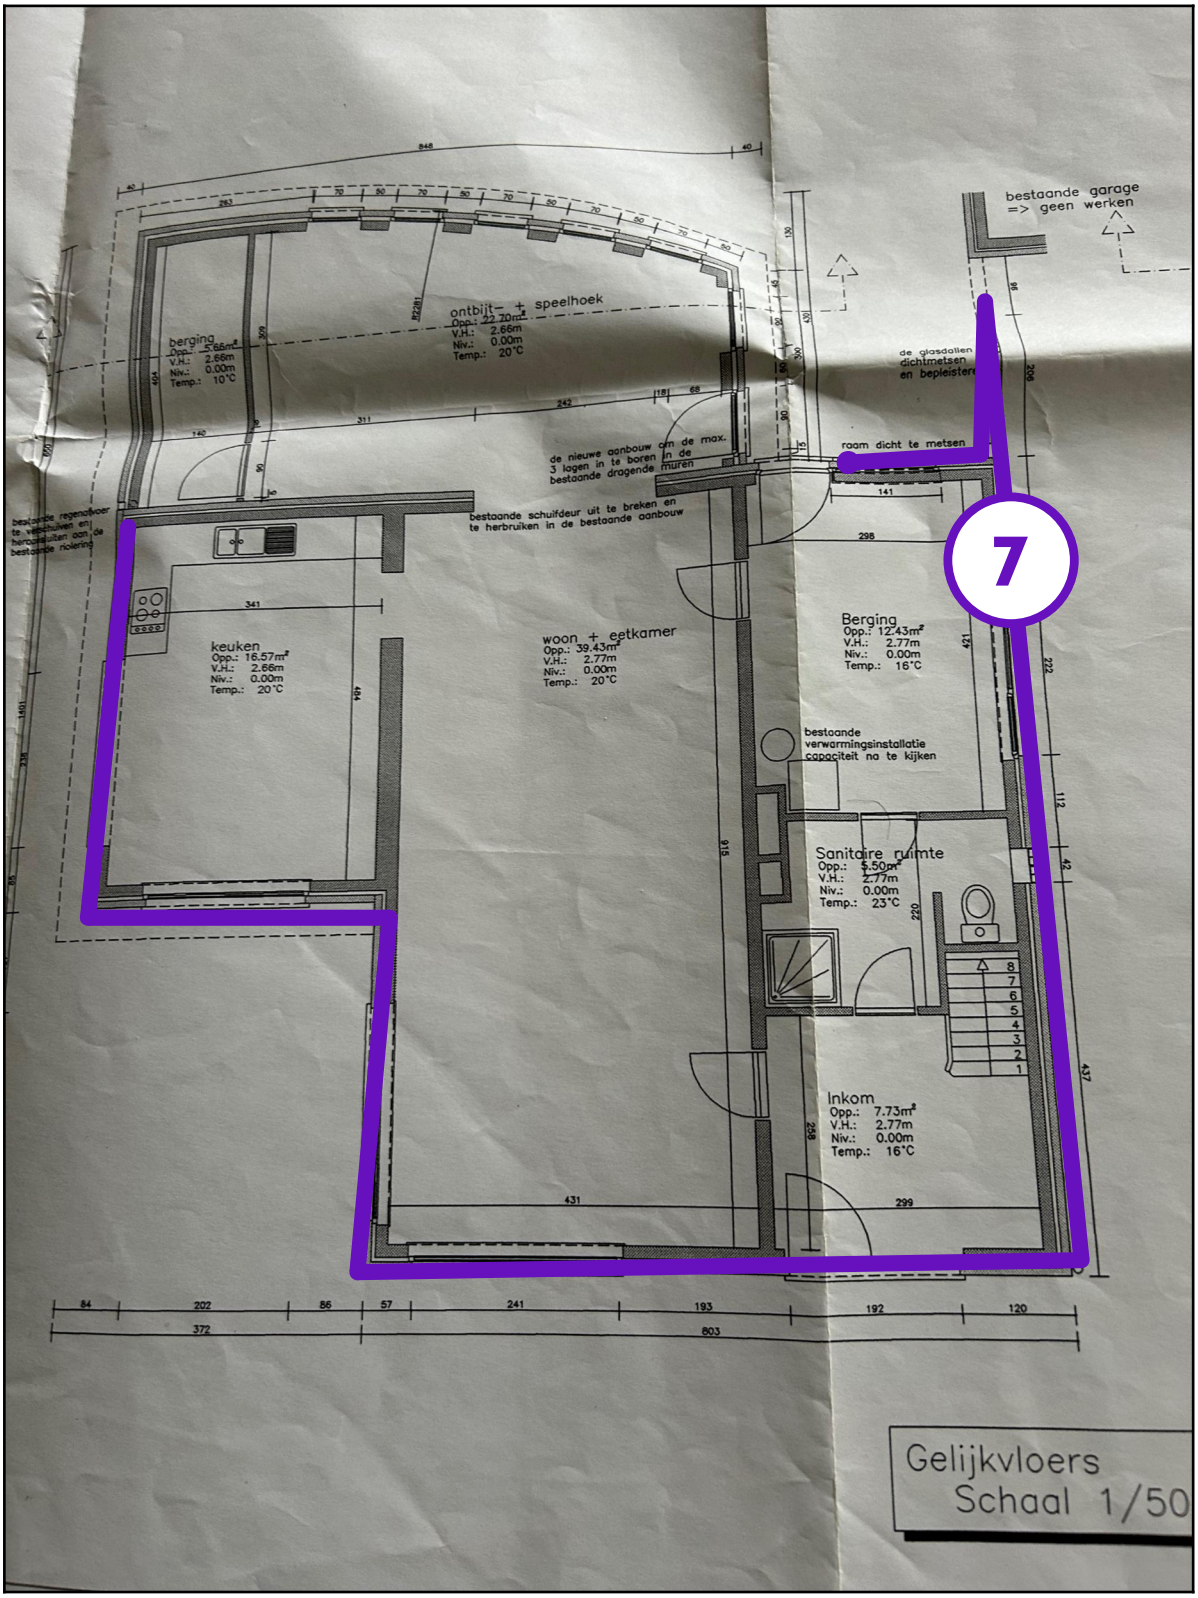
Plan 1.2: Gelijkvloers

7. Crepi	Advies	-

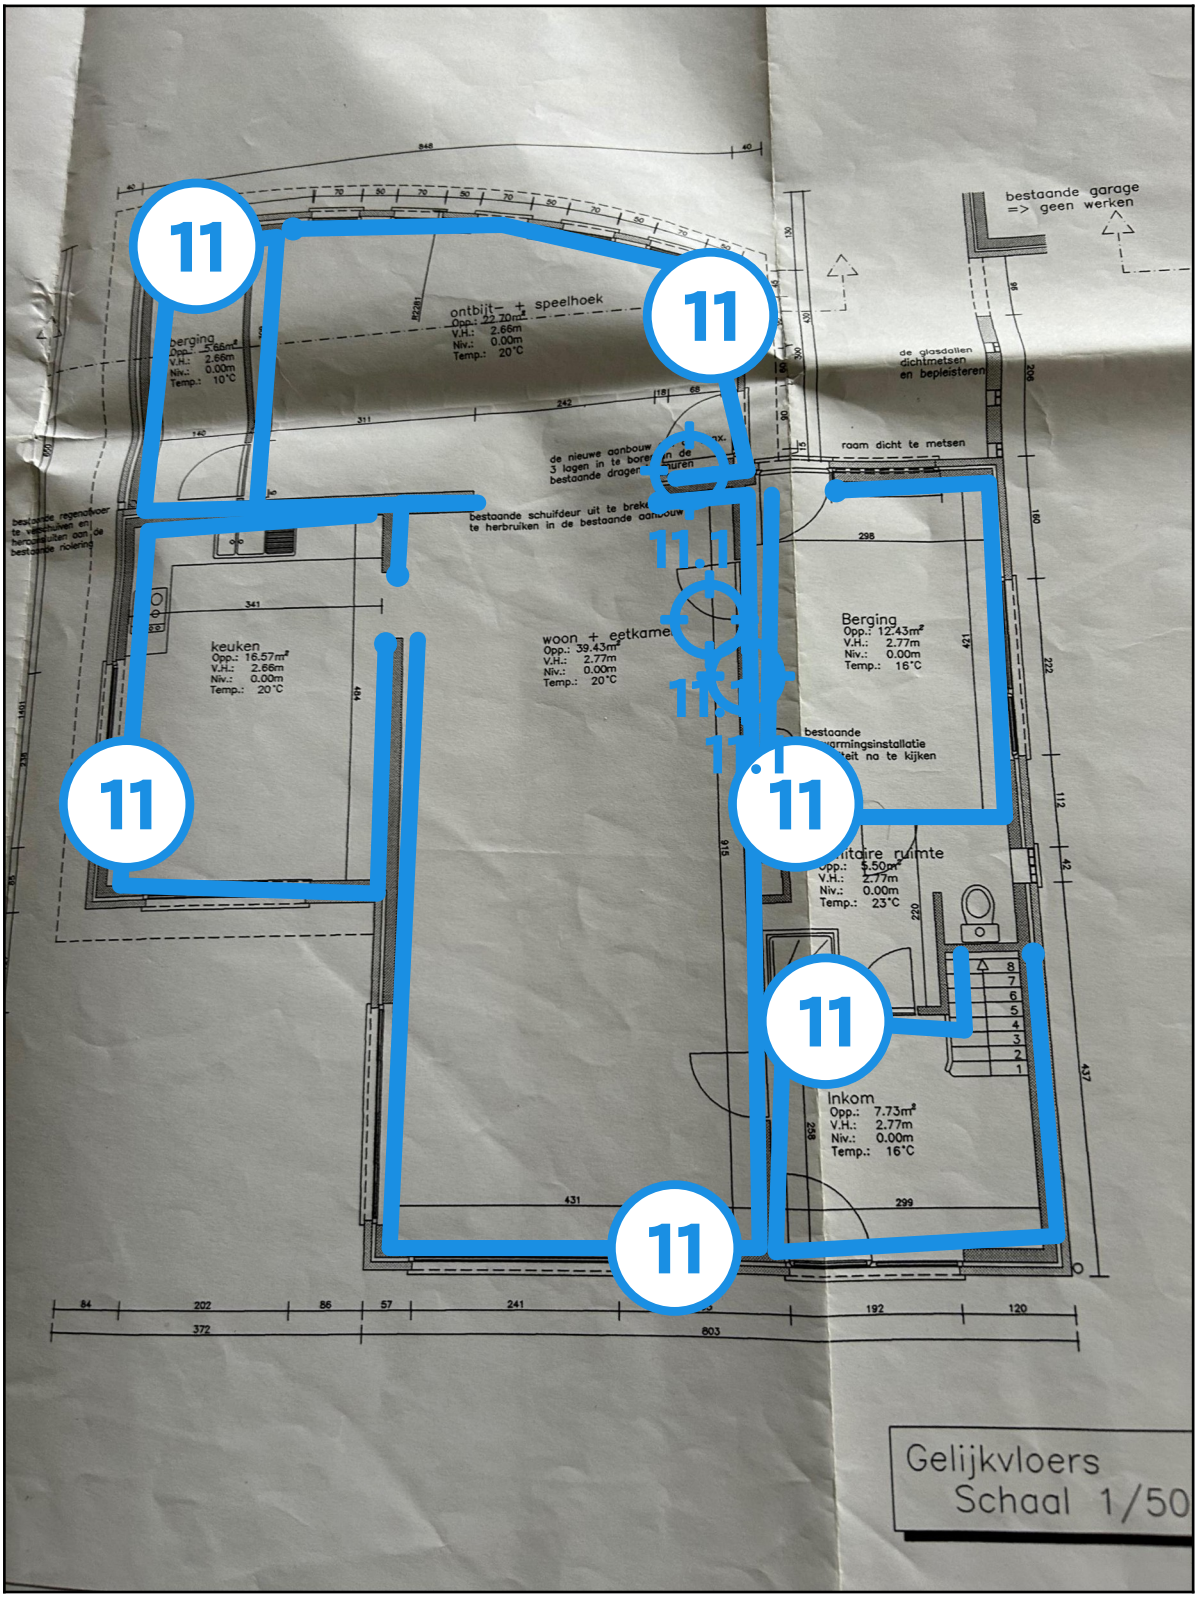
Plan 1.3: Gelijkvloers

11. Pleisterwerk wanden	Geen asbest	-
11.1 Code: 1	Mengmonster	-

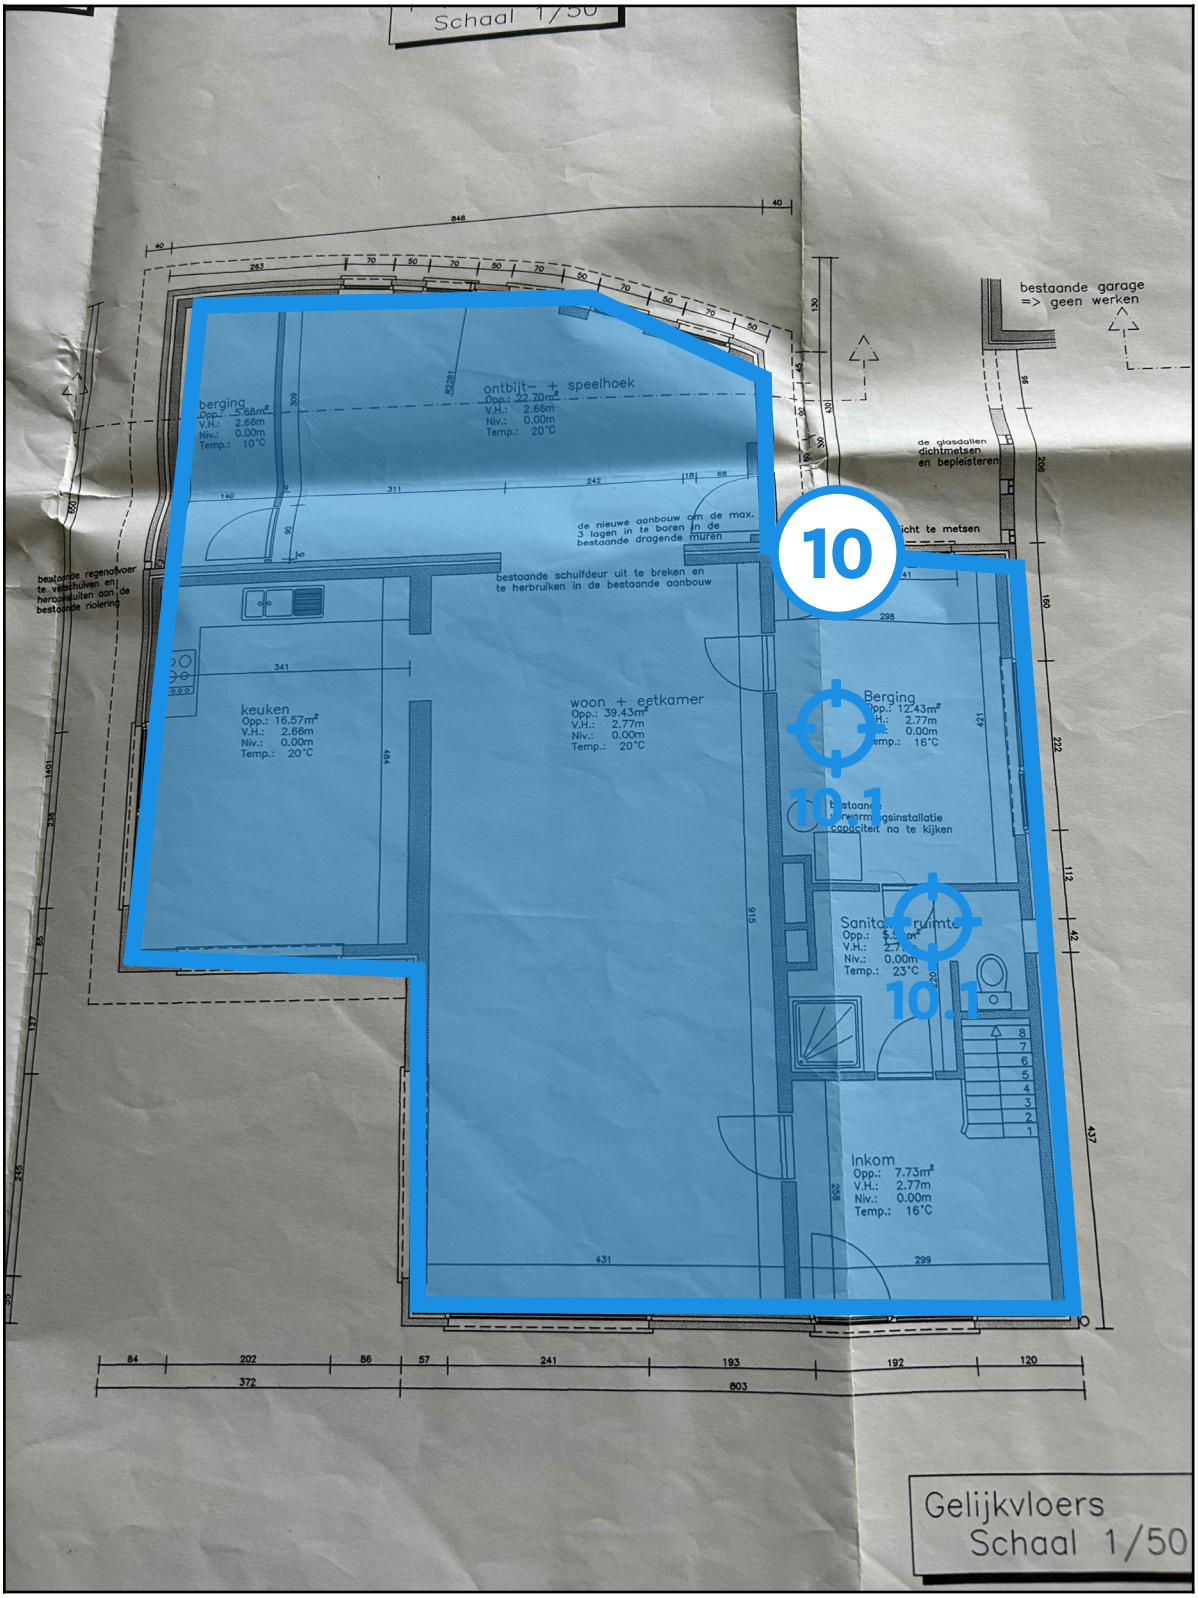
Plan 1.4: Gelijkvloers

10. Pleisterwerk plafonds	Geen asbest	-
10.1 Code: 2	Mengmonster	-

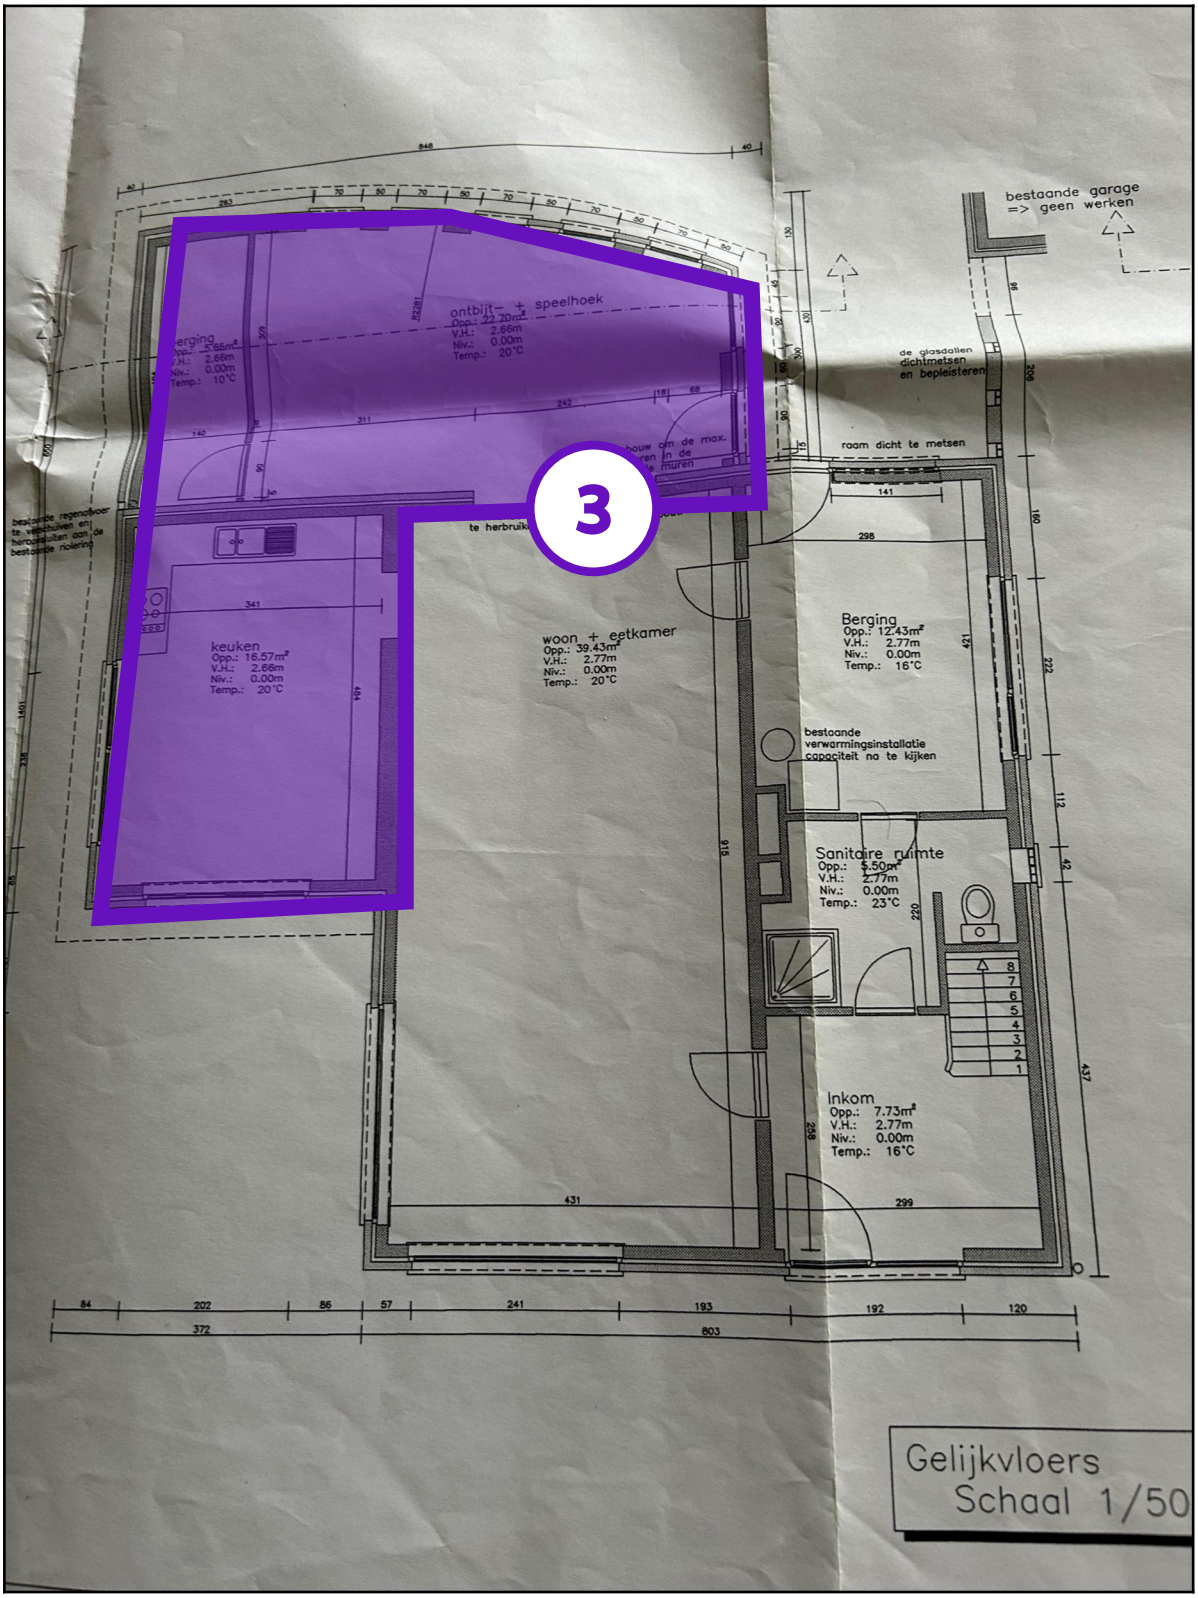
Plan 1.5: Gelijkvloers

3. Plat dak woning en garage	Advies	-

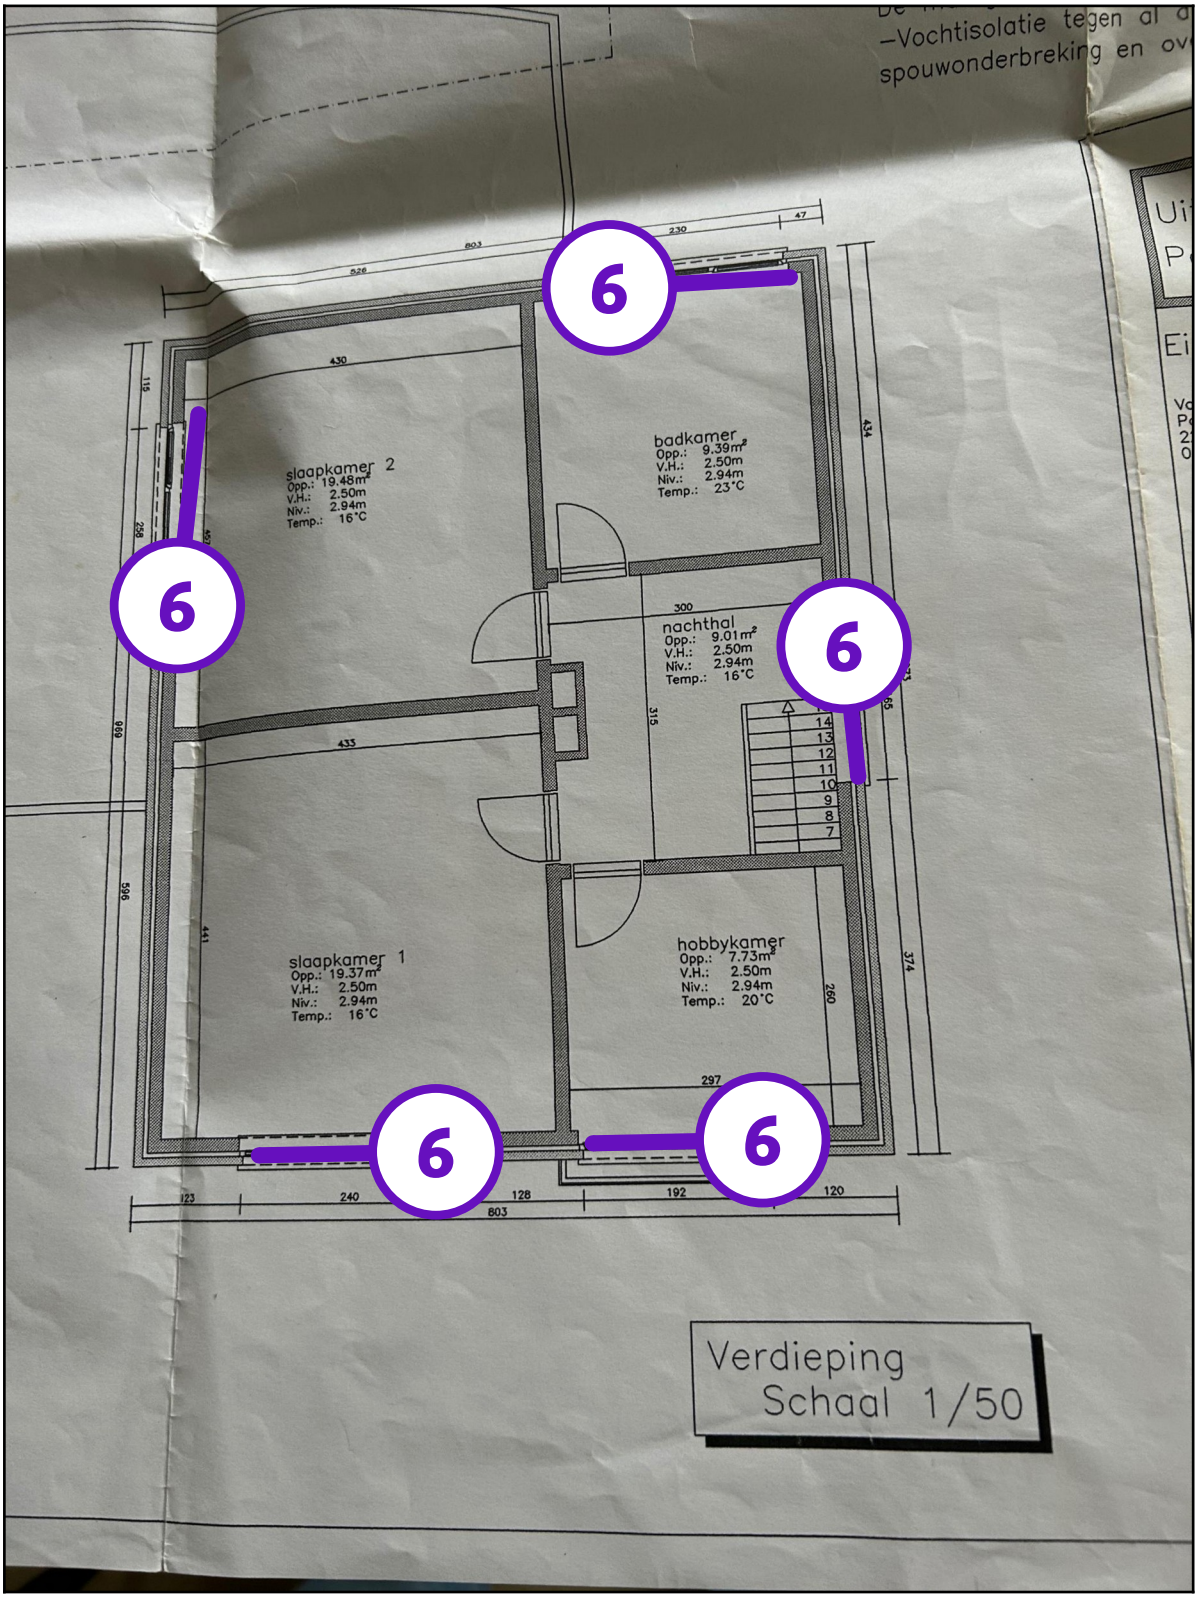
Plan 1.6: 1 ste verdiep

6. Mastiek ramen	Advies	-

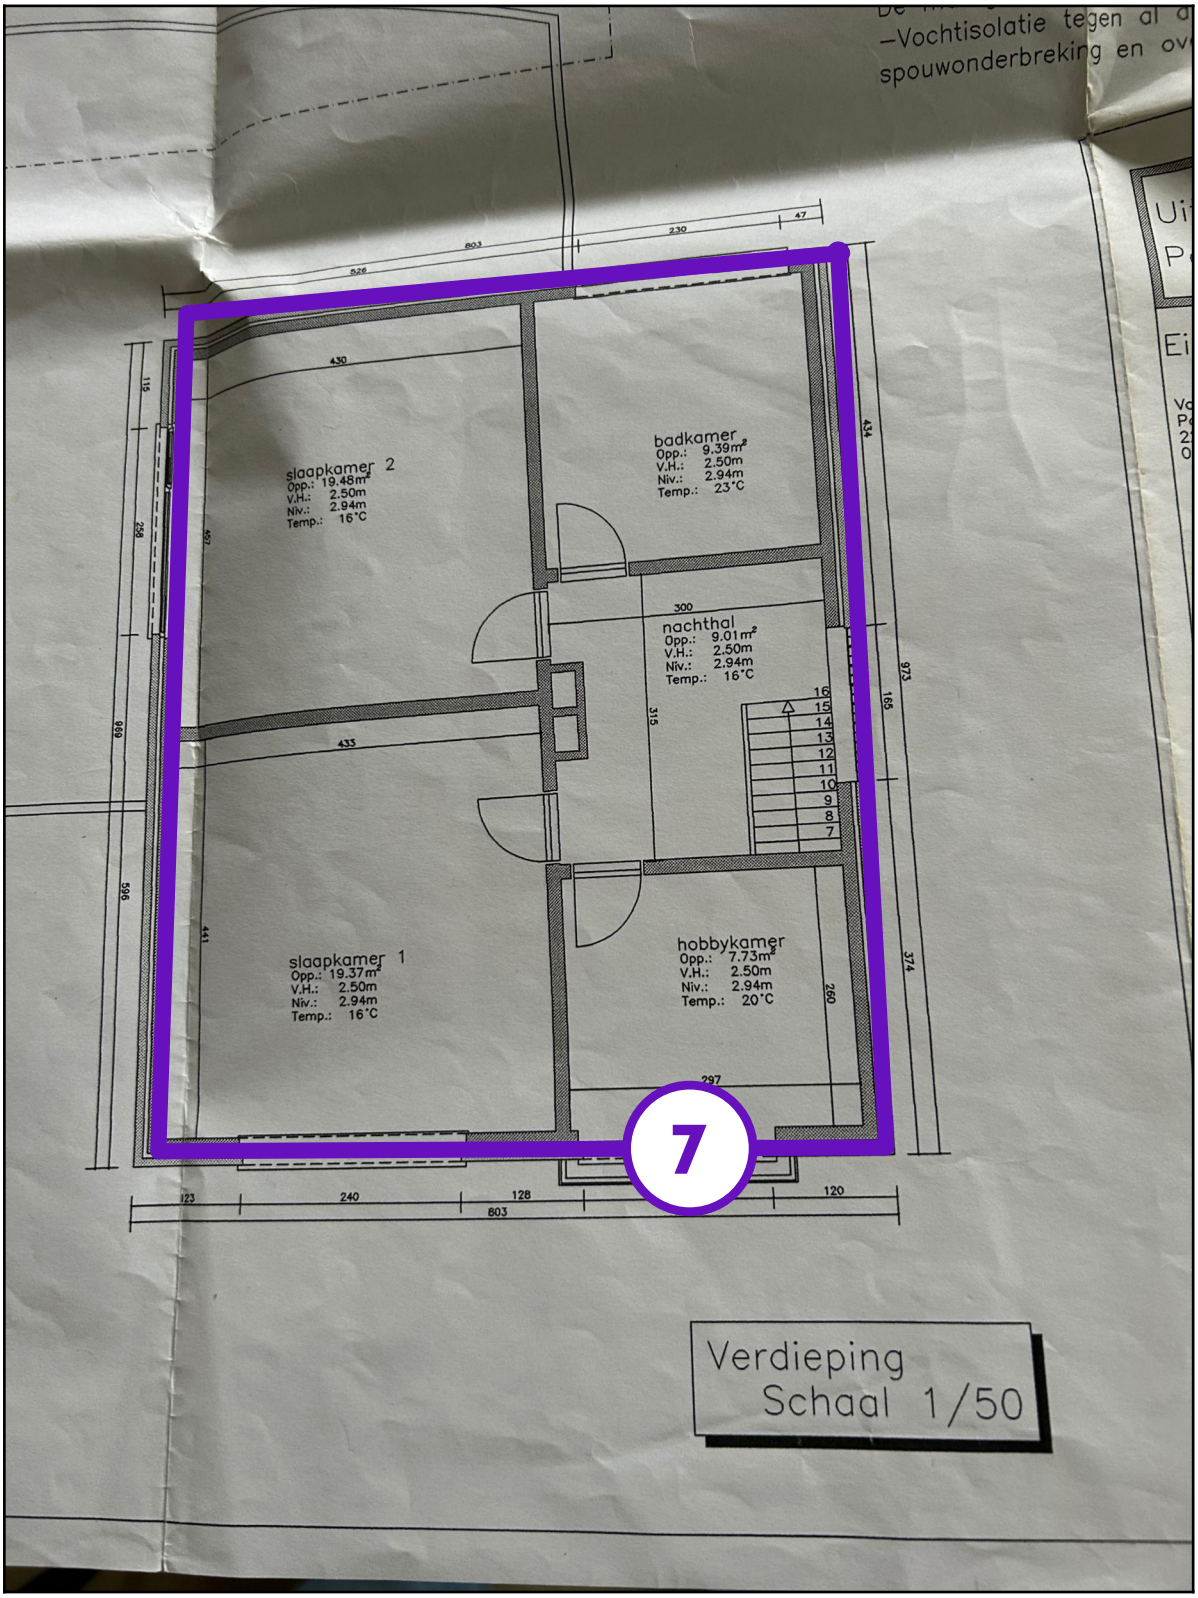
Plan 1.7: 1 ste verdiep

7. Crepi	Advies	-

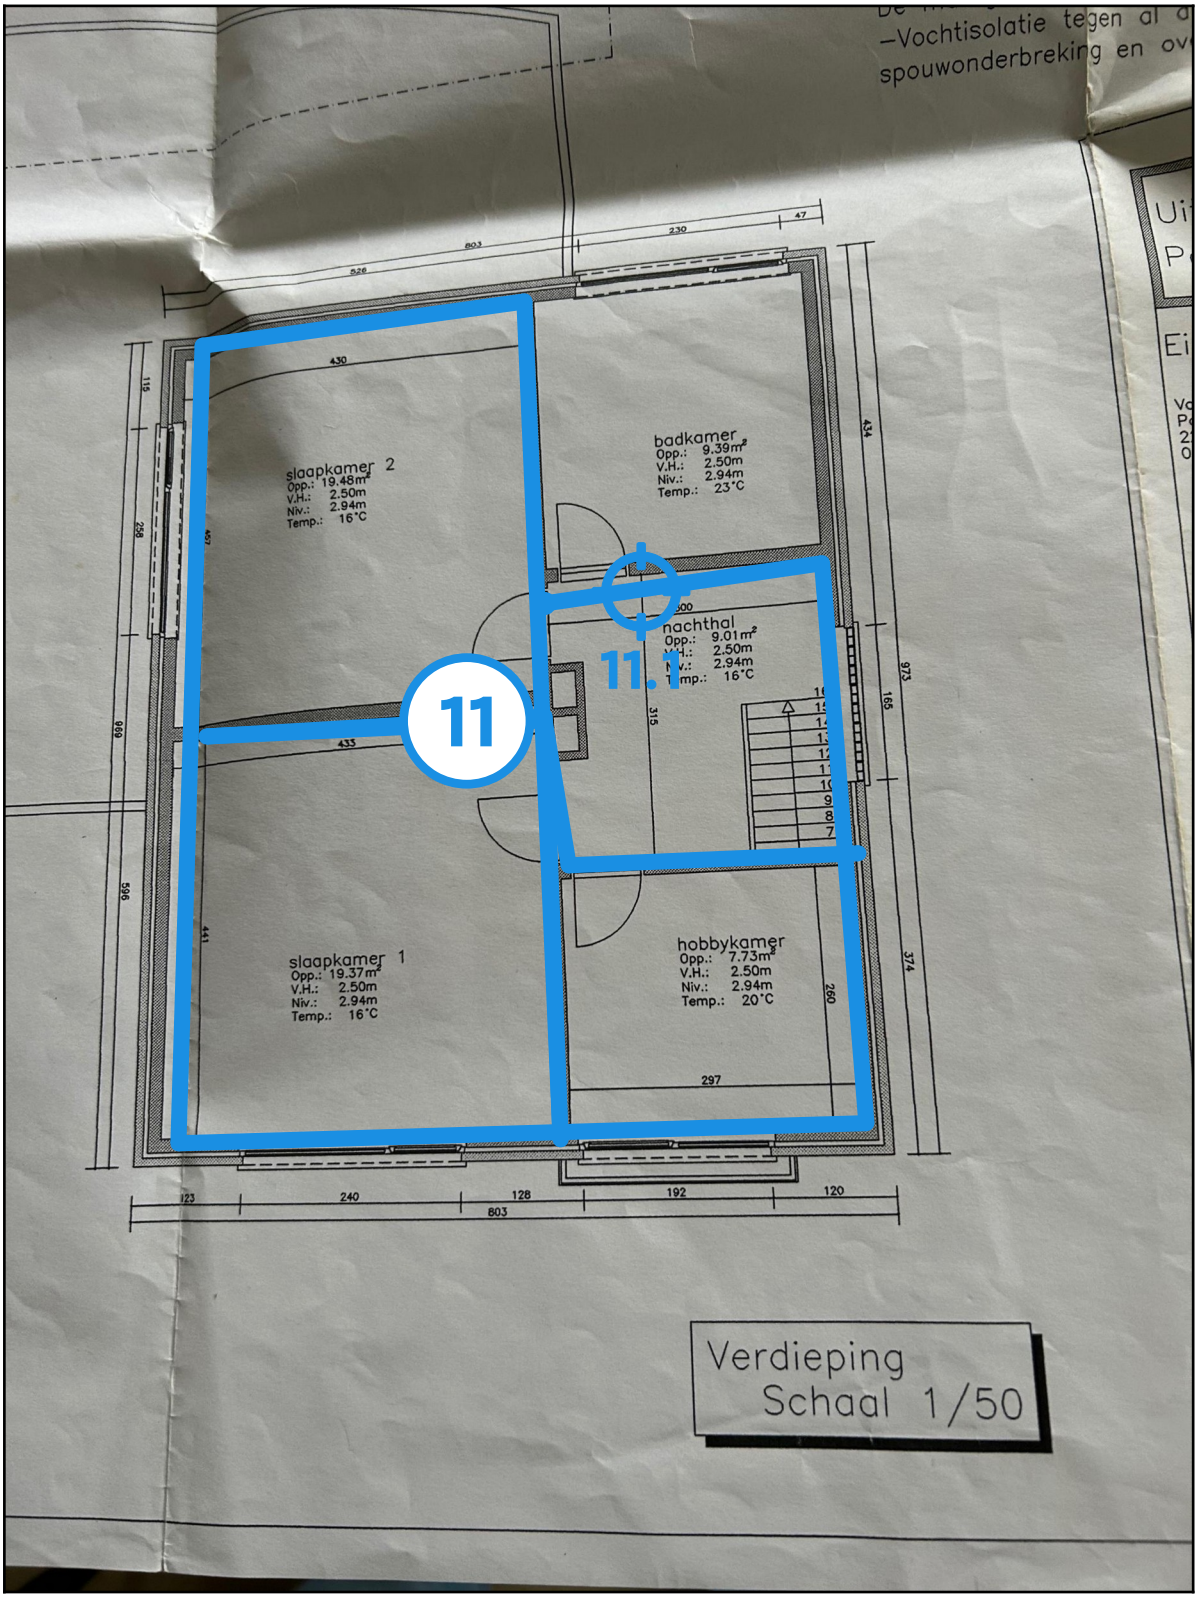
Plan 1.8: 1 ste verdiep

11. Pleisterwerk wanden	Geen asbest	-
11.1 Code: 1	Mengmonster	-

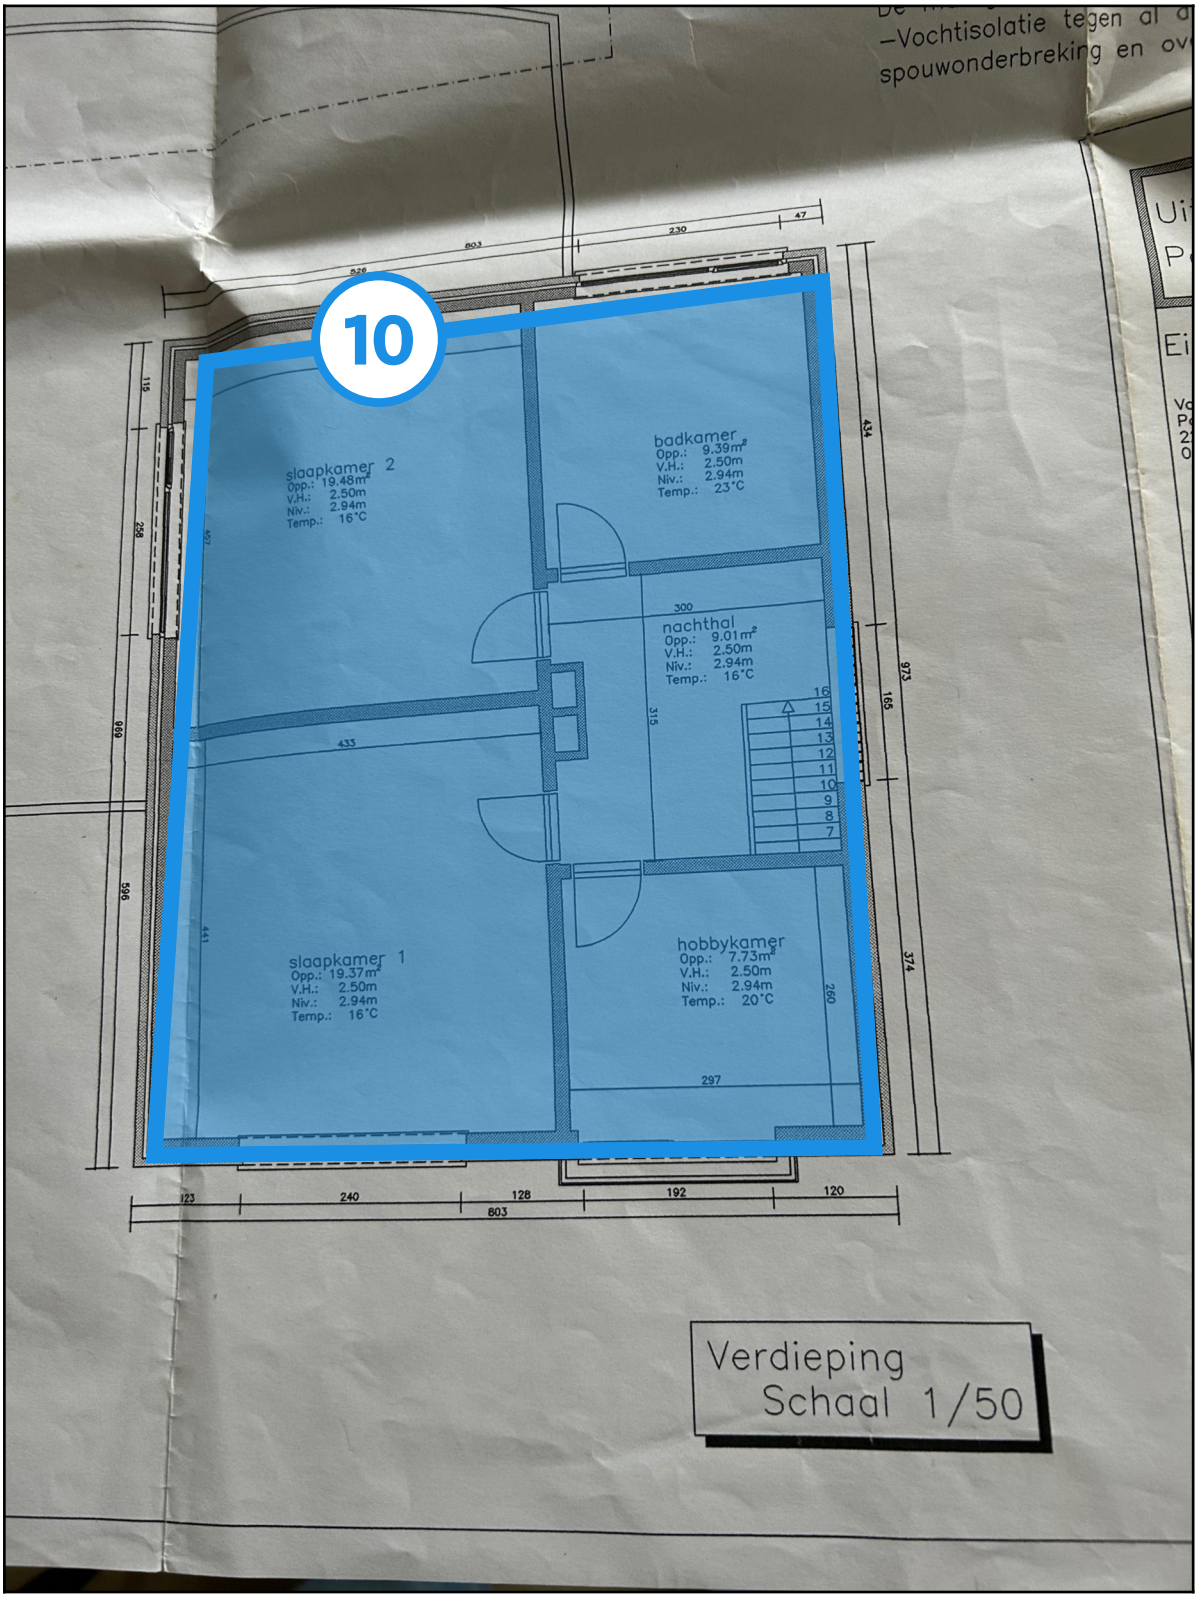
Plan 1.9: 1 ste verdiep

10. Pleisterwerk plafonds	Geen asbest	-

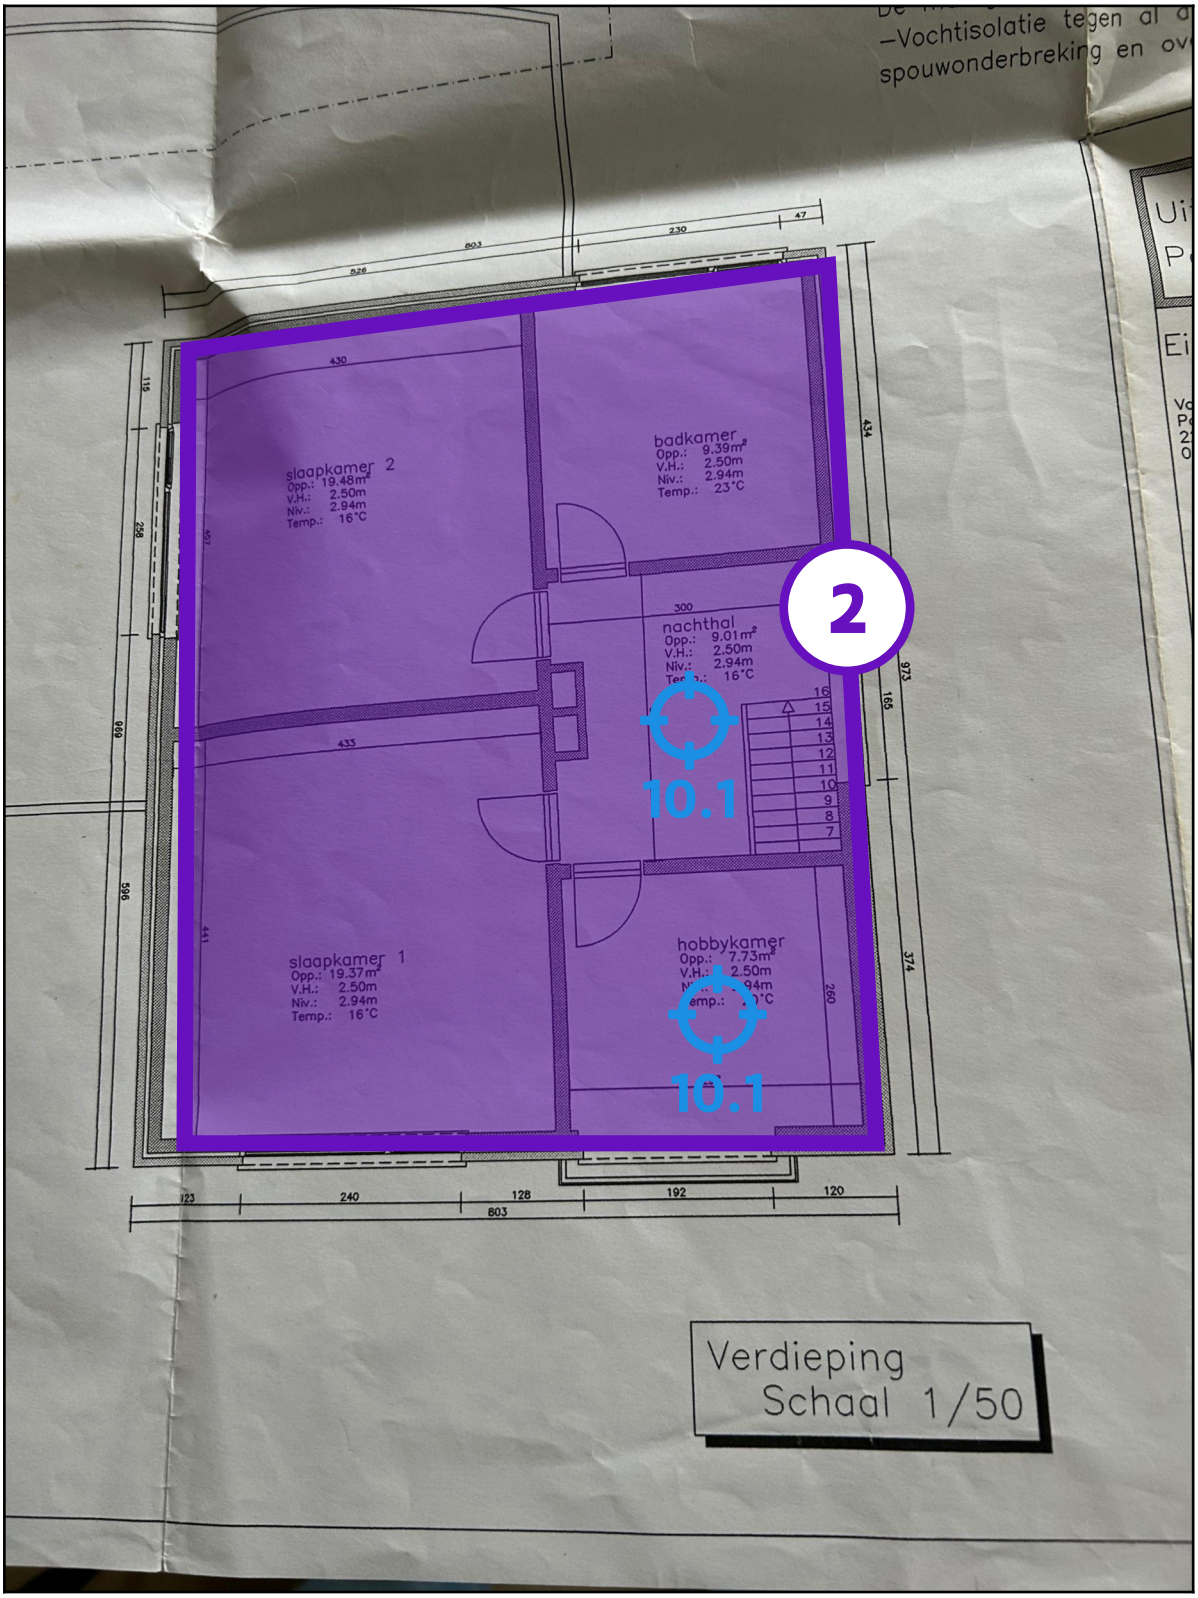
Plan 1.10: Zolder

2. Onderdak	Advies	-
10. Pleisterwerk plafonds	Geen asbest	-
10.1 Code: 2	Mengmonster	-

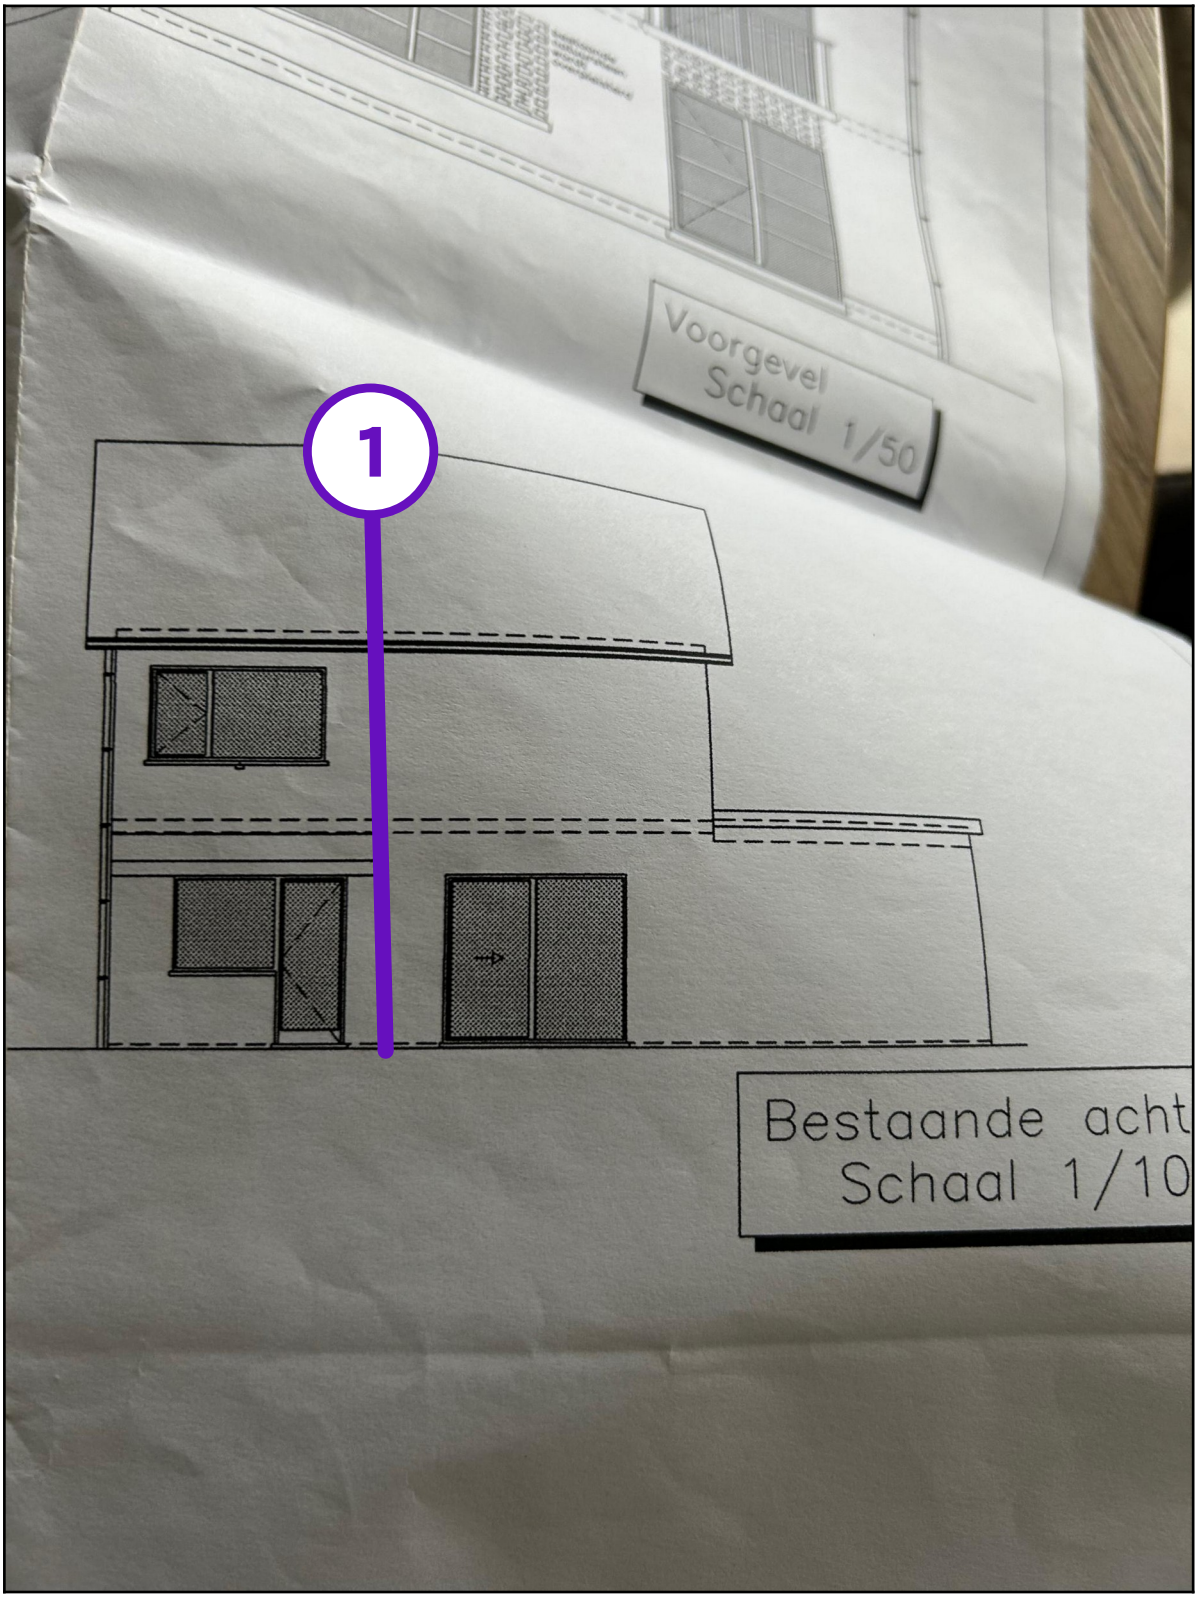
Plan 1.11: Schoorsteen

1. Schoorsteen	Beperking	-

Reden: Het te onderzoeken materiaal situeert zich hoger dan 3,50 m te rekenen vanaf een veilige ondergrond

Uitleg van de asbestdeskundige: Schoorsteen is niet te bereiken via schuin dak. Deze tijdelijke beperking valt niet op te lossen op korte termijn.

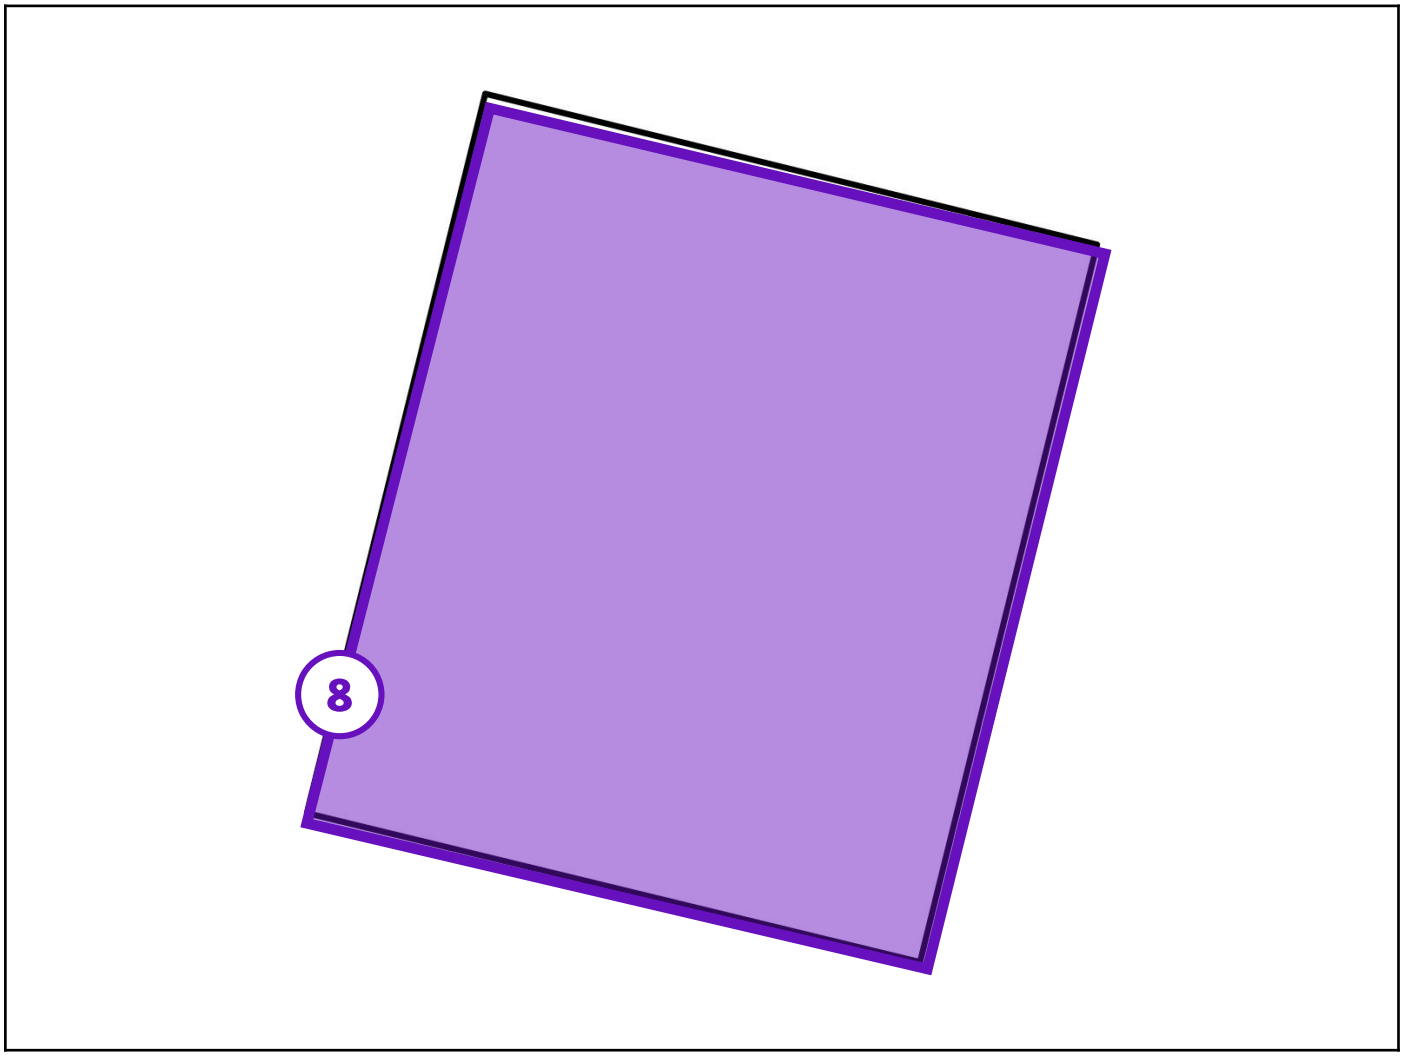
Plan 2.1: Carport plan

Beschrijving	Type	Actie
8. Dak carport, deel garage en bijgebouw achteraan.	Advies	-
