Asbestinventarisattest

Pannenhuisstraat 11, 2222 Heist-op-den-Berg

Attestnummer : **20250610-000345.000**
Uitgegeven op : **10.06.2025**
Geldig tot : **Onbeperkt** (tenzij de toestand wijzigt)

Asbestveilig (maar mogelijk niet asbestvrij)

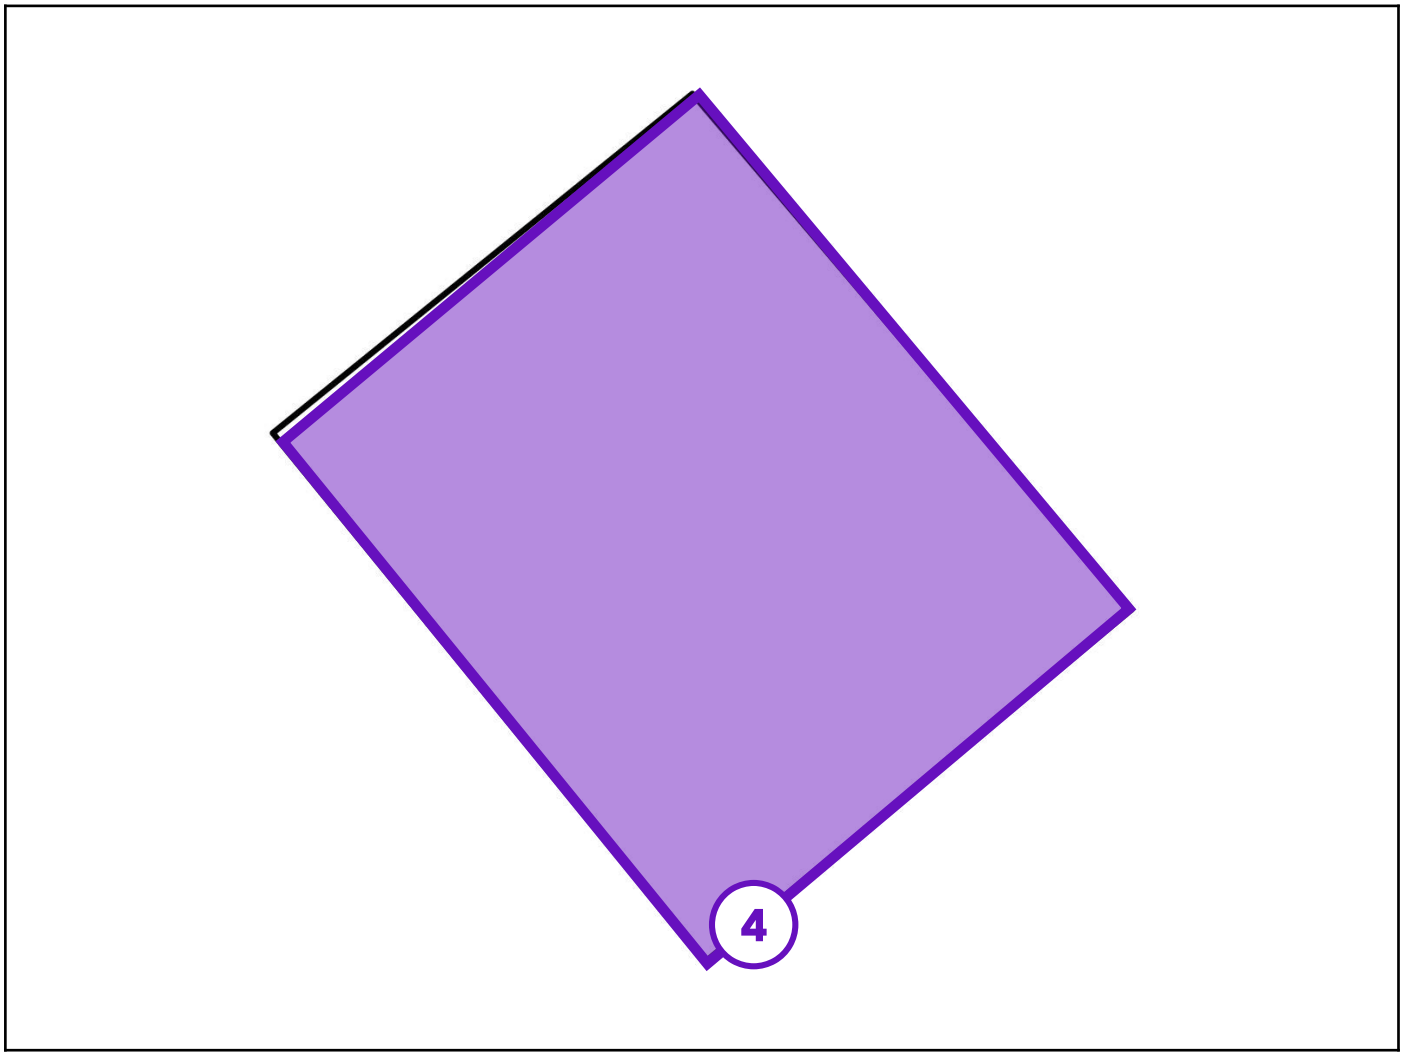
Plan 3.1: garage plan

Beschrijving	Type	Actie
4. Dak tuinhuis	Advies	-

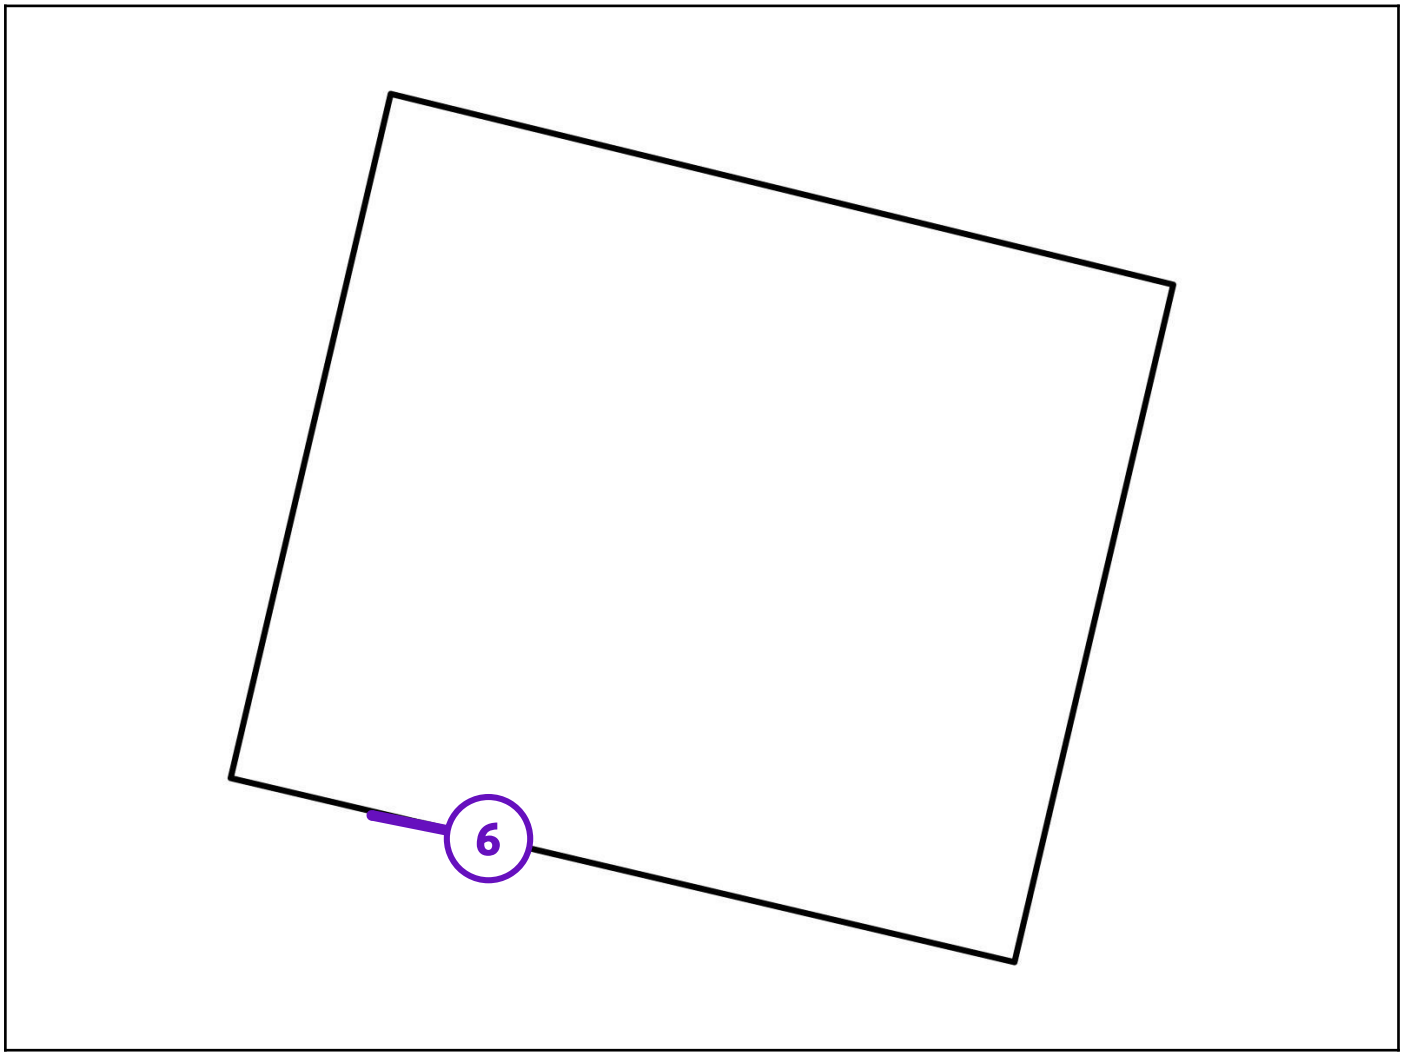
Plan 3.2: Garage plan

Beschrijving	Type	Actie
6. Mastiek ramen	Advies	-

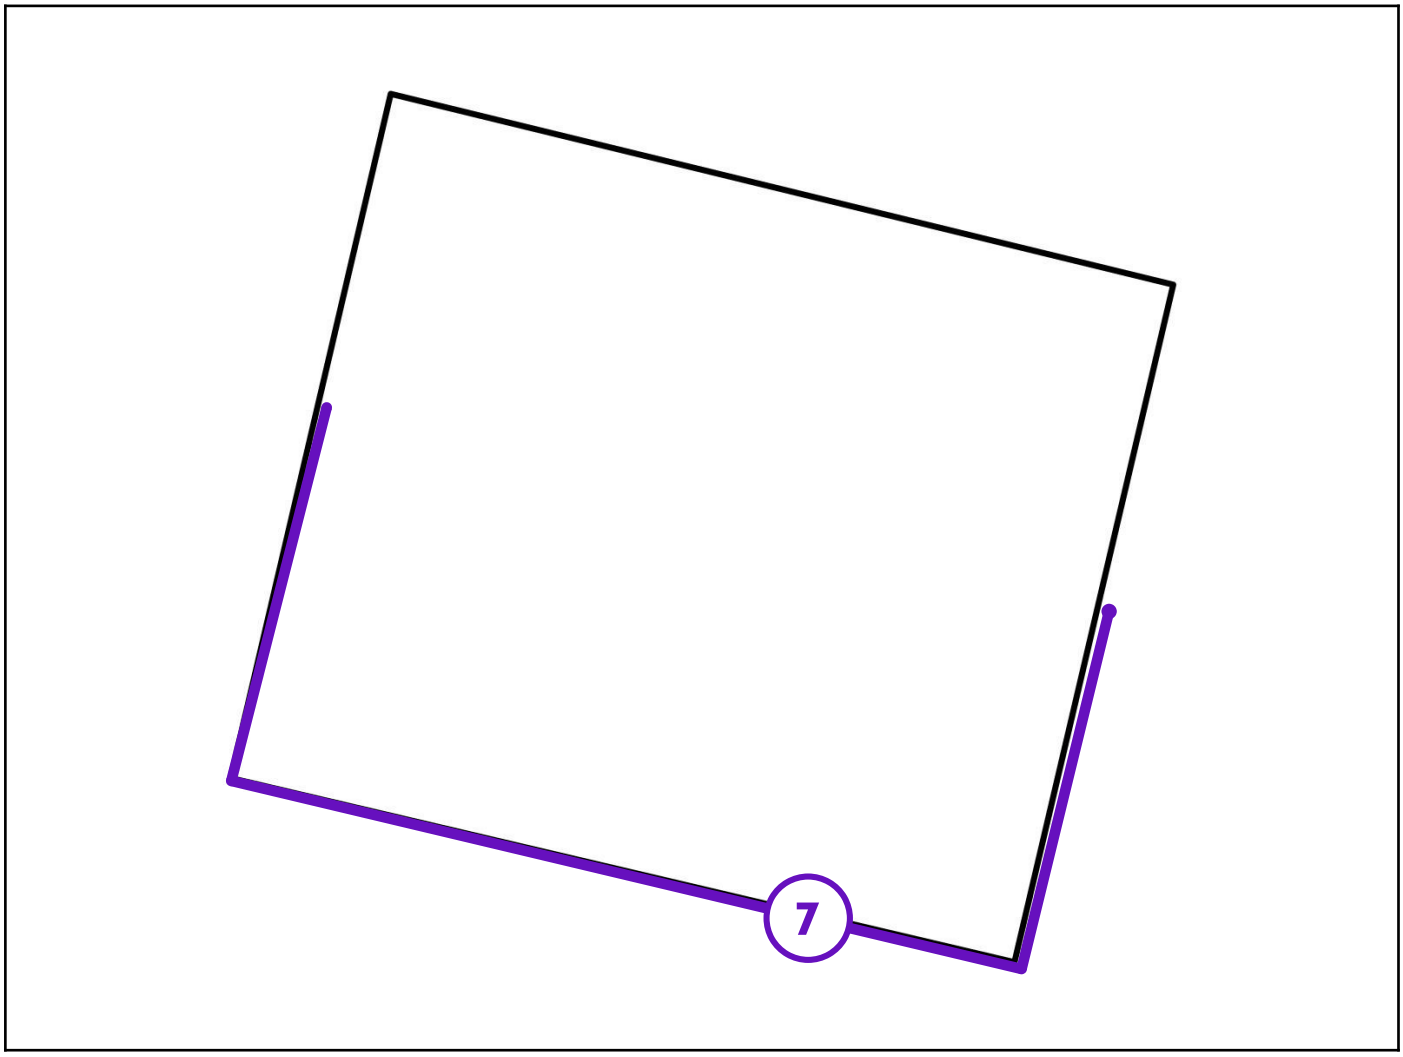
Plan 3.3: Garage plan

Beschrijving	Type	Actie
7. Crepi	Advies	-

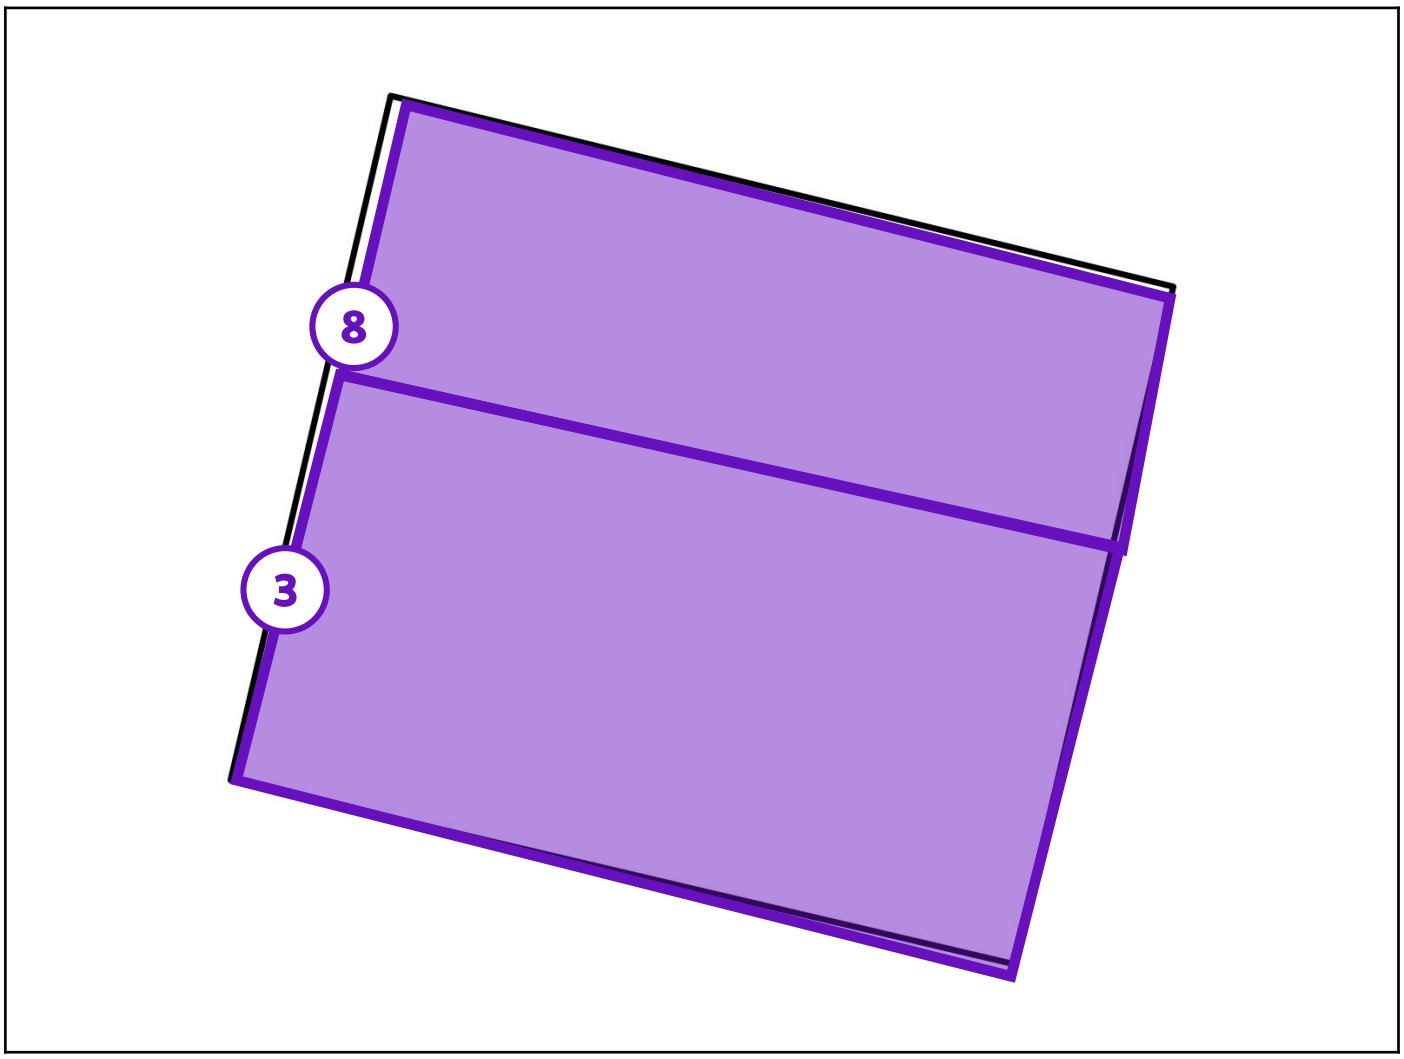
Plan 3.4: Garage plan

Beschrijving	Type	Actie
3. Plat dak woning en garage	Advies	-
8. Dak carport, deel garage en bijgebouw achteraan.	Advies	-

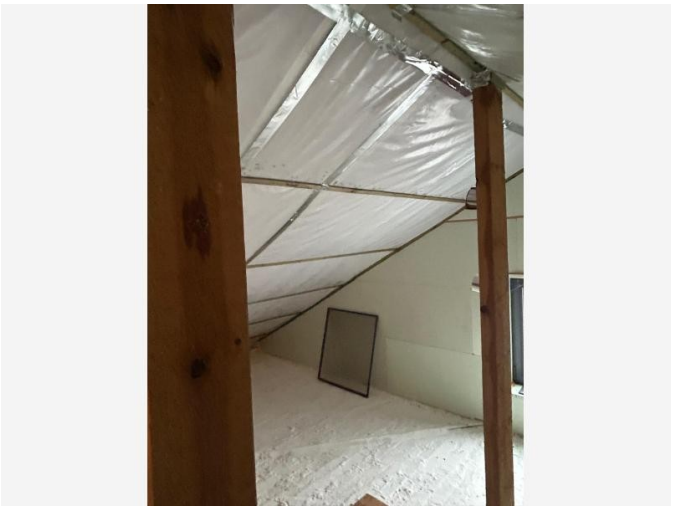
Fiche 2: Onderdak

Dak vernieuwd in 2001, factuur aanwezig, onderdak fell'x.

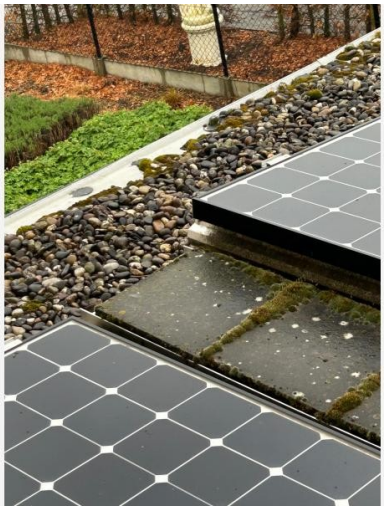
Fiche 3: Plat dak woning en garage

Plat dak van de woning en gedeelte van de garage Epdm.

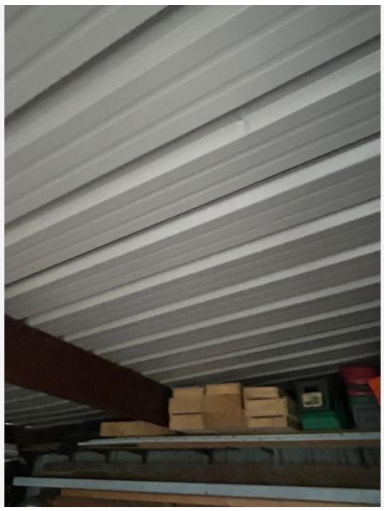
Fiche 8: Dak carport, deel garage en bijgebouw achteraan.

Deze daken zijn gemaakt in metalen platen.

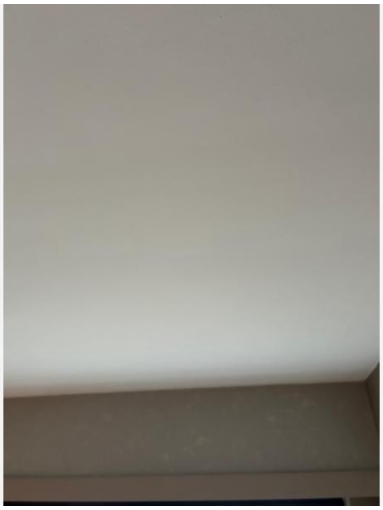
Fiche 10: Pleisterwerk plafonds

Geen asbest

#	Type	Referentie	Resultaat
10.1	Mengmonster	2	Geen asbest

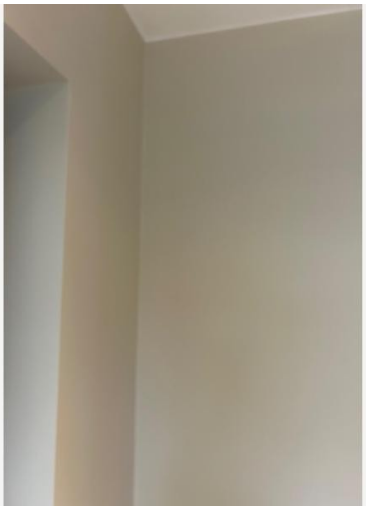
Fiche 11: Pleisterwerk wanden

Geen asbest

#	Type	Referentie	Resultaat
11.1	Mengmonster	1	Geen asbest
