Asbestinventarisattest

Brandweerstraat 1/6, 9150 Beveren-Kruibeke-Zwijndrecht

Attestnummer : **20261106-000334.000**
Uitgegeven op : **06.11.2026**
Geldig tot : **Onbeperkt** (tenzij de toestand wijzigt)

Asbestveilig (maar mogelijk niet asbestvrij)

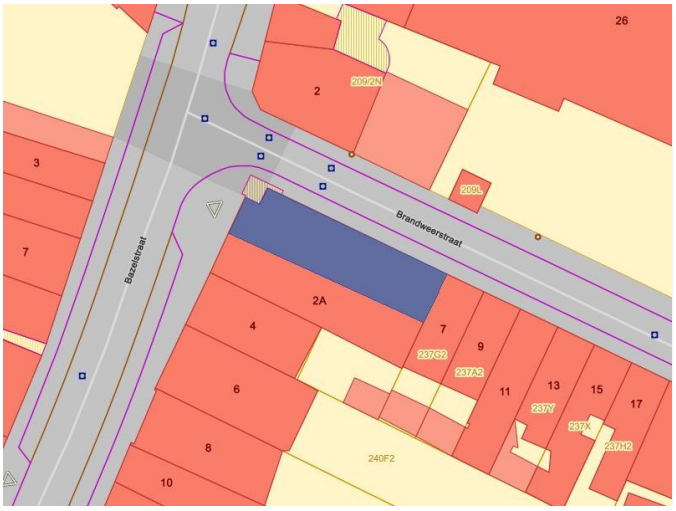
Zone 1: Hoofdgebouw

0 Asbestmaterialen

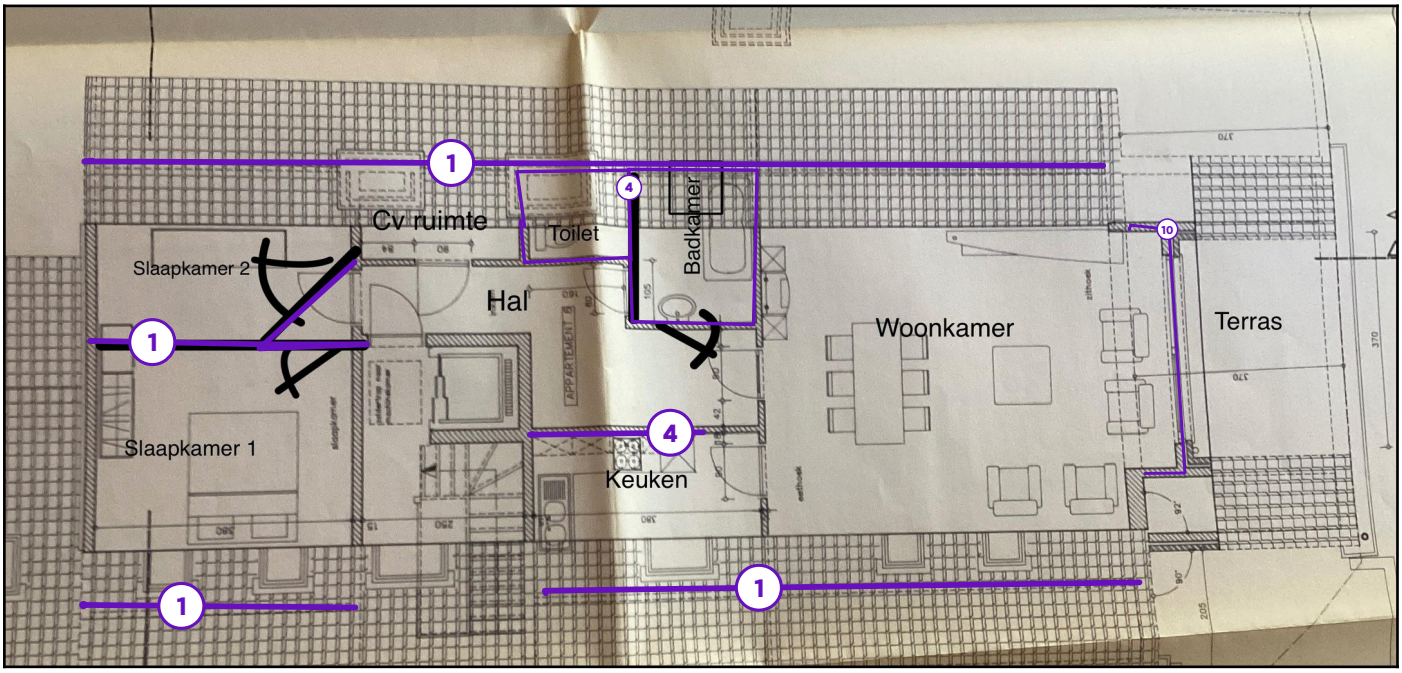
Plan 1.1: Appartement

Beschrijving	Type	Actie
1. Valse wand(en)/voorzetwand(en) - Gipskarton	Advies	-
4. Tegellijm achter wandtegels & plinten	Advies	-
10. Afkitting ramen siliconen	Overige ruimte of materiaal	-

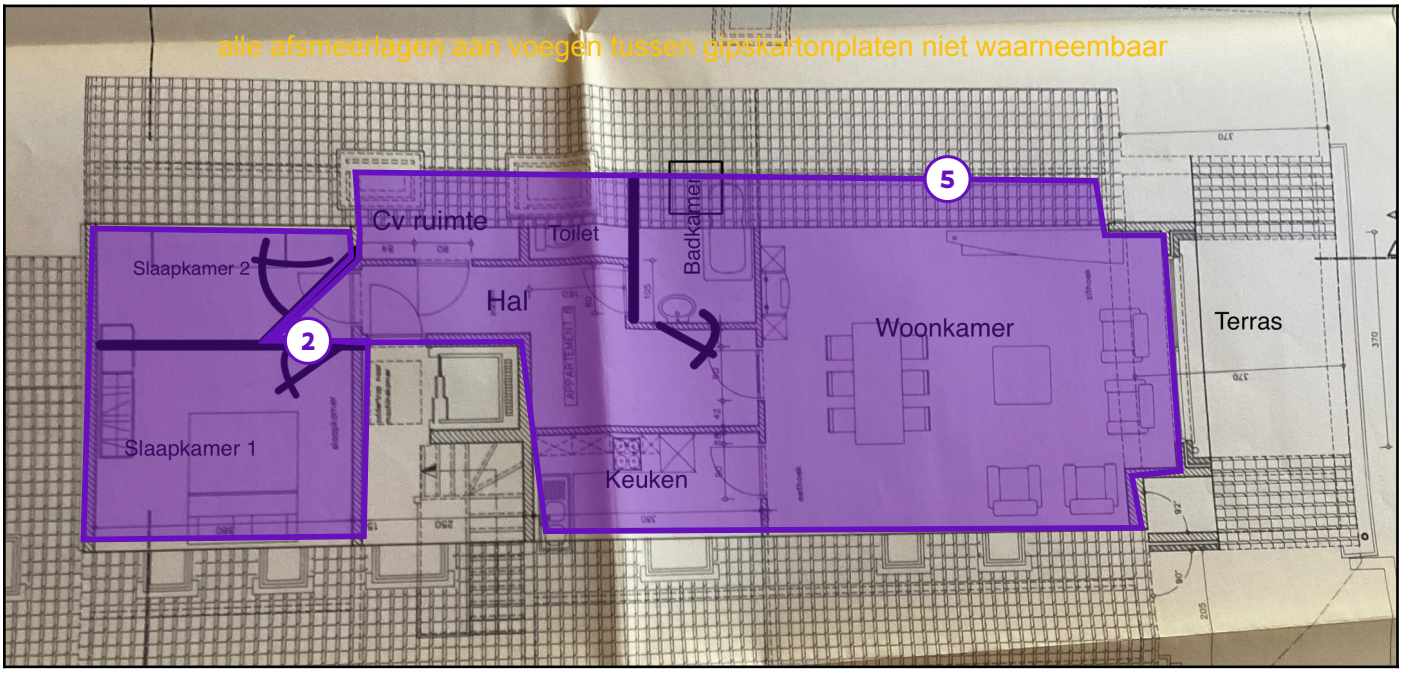
Plan 1.2: Appartement

Beschrijving	Type	Actie
2. Vloerbekleding vinyl - Niet verdacht	Advies	-
3. Afsmeerlagen aan voegen tussen gipskartonplaten	Advies	-
5. Tegellijm onder vloertegels	Advies	-

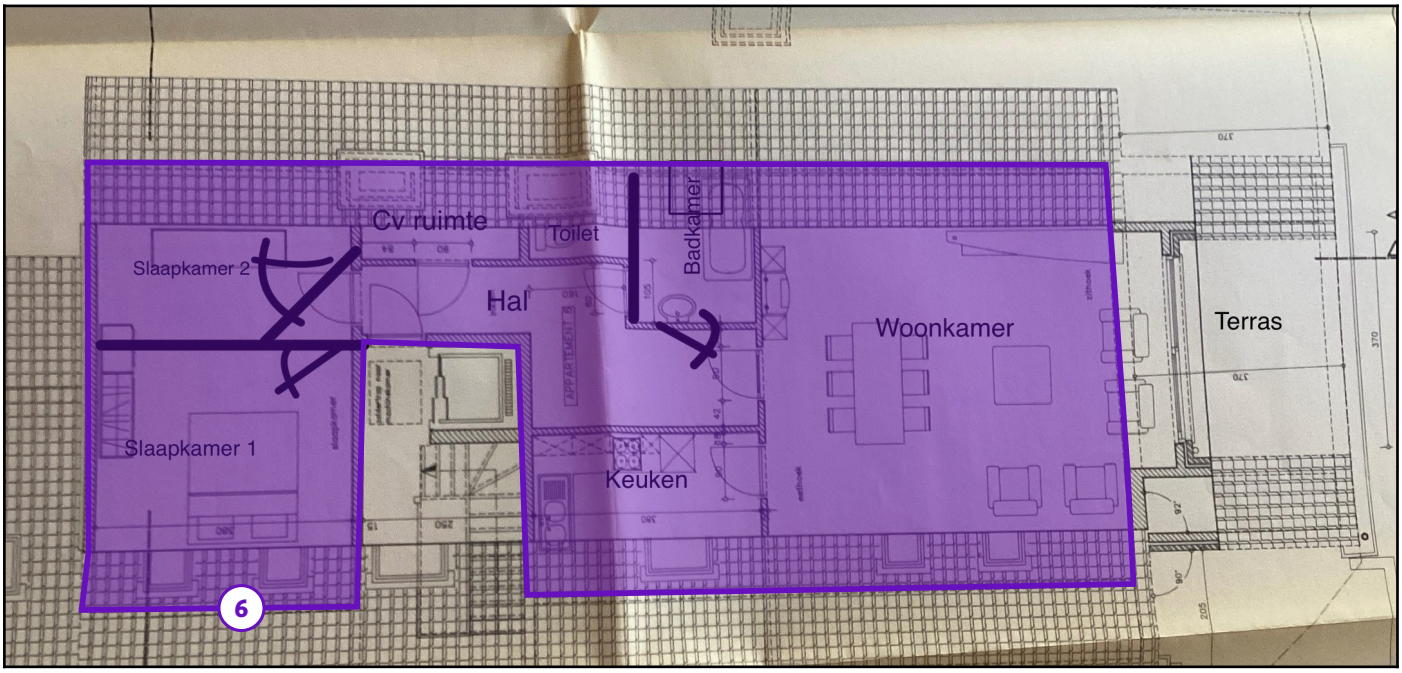
Plan 1.3: Appartement

Beschrijving	Type	Actie
6. Plafondafwerking in gipskarton	Advies	-

Het plafond bestaat uit niet-asbestverdachte gipskartonplaten . Zonder destructie is het niet mogelijk om na te gaan of er asbestverdachte materialen aanwezig zijn achter de gipskartonplaten.

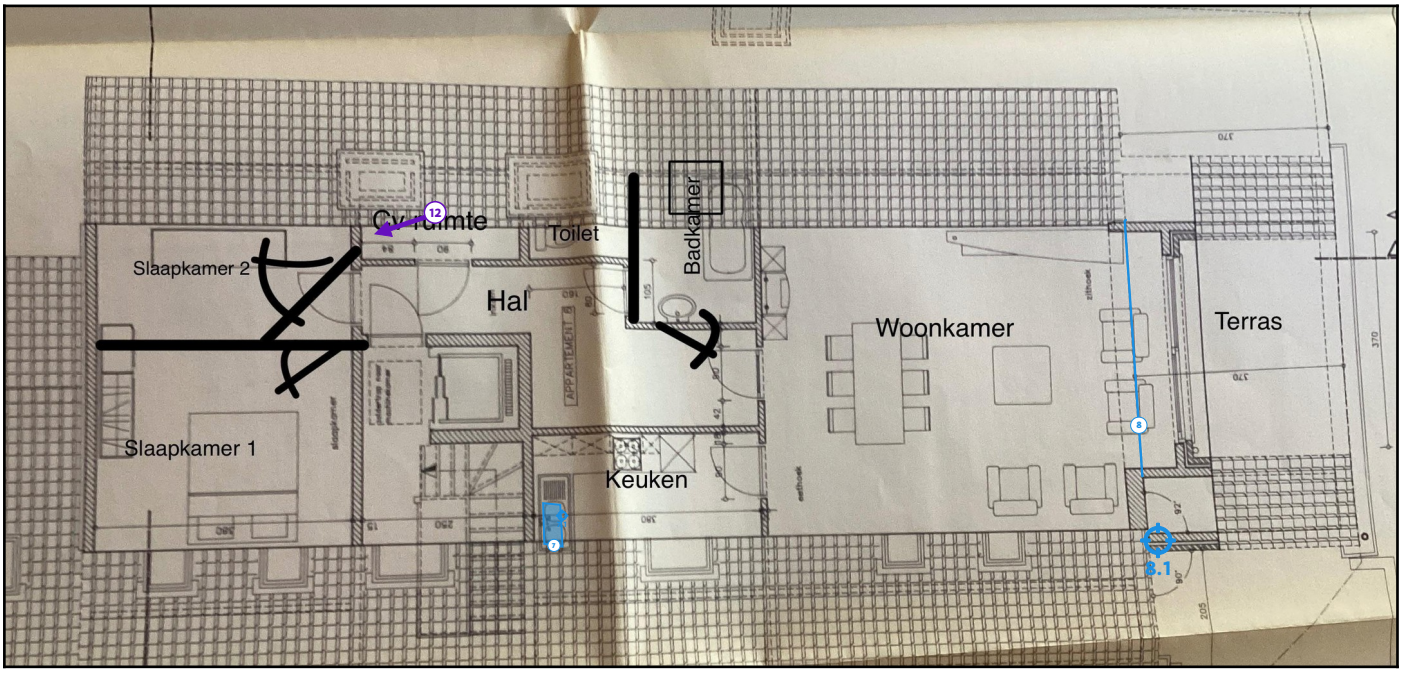
Plan 1.4: Appartement

Beschrijving	Type	Actie
7. Ontdreuningsplaat/anti-dreunplaat onder spoelbak	Geen asbest	-
7.1 Code: M02	Puntmonster	-
8. Mastiek/kit tussen muur en profiel buiten	Geen asbest	-
8.1 Code: M01	Puntmonster	-
12. Niet-asbestverdachte stookketel	Overige ruimte of materiaal	-

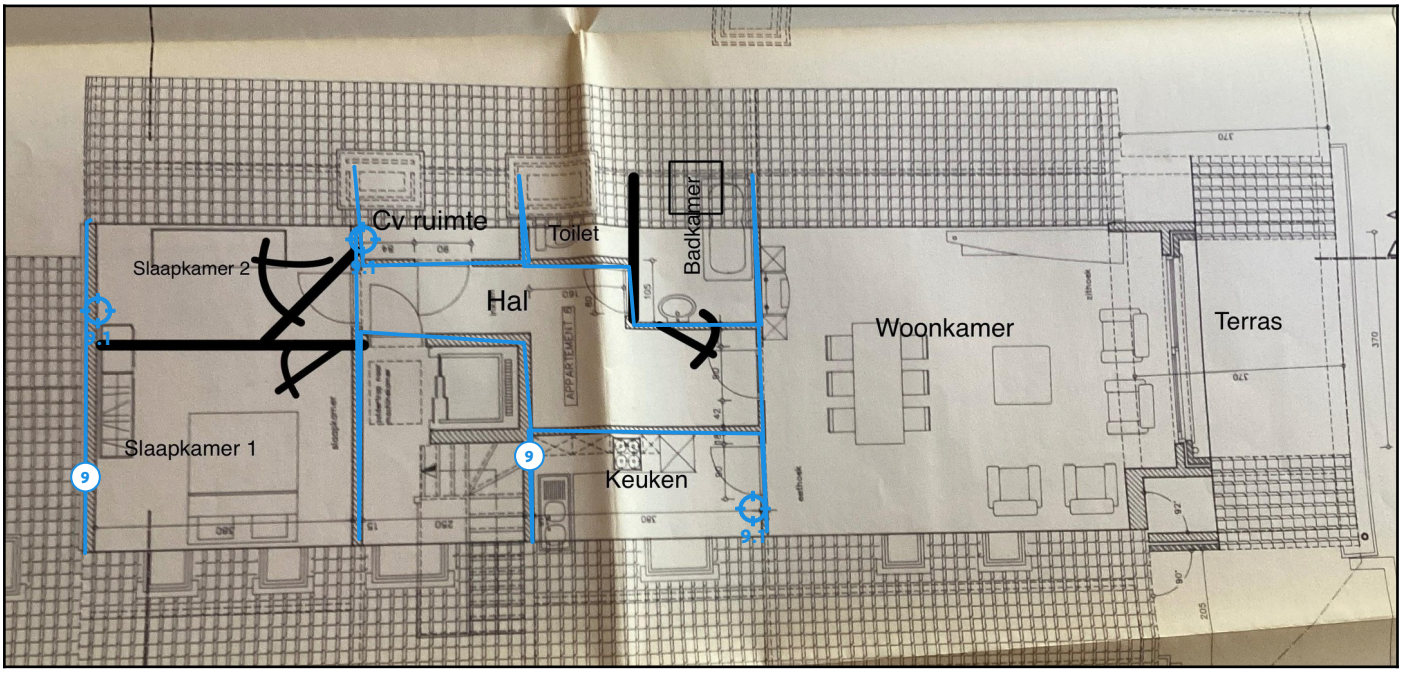
Plan 1.5: Appartement

Beschrijving	Type	Actie
9. Pleisterwerk wanden	Geen asbest	-
9.1 Code: M03	Mengmonster	-

Beschrijving	Pleisterwerk wanden
Omgeving	Binnen
Primaire drager	Binnenwand
Bindmiddel van materiaal	Gips - kalk
Gebondenheid op basis van bindmiddel	Niet-hechtgebonden
Hoeveelheid (oppervlakte - dikte - aantal)	• 700,00 m^2 - 1,00 cm - 1 stuk
Totaal volume	7,00 m^3
Identificatiemethode	Een monstername door de asbestdeskundige met laboanalyse door een asbestlabo.
Destructieve handeling voor identificatie	Nee
Opmerking	De hoeveelheid betreft een schatting. Het materiaal werd bemonsterd op de volgende locaties: keuken, cv ruimte en slaapkamer 2 Het materiaal op volgende verplichte locatie werd niet bemonsterd wegens: Trapha behoort tot de gemene delen en is daarom niet opgenomen in dit attest.
