Asbestinventarisattest

Sint-Bernardsesteenweg 352, 2020 Antwerpen

Attestnummer : **20261016-000045.000**
Uitgegeven op : **16.10.2026**
Geldig tot : **16.10.2031**

Niet-asbestveilig

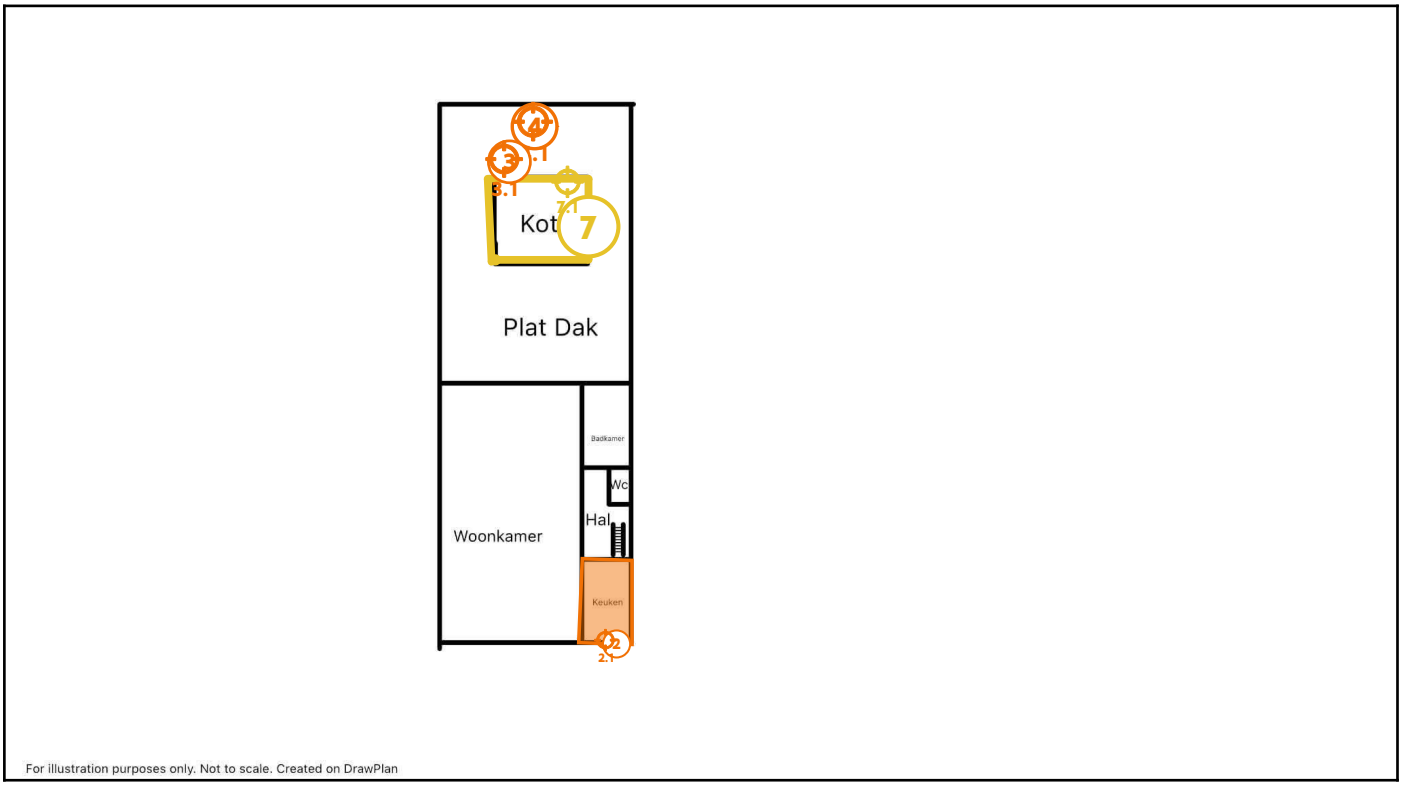
Plan 1.4: Grondplan eerste verdieping

Eindbeoordeling materiaalrisico	Verhoogd materiaalrisico en/of verhoogde kans op vezelvrijgave

Gebondenheid	Categorie 2: niet-hechtgebonden met matrix
Asbestsoort (vezeltype)	Alleen chrysotiel aanwezig
Asbestconcentratie	Hoog (>= 50%)
Afschermingsgraad van het gehele materiaal	Geheel of deels vrij aan de binnenlucht, maar geen contact met binnenluchtstromen
Toestand van het materiaal	Licht beschadigd, licht verweerd. Intacte calciumsilicaatplaat of materiaal met categorie 3-gebondenheid

#	Type	Referentie	Resultaat
2.1	Puntmonster	PM01 - Vinyl keuken	Chrysotiel

#	Type	Referentie	Resultaat
3.1	Puntmonster	PM06 - Schouw klein	Chrysotiel, Crocidoliet

- Hermetische zone (erkend asbestverwijderaar)
  Deze toepassing kan enkel door een erkende asbestverwijderaar via de methodiek van hermetische zone verwijderd worden omdat verwijdering via de methodiek van eenvoudige handelingen en/of couveusezakmethode niet mogelijk is; en er automatisch een verhoogd risico op vrijgave van asbestvezels (max. concentratie 0,01 vezels/cm - CODEX Art. VI.3-54) ontstaat. (Bron: CODEX - Art. VI.3-61.- par 1.)

- Eenvoudige handelingen: mag via doe-het-zelf of door werknemer(s) met opleidingsattest eenvoudige handelingen
  Deze toepassing kan door een aannemer die over een opleidingsattest eenvoudige handelingen beschikt of door een particulier (doe-het-zelf), verwijderd worden indien er geen verhoogd risico op vrijgave van asbestvezels (max. concentratie 0,01 vezels/cm3 - CODEX Art. VI.3-54) ontstaat en de toepassing voorafgaand wordt gefixeerd/bevochtigd; de individuele elementen zonder machinale werktuigen (boormachine, slijpschijf, hogedrukreiniger,...) en zonder breken of gooien een voor een losgemaakt worden; en ten slotte dubbel en luchtdicht verpakt weggevoerd worden naar een erkend afvalpunt (recyclagepark).

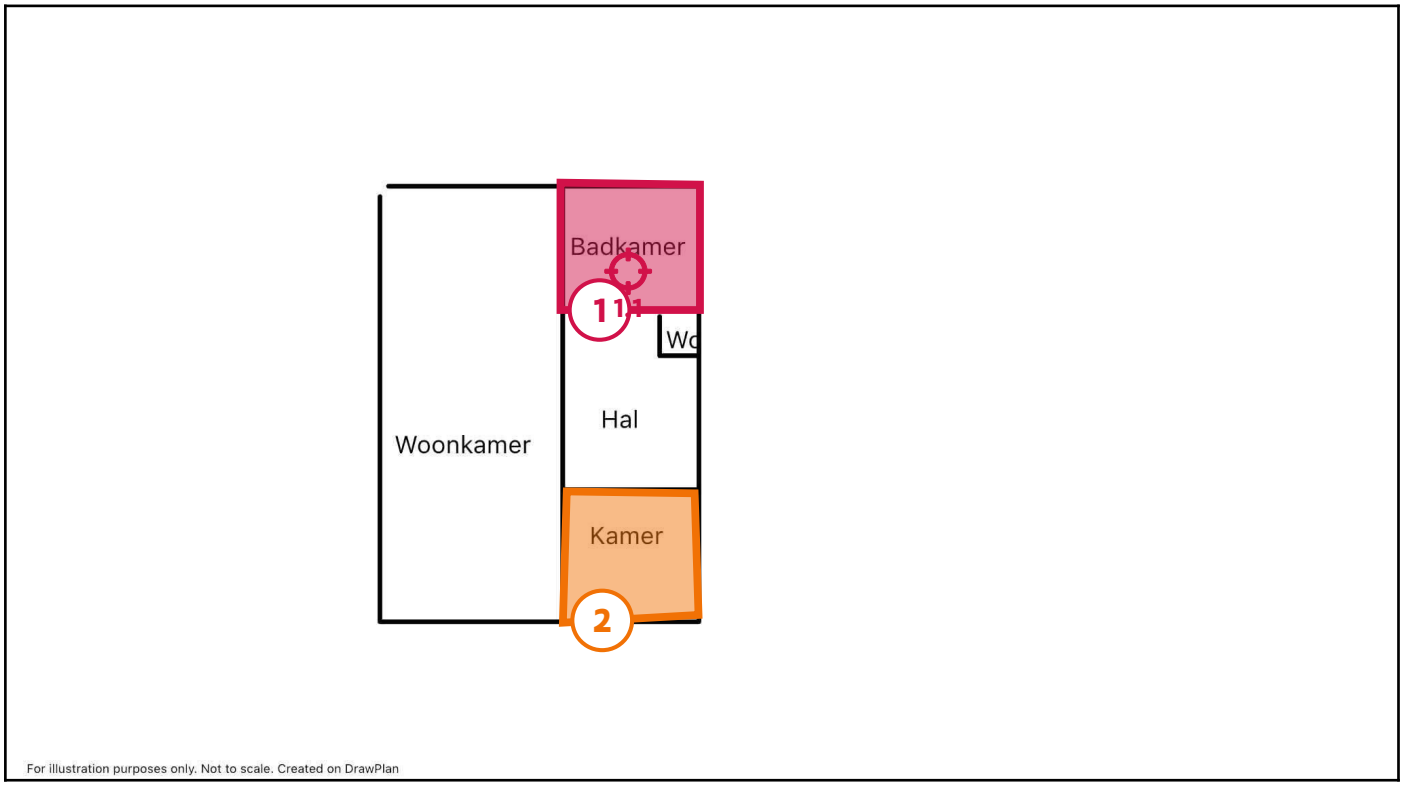
Plan 1.6: Grondplan tweede verdieping

Eindbeoordeling materiaalrisico	Hoog materiaalrisico en/of hoge kans op vezelvrijgave

Gebondenheid	Categorie 2: niet-hechtgebonden met matrix
Asbestsoort (vezeltype)	Alleen chrysotiel aanwezig
Asbestconcentratie	Hoog (>= 50%)
Afschermingsgraad van het gehele materiaal	Geheel of deels vrij aan de binnenlucht, maar geen contact met binnenluchtstromen
Toestand van het materiaal	Matig beschadigd, matig verweerd

#	Type	Referentie	Resultaat
1.1	Puntmonster	PM02 - Vinyl badkamer tweede	Chrysotiel

- Hermetische zone (erkend asbestverwijderaar)
  Deze toepassing kan enkel door een erkende asbestverwijderaar via de methodiek van hermetische zone verwijderd worden omdat verwijdering via de methodiek van eenvoudige handelingen en/of couveusezakmethode niet mogelijk is; en er automatisch een verhoogd risico op vrijgave van asbestvezels (max. concentratie 0,01 vezels/cm - CODEX Art. VI.3-54) ontstaat. (Bron: CODEX - Art. VI.3-61.- par 1.)

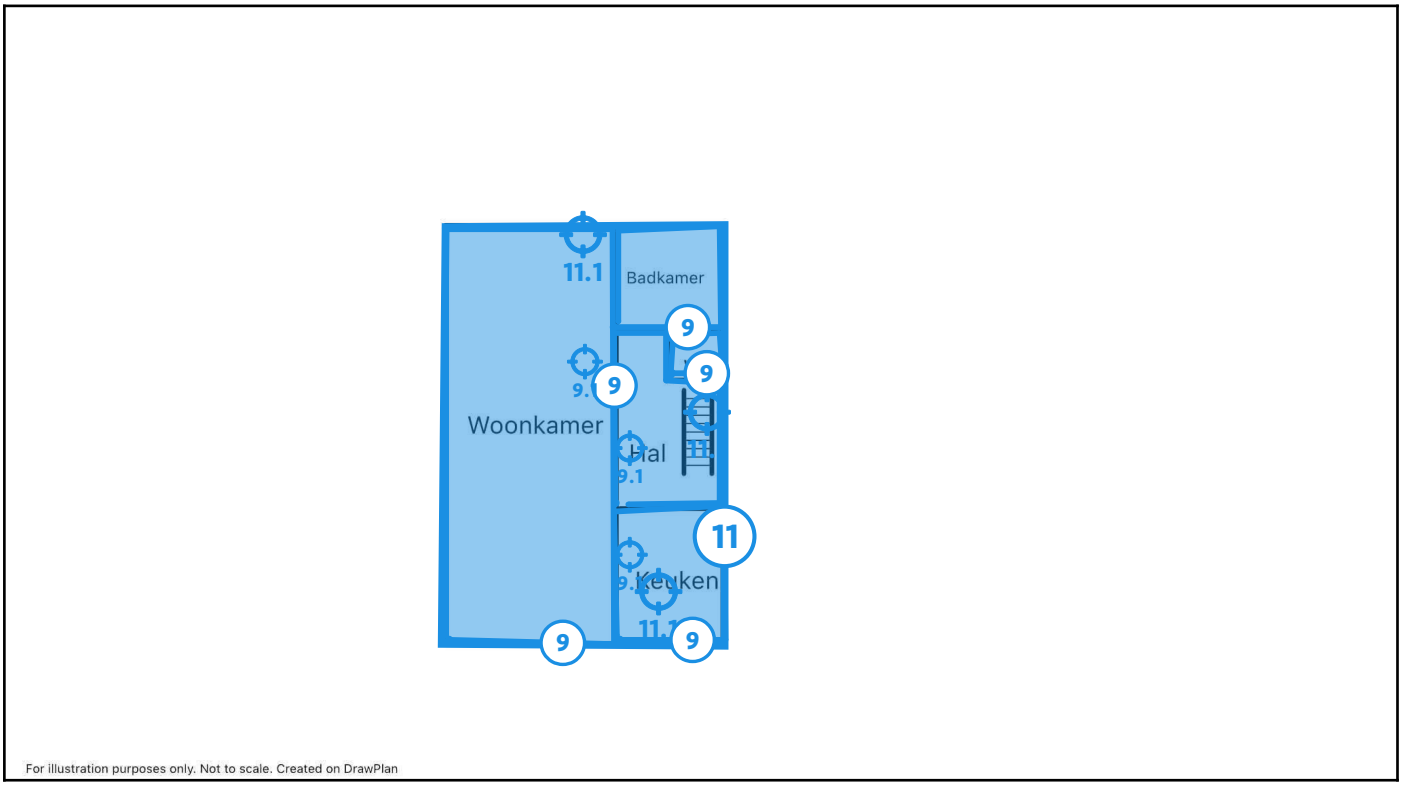
Plan 1.9: Grondplan derde verdieping wanden en plafonds

Beschrijving	Type	Actie
9. Pleisterwerk wanden	Geen asbest	-
9.1 Code: MM01 - Pleisterwerken wanden	Mengmonster	-
11. Pleisterwerk plafonds	Geen asbest	-
11.1 Code: MM02 - Pleisterwerken plafonds	Mengmonster	-

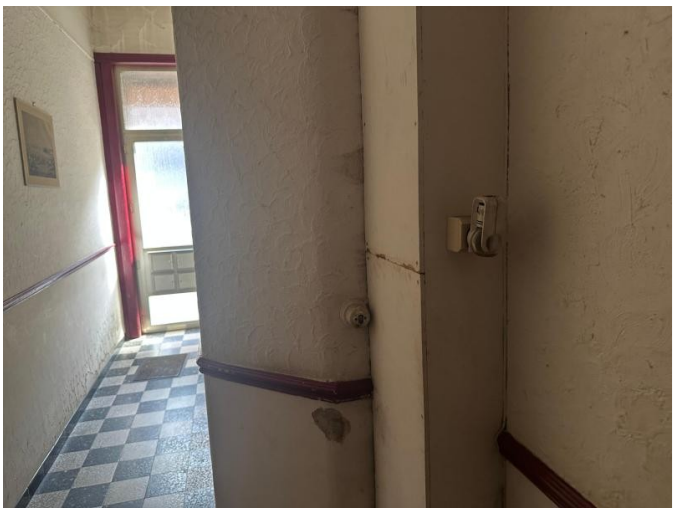
Fiche 5: Bakeliet schakelaars/stopcontacten

Eindbeoordeling materiaalrisico	Laag materiaalrisico en/of verlaagde kans op vezelvrijgave

Gebondenheid	Categorie 1: hechtgebonden in oorsprong
Asbestsoort (vezeltype)	Crocidoliet aanwezig
Asbestconcentratie	Laag (< 50%)
Afschermingsgraad van het gehele materiaal	Geheel of deels vrij aan de binnenlucht, maar geen contact met binnenluchtstromen
Toestand van het materiaal	Onbeschadigd, niet verweerd

Beschrijving	Bakeliet schakelaars/stopcontacten
Omgeving	Binnen
Primaire drager	Communicatie en elektrische infrastructuur en uitrusting
Asbestmateriaal	Plaat, paneel, tablet - Type Bakeliet
Bindmiddel van asbestmateriaal	Kunststof of -hars
Gebondenheid op basis van bindmiddel	Hecht
Hoeveelheid (oppervlakte - dikte - aantal)	• 0,10 m^2 - 1,00 cm - 20 stuks
Totaal volume	0,02 m^3
Eenvoudig bereikbaar	Ja
Bevestigingswijze	• Geschroefd
Identificatiemethode	De asbestdeskundige beoordeelt het materiaal als asbestverdacht en dus asbesthoudend, en dit zonder monstername. Motivatie: De monstername brengt andere schade aan dan schade die inherent is aan de monstername.
Destructieve handeling voor identificatie	Nee
Opmerking	De hoeveelheid is een zo nauwkeurig mogelijke opmeting. Hieraan kunnen evenwel geen rechten worden ontleend. Monstername niet uitgevoerd wegens risico op beschadiging van een elektrisch component en mogelijke blootstelling aan spanning of storingen in de elektrische installatie. Alle schakelaars in de woning zijn asbestverdacht.

- Zorg voor een veilig beheer. Vermijd het beschadigen van het asbestmateriaal. Controleer de toestand jaarlijks op wijzigingen.
- Voer bijkomende staalname(s) uit.

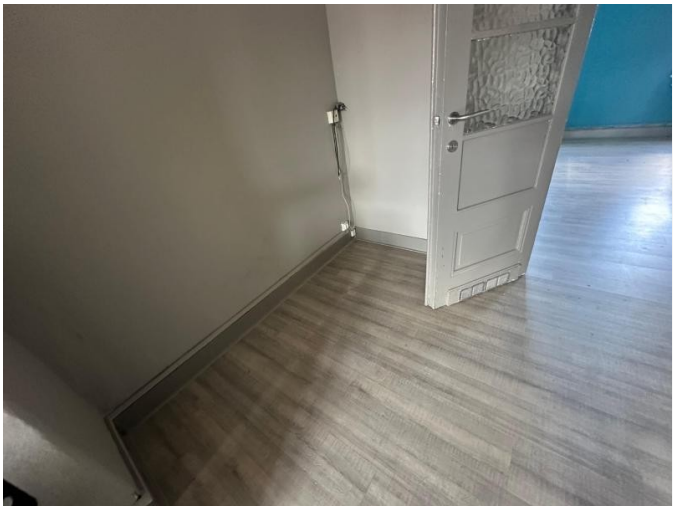
Fiche 9: Pleisterwerk wanden

Geen asbest
