Asbestinventarisattest

Steenweg Baarle 16C, 2382 Ravels

Attestnummer : **20261106-000387.000**
Uitgegeven op : **06.11.2026**
Geldig tot : **Onbeperkt** (tenzij de toestand wijzigt)

Asbestveilig (maar mogelijk niet asbestvrij)

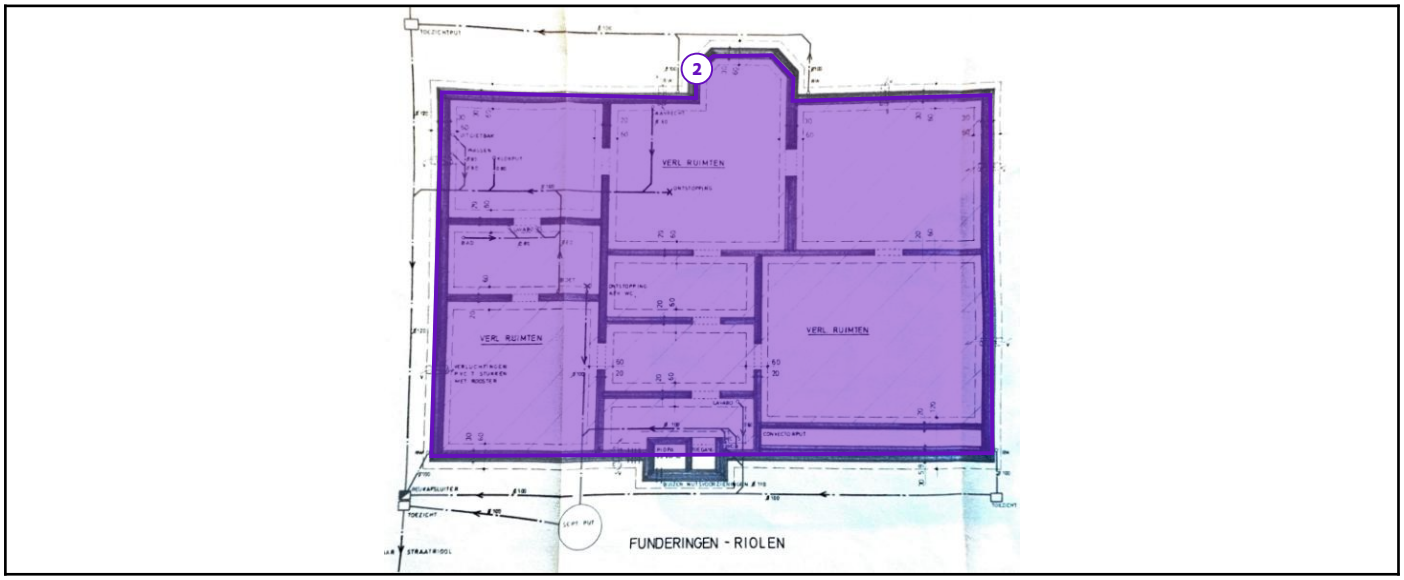
Plan 1.1: Kruipkelder

Reden: Hoogte minder dan 1,5 meter

Uitleg van de asbestdeskundige: De kruipkelder heeft een vrije hoogte van minder dan 1,50 m en is daardoor volgens de voorwaarden van het standaardonderzoek niet veilig inspecteerbaar. Om deze reden kon geen visuele inspectie van de kruipkelder plaatsvinden. De aanwezigheid van eventuele asbesthoudende materialen kon bijgevolg niet worden vastgesteld of uitgesloten.

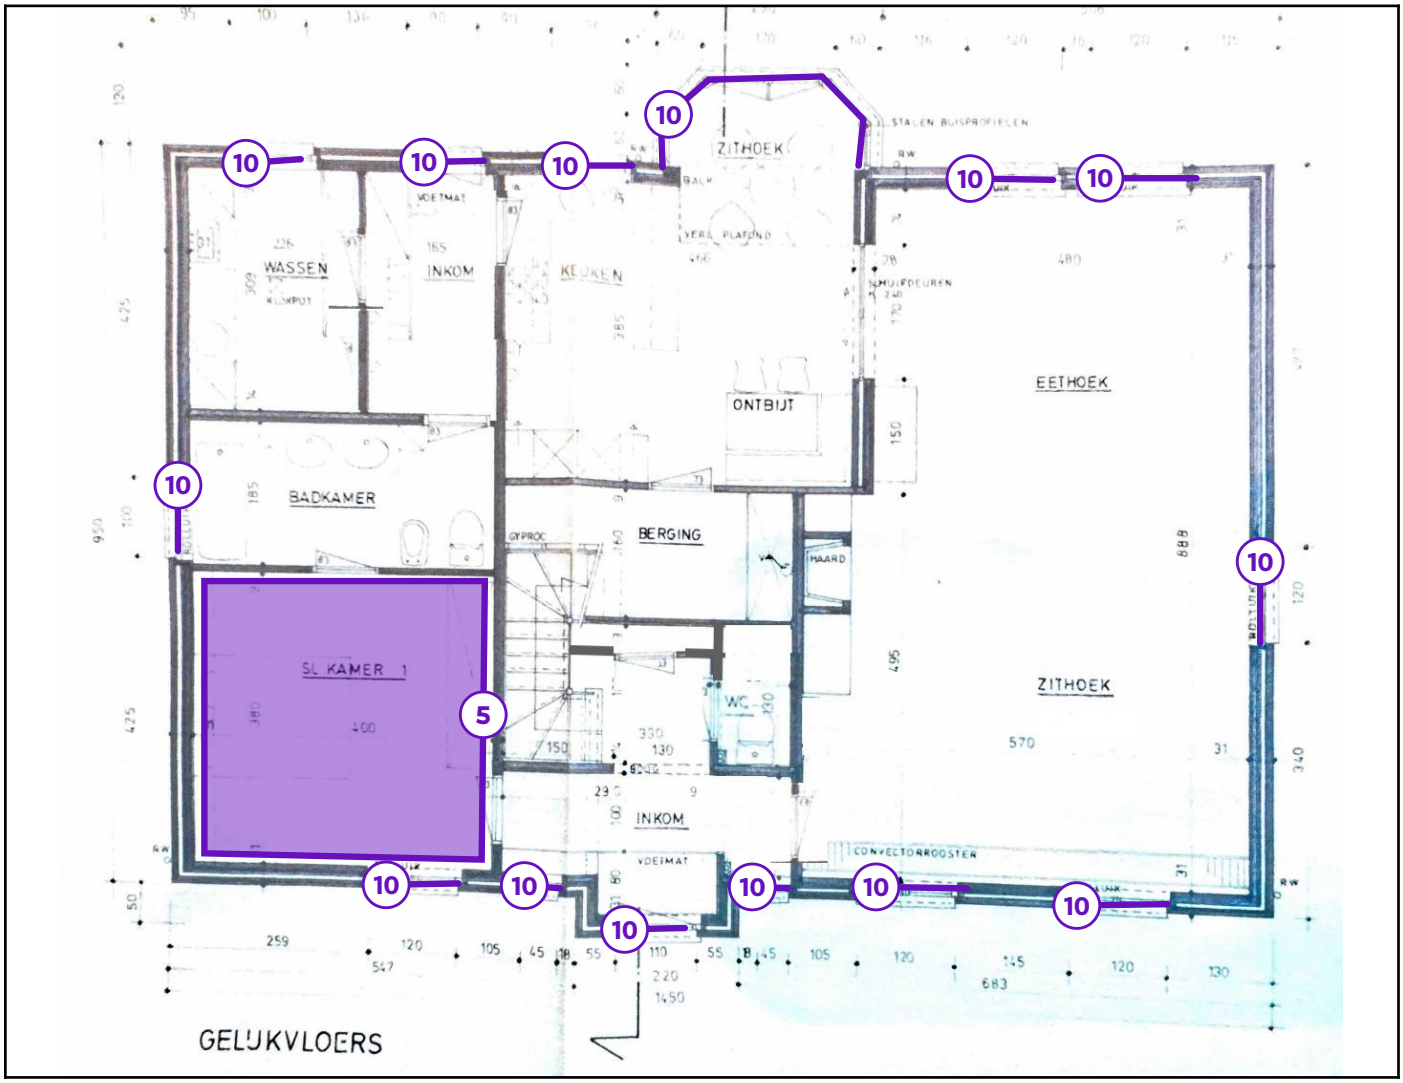
Legende van plan 1.1: Kruipkelder

Beschrijving	Type	Actie
2. Kruipkelder	Beperking	-

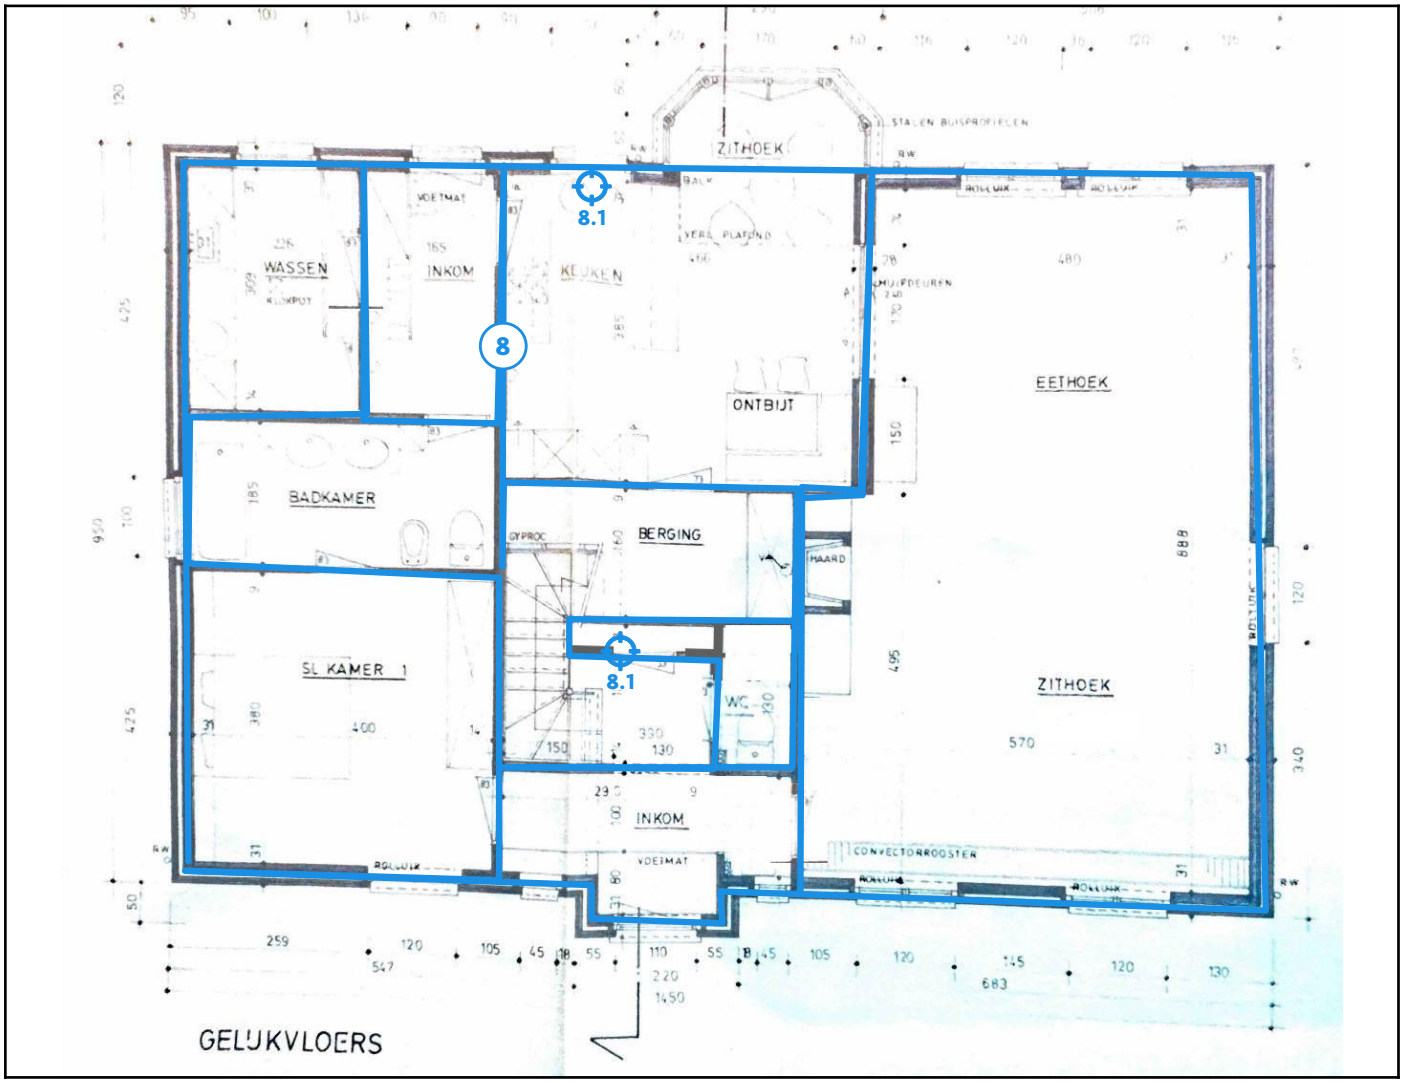
Plan 1.2: Gelijkvloers

Beschrijving	Type	Actie
5. Laminaat vloer	Advies	-
10. Elastische afdichting aan buitenschrijnwerk	Overige ruimte of materiaal	-

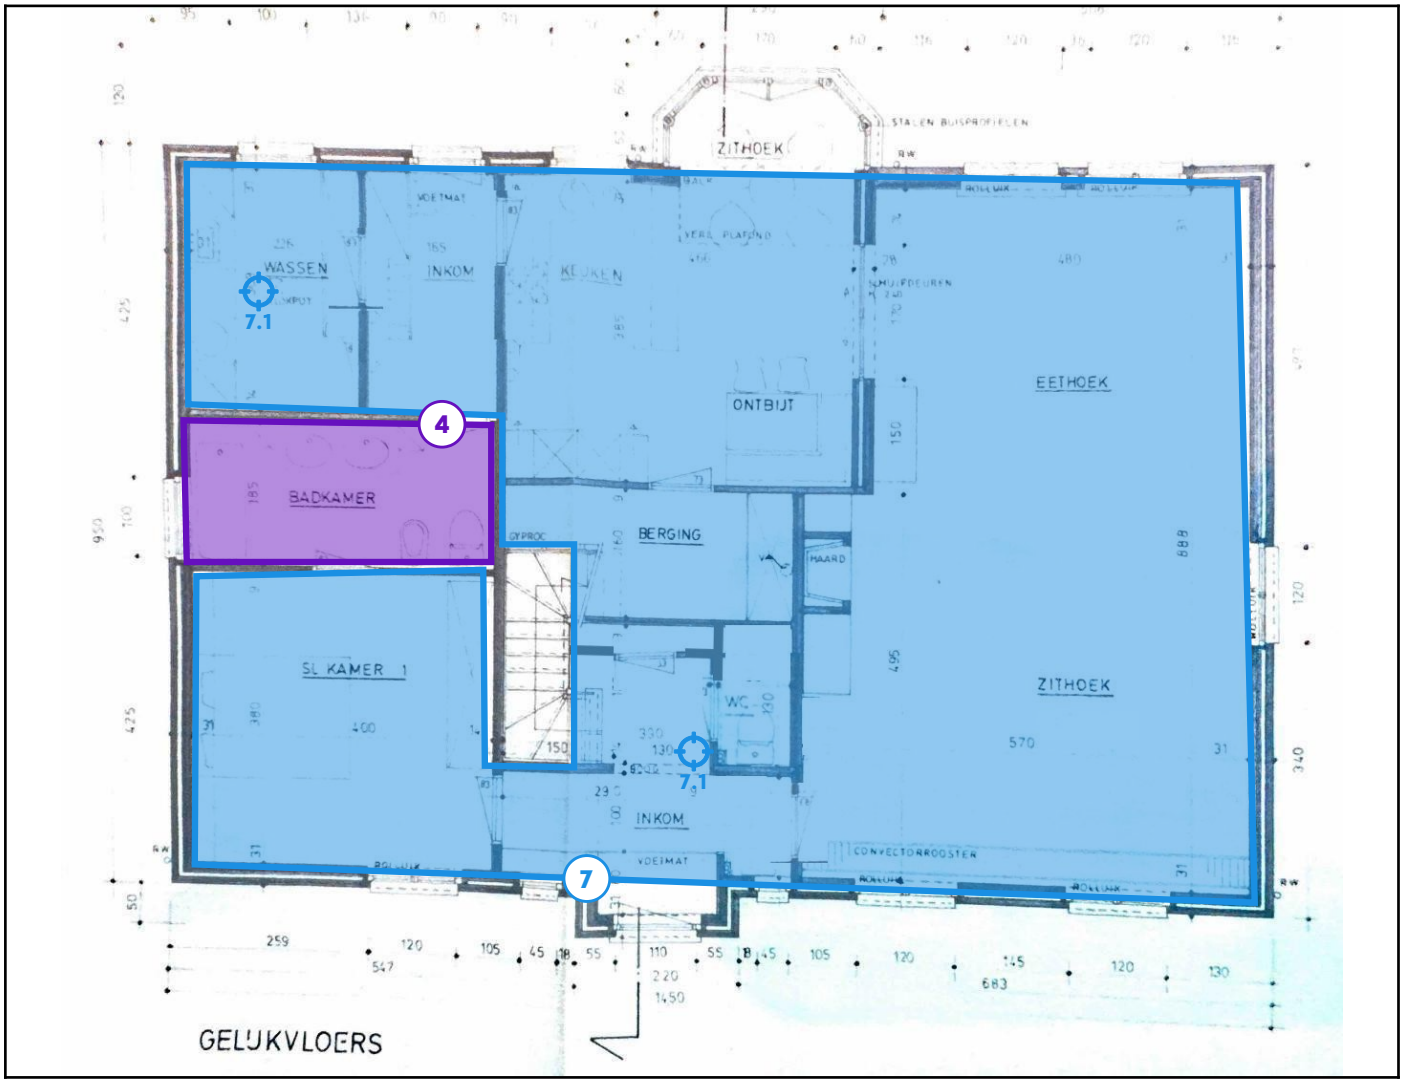
Plan 1.3: Gelijkvloers (wanden)

Beschrijving	Type	Actie
8. Pleister wanden	Geen asbest	-
8.1 Code: 1	Mengmonster	-

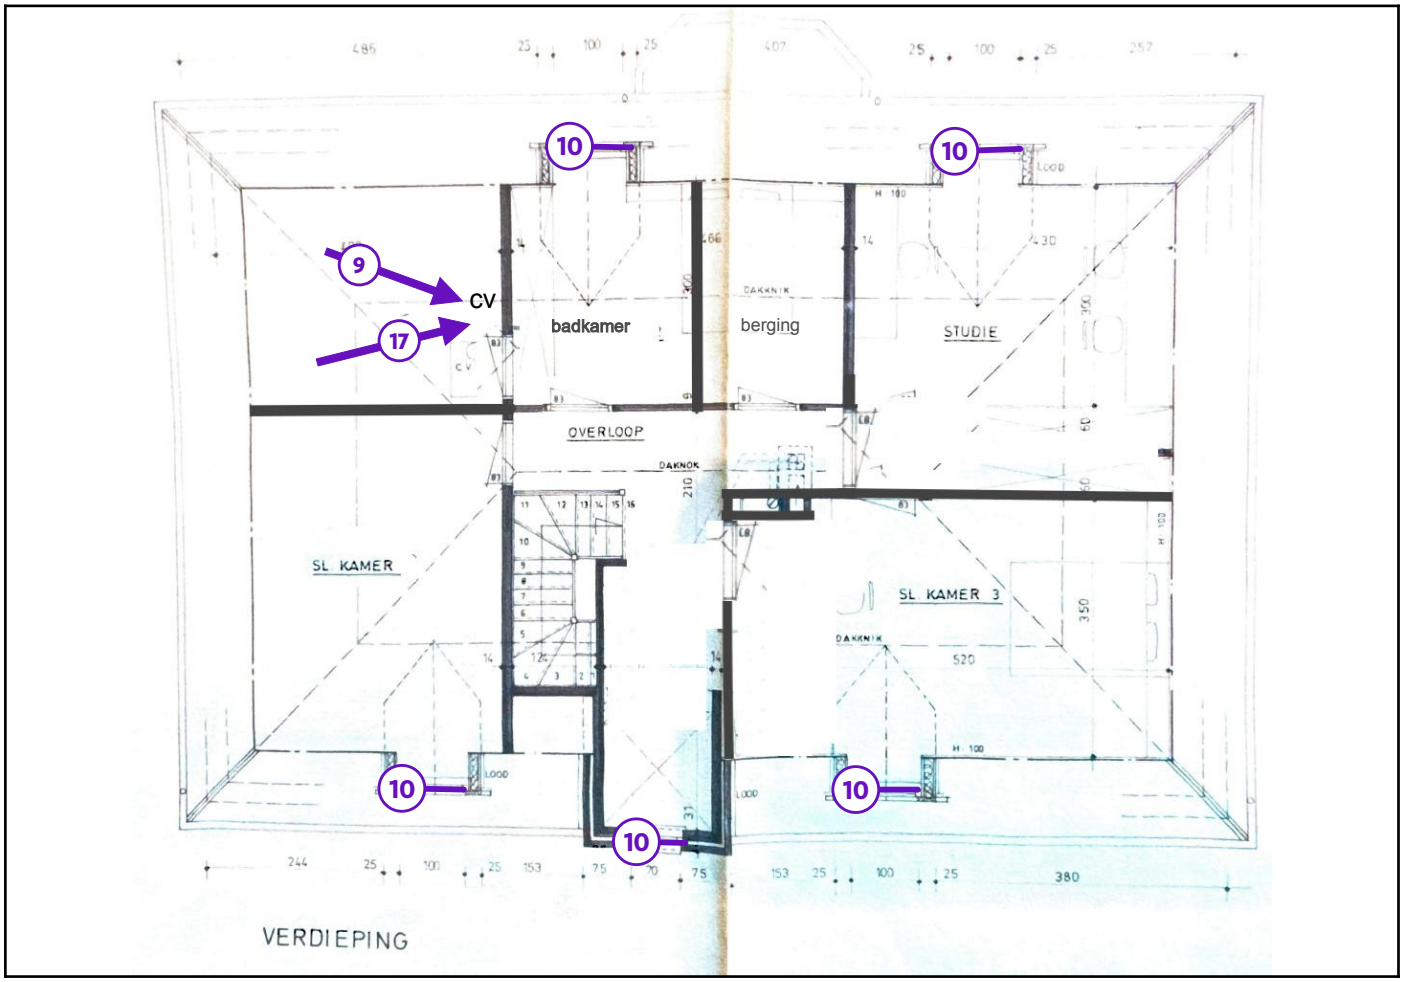
Plan 1.4: Gelijkvloers (plafonds)

Beschrijving	Type	Actie
4. Valse plafonds hout/pvc/gipskartonplaat	Advies	-
7. Pleister plafonds	Geen asbest	-
7.1 Code: 2	Mengmonster	-

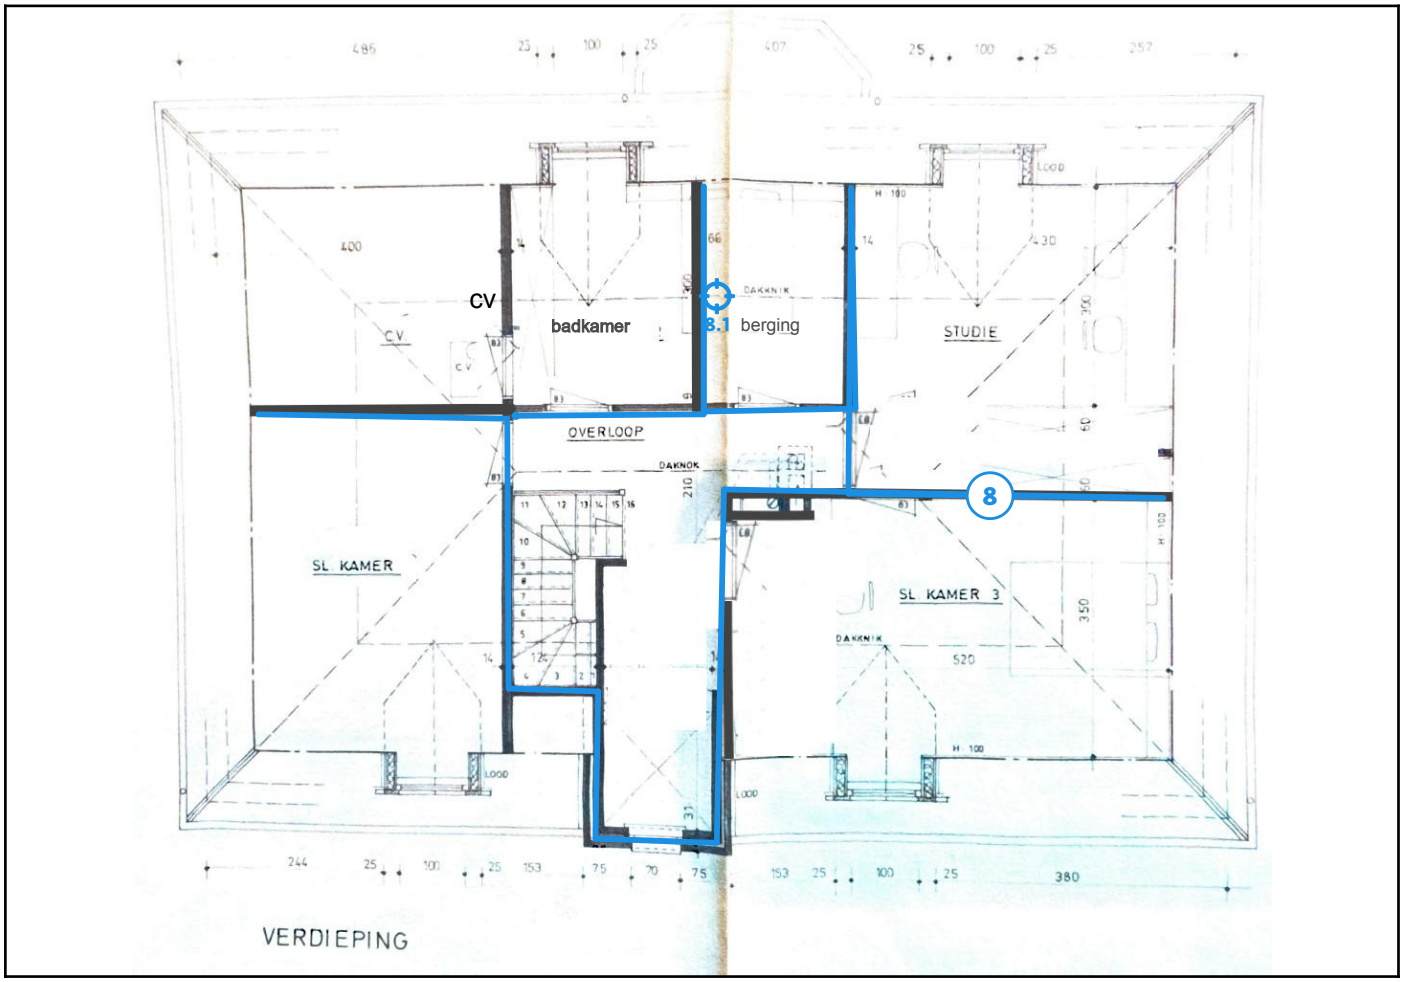
Plan 1.5: Verdieping

Beschrijving	Type	Actie
9. CV-ketel bouwjaar 2017	Overige ruimte of materiaal	-
10. Elastische afdichting aan buitenschrijnwerk	Overige ruimte of materiaal	-
17. Leidingisolatie (niet aanwezig)	Overige ruimte of materiaal	-

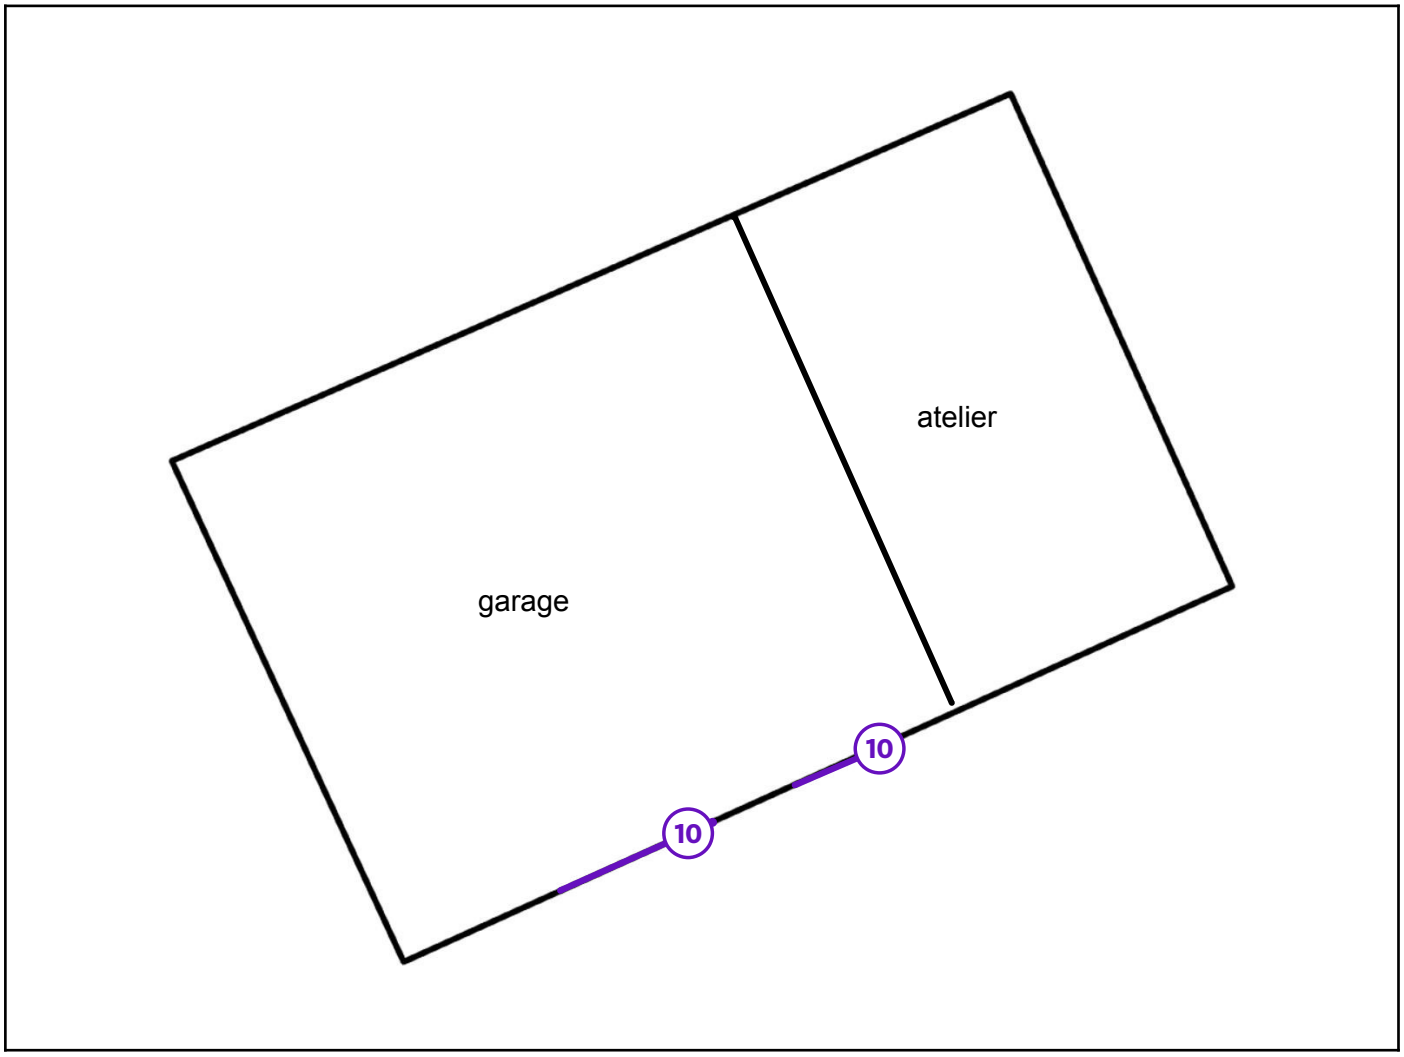
Plan 2.1: Garage en atelier plan

Beschrijving	Type	Actie
10. Elastische afdichting aan buitenschrijnwerk	Overige ruimte of materiaal	-

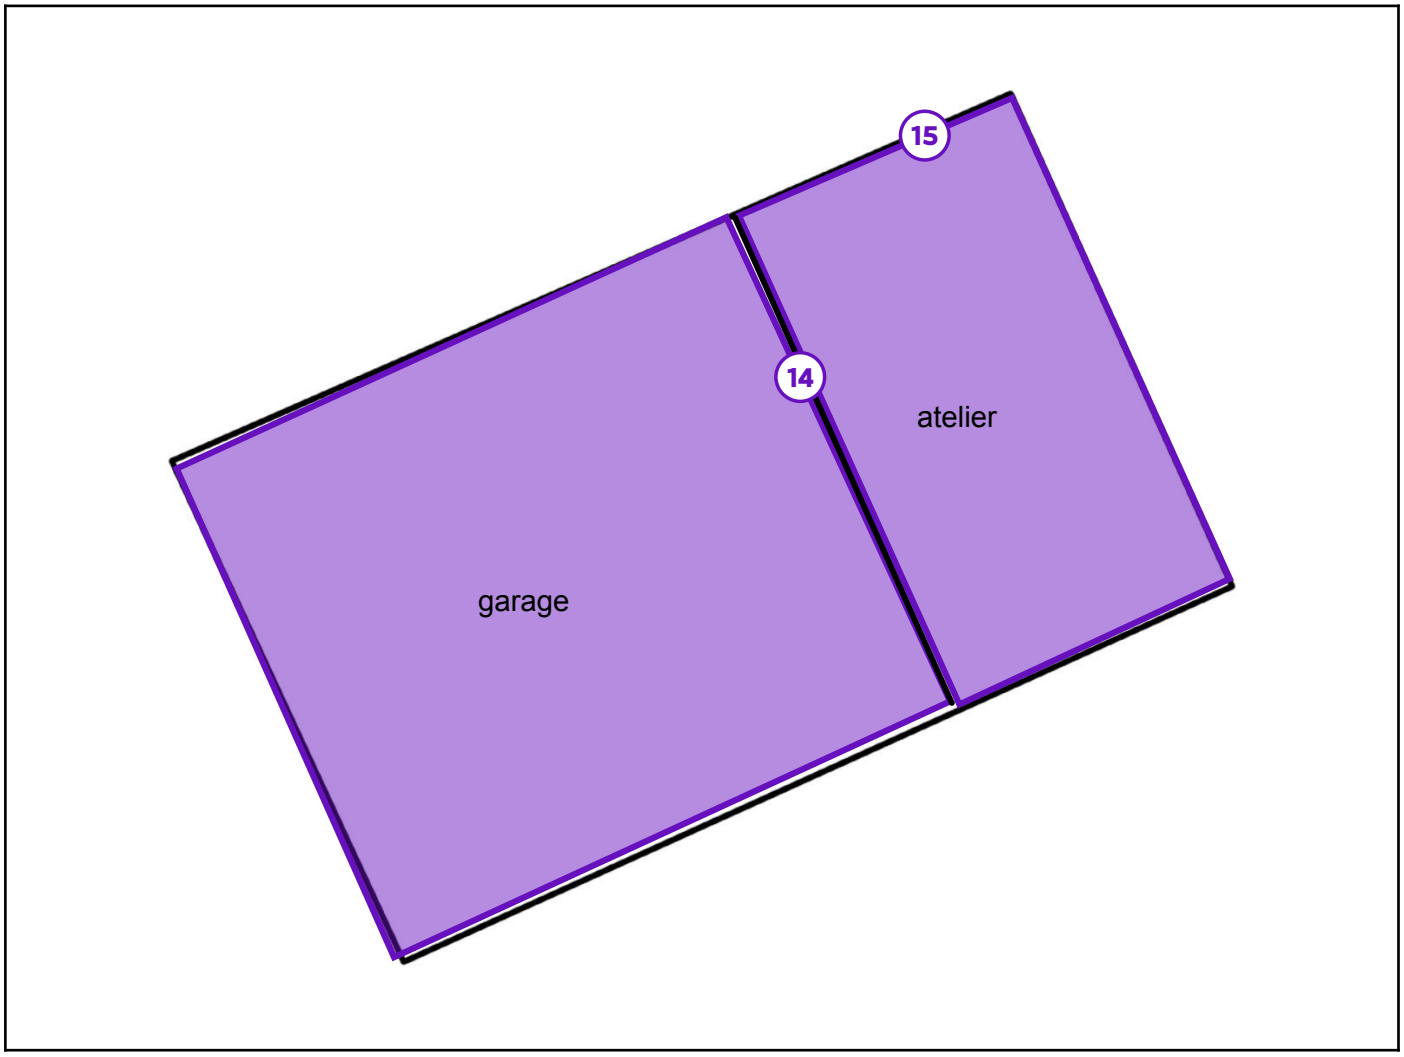
Plan 2.2: Garage en atelier onderdakplan

Beschrijving	Type	Actie
14. Onderdak (niet waarneembaar)	Overige ruimte of materiaal	-
15. Onderdak (niet aanwezig)	Overige ruimte of materiaal	-

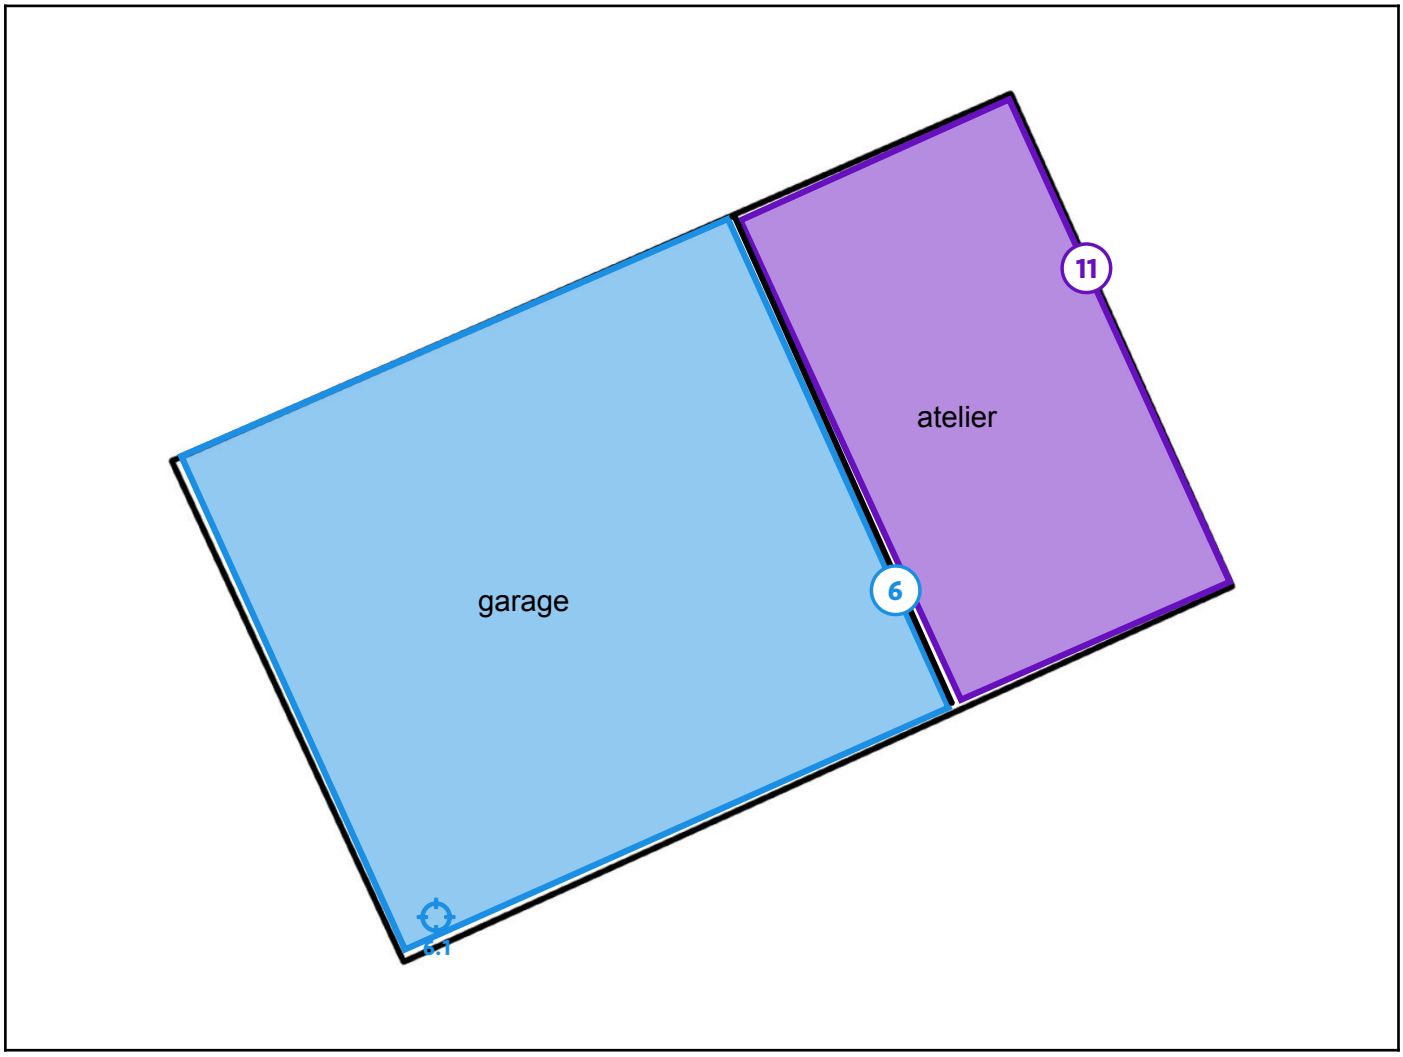
Plan 2.3: Garage en atelier dakenplan

Beschrijving	Type	Actie
6. Roofing met staalname	Geen asbest	-
6.1 Code: 3	Puntmonster	-
11. Damwandplaten dak atelier	Overige ruimte of materiaal	-

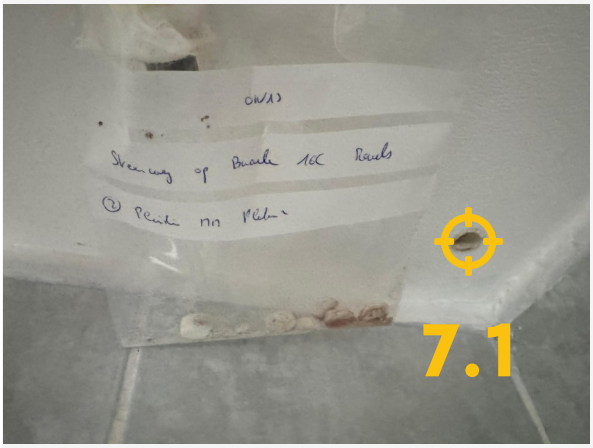
Fiche 7: Pleister plafonds

Geen asbest

#	Type	Referentie	Resultaat
7.1	Mengmonster	2	Geen asbest

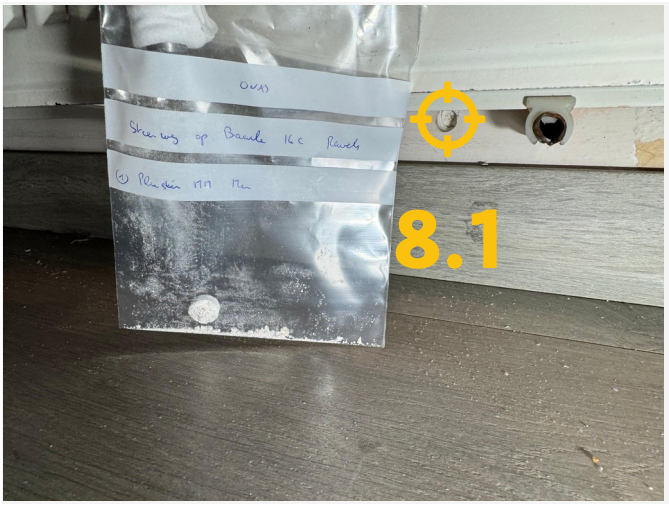
Fiche 8: Pleister wanden

Geen asbest

#	Type	Referentie	Resultaat
8.1	Mengmonster	1	Geen asbest

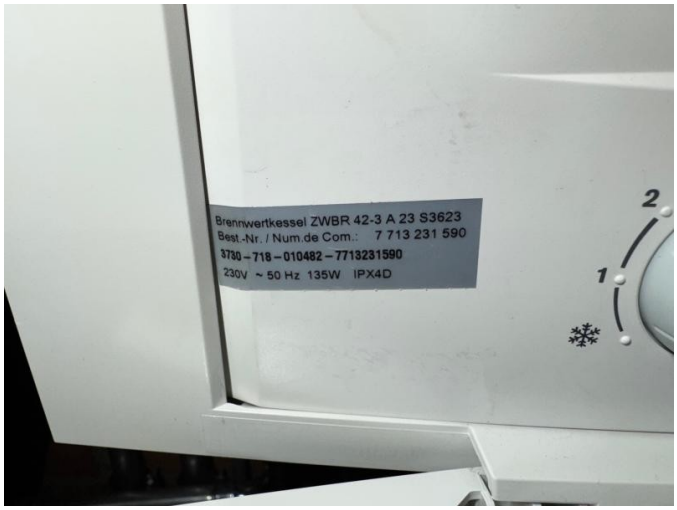
Beschrijving	Notitie	Terug te vinden op plannen
Fiche 9: CV-ketel bouwjaar 2017	Installaties gebouwd vanaf 2001 worden volgens het inspectieprotocol als niet-asbestverdacht beschouwd. Op basis van het standaardonderzoek zijn geen asbestverdachte materialen vastgesteld.	Plan 1.5: Verdieping
Fiche 10: Elastische afdichting aan buitenschrijnwerk	Schrijven De elastische afdichtingen (kitvoegen) ter hoogte van het schrijnwerk werden visueel beoordeeld. Op basis van de aard, de toepassing en de waarneembare kenmerken van het materiaal werden geen aanwijzingen vastgesteld die wijzen op de aanwezigheid van asbest. De kitvoegen worden bijgevolg als niet-asbestverdacht beschouwd.	Plan 1.2: Gelijkvloers Plan 1.5: Verdieping Plan 2.1: Garage en atelier plan
Fiche 11: Damwandplaten dak atelier	De aanwezige damwandplaten worden op basis van hun aard, samenstelling en visuele kenmerken als niet-asbestverdacht beschouwd. Tijdens het niet-destructieve onderzoek werden aan deze platen geen asbestverdachte materialen vastgesteld.	Plan 2.3: Garage en atelier dakenplan
