Asbestinventarisattest

Steenweg op Mol 62, 2300 Turnhout

Attestnummer : **20260902-000109.000**
Uitgegeven op : **02.09.2026**
Geldig tot : **02.09.2036**

Niet-asbestveilig

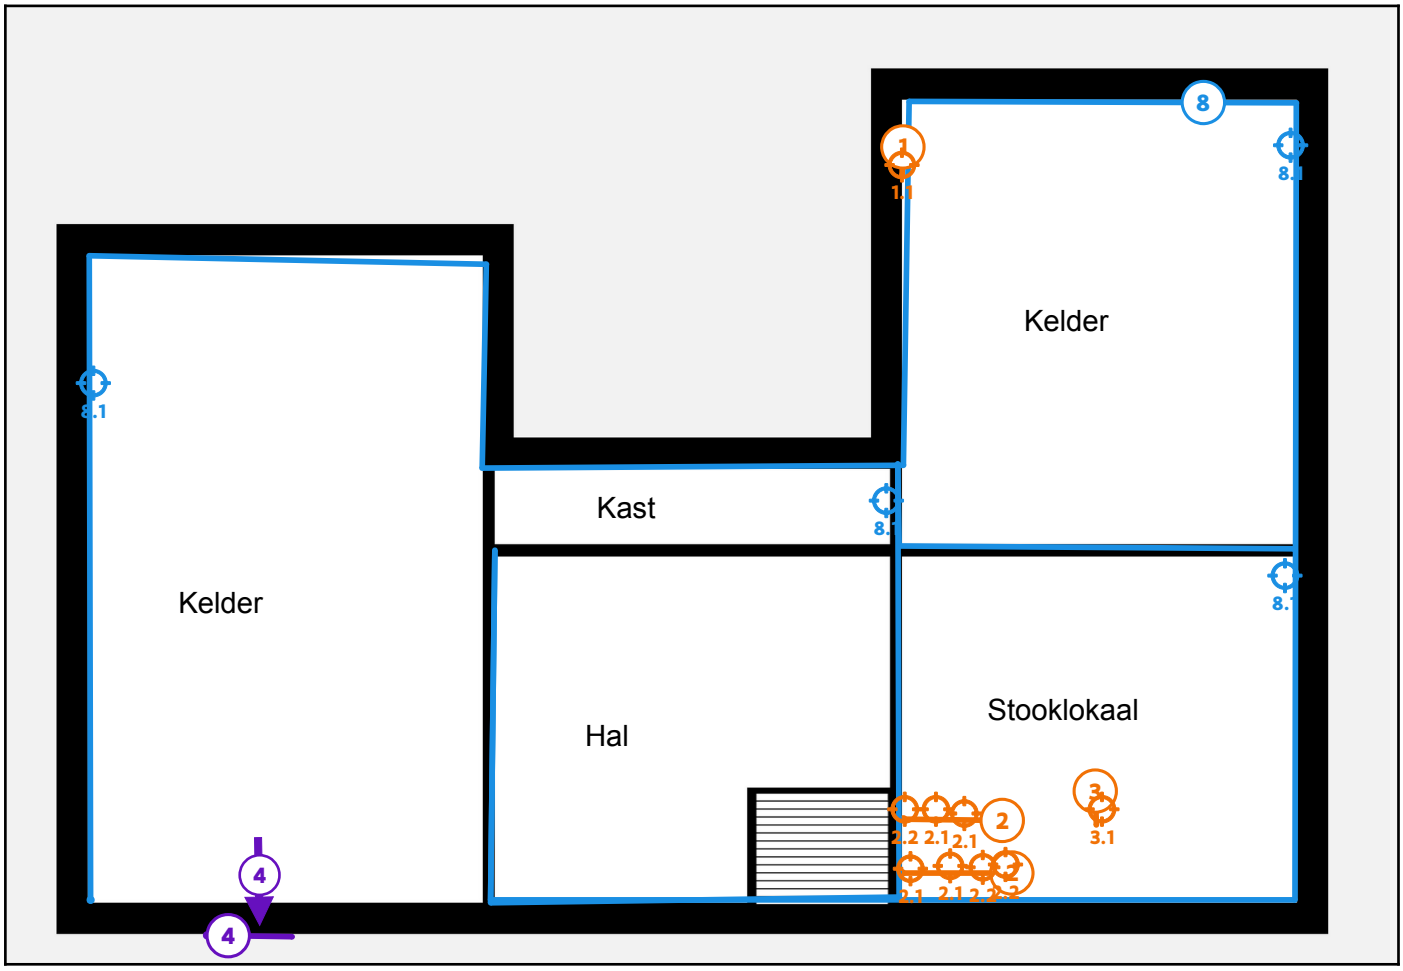
Plan 1.1: Kelder plan

Beschrijving	Type	Actie
1. Cementbuis	Asbestmateriaal	Verwijderen
1.1 Code: 126/546/2026	Puntmonster	-
2. Leidingisolatie (gips)	Asbestmateriaal	Verwijderen
2.1 Code: 126/548/2026	Mengmonster	-
2.2 Code: 126/549/2026	Mengmonster	-
3. Pakking CV-ketel	Asbestmateriaal	Verwijderen
3.1 Code: 126/547/2026	Puntmonster	-
4. Kruipkelder	Beperking	-

8. Cementen smeerlaag binnen	Geen asbest	-
8.1 Code: 126/544/2026	Mengmonster	-

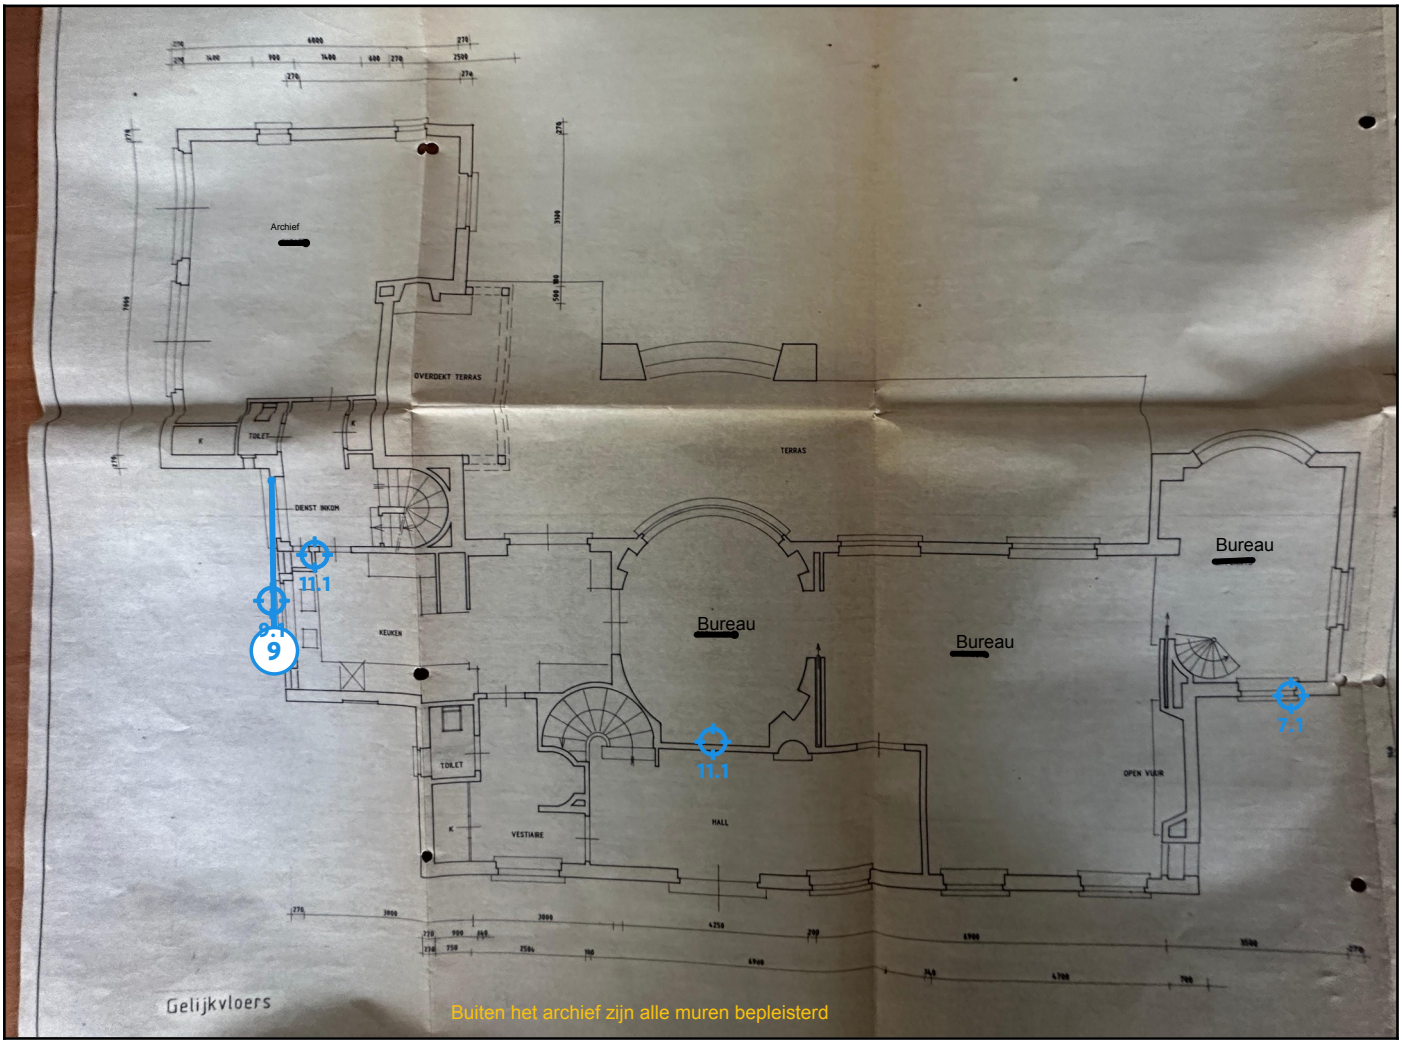
Plan 1.2: Gelijkvloers plan

Beschrijving	Type	Actie
7. Mastiek	Geen asbest	-
7.1 Code: 126/545/2026	Puntmonster	-
9. Dorpels	Geen asbest	-
9.1 Code: 126/550/2026	Puntmonster	-
11. Pleisterwerk wanden	Geen asbest	-
11.1 Code: 126/542/2026	Mengmonster	-

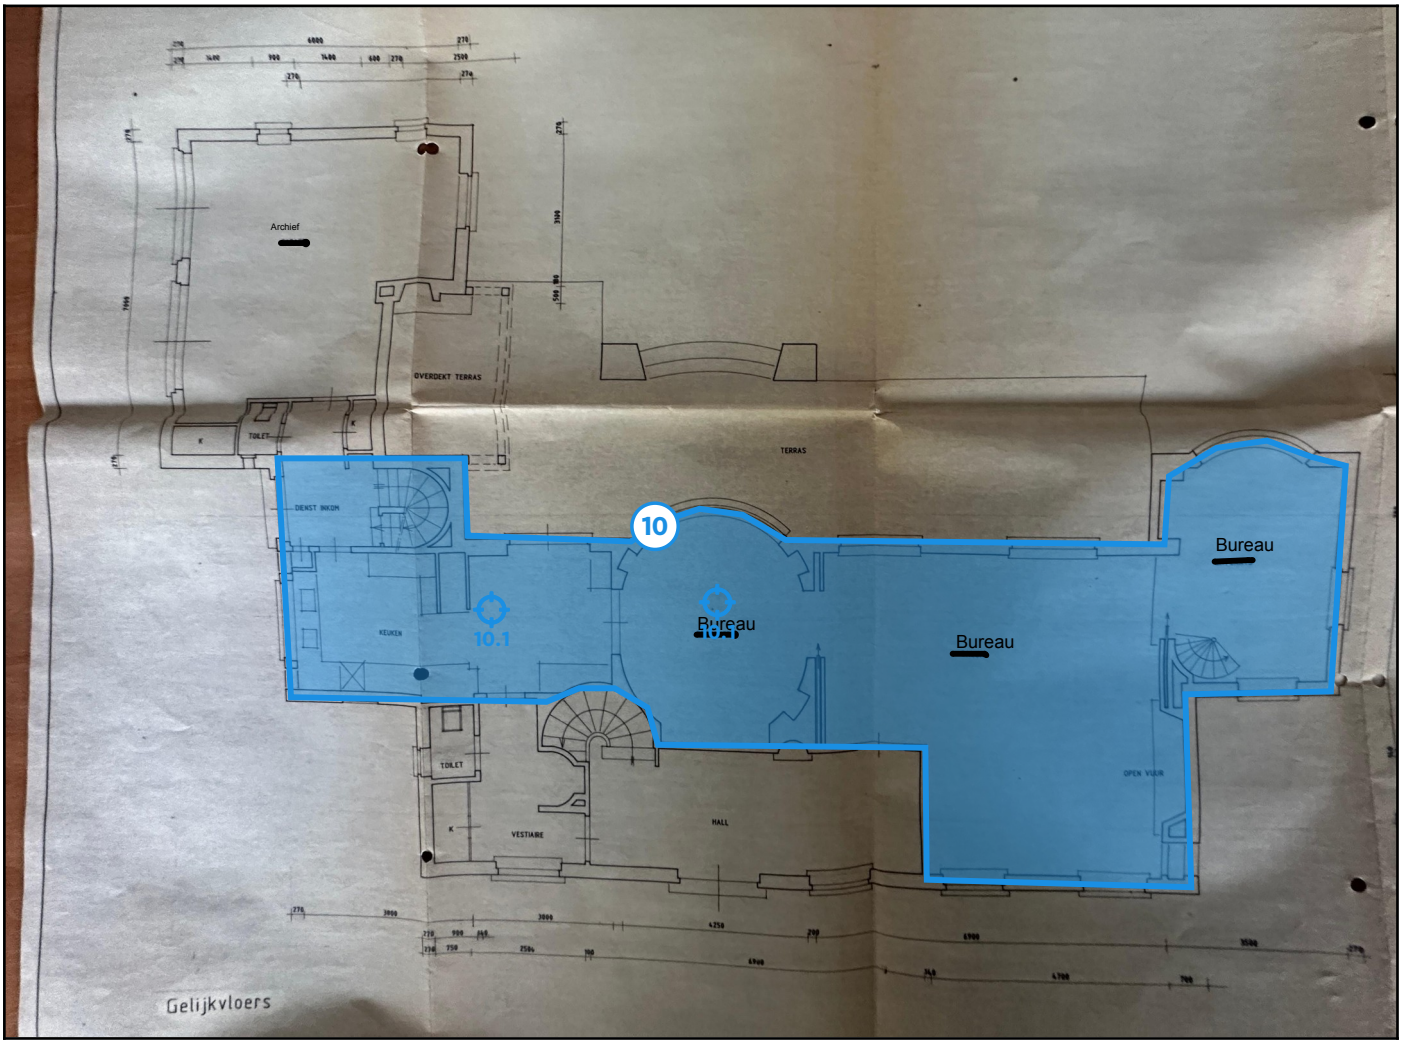
Plan 1.3: Gelijkvloers plan 2

Beschrijving	Type	Actie
10. Pleisterwerk plafonds	Geen asbest	-
10.1 Code: 126/543/2026	Mengmonster	-

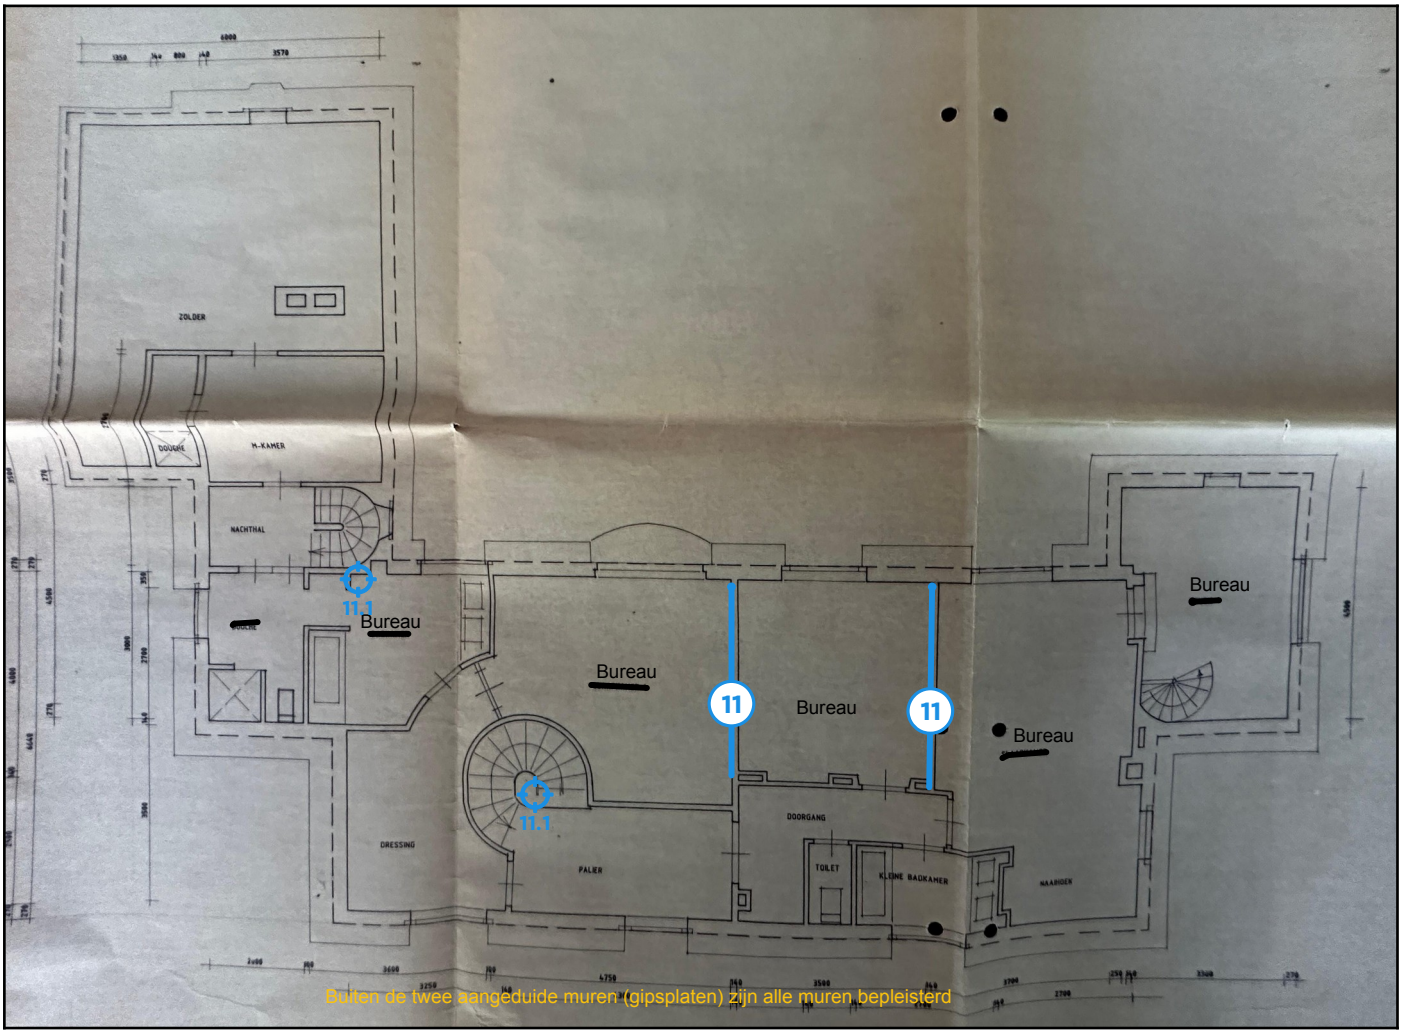
Plan 1.4: Eerste verdieping plan

Beschrijving	Type	Actie
11. Pleisterwerk wanden	Geen asbest	-
11.1 Code: 126/542/2026	Mengmonster	-

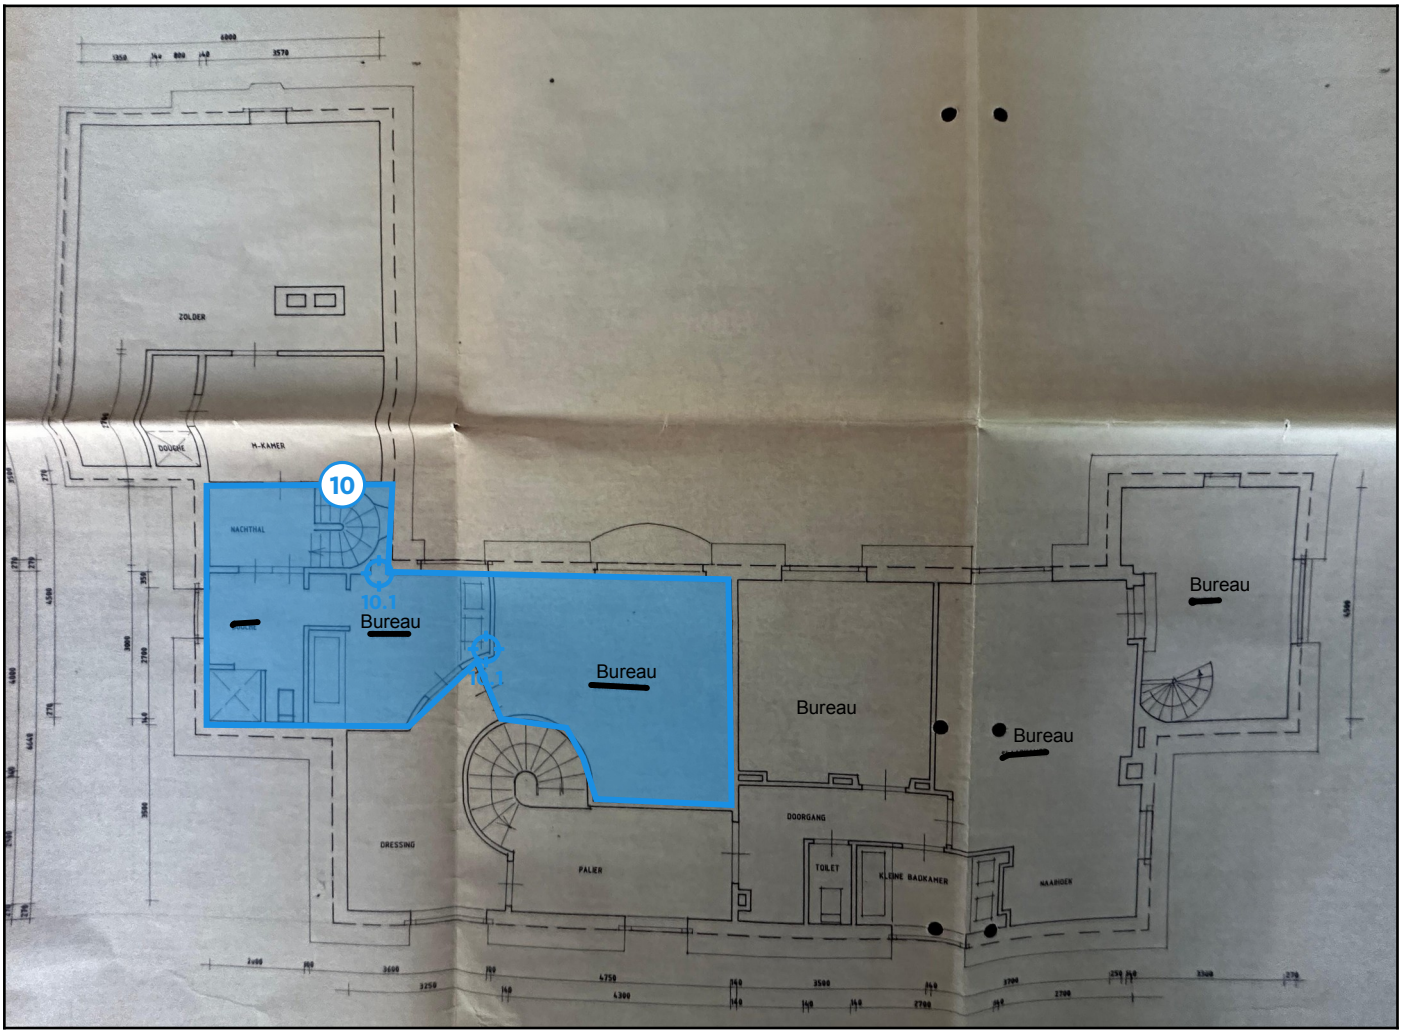
Plan 1.5: Eerste verdieping plan 2

Beschrijving	Type	Actie
10. Pleisterwerk plafonds	Geen asbest	-
10.1 Code: 126/543/2026	Mengmonster	-

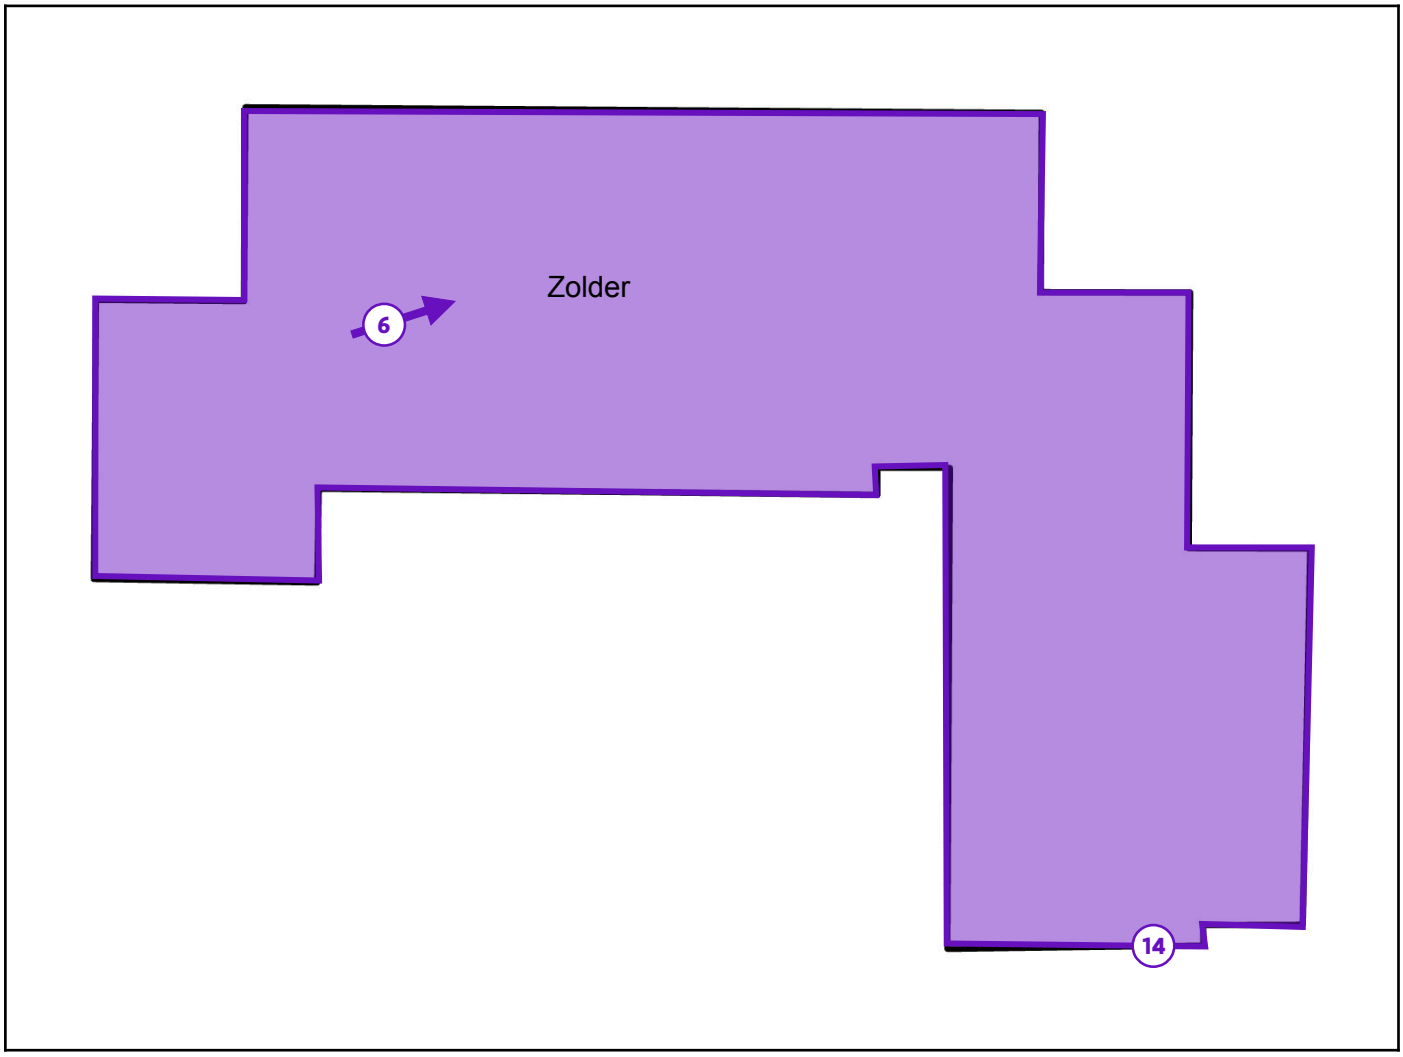
Plan 1.6: Zolder plan

Beschrijving	Type	Actie
6. Schouw	Beperking	-
14. Geen asbestverdacht onderdak aangetroffen	Overige ruimte of materiaal	-

Uitleg van de asbestdeskundige: De binnenkant van de schouw is niet waarneembaar. De schouw bevat binnenin mogelijk een asbestcement rookgaskanaal. Laat dit onderzoeken bij eventuele werken.

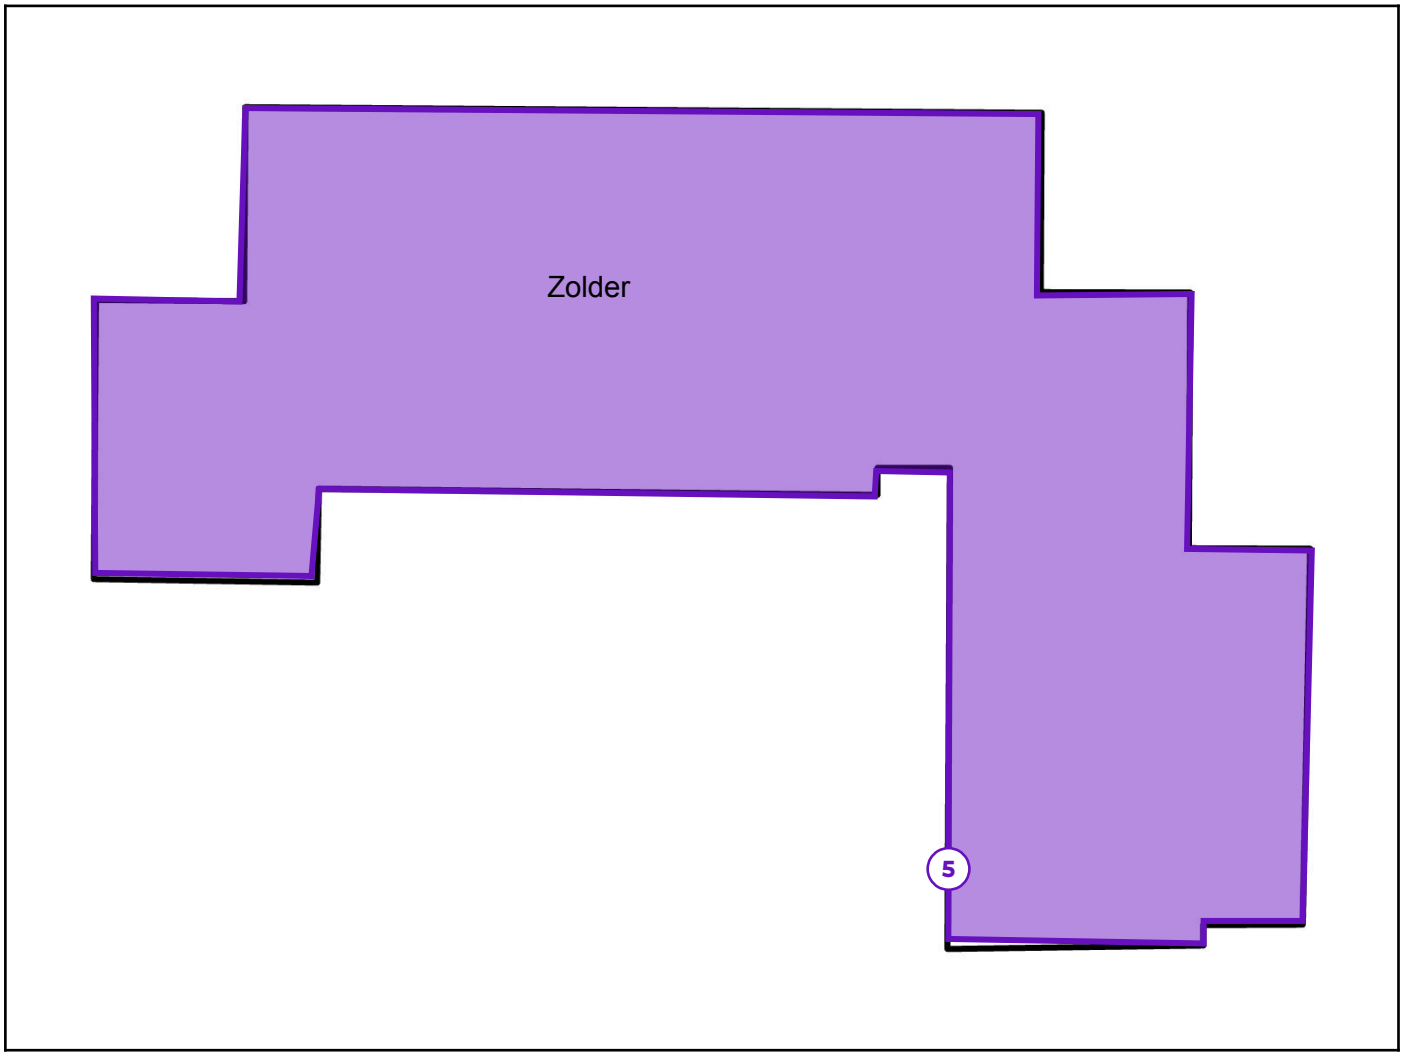
Plan 1.7: Zolder plan 2

Beschrijving	Type	Actie
5. Zolderruimte	Beperking	-

Uitleg van de asbestdeskundige: Het zolderluik is zodanig klein dat de asbestdeskundige de zolder enkel kan inspecteren vanop een ladder. De asbestdeskundige is niet in staat de volledige zolder te onderzoeken.

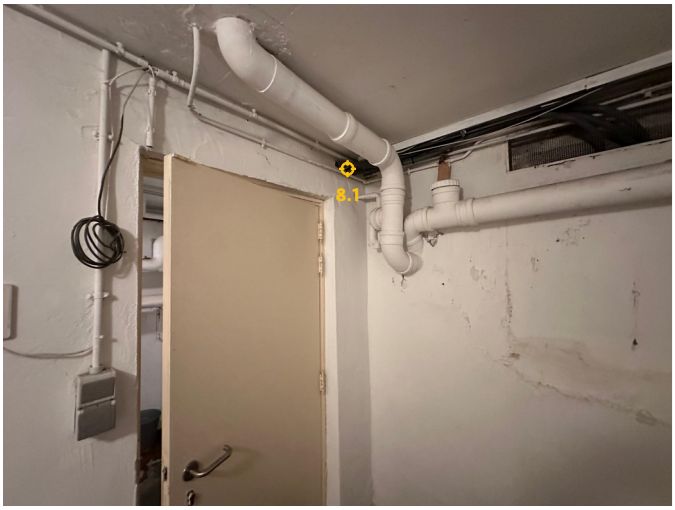
Fiche 8: Cementen smeerlaag binnen

Geen asbest

#	Type	Referentie	Resultaat
8.1	Mengmonster	126/544/2026	Geen asbest

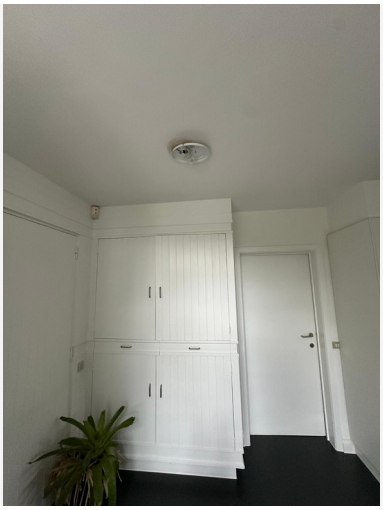
Fiche 10: Pleisterwerk plafonds

Geen asbest

#	Type	Referentie	Resultaat
10.1	Mengmonster	126/543/2026	Geen asbest

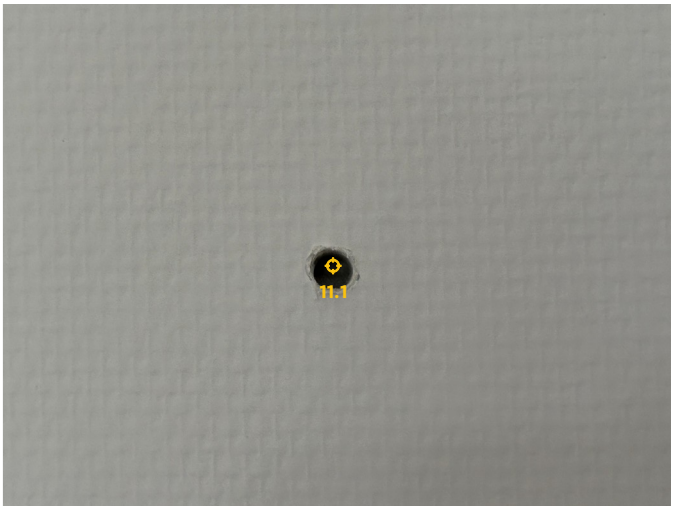
Fiche 11: Pleisterwerk wanden

Geen asbest

#	Type	Referentie	Resultaat
11.1	Mengmonster	126/542/2026	Geen asbest
