Asbestinventarisattest

Perrestraat 43, 9550 Herzele

Attestnummer : **20261107-000168.000**
Uitgegeven op : **07.11.2026**
Geldig tot : **07.11.2036**

Niet-asbestveilig

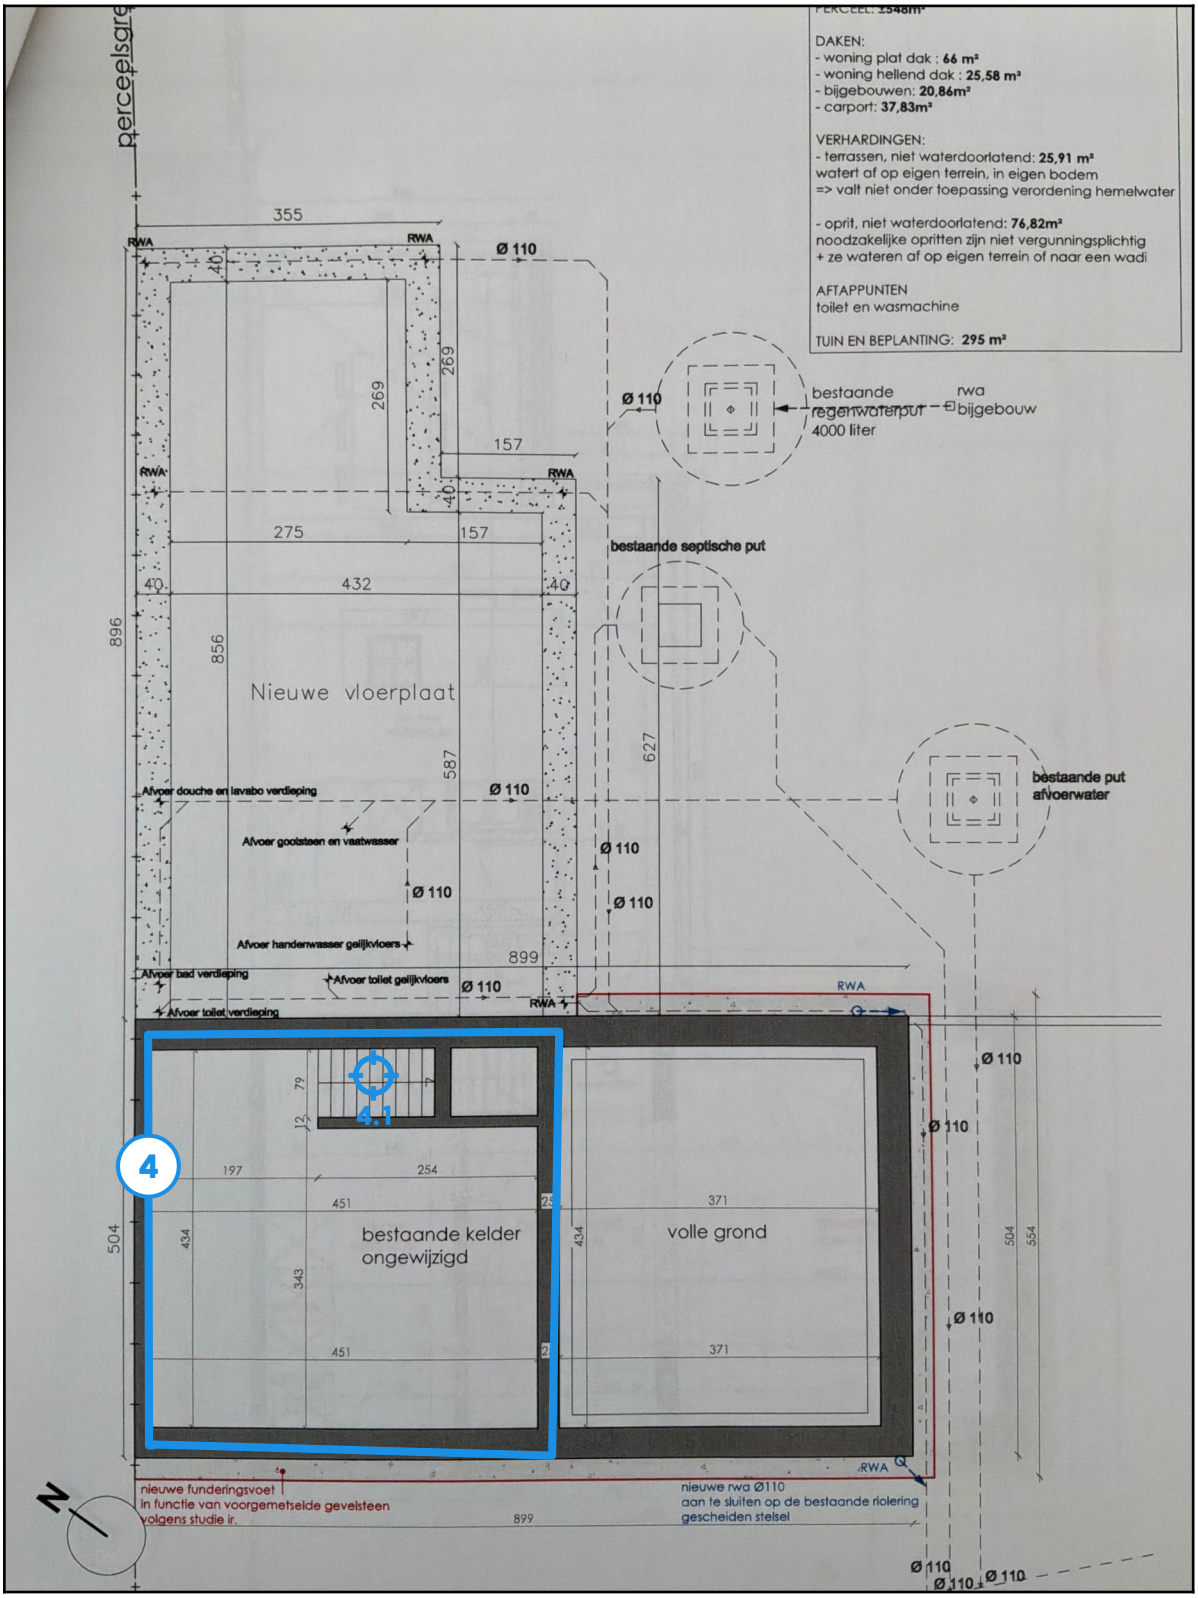
Plan 1.1: Kelder

4. 1. pleisterwerk wanden	Geen asbest	-
4.1 Code: Mm1	Mengmonster	-

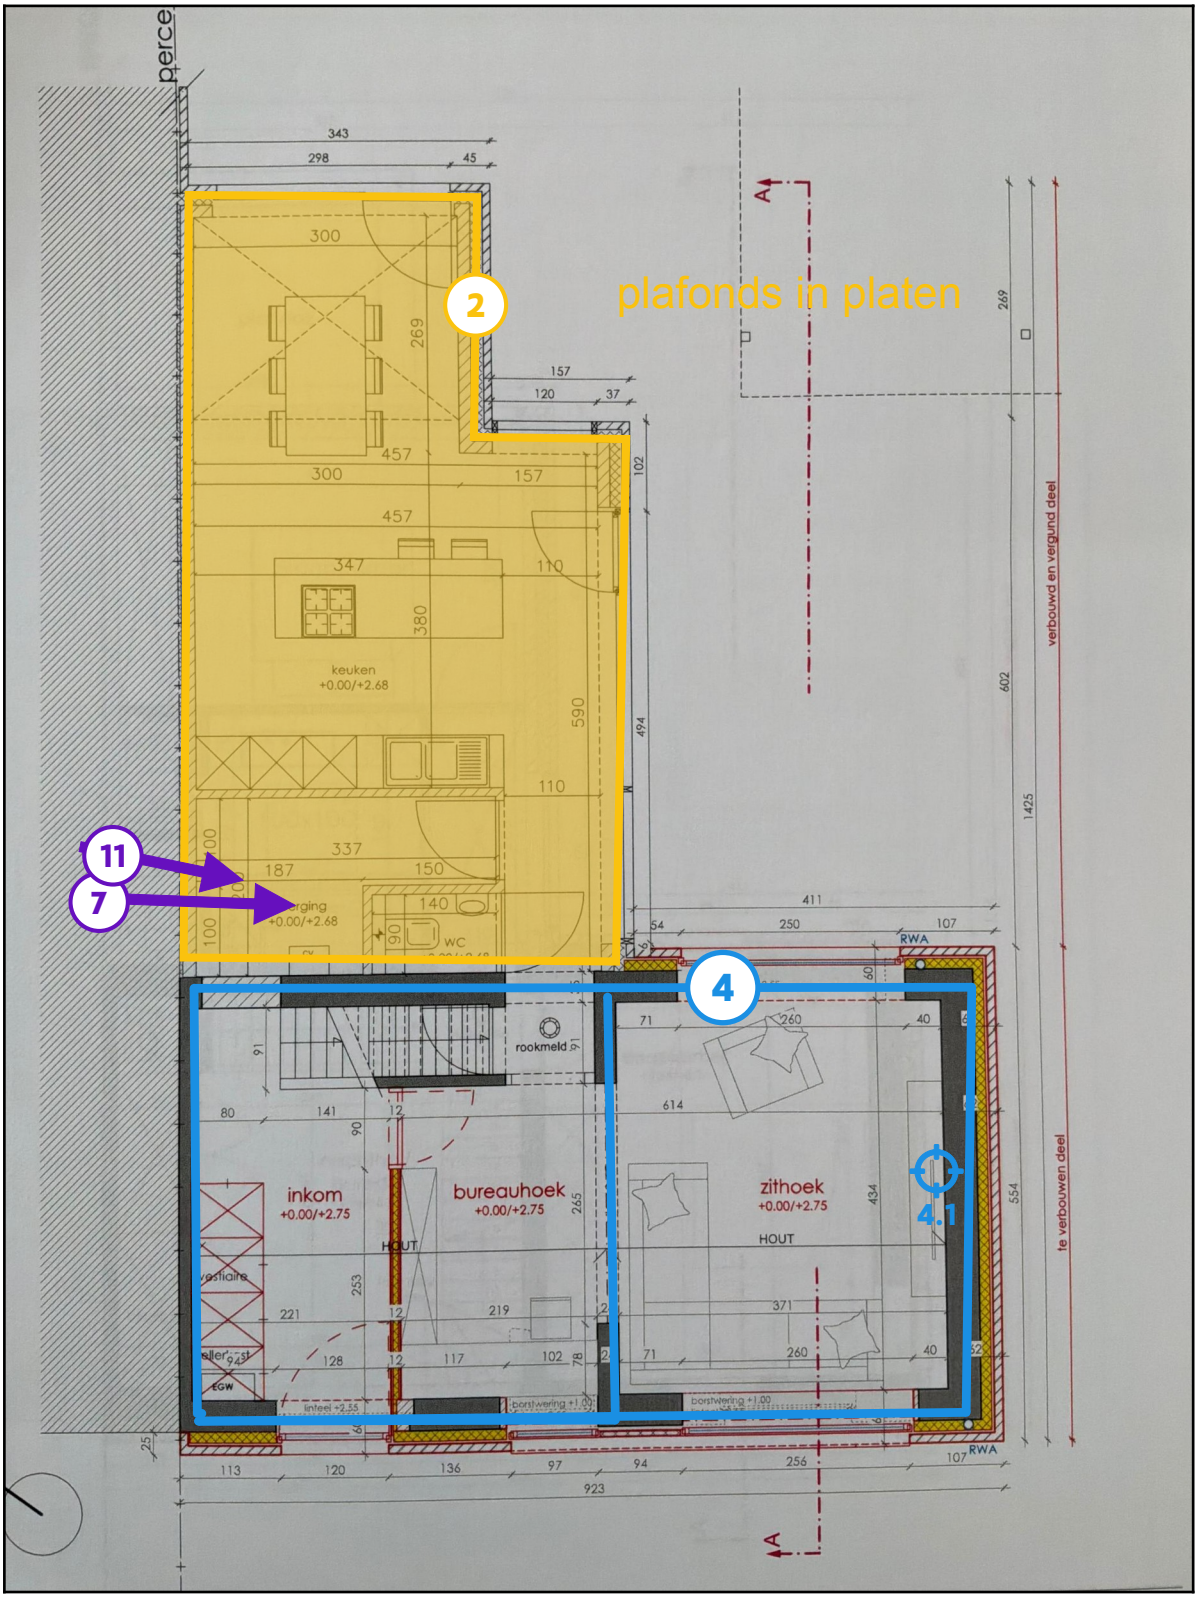
Plan 1.2: Gvl

2. Nieuwbouw	Uitsluiting	-
3. 21. Plafond type: Plaatmateriaal	Advies	-
4. 1. pleisterwerk wanden	Geen asbest	-
4.1 Code: Mm1	Mengmonster	-
7. 7. Ketel: Geen asbest verdachte pakkingen waarneembaar	Overige ruimte of materiaal	-
11. 8. buisisolatie verwarmingsbuizen: niet aanwezig	Overige ruimte of materiaal	-

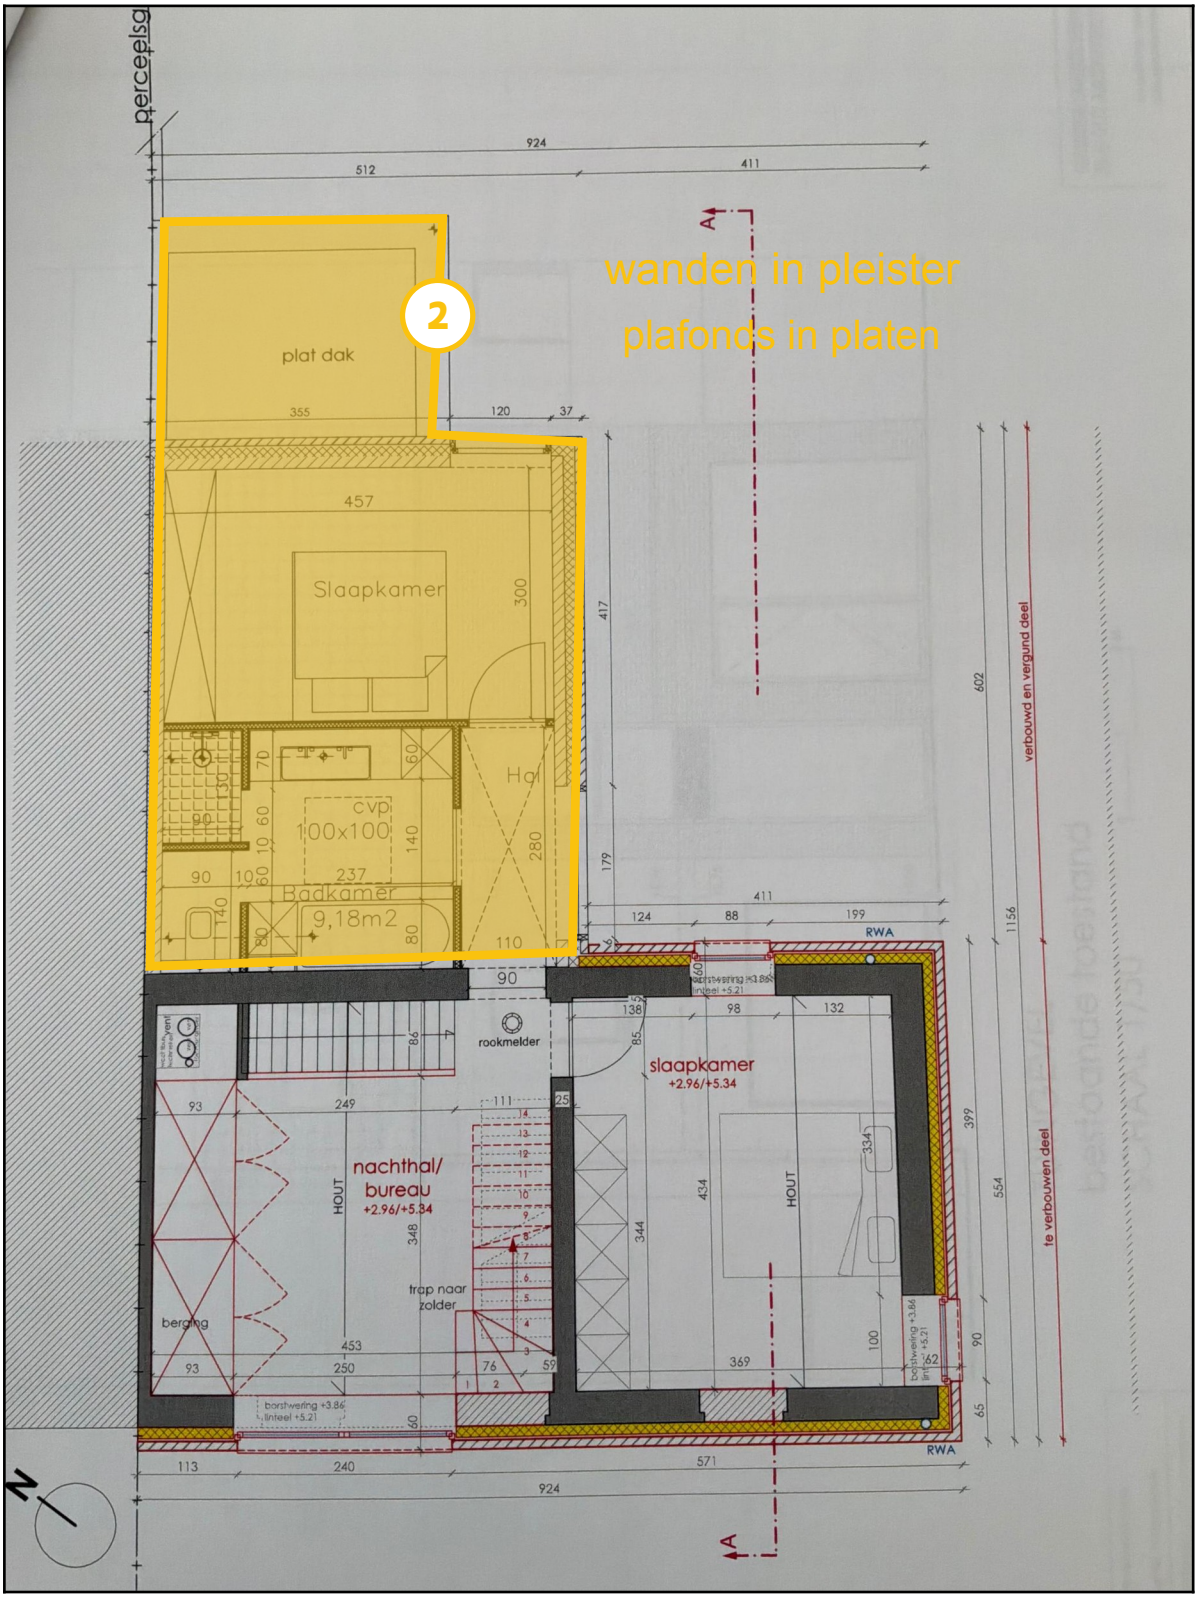
Plan 1.3: 1e

2. Nieuwbouw	Uitsluiting	-
3. 21. Plafond type: Plaatmateriaal	Advies	-
4. 1. pleisterwerk wanden	Geen asbest	-

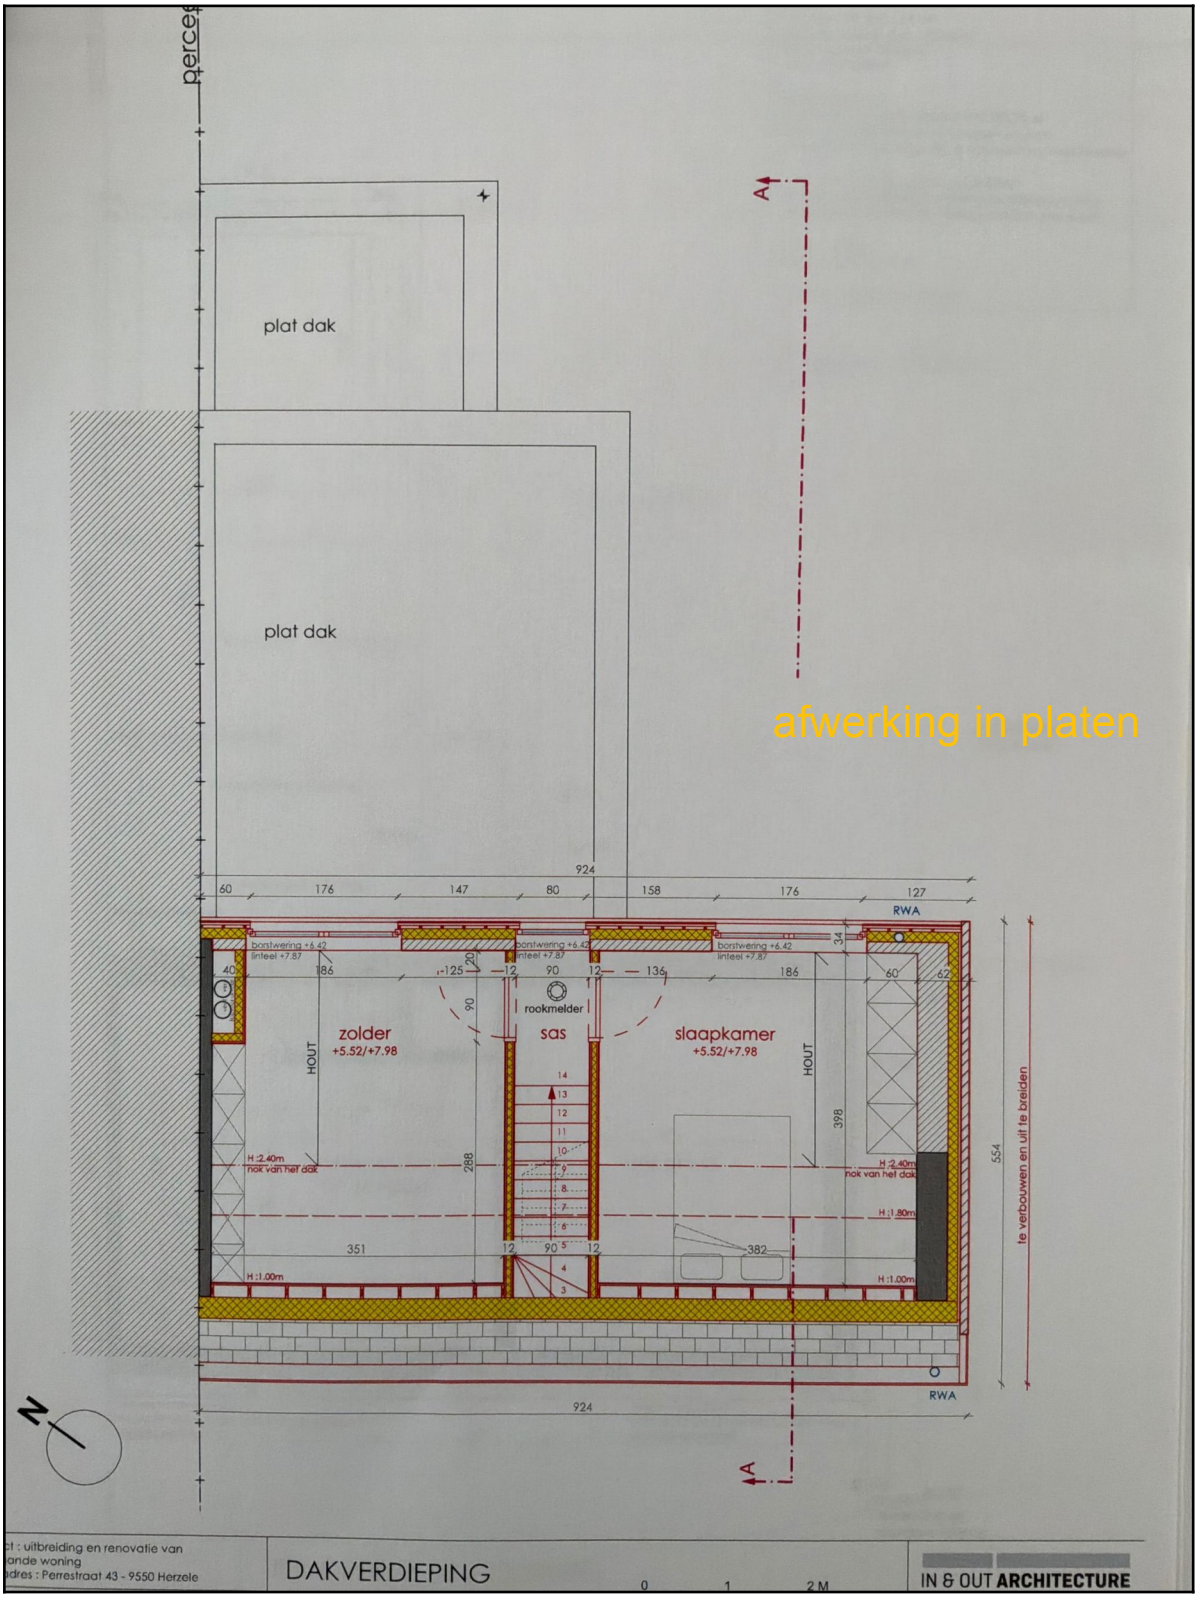
Plan 1.4: 2e

3. 21. Plafond type: Plaatmateriaal	Advies	-

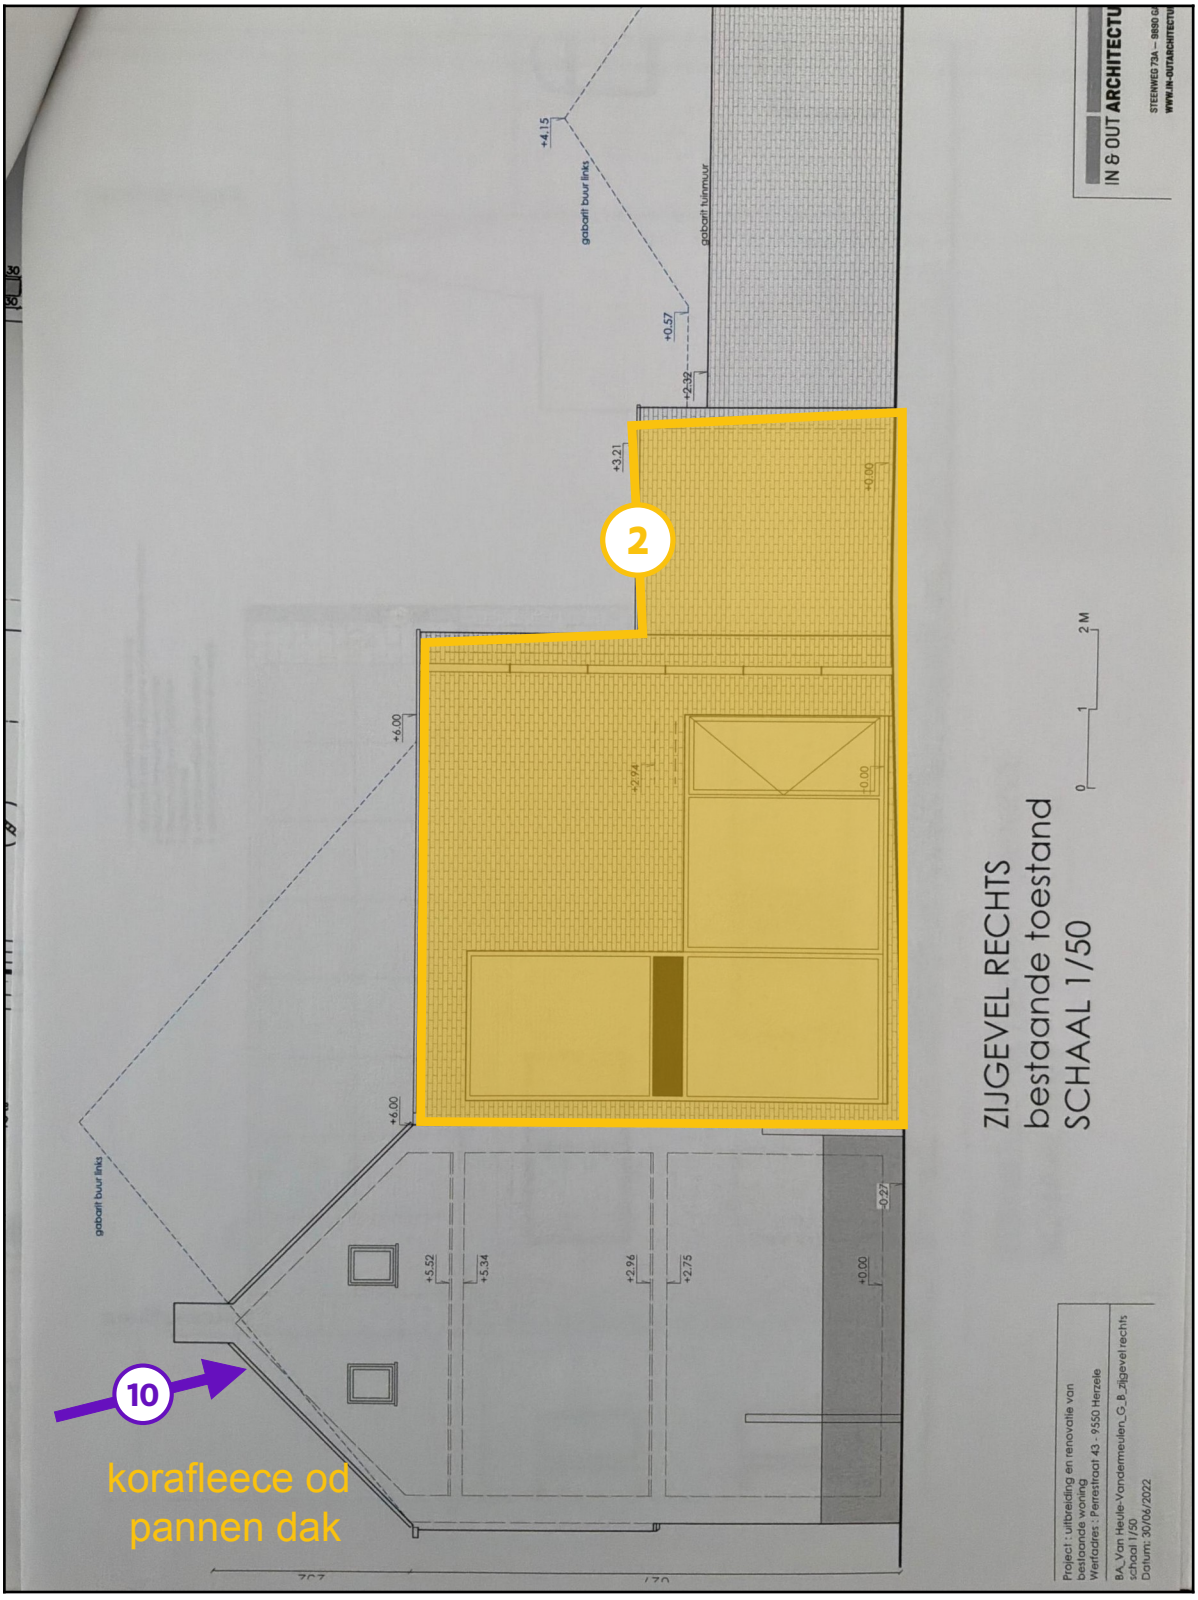
Plan 1.5: Snede

2. Nieuwbouw	Uitsluiting	-
6. 92. Onderdak type: niet asbest verdacht	Overige ruimte of materiaal	-
9. 3. Dak type: niet asbest verdacht	Overige ruimte of materiaal	-
10. 32. schouw type; niet asbest verdacht	Overige ruimte of materiaal	-

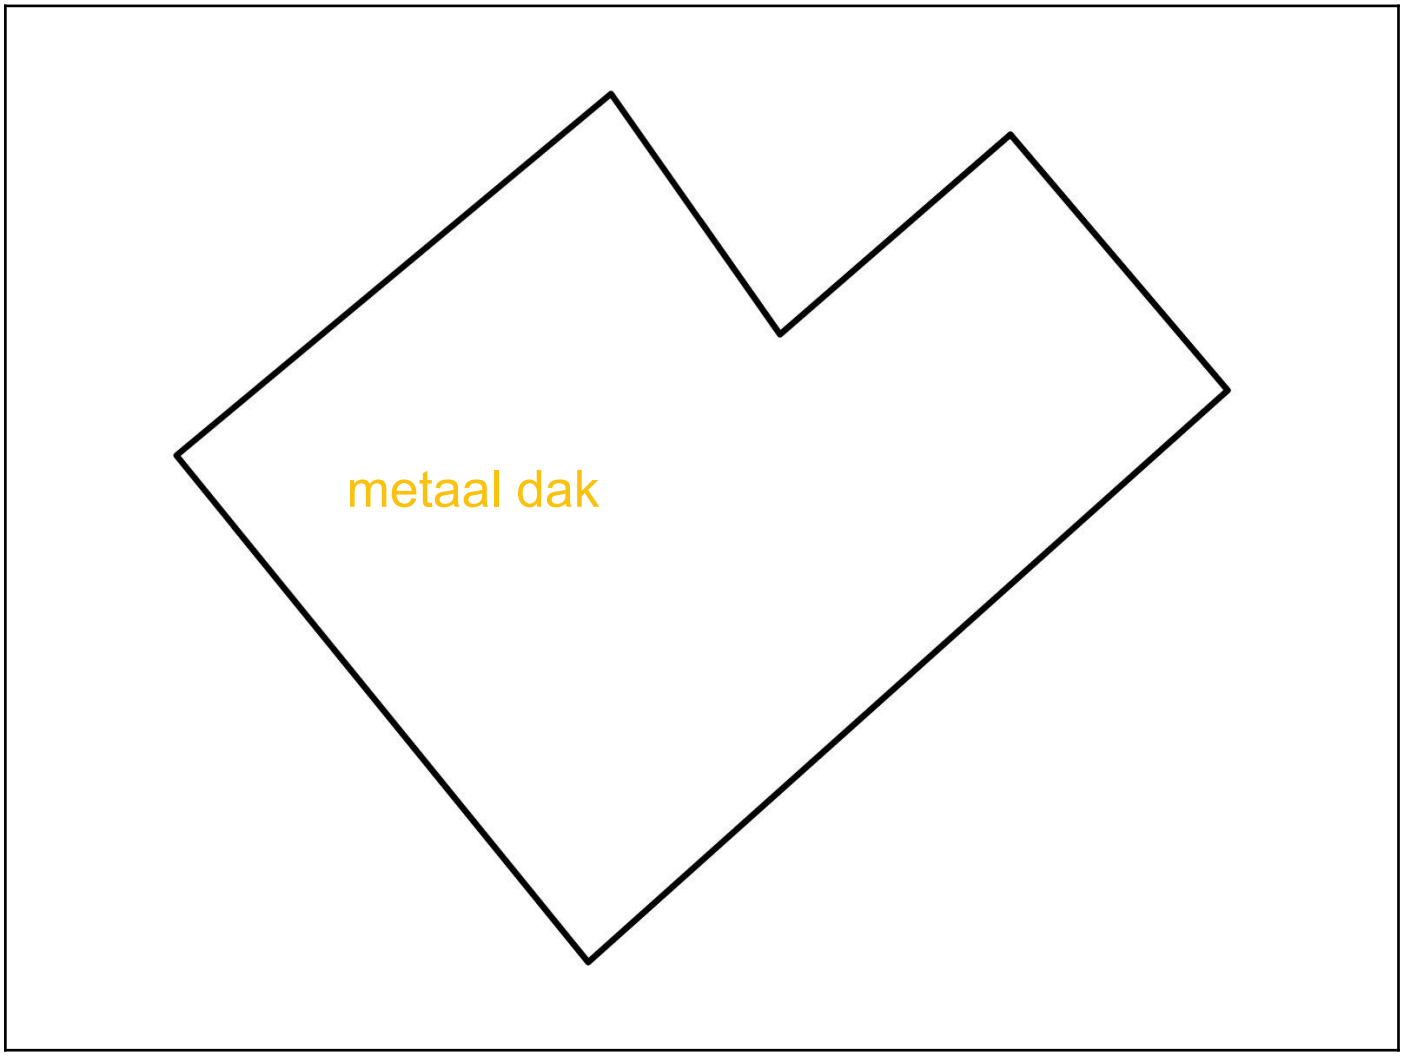
Plan 2.2: Carport plan dak

Beschrijving	Type	Actie
9. 3. Dak type: niet asbest verdacht	Overige ruimte of materiaal	-

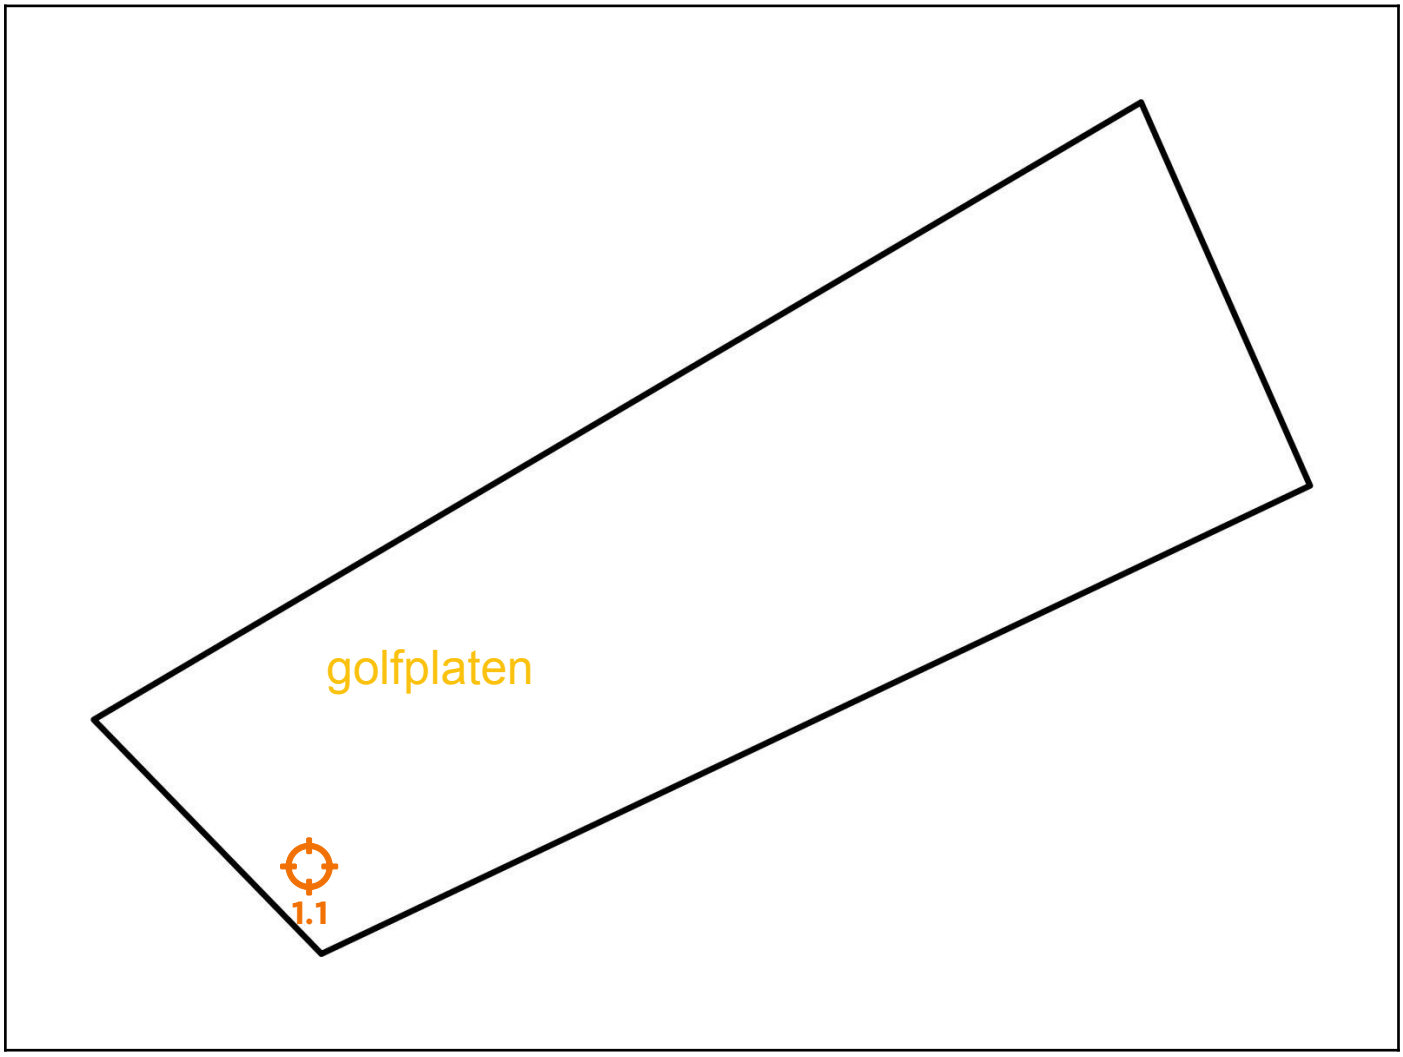
Plan 3.1: Afdak plan

Beschrijving	Type	Actie
1. golfplaten dak	Asbestmateriaal	Verwijderen
1.1 Code: Pm2	Puntmonster	-

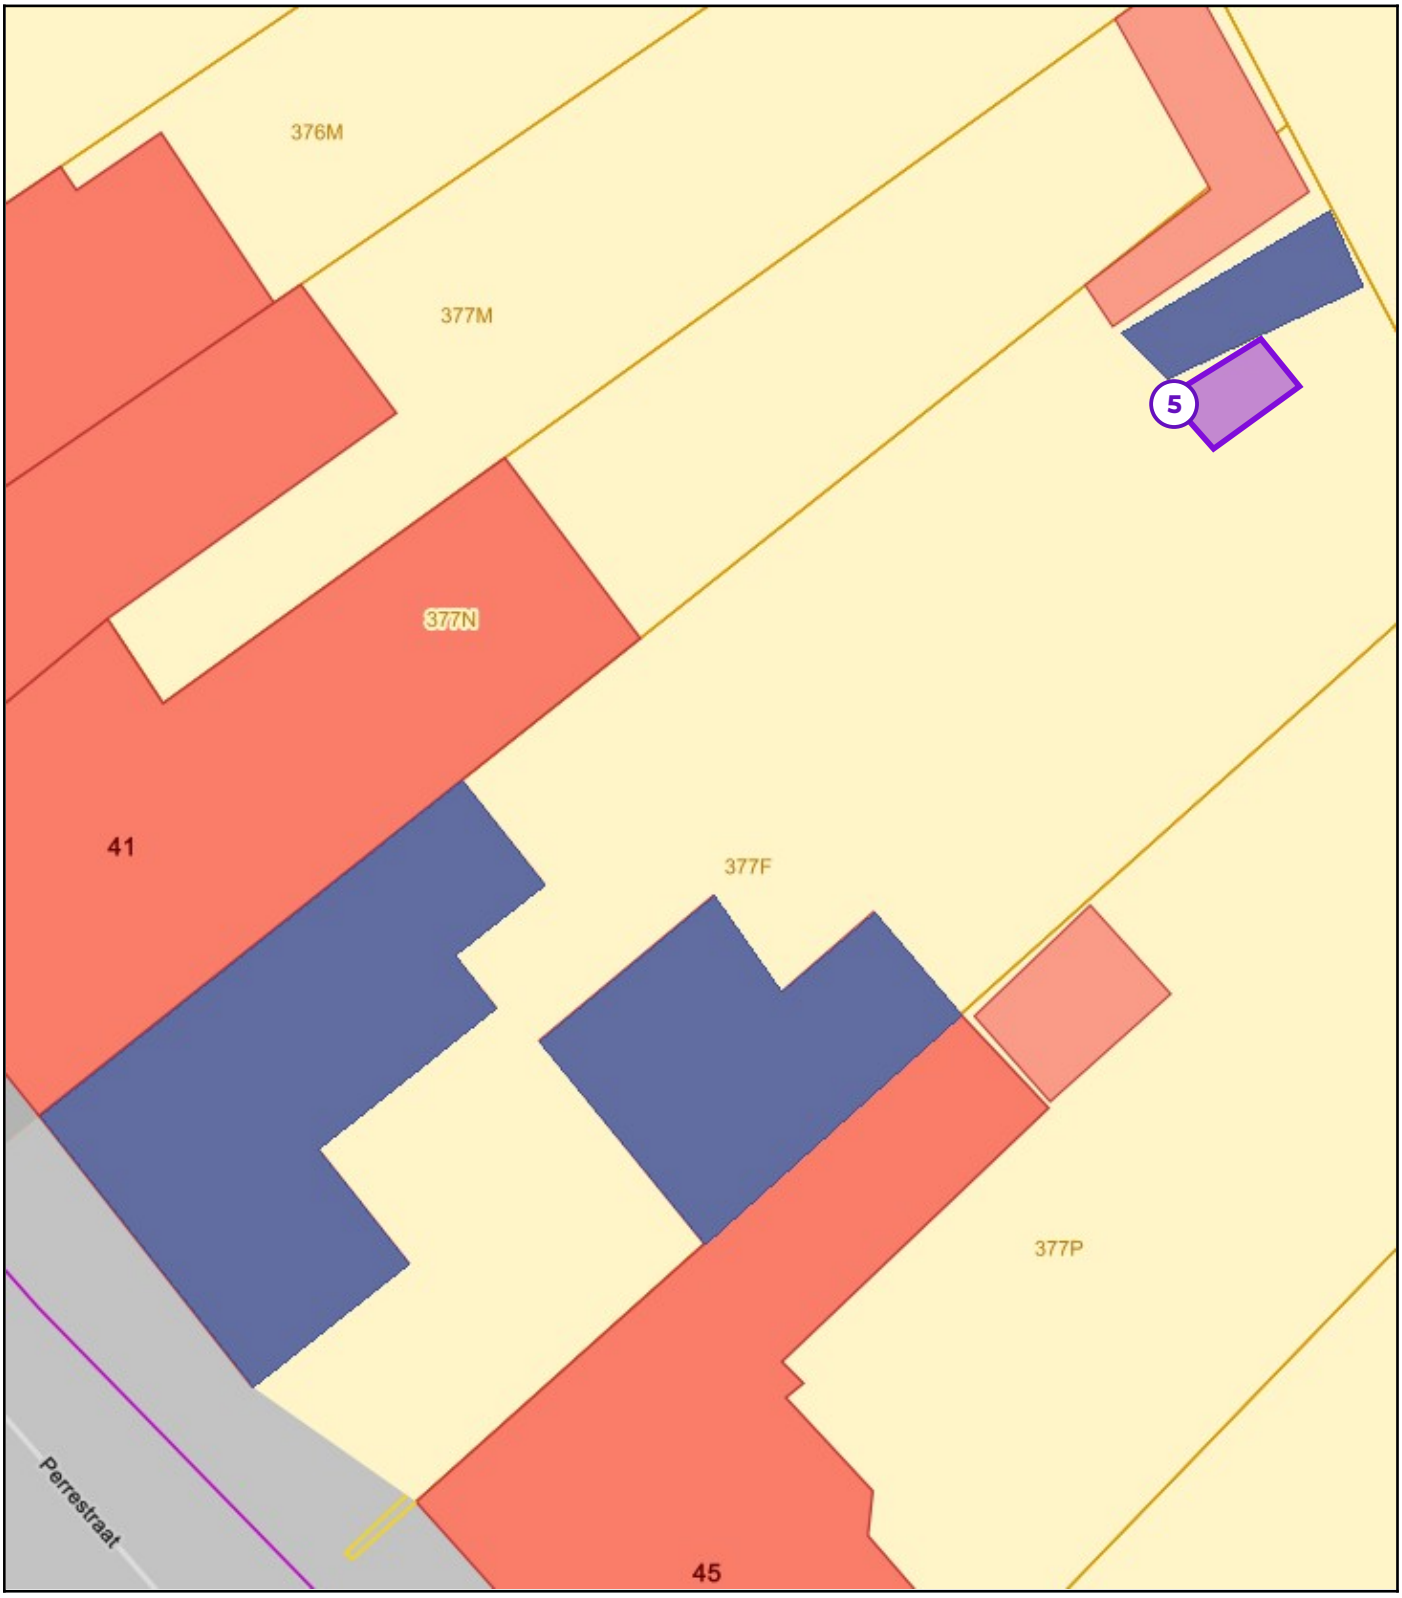
Plan 4.1: Afdruipzones/afvloeizones

5. Golfplaten zonder goot	Afdruipzone/afvloeizone	-

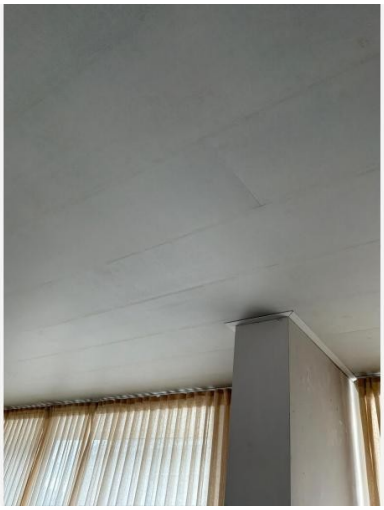
Fiche 3: 21. Plafond type: Plaatmateriaal

Dit type plafond is niet asbest verdacht. Er kan echter geen uitspraak gedaan worden over de achterligende delen. Hier kunnen zich mogelijk nog verdacht materialen bevinden.

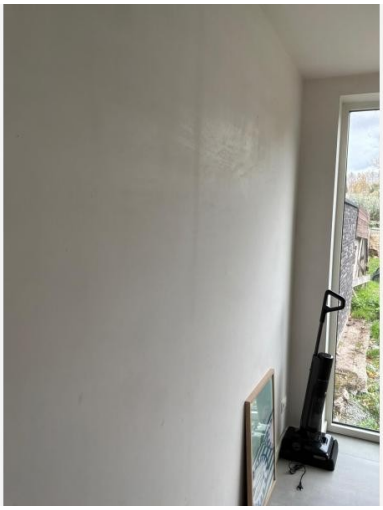
Fiche 4: 1. pleisterwerk wanden

Geen asbest

#	Type	Referentie	Resultaat
4.1	Mengmonster	Mm1	Geen asbest
