# Asbestinventarisattest

Kruisbeeldstraat 50, 9220 Hamme

Attestnummer : **20261015-000080.000**
Uitgegeven op : **15.10.2026**
Geldig tot : **15.10.2036**

## Niet-asbestveilig

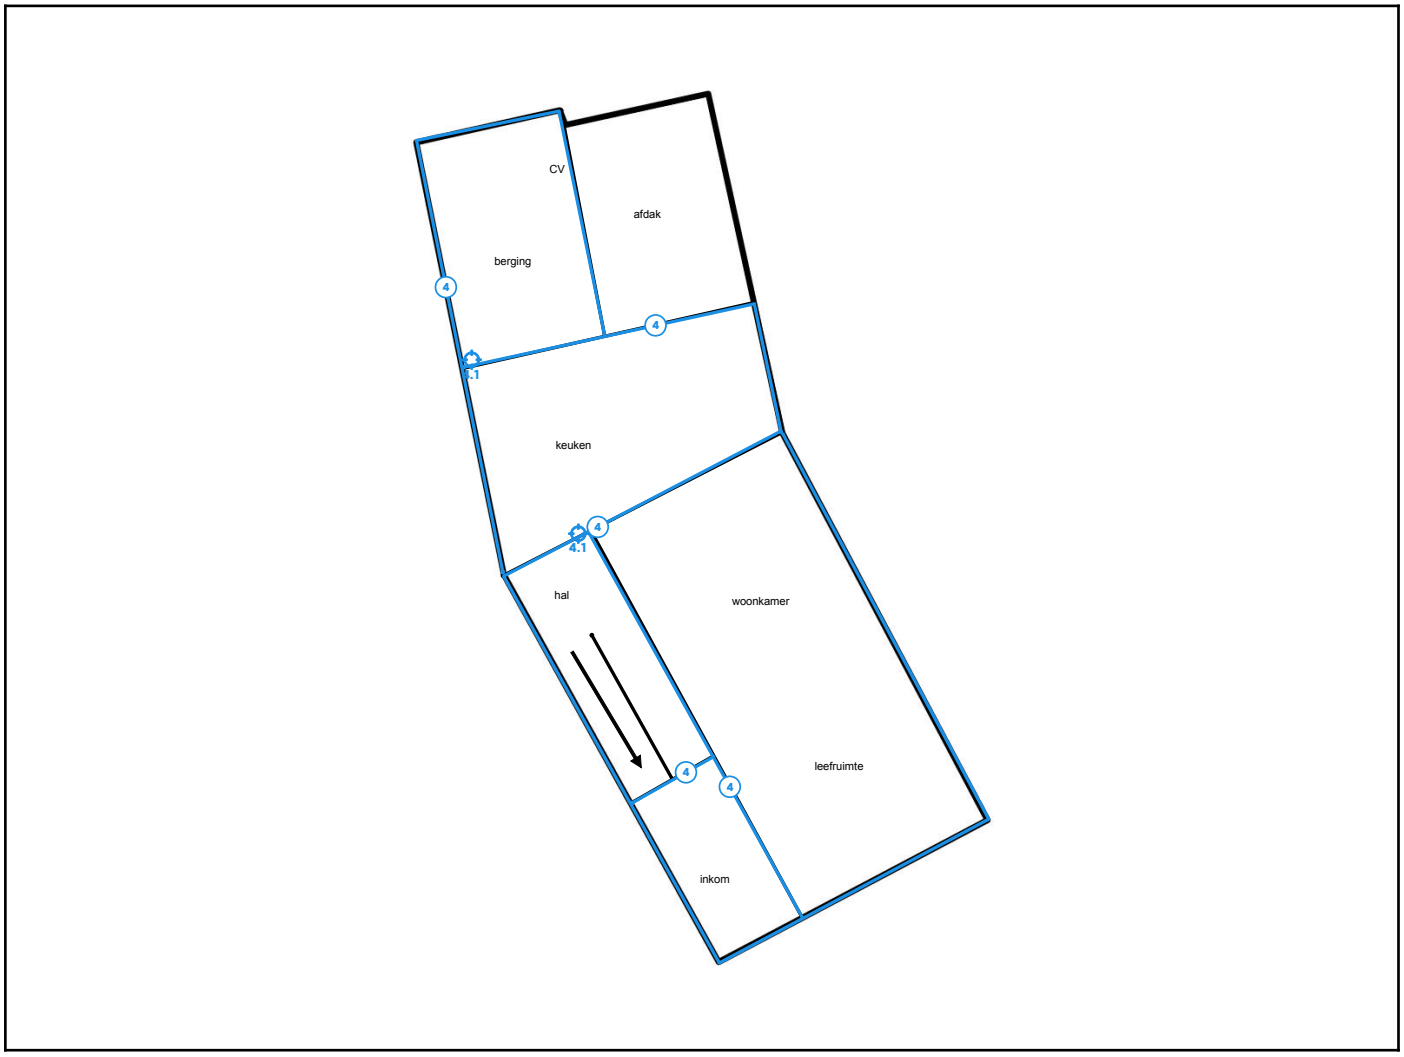
# Plan 1.1: Gelijkvloers

| Beschrijving | Type | Actie |
|---|---|---|
| 1. Leidingisolatie | Asbestmateriaal | Verwijderen |
| 1.1 Code: BR1 | Mengmonster | - |
| 2. Schoorsteen rookgaskanaal - beoordeling | Beperking | - |

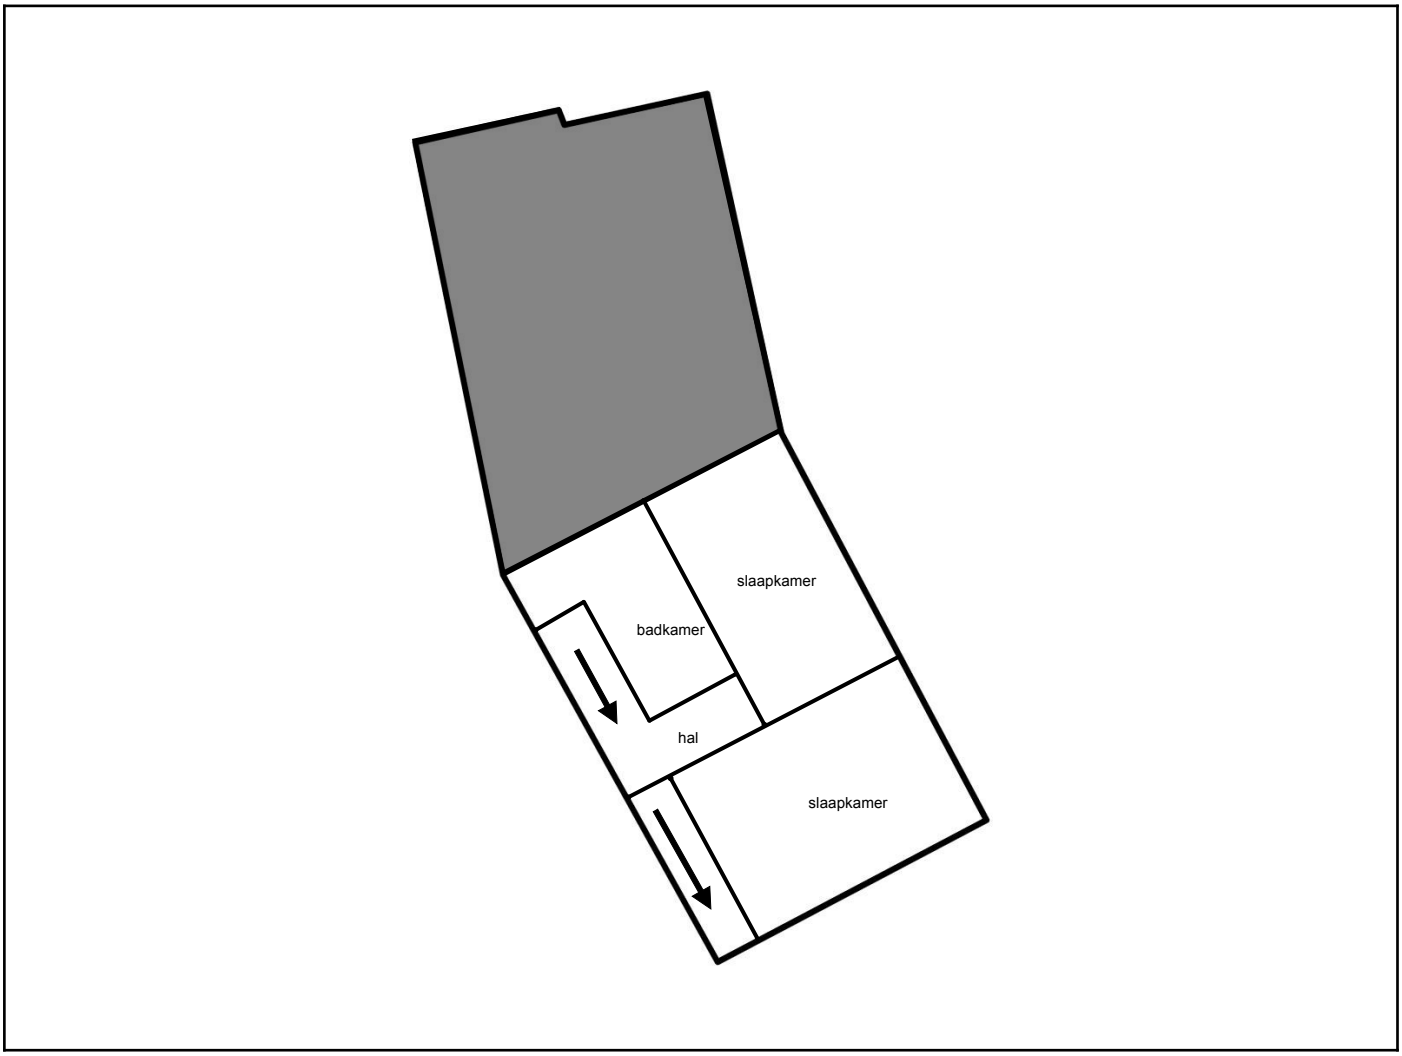
# Plan 1.4: Eerste verdieping

| Beschrijving | Type | Actie |
|---|---|---|
| 2. Schoorsteen rookgaskanaal - beoordeling | Beperking | - |
| 4. Pleisterwerk muren | Geen asbest | - |
| 4.1 Code: M1 | Mengmonster | - |
