Asbestinventarisattest

Molenstraat 9, 9880 Aalter

Attestnummer : **20240322-000292.000**
Uitgegeven op : **22.03.2024**
Geldig tot : **22.03.2034**

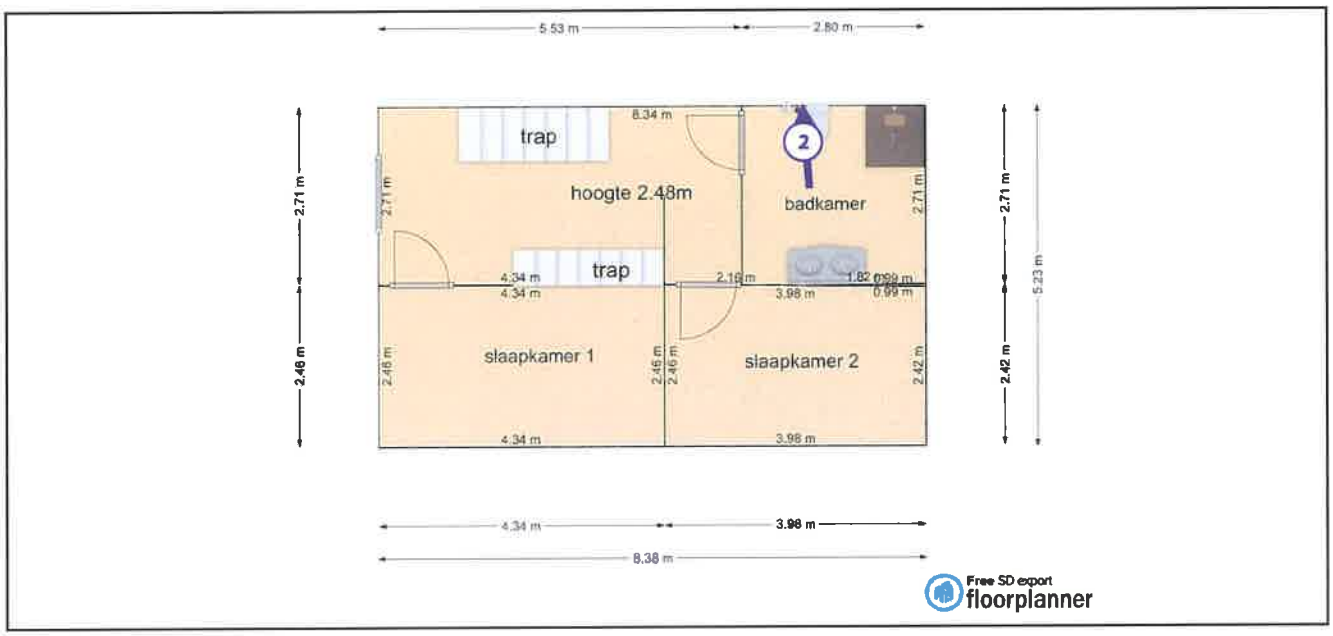
Plan 1.2: Gelijkvloers

Beschrijving	Type	Actie
4. Pleisterwerk muur	Geen asbest	-
4.1 Code: BALBO240212-2	Mengmonster	-

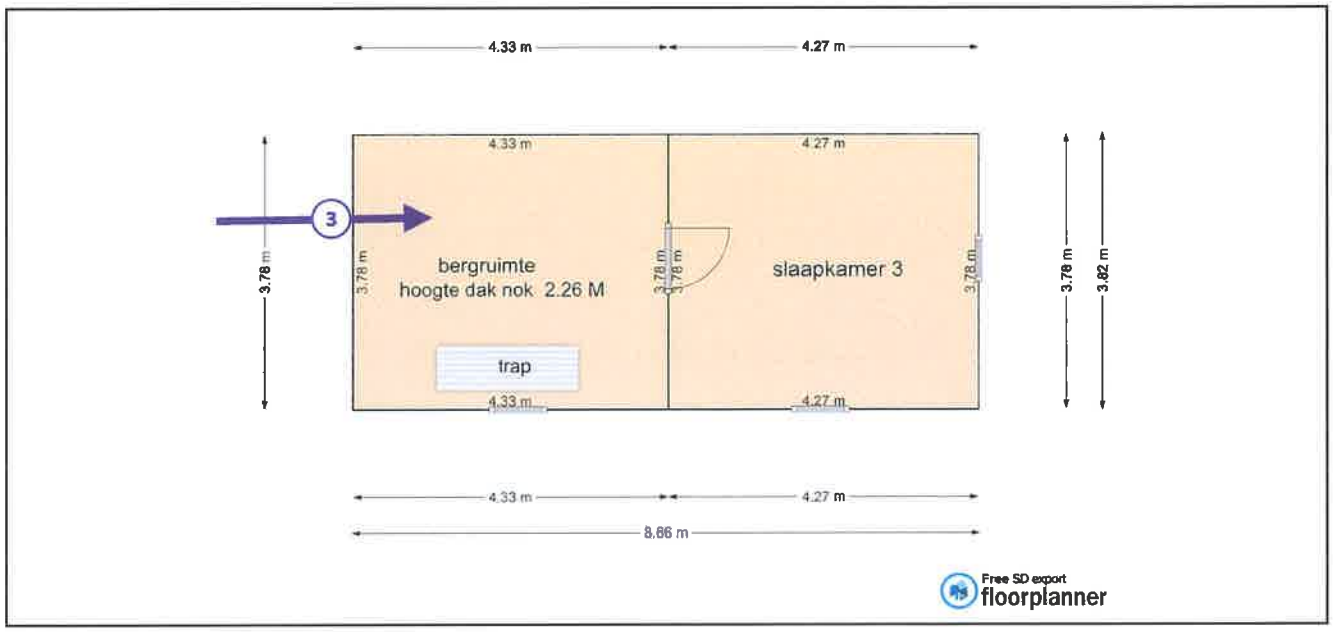
Plan 1.3: 1ste verdieping

Beschrijving	Type	Actie
2. Verwarmingsketel Buderus	Advies	-

Er werd een nieuwe buderus gasketel geplaatst in deze woning in 2017.

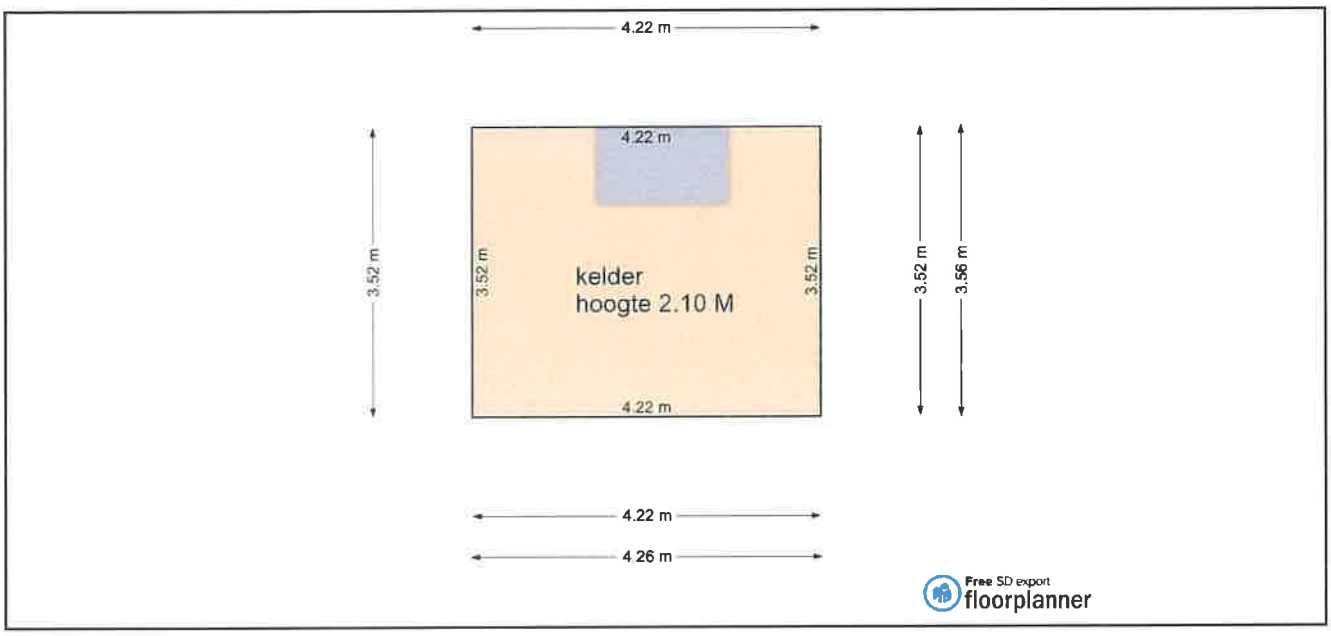
Plan 1.4: 2de verdieping

Beschrijving	Type	Actie
3. Verlaagde plafonds met gyproc	Advies	-

Deze woning onderging een grondige renovatie in 2017 waardoor het onmogelijk is om na te gaan of er nog pleisterwerk onder de gyproc zit. Bij eventuele renovatie- of herstellingswerken, adviseer ik u om een staalname te laten uitvoeren om na te gaan of er asbest zit in het pleisterwerk van het plafond. In de volledige woning werden de plafonds verlaagd met gyproc.

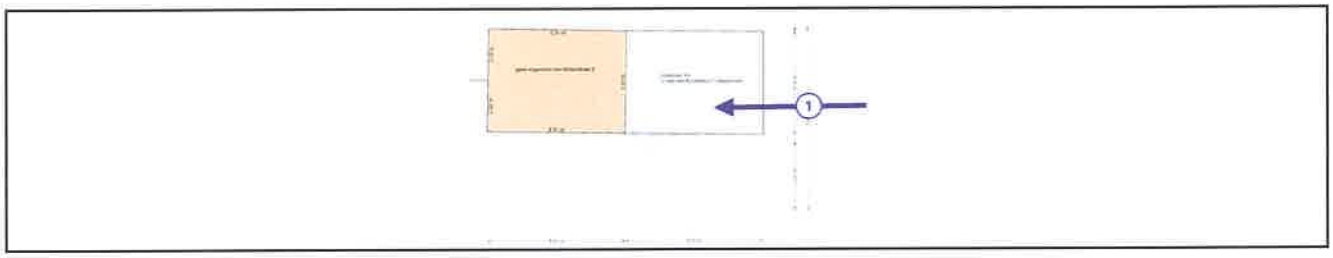
Plan 3.1: Tuinhuis

Onder de dakpannen zit een korafleece met onderdakfolie.
