Asbestinventarisattest

Diepestraat 8, 2060 Antwerpen

Attestnummer : **20261108-000179.000**
Uitgegeven op : **08.11.2026**
Geldig tot : **08.11.2036**

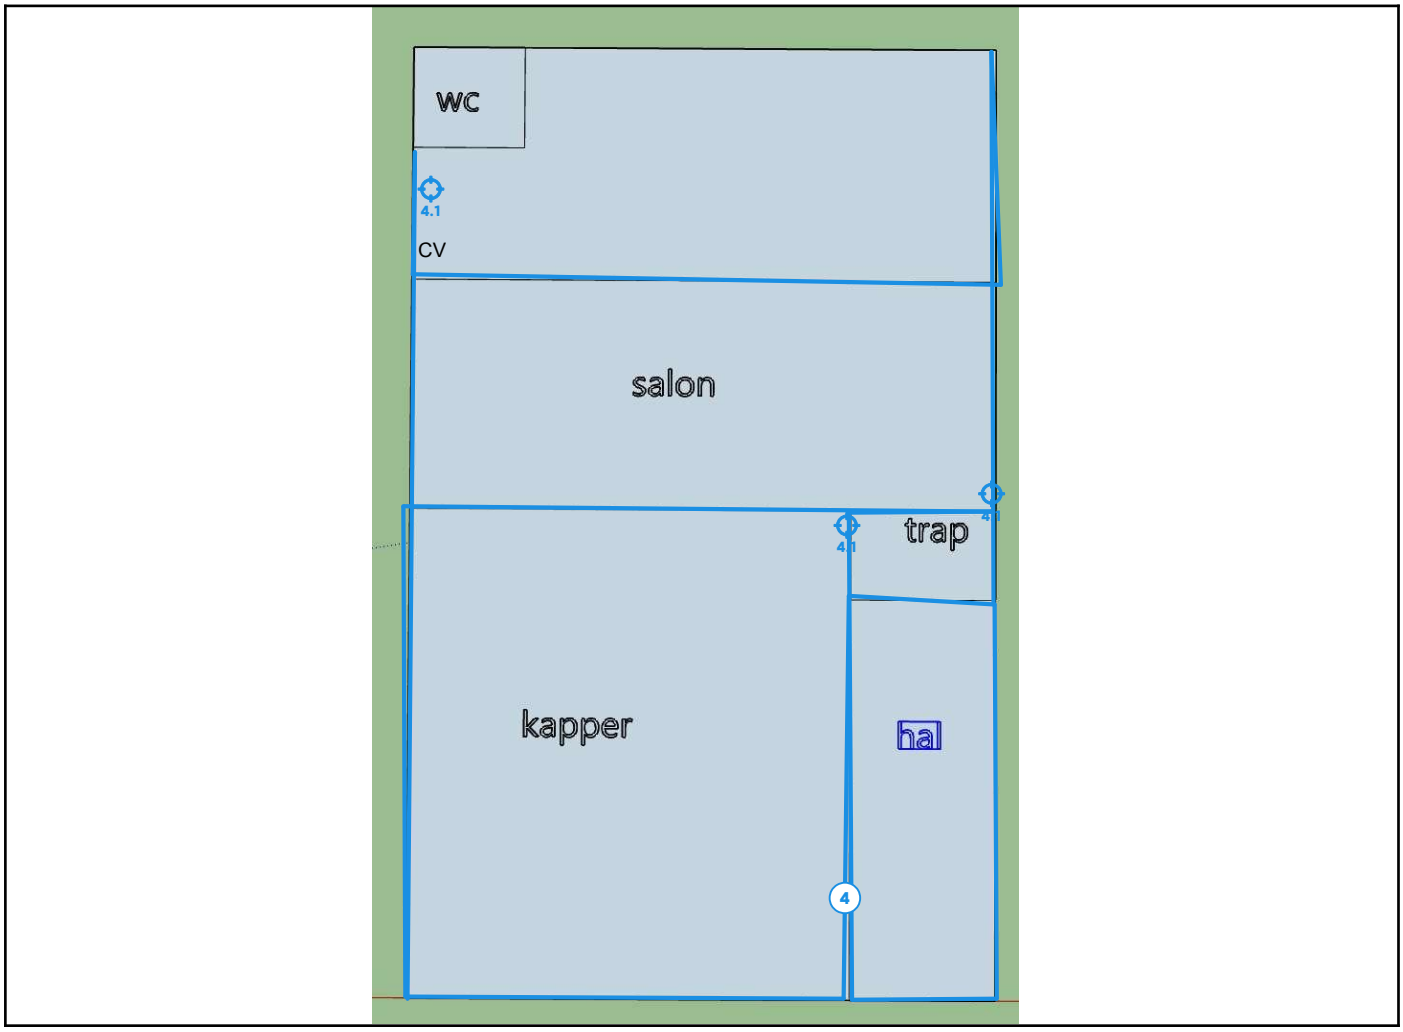
Plan 1.1: GLV

Beschrijving	Type	Actie
4. Pleisterwerk muren (GLV)	Geen asbest	-
4.1 Code: 19/10/26-A2	Mengmonster	-

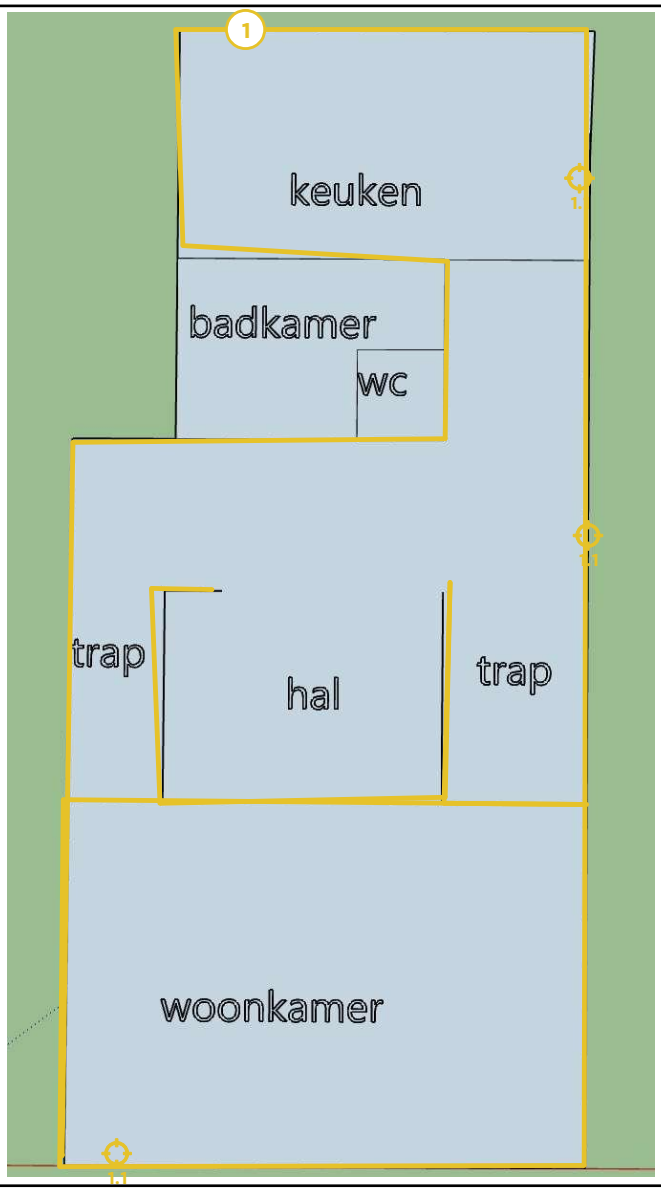
Plan 1.2: v1

Beschrijving	Type	Actie
1. Pleisterwerk muren	Asbestmateriaal	Zorgvuldig beheren
1.1 Code: 19/10/26-A1 (Woning)	Mengmonster	-

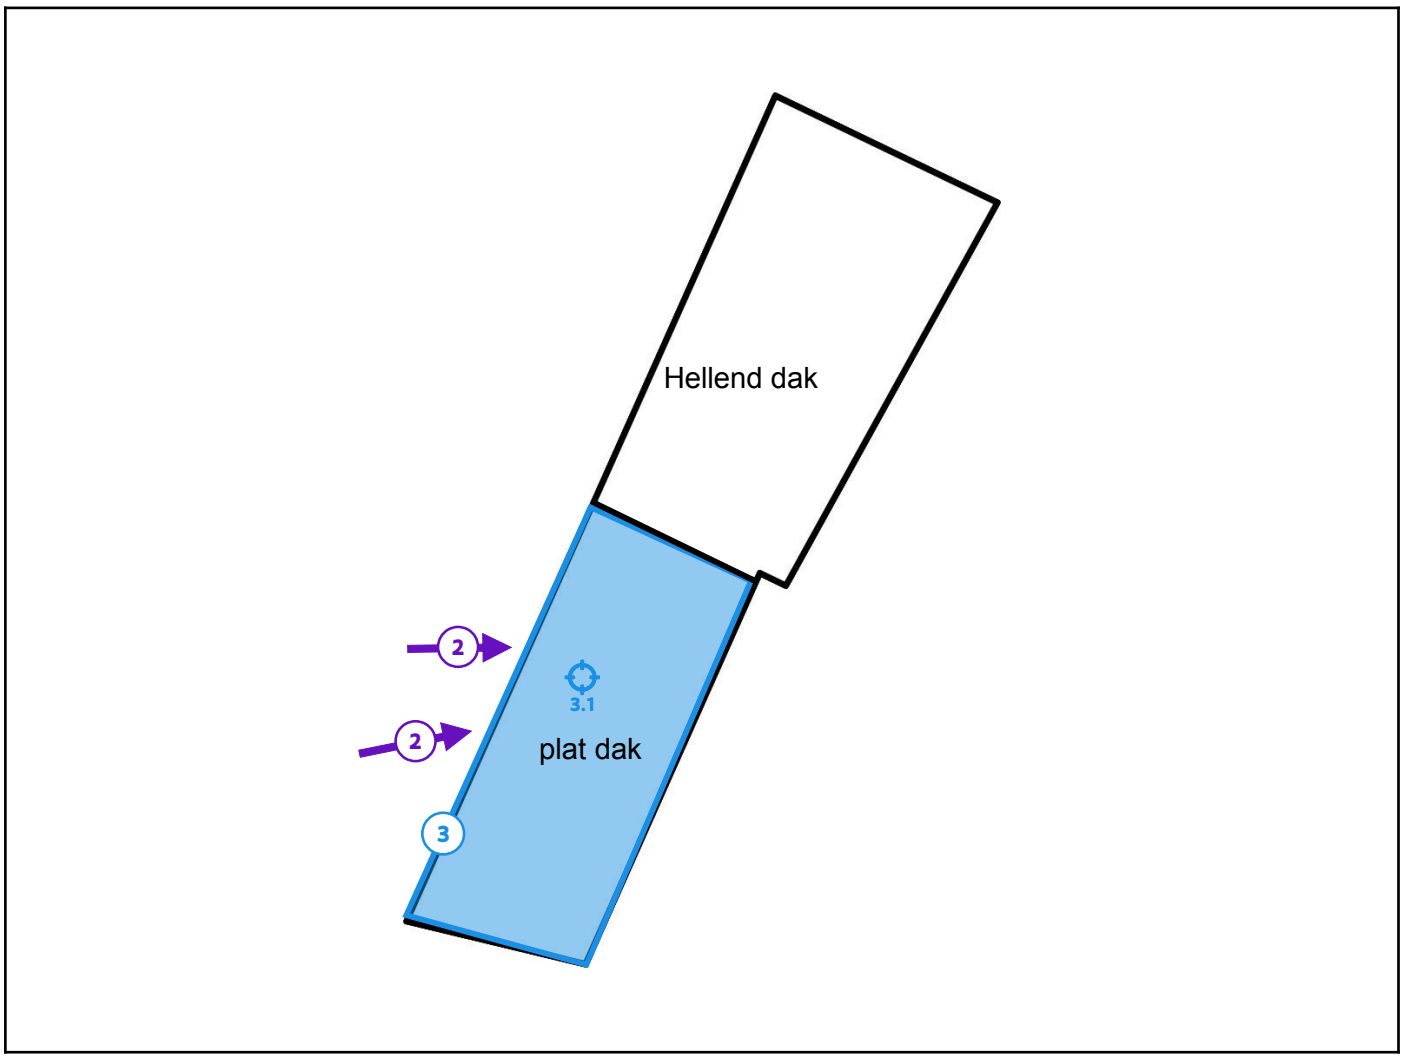
Plan 1.5: Dakplan

Beschrijving	Type	Actie
2. Schouw	Beperking	-
3. Roofing plat dak	Geen asbest	-
3.1 Code: 19/10/26-A3	Puntmonster	-

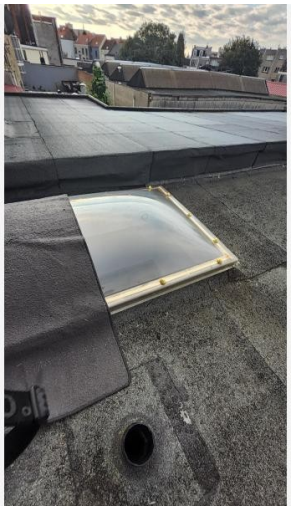
Fiche 3: Roofing plat dak

Geen asbest

#	Type	Referentie	Resultaat
3.1	Puntmonster	19/10/26-A3	Geen asbest

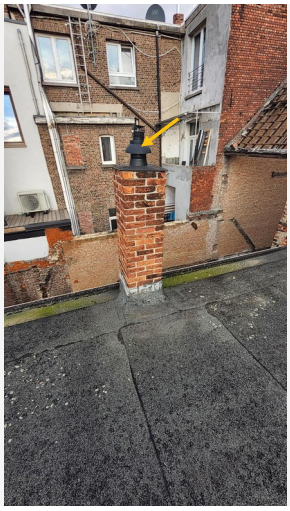
Situeringsfoto

Fiche 7: Geen verdacht rookgaskanaal vastgesteld
