Asbestinventarisattest

Leiebos 29/0401, 2170 Antwerpen

Attestnummer : **20261108-000171.000**
Uitgegeven op : **08.11.2026**
Geldig tot : **08.11.2036**

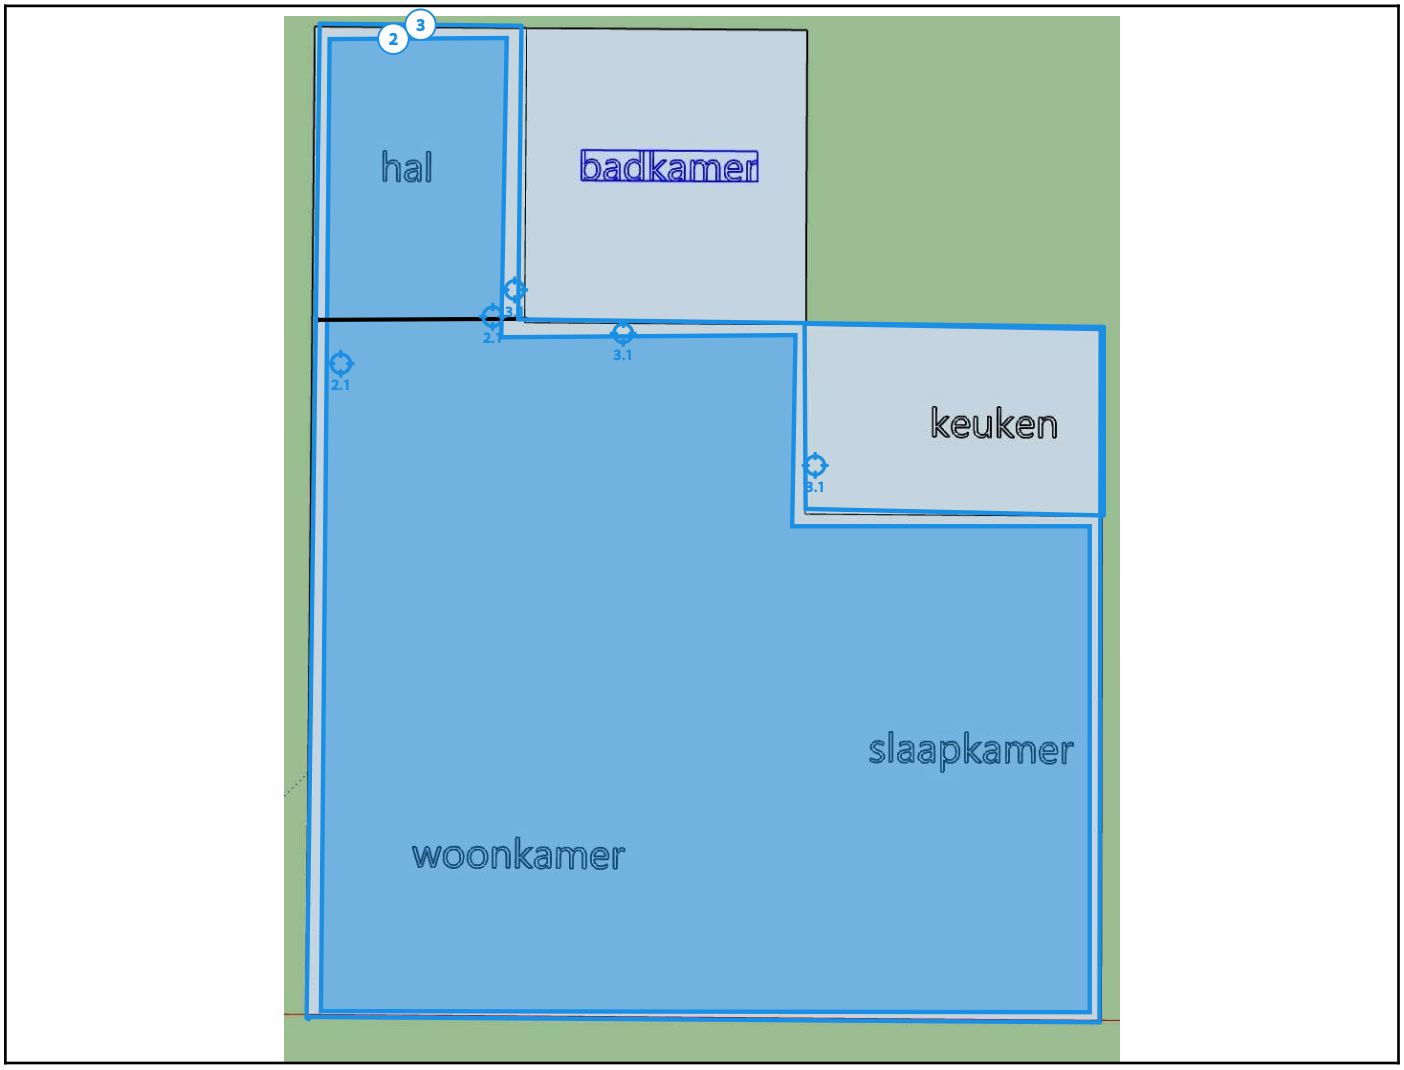
Plan 1.2: app

Beschrijving	Type	Actie
2. Pleisterwerk plafond	Geen asbest	-
2.1 Code: 27/10/26-D2	Mengmonster	-
3. Pleisterwerk muren	Geen asbest	-
3.1 Code: 27/10/26-D1	Mengmonster	-

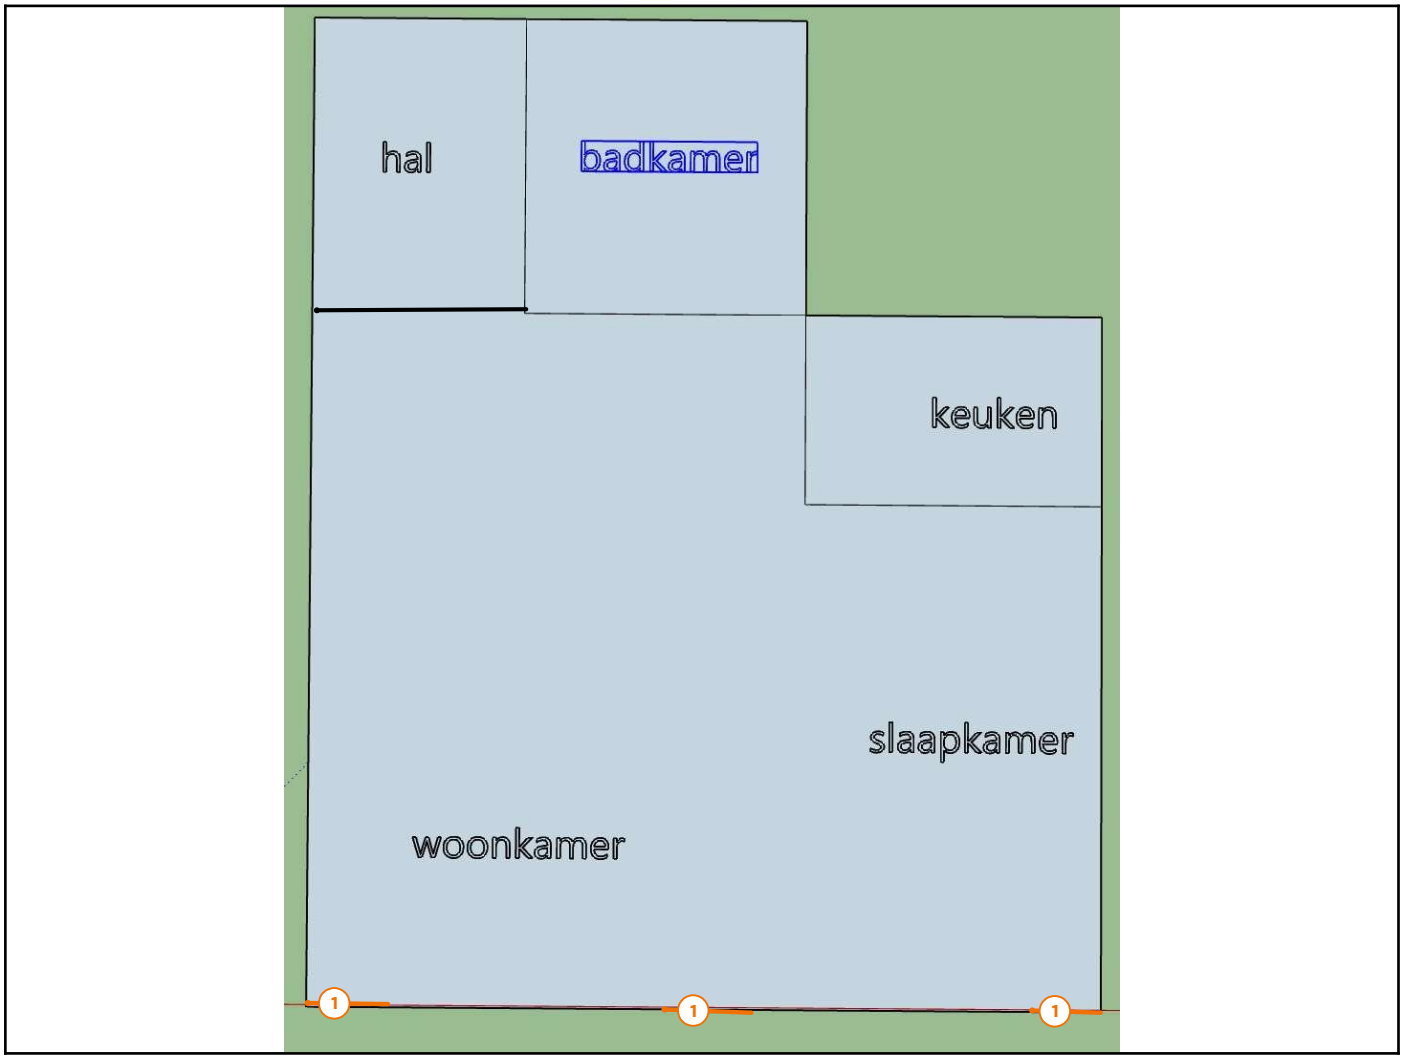
Plan 1.3: app kopie

Beschrijving	Type	Actie
1. Gevelplaten	Asbestmateriaal	Verwijderen

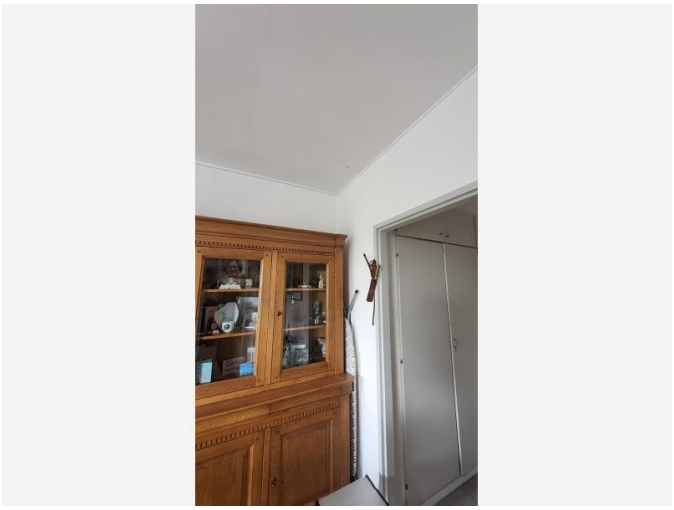
Fiche 2: Pleisterwerk plafond

Geen asbest

#	Type	Referentie	Resultaat
2.1	Mengmonster	27/10/26-D2	Geen asbest

Beschrijving	Pleisterwerk plafond
Omgeving	Binnen
Primaire drager	Plafond
Bindmiddel van materiaal	Gips - kalk
Gebondenheid op basis van bindmiddel	Niet-hechtgebonden
Hoeveelheid (oppervlakte - dikte - aantal)	• 20,00 m^2 - 3,00 cm - 1 stuk
Totaal volume	0,60 m^3
Identificatiemethode	Een monstername door de asbestdeskundige met laboanalyse door een asbestlabo.
Destructieve handeling voor identificatie	Nee
Opmerking	Staalname: Woonkamer en hal. Geen pleisterwerk in badkamer en keuken. Geen cv installatie aanwezig in de woning.

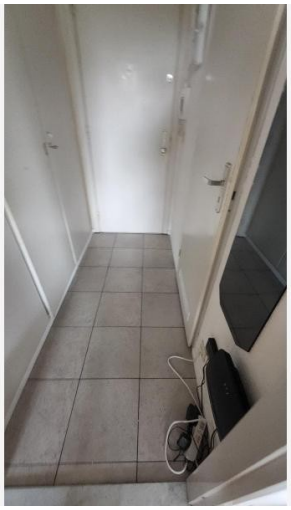
Fiche 3: Pleisterwerk muren

Geen asbest

#	Type	Referentie	Resultaat
3.1	Mengmonster	27/10/26-D1	Geen asbest

Beschrijving	Pleisterwerk muren
Omgeving	Binnen
Primaire drager	Binnenwand
Bindmiddel van materiaal	Gips - kalk
Gebondenheid op basis van bindmiddel	Niet-hechtgebonden
Hoeveelheid (oppervlakte - dikte - aantal)	• 110,00 m^2 - 3,00 cm - 1 stuk
Totaal volume	3,30 m^3
Identificatiemethode	Een monstername door de asbestdeskundige met laboanalyse door een asbestlabo.
Destructieve handeling voor identificatie	Nee
Opmerking	Staalname: Keuken, hal en woonkamer. Geen cv installatie aanwezig in de woning
