Asbestinventarisattest

Reservorenstraat 15, 3581 Beringen

Attestnummer : **20261103-000288.000**
Uitgegeven op : **03.11.2026**
Geldig tot : **03.11.2031**

Niet-asbestveilig

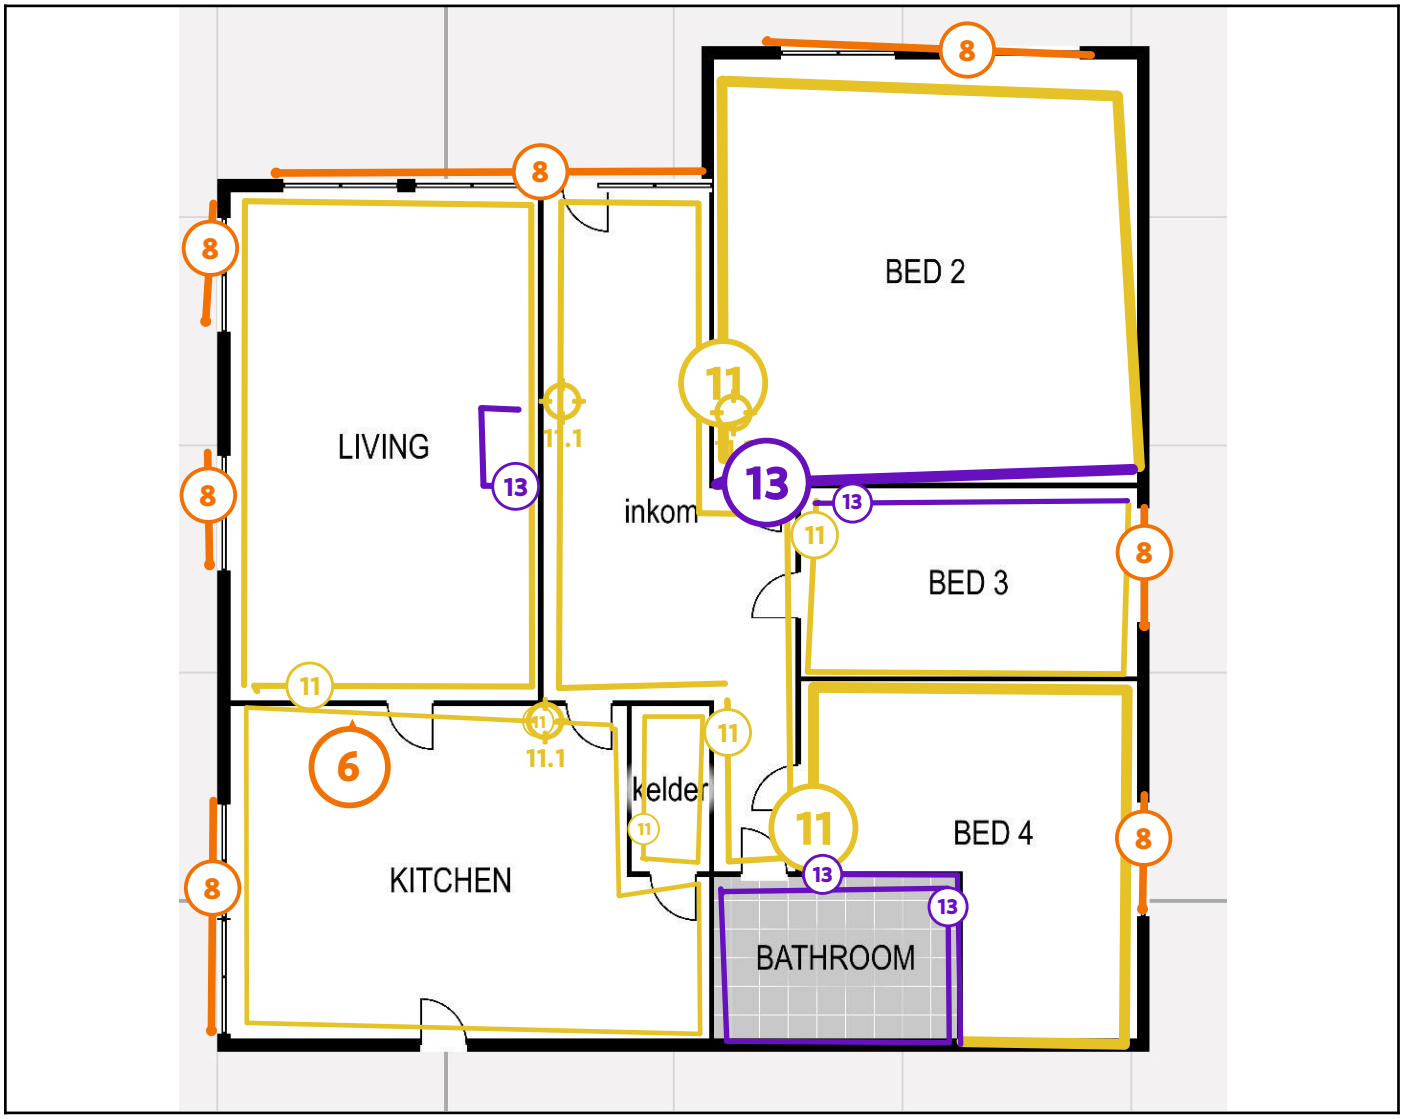
Plan 1.1: Gelijkvloers

Beschrijving	Type	Actie
6. Kachelkoord	Asbestmateriaal	Verwijderen
8. Mastiek glas profiel	Asbestmateriaal	Verwijderen
11. Pleisterwerk wanden	Asbestmateriaal	Zorgvuldig beheren
11.1 Code: mm05	Mengmonster	-
13. Achter Valse wand	Advies	-

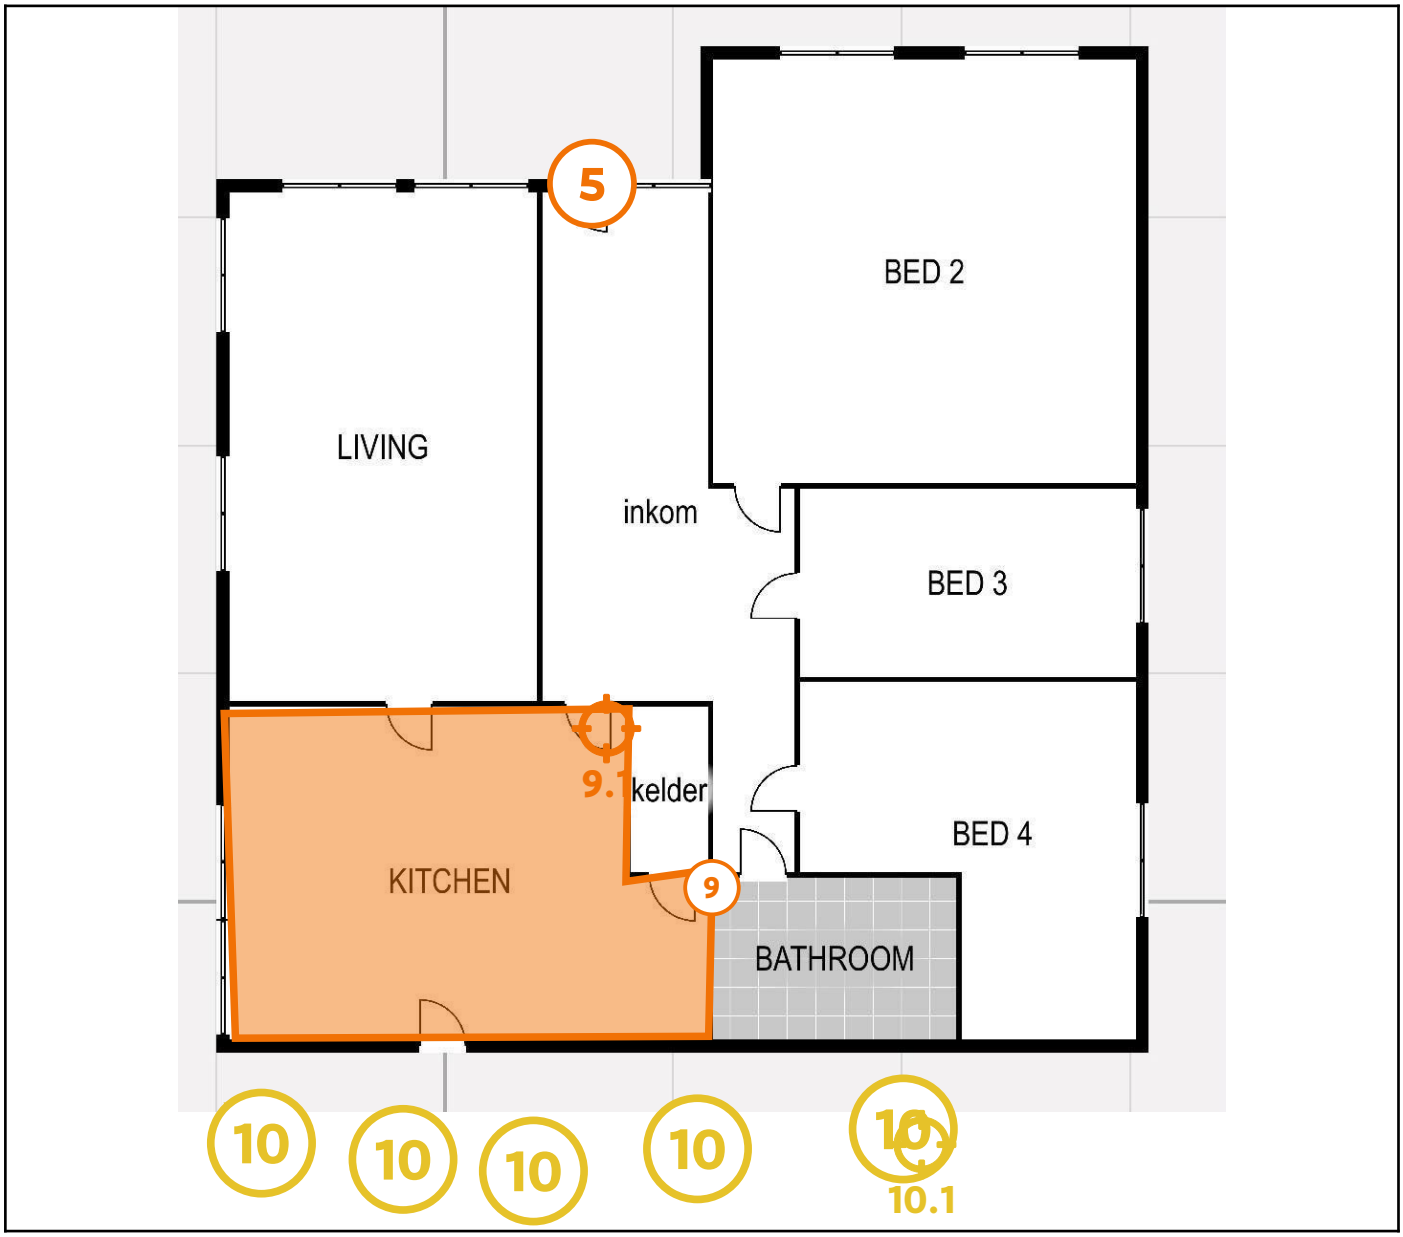
Plan 1.3: Gelijkvloers

Beschrijving	Type	Actie
5. Glasal deurpaneel	Asbestmateriaal	Verwijderen
9. Vinyl	Asbestmateriaal	Verwijderen
9.1 Code: pm01	Puntmonster	-
10. Steunpaal	Asbestmateriaal	Zorgvuldig beheren
10.1 Code: pm02	Puntmonster	-

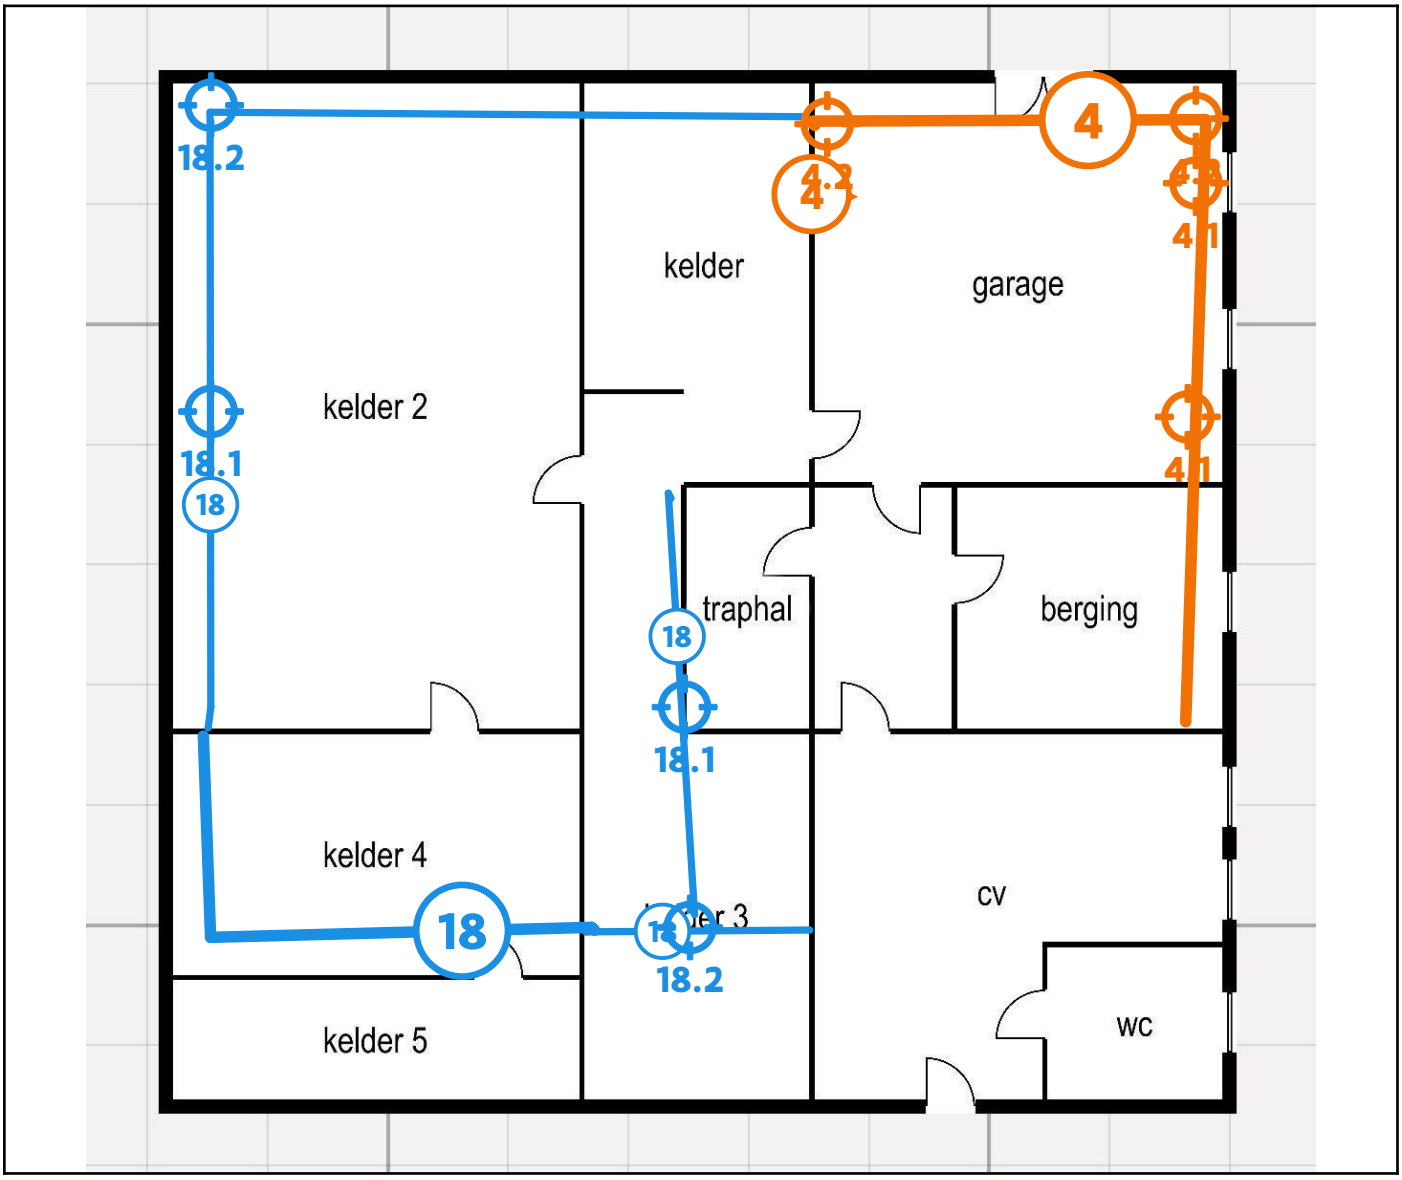
Plan 1.5: Kelder

Beschrijving	Type	Actie
4. Leidingisolatie (gips)	Asbestmateriaal	Verwijderen
4.1 Code: mm01	Mengmonster	-
4.2 Code: mm02	Mengmonster	-
18. Leidingisolatie bitumen	Geen asbest	-
18.1 Code: mm03	Mengmonster	-

18.2 Code: mm04	Mengmonster	-

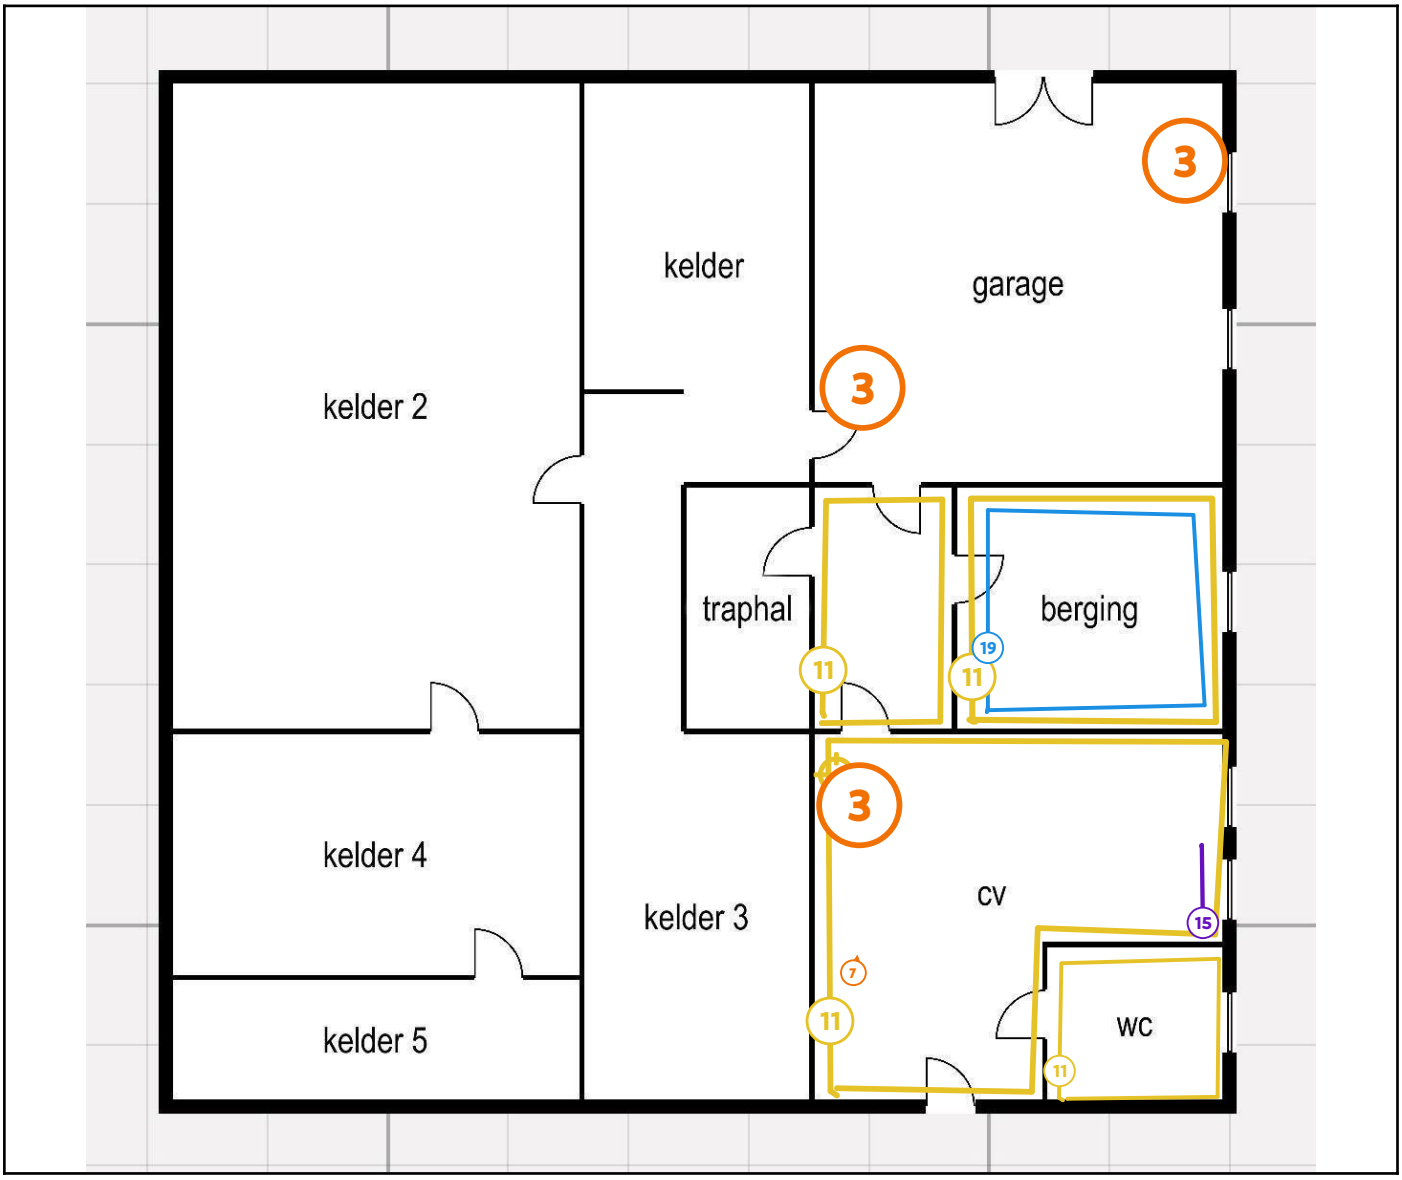
Plan 1.7: Kelder

Beschrijving	Type	Actie
3. Bakeliet schakelaars/stopcontacten	Asbestmateriaal	Verwijderen
7. Pakking CV-ketel	Asbestmateriaal	Verwijderen
11. Pleisterwerk wanden	Asbestmateriaal	Zorgvuldig beheren
11.1 Code: mm05	Mengmonster	-
15. Faiencetegels (lijm)	Advies	-

19. Cementen smeerlaag binnen	Geen asbest	-

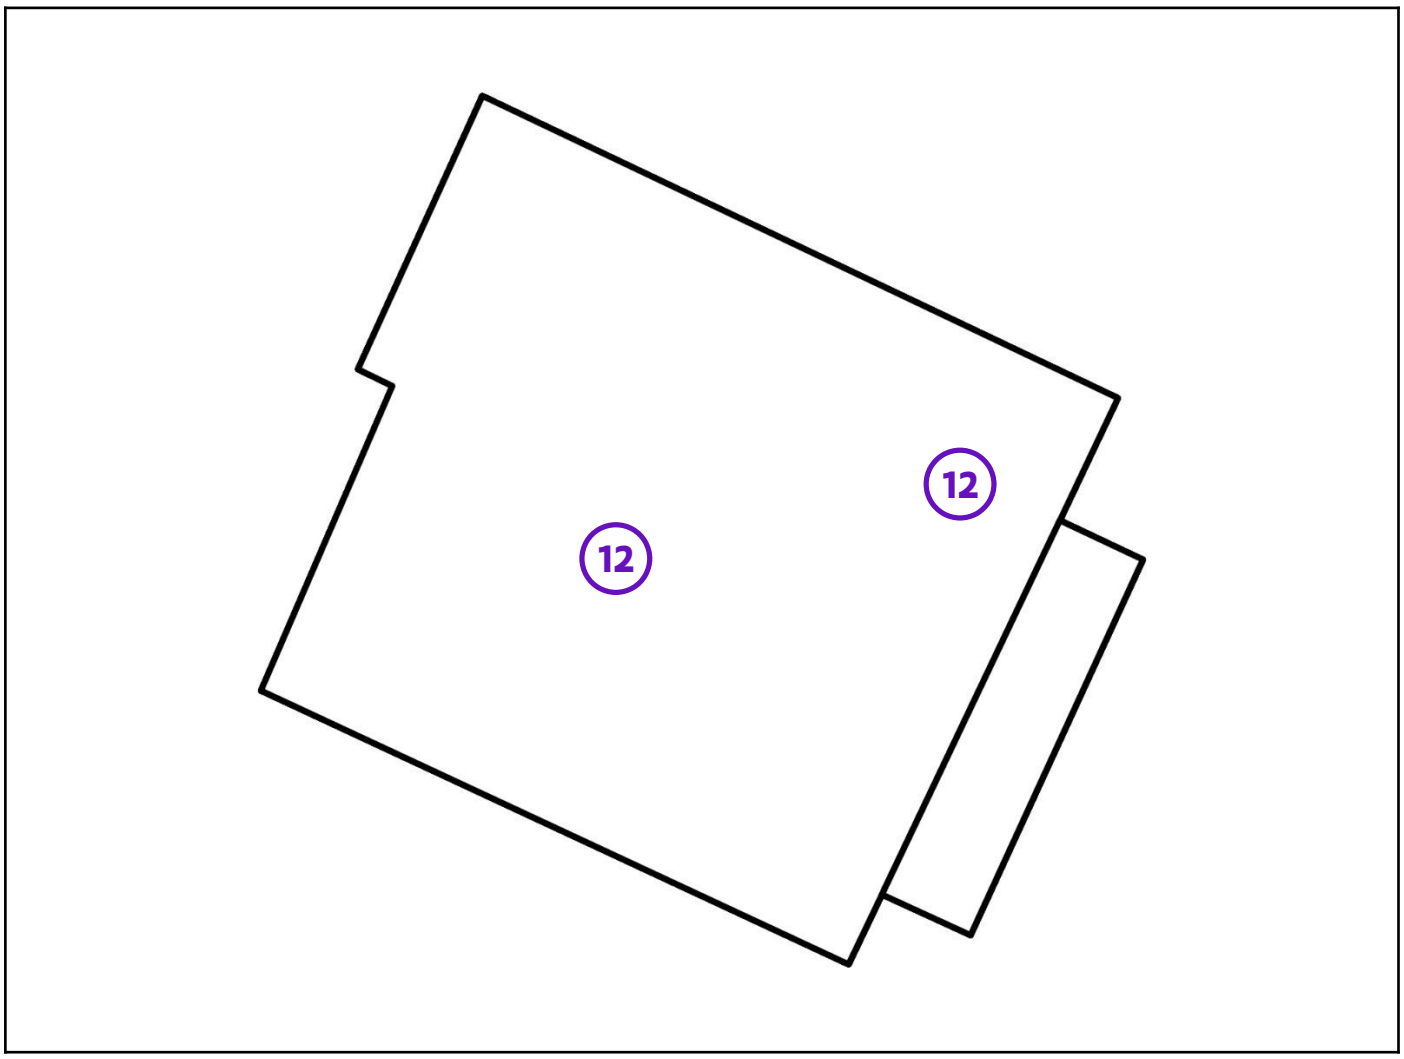
Plan 1.8: dakplan

Legende van plan 1.8: dakplan

Beschrijving	Type	Actie
17. Roofing	Geen asbest	-
17.1 Code: pm03	Puntmonster	-

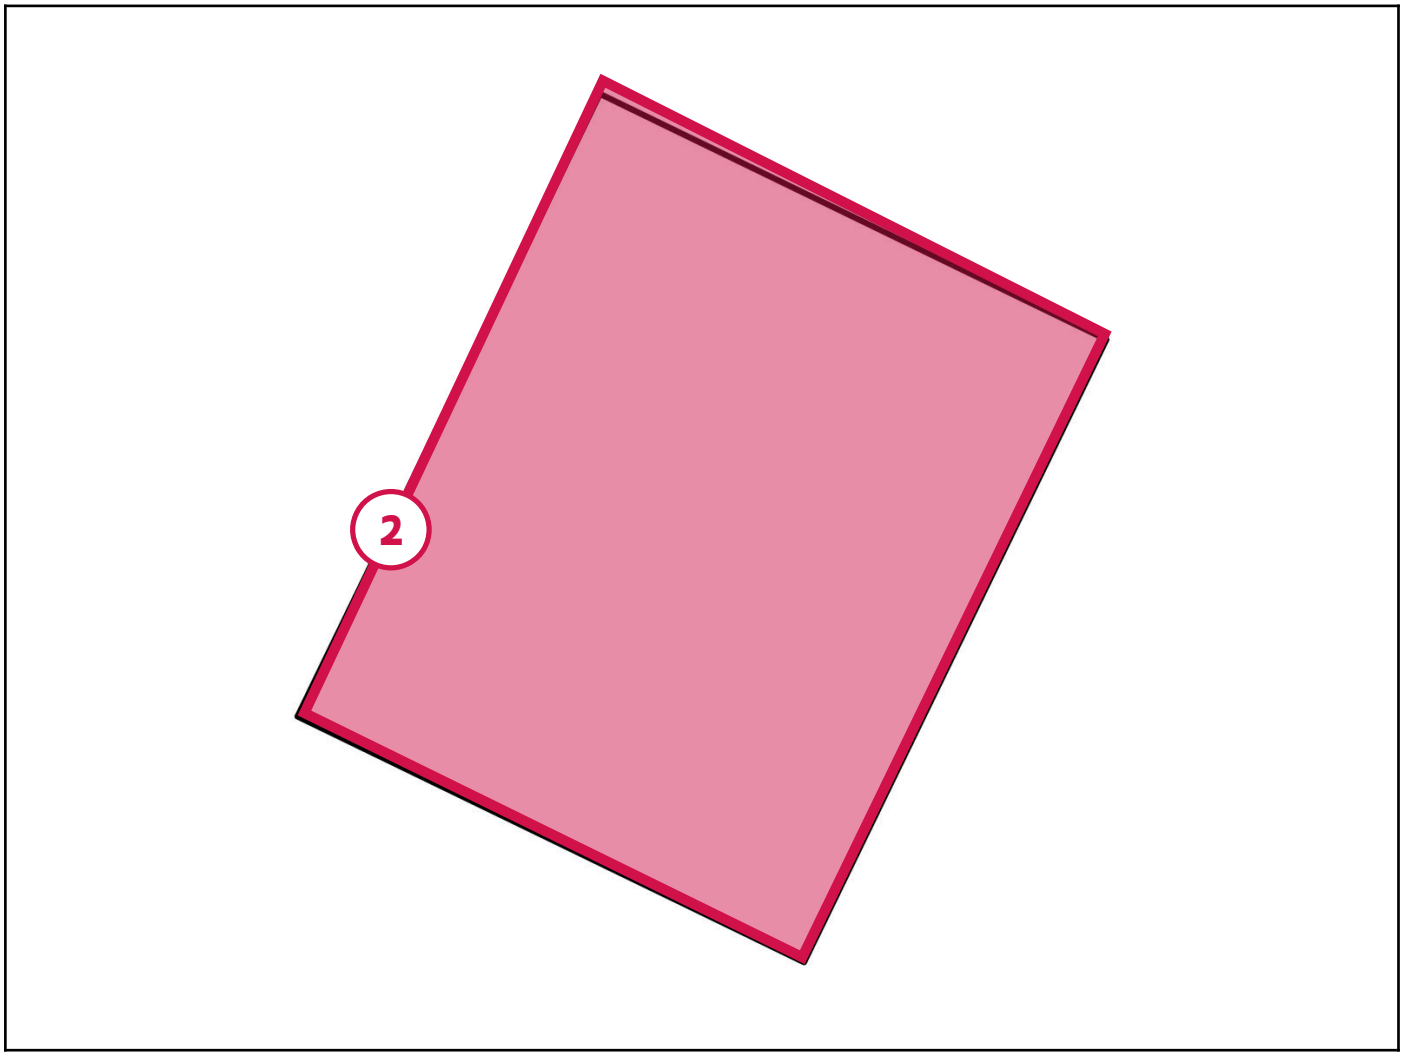
Plan 2.1: tuinhuis

Beschrijving	Type	Actie
2. Dak bestaande uit golfplaten	Asbestmateriaal	Dringend verwijderen

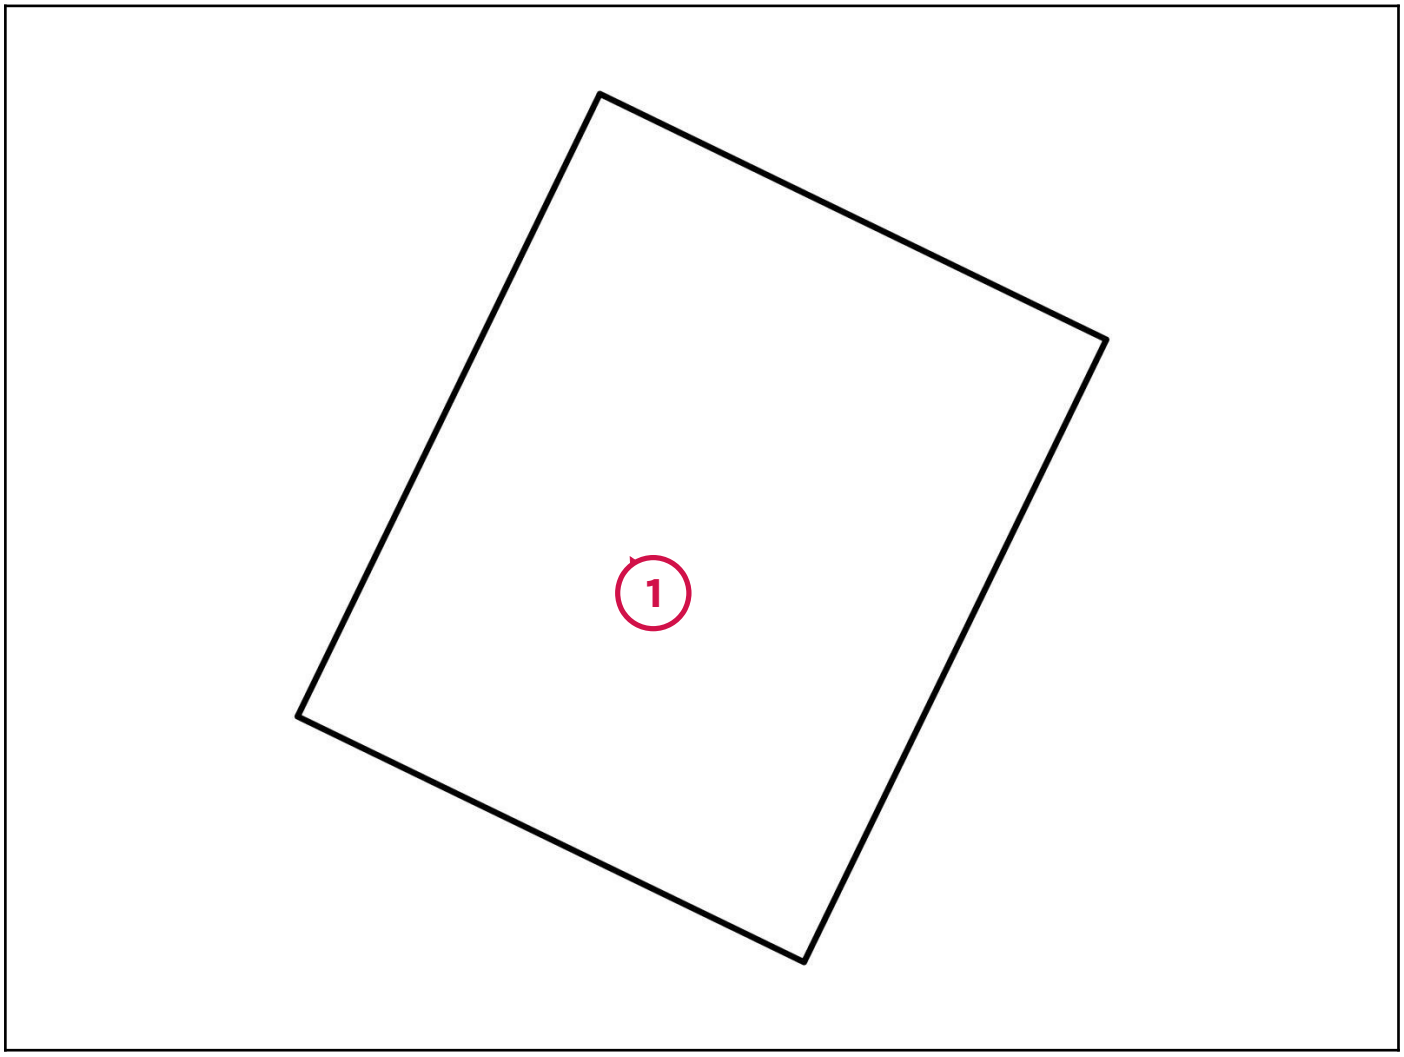
Plan 2.2: tuinhuis

Beschrijving	Type	Actie
1. Afval (golfplaten)	Asbestmateriaal	Dringend verwijderen

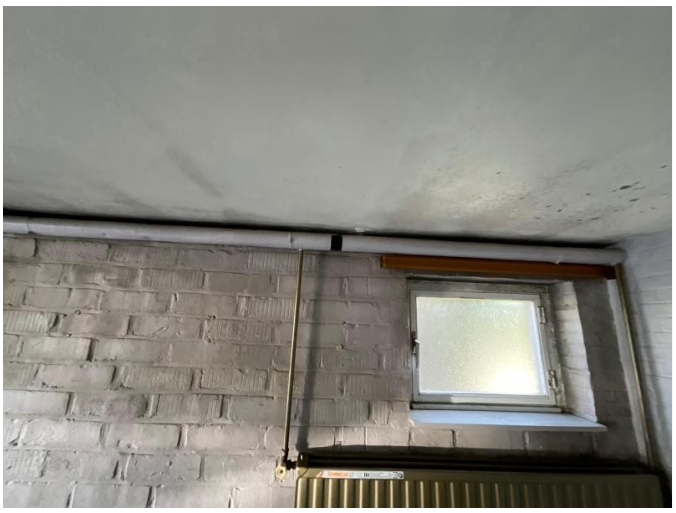
Fiche 4: Leidingisolatie (gips)

Eindbeoordeling materiaalrisico	Verhoogd materiaalrisico en/of verhoogde kans op vezelvrijgave

#	Type	Referentie	Resultaat
4.1	Mengmonster	mm01	Chrysotiel, Amosiet
4.2	Mengmonster	mm02	Chrysotiel, Amosiet

Beschrijving	Leidingisolatie (gips)
Omgeving	Binnen
Primaire drager	HVAC infrastructuur en uitrusting
Asbestmateriaal	In-situ afwerkingslagen - Thermische isolatie
Bindmiddel van asbestmateriaal	Gips - kalk
Gebondenheid op basis van bindmiddel	Niet-hechtgebonden
Hoeveelheid (lengte - omtrek - dikte - aantal)	• 9,00 m - 30,00 cm - 1,00 cm - 1 stuk
Totaal volume	0,027 m^3
Eenvoudig bereikbaar	Ja
Bevestigingswijze	• Verlijmd, ingegoten, versmeerd
Identificatiemethode	Een monstername door de asbestdeskundige met laboanalyse door een asbestlabo.
Destructieve handeling voor identificatie	Nee
Opmerking	De hoeveelheid is een zo nauwkeurig mogelijke opmeting. Hieraan kunnen evenwel geen rechten worden ontleend. Rechte stukken en bochten worden waar mogelijk apart bemonsterd.

- Zorg voor een veilig beheer. Vermijd het beschadigen van het asbestmateriaal. Controleer de toestand jaarlijks op wijzigingen.
- Verwijder dit asbestmateriaal zo snel mogelijk. Volg de toestand goed op.

- Hermetische zone (erkend asbestverwijderaar)
  Deze toepassing kan enkel door een erkende asbestverwijderaar via de methodiek van hermetische zone verwijderd worden omdat verwijdering via de methodiek van eenvoudige handelingen en/of couveusezakmethode niet mogelijk is; en er automatisch een verhoogd risico op vrijgave van asbestvezels (max. concentratie 0,01 vezels/cm - CODEX Art. VI.3-54) ontstaat. (Bron: CODEX - Art. VI.3-61.- par 1.)

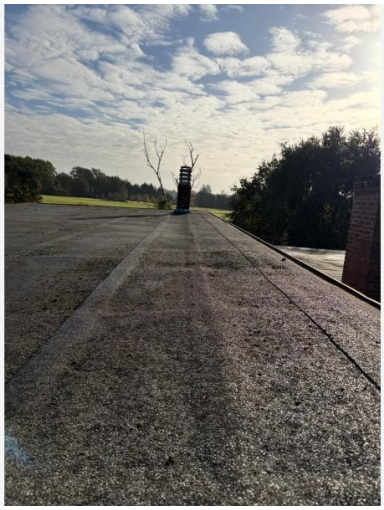
Fiche 12: Schouw

Beperking

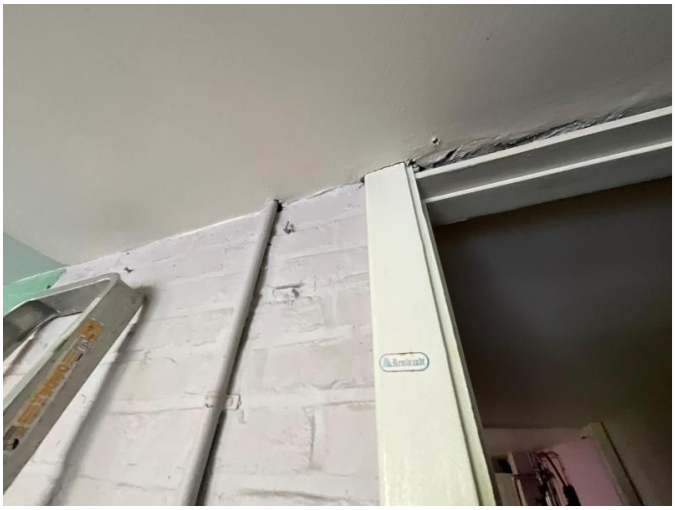
Fiche 16: Pleisterwerk plafonds

Geen asbest

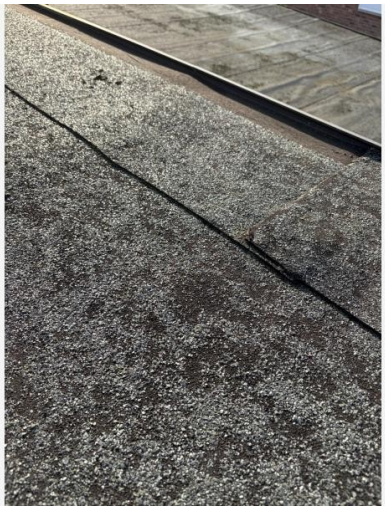
Fiche 17: Roofing

Geen asbest
