Asbestinventarisattest

Jules Steursstraat 46/201, 2100 Antwerpen

Attestnummer : **20261108-000174.000**
Uitgegeven op : **08.11.2026**
Geldig tot : **Onbeperkt** (tenzij de toestand wijzigt)

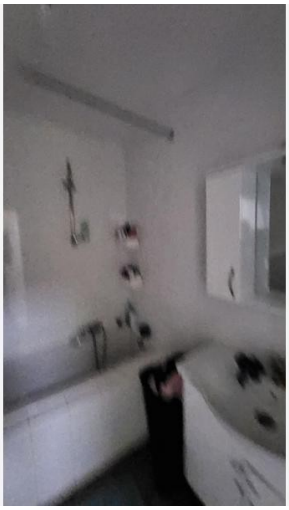
Fiche 1: Pleisterwerk plafond

Geen asbest

#	Type	Referentie	Resultaat
1.1	Mengmonster	6/10/26-D2	Geen asbest

Beschrijving	Pleisterwerk plafond
Omgeving	Binnen
Primaire drager	Plafond
Bindmiddel van materiaal	Gips - kalk
Gebondenheid op basis van bindmiddel	Niet-hechtgebonden
Hoeveelheid (oppervlakte - dikte - aantal)	• 80,00 m^2 - 3,00 cm - 1 stuk
Totaal volume	2,40 m^3
Identificatiemethode	Een monstername door de asbestdeskundige met laboanalyse door een asbestlabo.
Destructieve handeling voor identificatie	Nee
Opmerking	Staalname: Badkamer, bij cv installatie, hal en slaapkamer
