VASTGOED EXPERTS
Vastgoedexperts VZW
Langvoort 17, 2430 Laakdal
BE 1011.092.168

Verslag huishoudelijke elektrische installatie op laagspanning en zeer lage spanning

Referentie: **012-20261104-05**	Datum controle: **04/11/2026**
Keurder: **012**

Eigenaar:	**Clinckemaillie**	EAN-code:	**Onbekend**
Adres installatie:	**Posthoornstraat 7, 2500 - Lier**	Nummer teller(s):	**1LGZ0589804181**
		Distributienetbeheerder installatie:	**Fluvius**

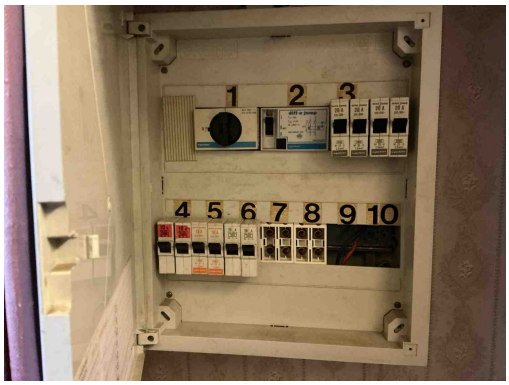
B06 - Het elektrisch verdeelbord heeft niet de minimale beschermingsgraad IPXX-B in een gewone ruimte (Boek 1: 4.2.2.3).
Opmerking: Oa bord 1 ,2 afdekplaatjes

B17 - De voedingsspanning is niet op elk bord vermeld (Boek 1: 3.1.3.3).
Opmerking: Oa bord 1,2,3

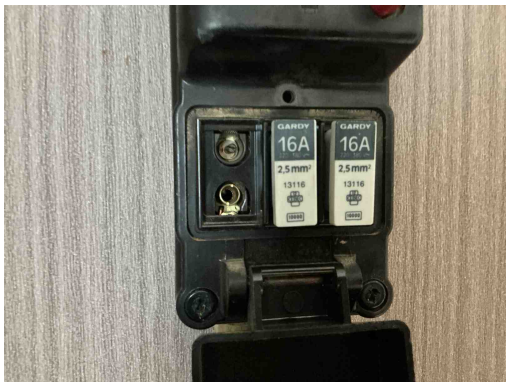
B06 - Het elektrisch verdeelbord heeft niet de minimale beschermingsgraad IPXX-B in een gewone ruimte (Boek 1: 4.2.2.3).
Opmerking: Oa bord 1 ,2 afdekplaatjes

B30 - De houder van de beveiliging in een huishoudelijke ruimte is niet voorzien van aangepaste kalibreerelementen (Boek1: 5.3.5.5).
Opmerking: Oa bord 1 ,2

D08 - De nodige markeringen op de beveiligingstoestellen ontbreken of zijn onleesbaar (Boek 1: 5.3.5.5).
Opmerking: Oa bord 1,2

B26 - Het elektrisch bord kon niet gedemonteerd worden (Boek 1: 5.3.5.1).
Opmerking: Oa bord 1,2 Het verdeelbord kon niet worden geopend, omdat enkele automaten vastzitten.

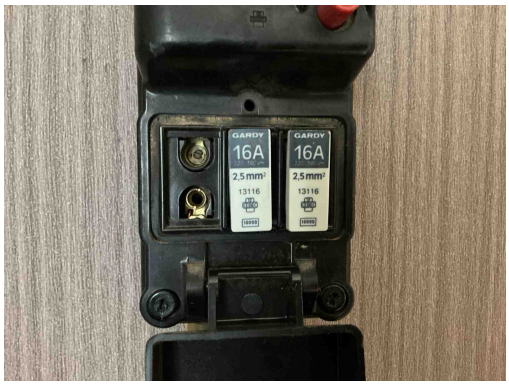
B06 - Het elektrisch verdeelbord heeft niet de minimale beschermingsgraad IPXX-B in een gewone ruimte (Boek 1: 4.2.2.3).
Opmerking: Oa bord 1 ,2 afdekplaatjes

B26 - Het elektrisch bord kon niet gedemonteerd worden (Boek 1: 5.3.5.1).
Opmerking: Oa bord 1,2 Het verdeelbord kon niet worden geopend, omdat enkele automaten vastzitten.

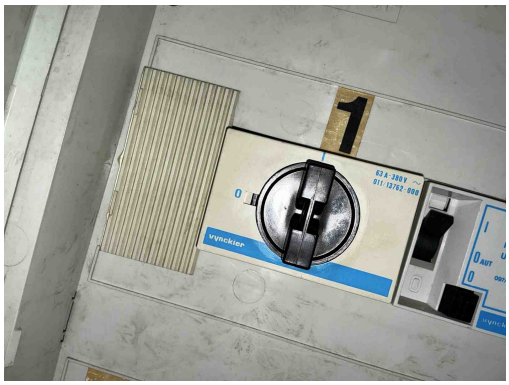
B17 - De voedingsspanning is niet op elk bord vermeld (Boek 1: 3.1.3.3).
Opmerking: Oa bord 1,2,3

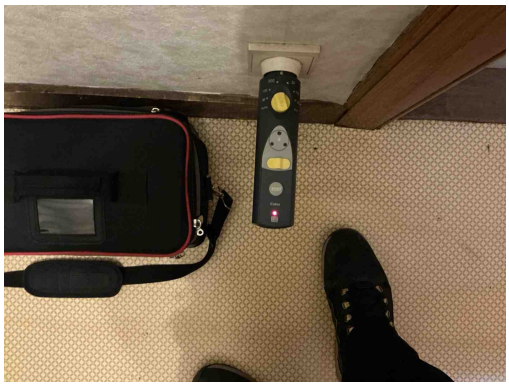
A20 - Er bevindt zich een contactdoos zonder beschermingsgeleider in de elektrische installatie. Deze is niet geplaatst achter een differentieelstroombeschermingsinrichting met grote (max. 30mA) of zeer grote (max. 10mA)gevoeligheid. (Boek 1: 8.2.1.b)
Opmerking: Oa algemeen

T11 - De contactdozen waarvan de toegekende stroomsterkte maximaal 16A en de toegekende spanning maximaal 250V bedraagt en niet bedoeld zijn voor de voeding van een of meerdere verbruikstoestellen voor een specifiek doel en niet geplaatst zijn in of op schakel- en verdeelborden, beschikken niet of IPXX-D (incl. gemeenschappelijke delen residentieel geheel) (Boek 1: 4.2.2.3/5.3.5.2).
Opmerking: Oa kinderbeveiliging algemeen

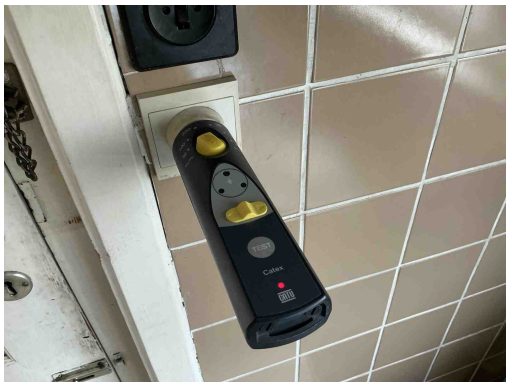
A16 - Er is geen continuïteit van de beschermingsgeleider van de contactdoos (Boek 1: 5.4.3.4).
Opmerking: Oa kamer 2, gang ,keuken ,badkamer....algemeen

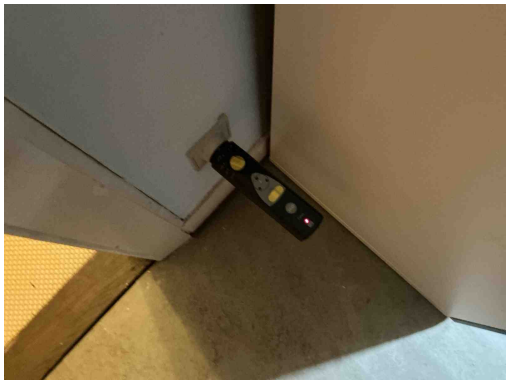
A16 - Er is geen continuïteit van de beschermingsgeleider van de contactdoos (Boek 1: 5.4.3.4).
Opmerking: Oa kamer 2, gang ,keuken ,badkamer....algemeen

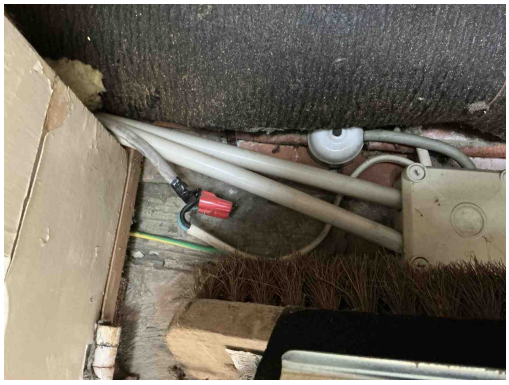
A16 - Er is geen continuïteit van de beschermingsgeleider van de contactdoos (Boek 1: 5.4.3.4).
Opmerking: Oa kamer 2, gang ,keuken ,badkamer....algemeen

C27 - Het gebruik van geleiders van het type VTLmB (côte-à-côte) is niet toegestaan (Boek 1: 1.4.2.1).
Opmerking: Oa keuken ,tuinhuis

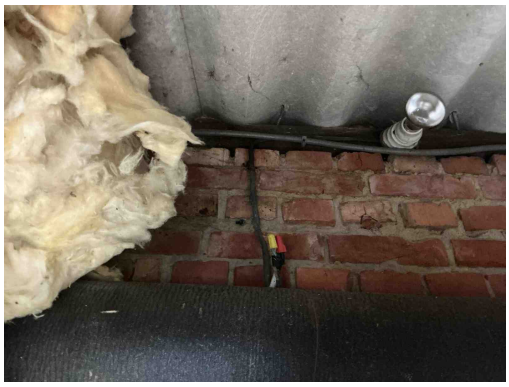
C27 - Het gebruik van geleiders van het type VTLmB (côte-à-côte) is niet toegestaan (Boek 1: 1.4.2.1).
Opmerking: Oa keuken ,tuinhuis

C21 - Het gebruik van geleiders van het type VOB, zonder bijkomende afscherming is niet toegestaan (Boek 1: 5.2.9.6).
Opmerking: Oa badkamer ,tuinhuis ,garage

C26 - De verbindingen zijn niet gebeurd in borden, in aftakdozen, aan de klemmen van contactdozen, schakelaars of in de verlichtingstoestellen (Boek 1: 5.2.6.1).
Opmerking: Oa tuinhuis

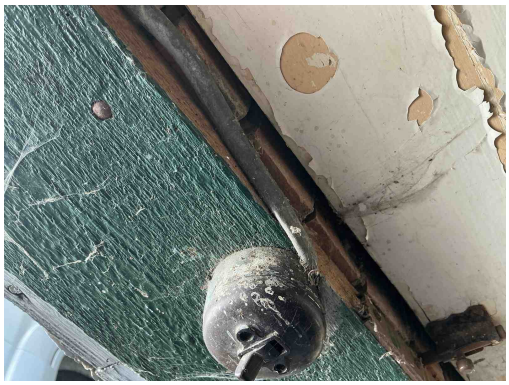
C27 - Het gebruik van geleiders van het type VTLmB (côte-à-côte) is niet toegestaan (Boek 1: 1.4.2.1).
Opmerking: Oa keuken ,tuinhuis

C21 - Het gebruik van geleiders van het type VOB, zonder bijkomende afscherming is niet toegestaan (Boek 1: 5.2.9.6).
Opmerking: Oa badkamer ,tuinhuis ,garage

C26 - De verbindingen zijn niet gebeurd in borden, in aftakdozen, aan de klemmen van contactdozen, schakelaars of in de verlichtingstoestellen (Boek 1: 5.2.6.1).
Opmerking: Oa tuinhuis

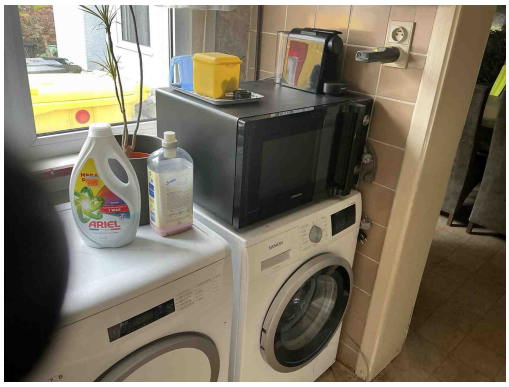
C27 - Het gebruik van geleiders van het type VTLmB (côte-à-côte) is niet toegestaan (Boek 1: 1.4.2.1).
Opmerking: Oa keuken ,tuinhuis

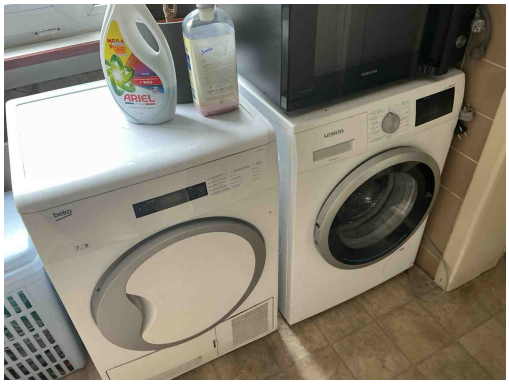
A12 - Het toestel van de klasse I is niet met de beschermingsgeleider verbonden (Boek 1: 5.4.3.6).
Opmerking: Oa droogkast,wasmachine

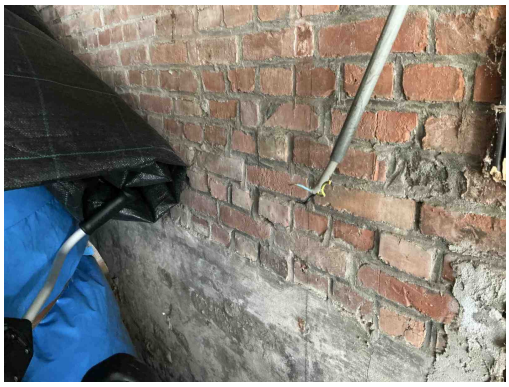
C21 - Het gebruik van geleiders van het type VOB, zonder bijkomende afscherming is niet toegestaan (Boek 1: 5.2.9.6).
Opmerking: Oa badkamer ,tuinhuis ,garage

C28 - Niet gebruikte leidingen onder spanning zijn niet op een degelijke manier geïsoleerd of verwijderd (Boek 1: 4.2.1.1).
Opmerking: Oa badkamer ,garage

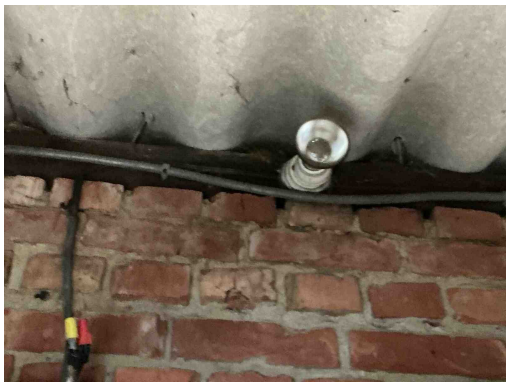
C21 - Het gebruik van geleiders van het type VOB, zonder bijkomende afscherming is niet toegestaan (Boek 1: 5.2.9.6).
Opmerking: Oa badkamer ,tuinhuis ,garage

C28 - Niet gebruikte leidingen onder spanning zijn niet op een degelijke manier geïsoleerd of verwijderd (Boek 1: 4.2.1.1).
Opmerking: Oa badkamer ,garage

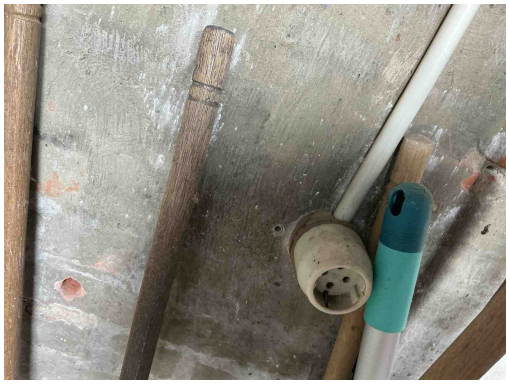
C21 - Het gebruik van geleiders van het type VOB, zonder bijkomende afscherming is niet toegestaan (Boek 1: 5.2.9.6).
Opmerking: Oa badkamer ,tuinhuis ,garage

C28 - Niet gebruikte leidingen onder spanning zijn niet op een degelijke manier geïsoleerd of verwijderd (Boek 1: 4.2.1.1).
Opmerking: Oa badkamer ,garage

T13 - Opbouwcontactdozen en/of -schakelaars zonder achterplaatje mogen niet rechtstreeks op een brandbare ondergrond bevestigd worden (Boek 1: 4.3.3.5).
Opmerking: Oa algemeen

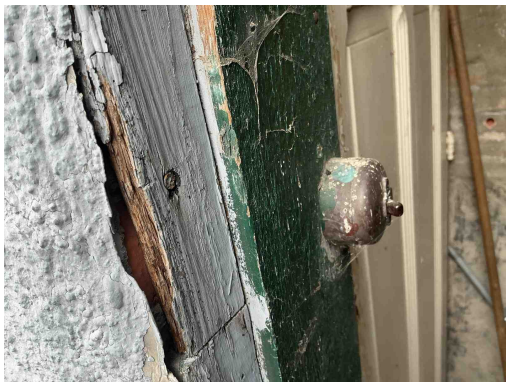
T13 - Opbouwcontactdozen en/of -schakelaars zonder achterplaatje mogen niet rechtstreeks op een brandbare ondergrond bevestigd worden (Boek 1: 4.3.3.5).
Opmerking: Oa algemeen

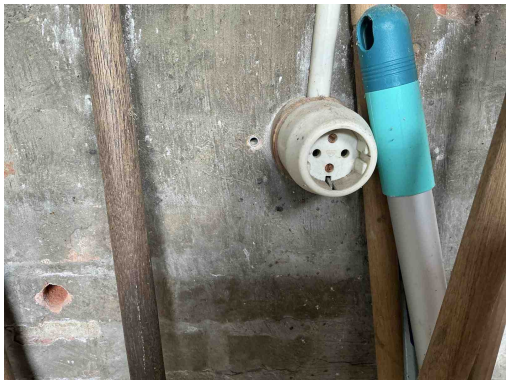
T13 - Opbouwcontactdozen en/of -schakelaars zonder achterplaatje mogen niet rechtstreeks op een brandbare ondergrond bevestigd worden (Boek 1: 4.3.3.5).
Opmerking: Oa algemeen

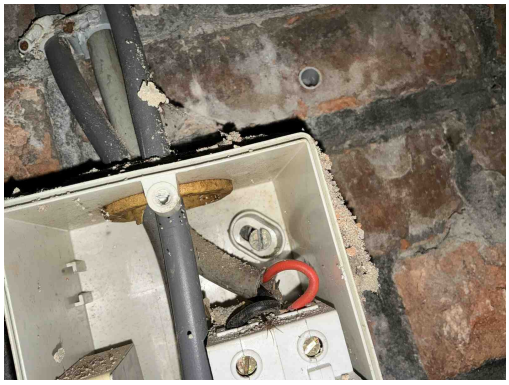
T03 - Contactdozen met randaarding zijn niet toegelaten in huishoudelijke installaties en in niet huishoudelijke installaties zonder BA4/BA5 personeel (Boek 1: 5.3.5.2).
Opmerking: Oa tuinhuis

T09 - Bepaalde contactdozen en/of schakelaars zijn beschadigd (Boek 1: 1.4.1.3).
Opmerking: Oa garage

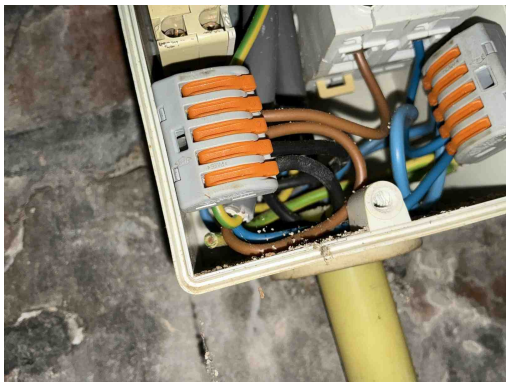
T21a - Het elektrisch materieel is niet geplaatst volgens de voorschriften van de fabrikant/ regels van goed vakmanschap. (Boek 1: 1.4.1.3) Oa ophangvijzen elektrisch verdeelbord niet afgedekt. Zie klasse II toestel.
Opmerking: Oa bord 3

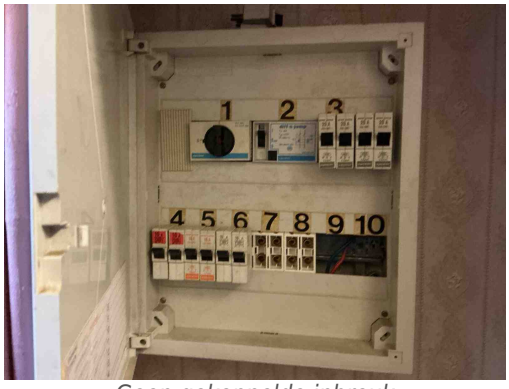
T21 - Het elektrisch materieel is niet geplaatst volgens de voorschriften van de fabrikant/ regels van goed vakmanschap. (Boek 1: 1.4.1.3)
Opmerking: Oa geleiders niet afgedekt bord 3
