Asbestinventarisattest

Azalealei 32, 2170 Antwerpen

Attestnummer : **20230524-000231.000**
Uitgegeven op : **24.05.2023**
Geldig tot : **24.05.2033**

Asbestveilig

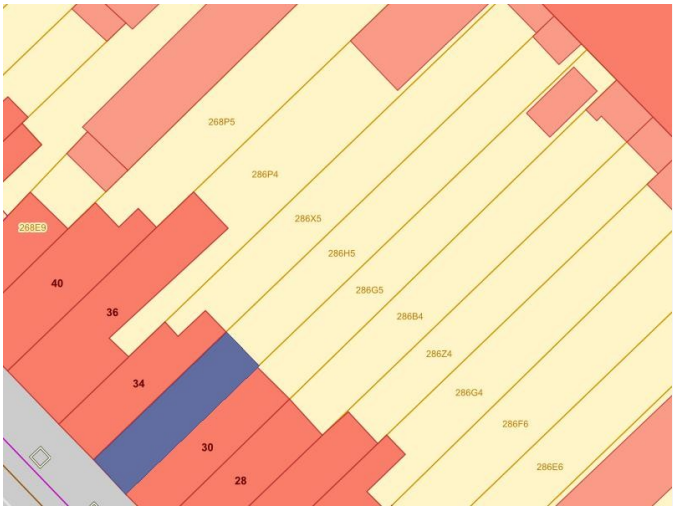
Zone 1: Hoofdgebouw

Tijdens de inspectie vastgesteld:

0 Asbestmaterialen

1 Geen asbest

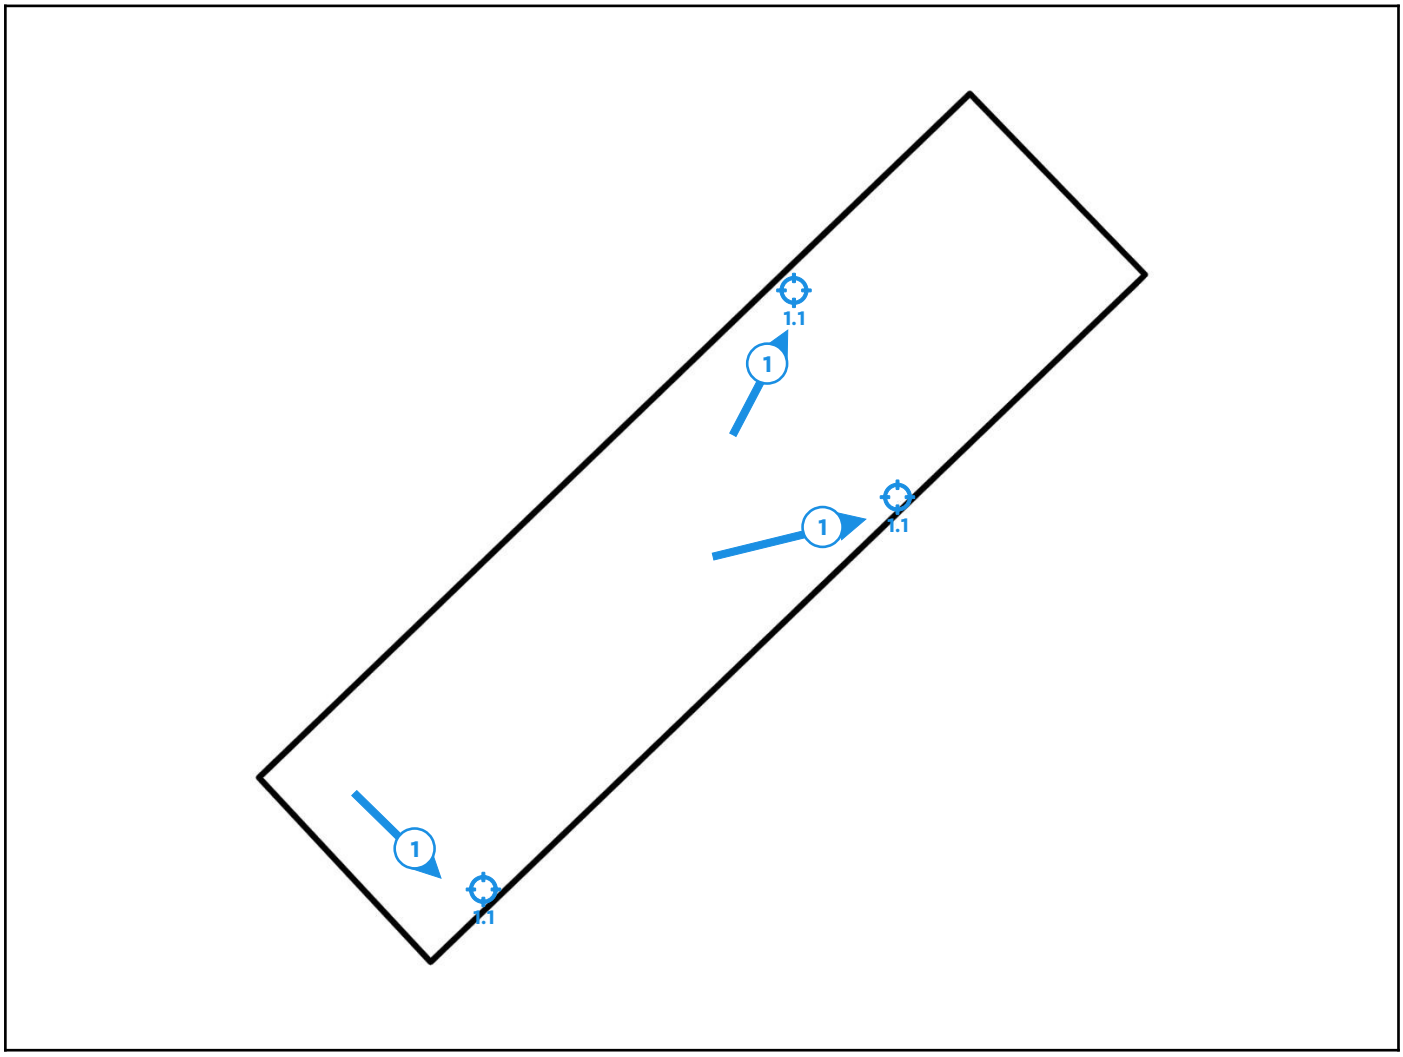
Plan 1.1: Hoofdgebouw plan

Beschrijving	Type	Actie
1. Pleisterwerk muur	Geen asbest	-
1.1 Code: Mm1	Mengmonster	-

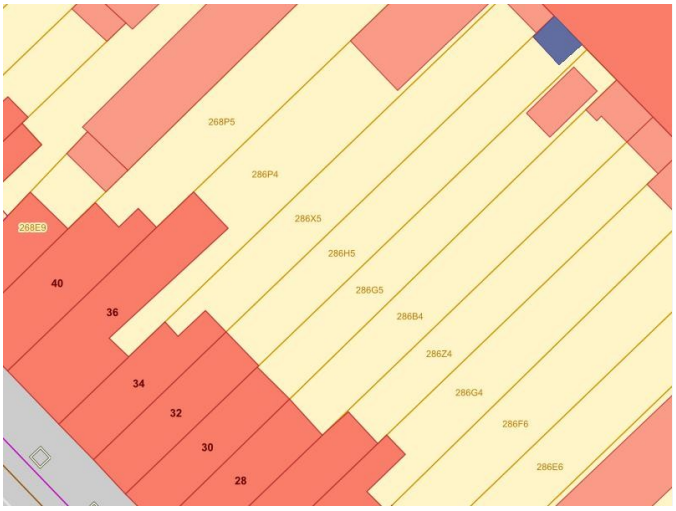
Zone 2: Bijgebouw

Tijdens de inspectie vastgesteld:

0 Asbestmaterialen

0 Geen asbest

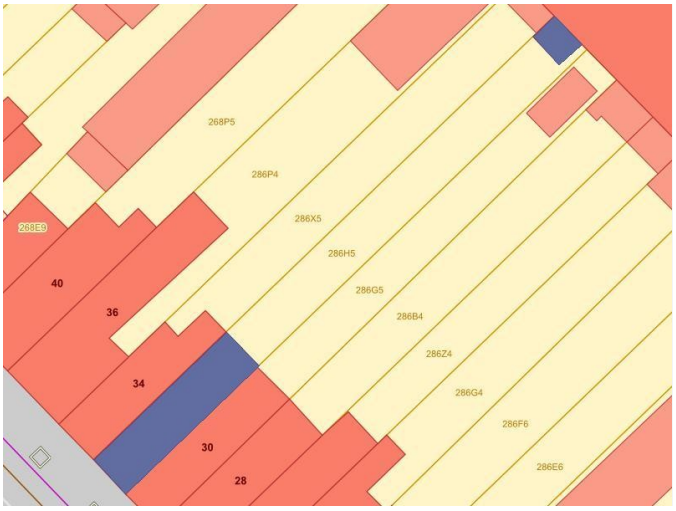
Zone 3: Overig gebied

Tijdens de inspectie vastgesteld:

0 Asbestmaterialen

0 Geen asbest

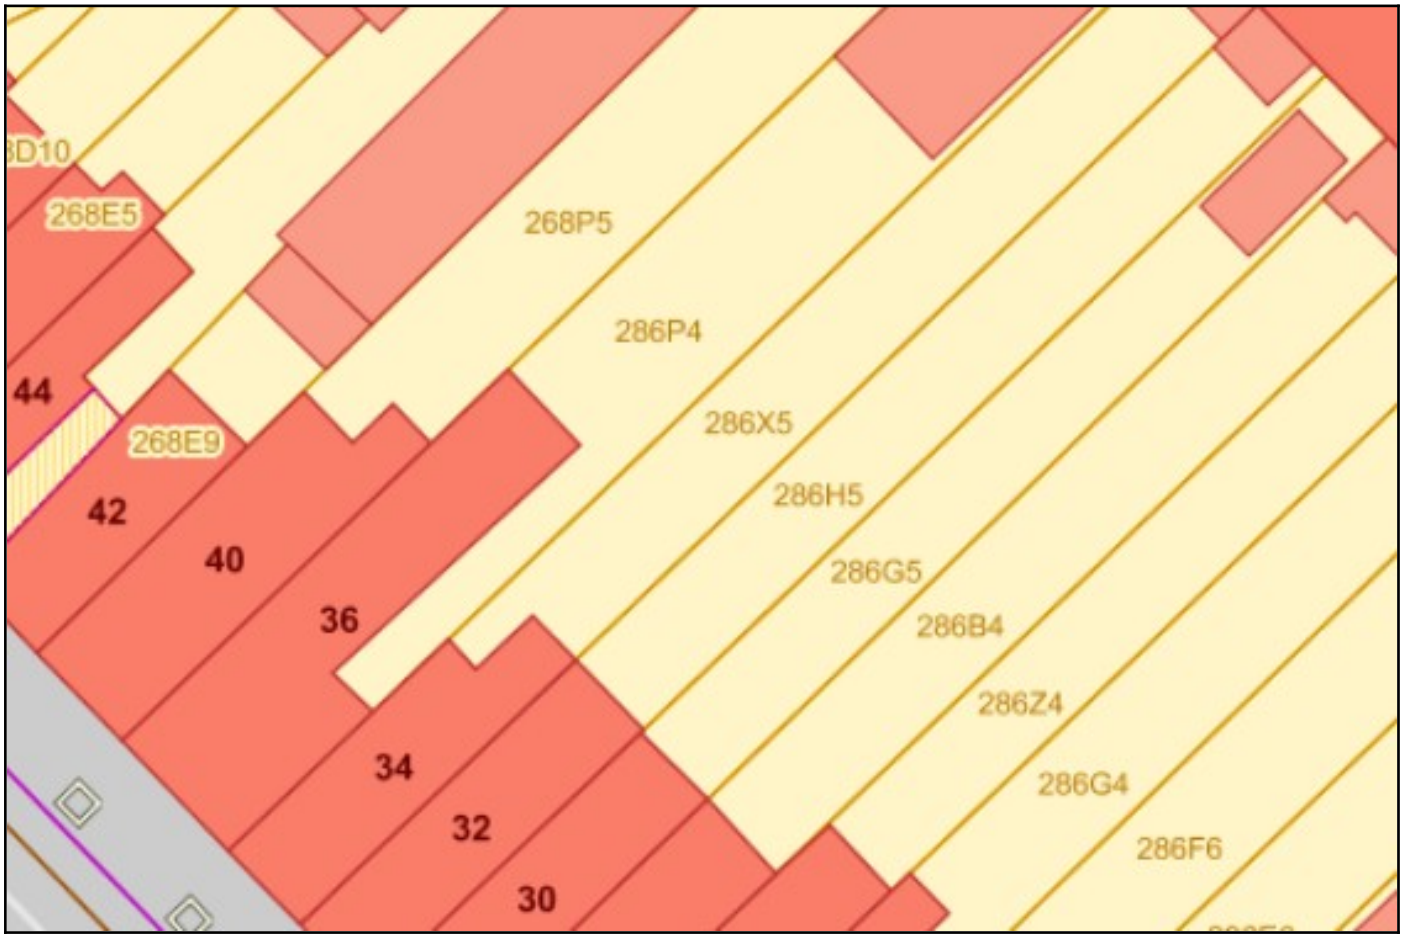
Plan 3.1: Vaststellingen buiten de constructies

Geen asbest
