Asbestinventarisattest

Herentalsebaan 168, 2240 Zandhoven

Attestnummer : **20261026-000180.000**
Uitgegeven op : **26.10.2026**
Geldig tot : **Onbeperkt** (tenzij de toestand wijzigt)

Asbestveilig (maar mogelijk niet asbestvrij)

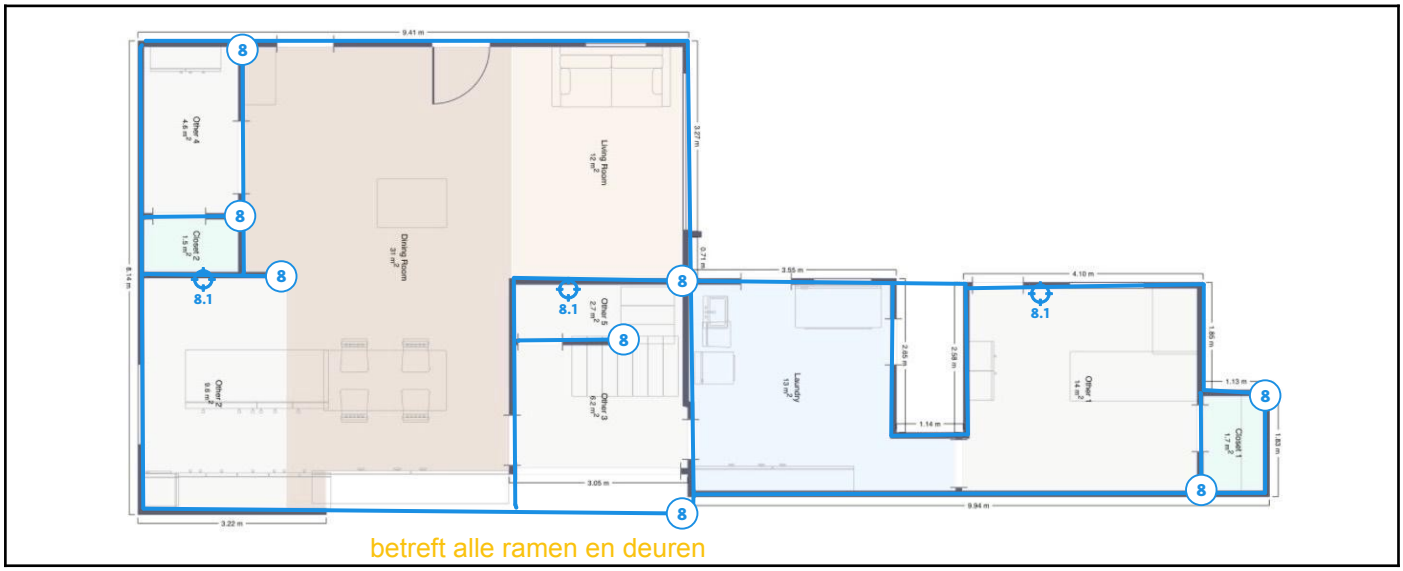
Plan 1.1: Grondplan glv

Beschrijving	Type	Actie
8. Pleisterwerk wanden	Geen asbest	-
8.1 Code: ID1	Mengmonster	-
10. Kit aan de ramen	Overige ruimte of materiaal	-

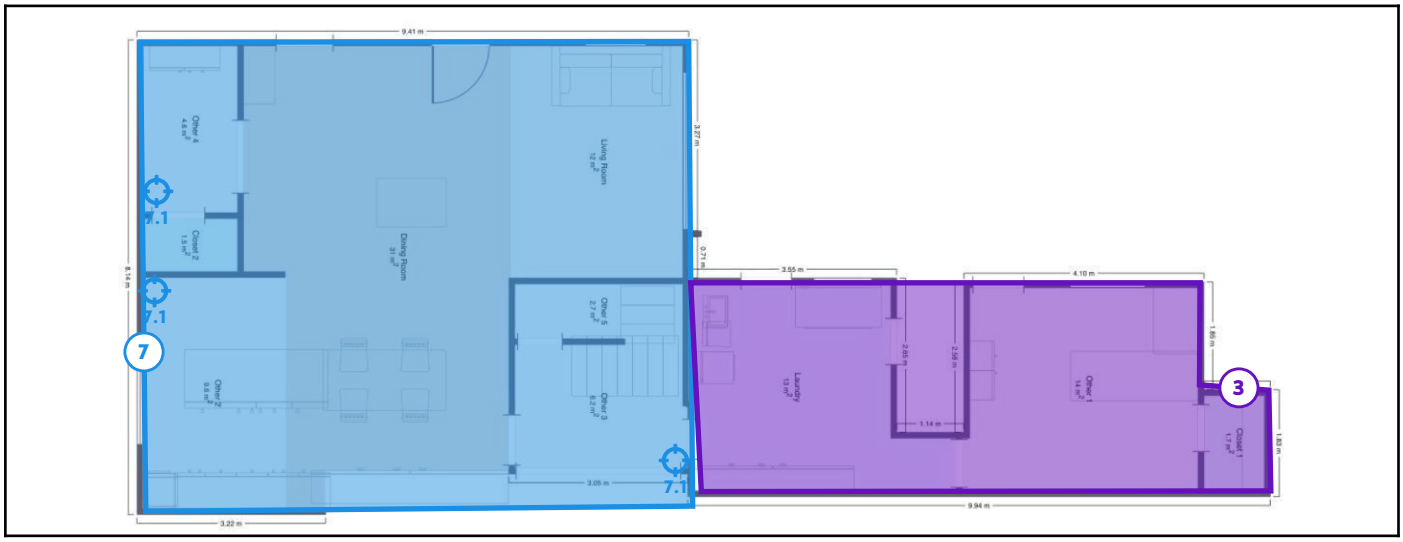
Plan 1.2: Grondplan glv

Beschrijving	Type	Actie
3. Plafonds	Advies	-
7. Pleisterwerk plafonds	Geen asbest	-
7.1 Code: ID2	Mengmonster	-

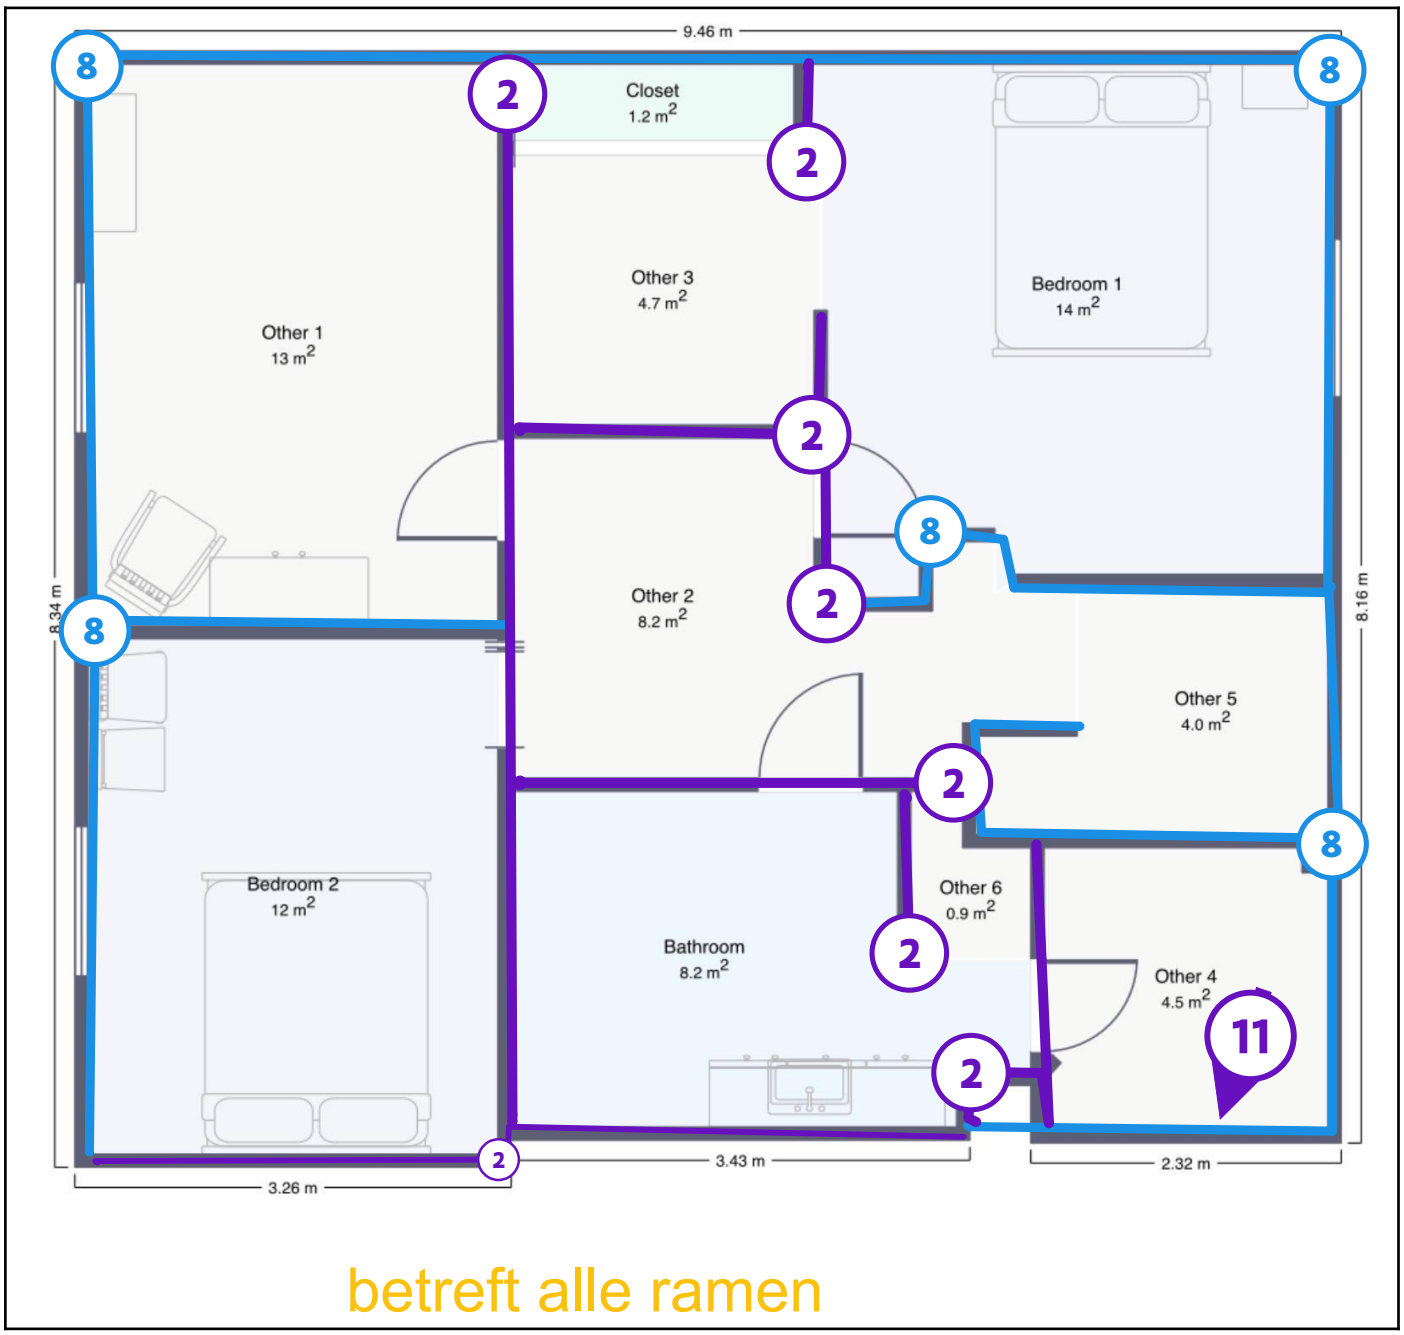
Plan 1.3: Grondplan 1v

Beschrijving	Type	Actie
2. Binnenwanden	Advies	-
8. Pleisterwerk wanden	Geen asbest	-
10. Kit aan de ramen	Overige ruimte of materiaal	-

11. CV-ketel (niet verdacht)	Overige ruimte of materiaal	-

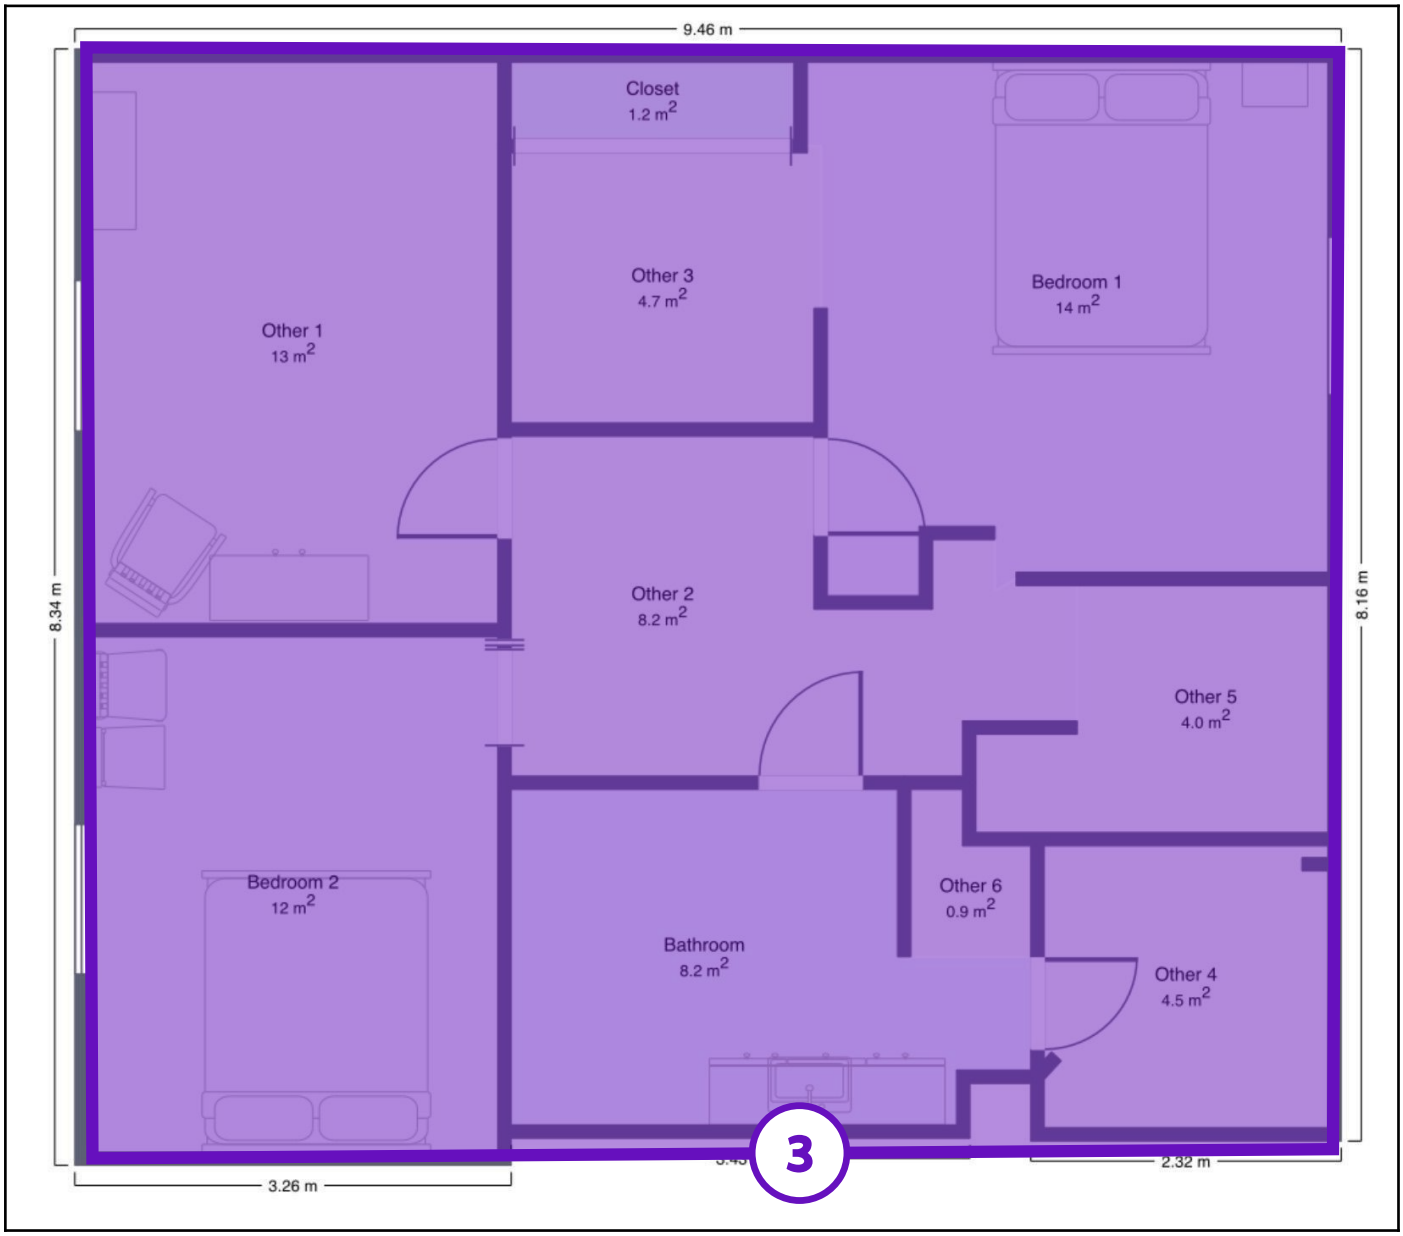
Plan 1.4: Grondplan 1v

Beschrijving	Type	Actie
3. Plafonds	Advies	-

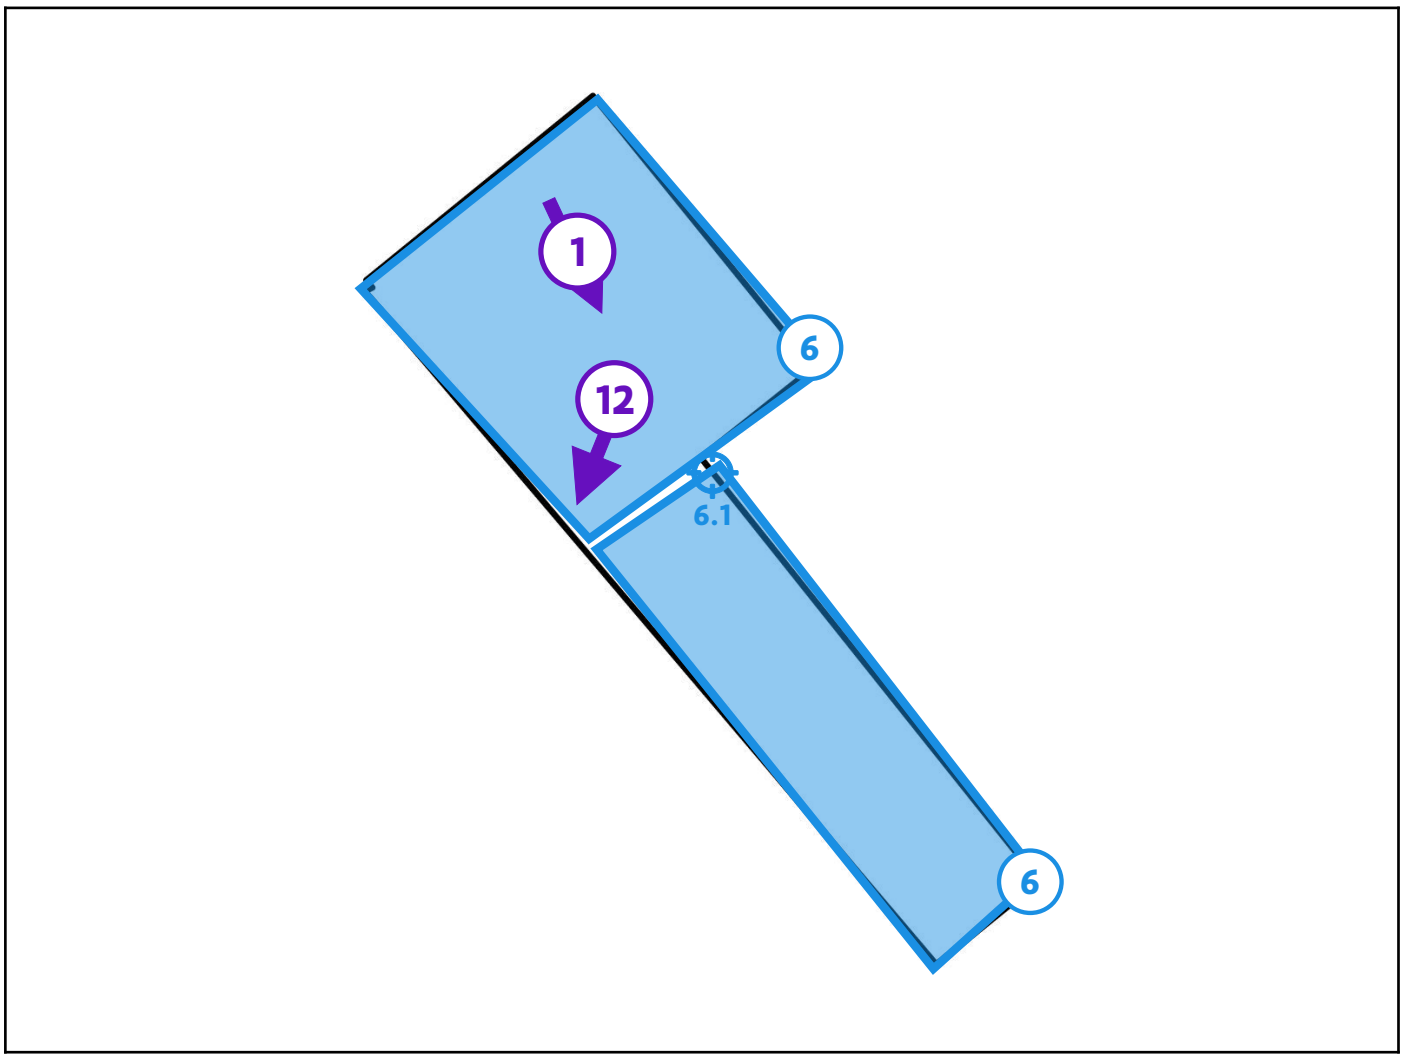
Plan 1.5: Hoofdgebouw plan

Beschrijving	Type	Actie
1. Schouw	Beperking	-
6. Roofing platdak	Geen asbest	-
6.1 Code: ID3	Puntmonster	-
12. Rookgaskanaal (niet verdacht)	Overige ruimte of materiaal	-

Uitleg van de asbestdeskundige: De binnenkant van de schouw is niet waarneembaar. De schouw bevat binnenin mogelijk een asbestcement rookgaskanaal. Laat dit onderzoeken bij eventuele werken.

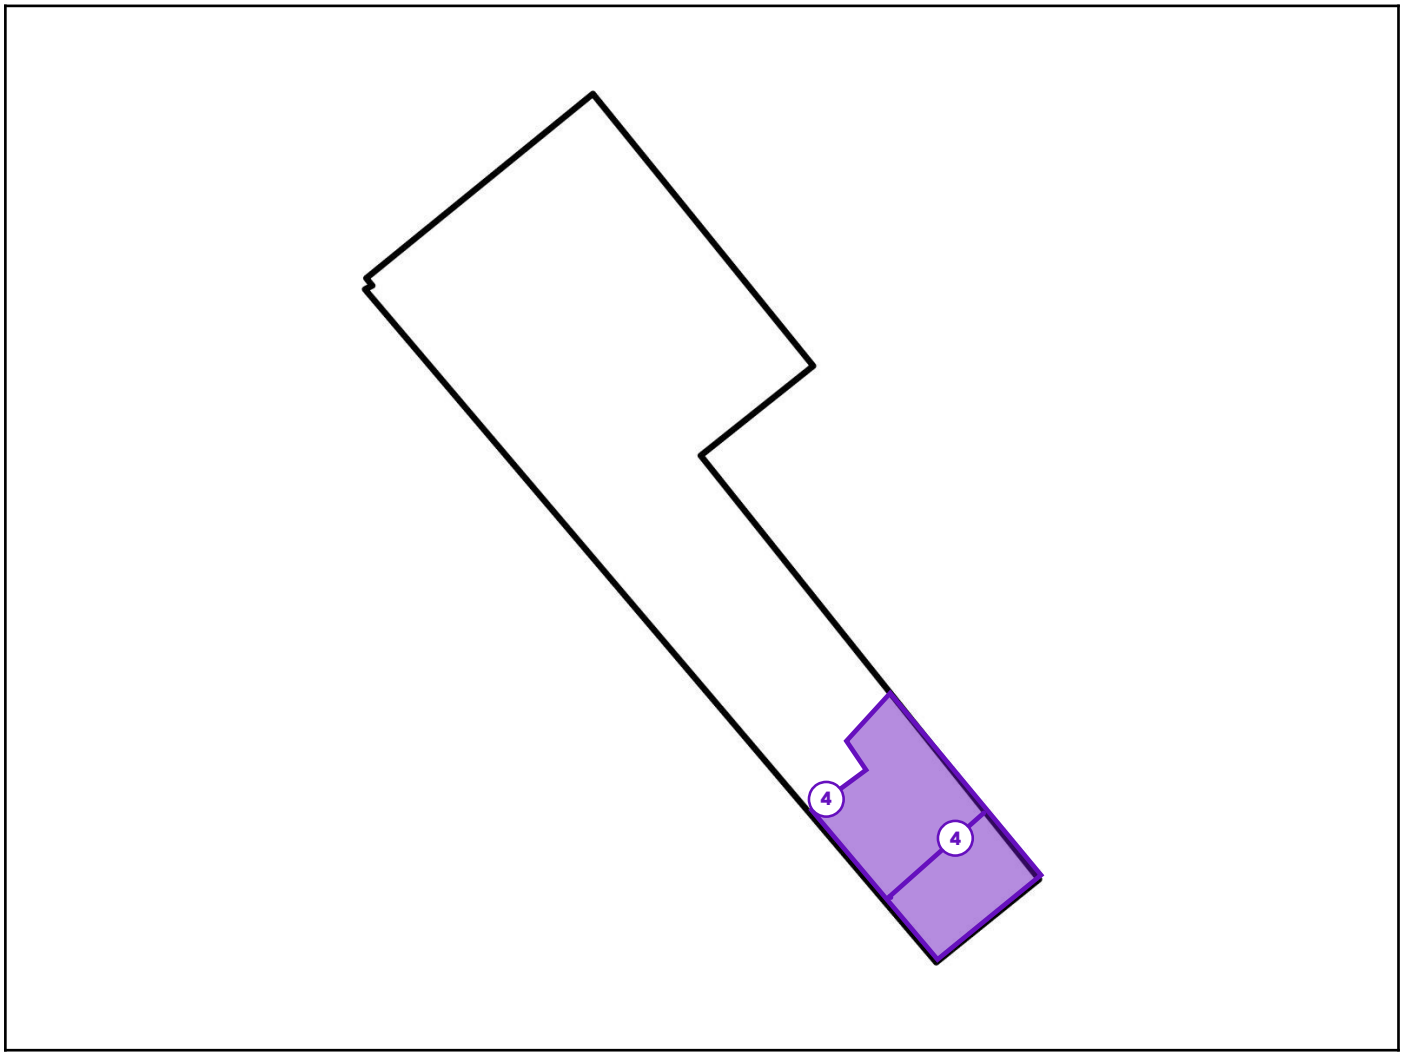
Plan 1.6: Hoofdgebouw plan

Beschrijving	Type	Actie
4. Tuinberging	Advies	-

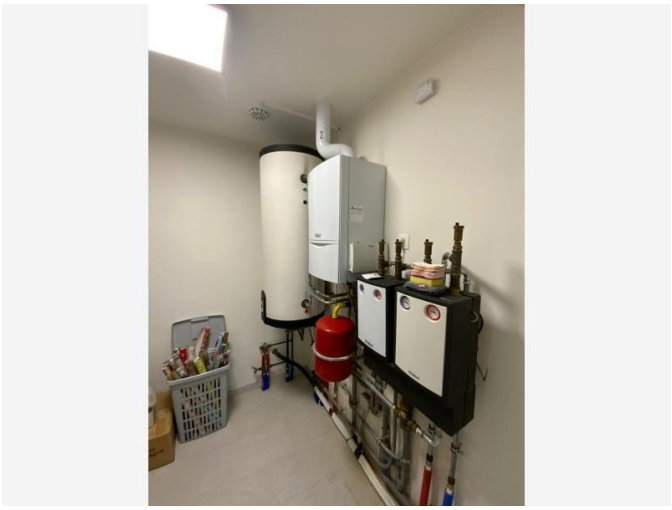
Beschrijving	Notitie	Terug te vinden op plannen
Fiche 10: Kit aan de ramen	De kit aan de ramen is niet asbestverdacht. Alle ramen werden gecontroleerd.	Plan 1.1: Grondplan glv Plan 1.3: Grondplan 1v
Fiche 11: CV-ketel (niet verdacht)	De CV-ketel (dichtingen, isolerend materiaal) is niet asbestverdacht.	Plan 1.3: Grondplan 1v
Fiche 12: Rookgaskanaal (niet verdacht)	Het rookgaskanaal is niet-asbestverdacht.	Plan 1.5: Hoofdgebouw plan
