Asbestinventarisattest

11046B0399/00B003

Attestnummer : **20261026-000175.000**
Uitgegeven op : **26.10.2026**
Geldig tot : **Onbeperkt** (tenzij de toestand wijzigt)

Asbestveilig (maar mogelijk niet asbestvrij)

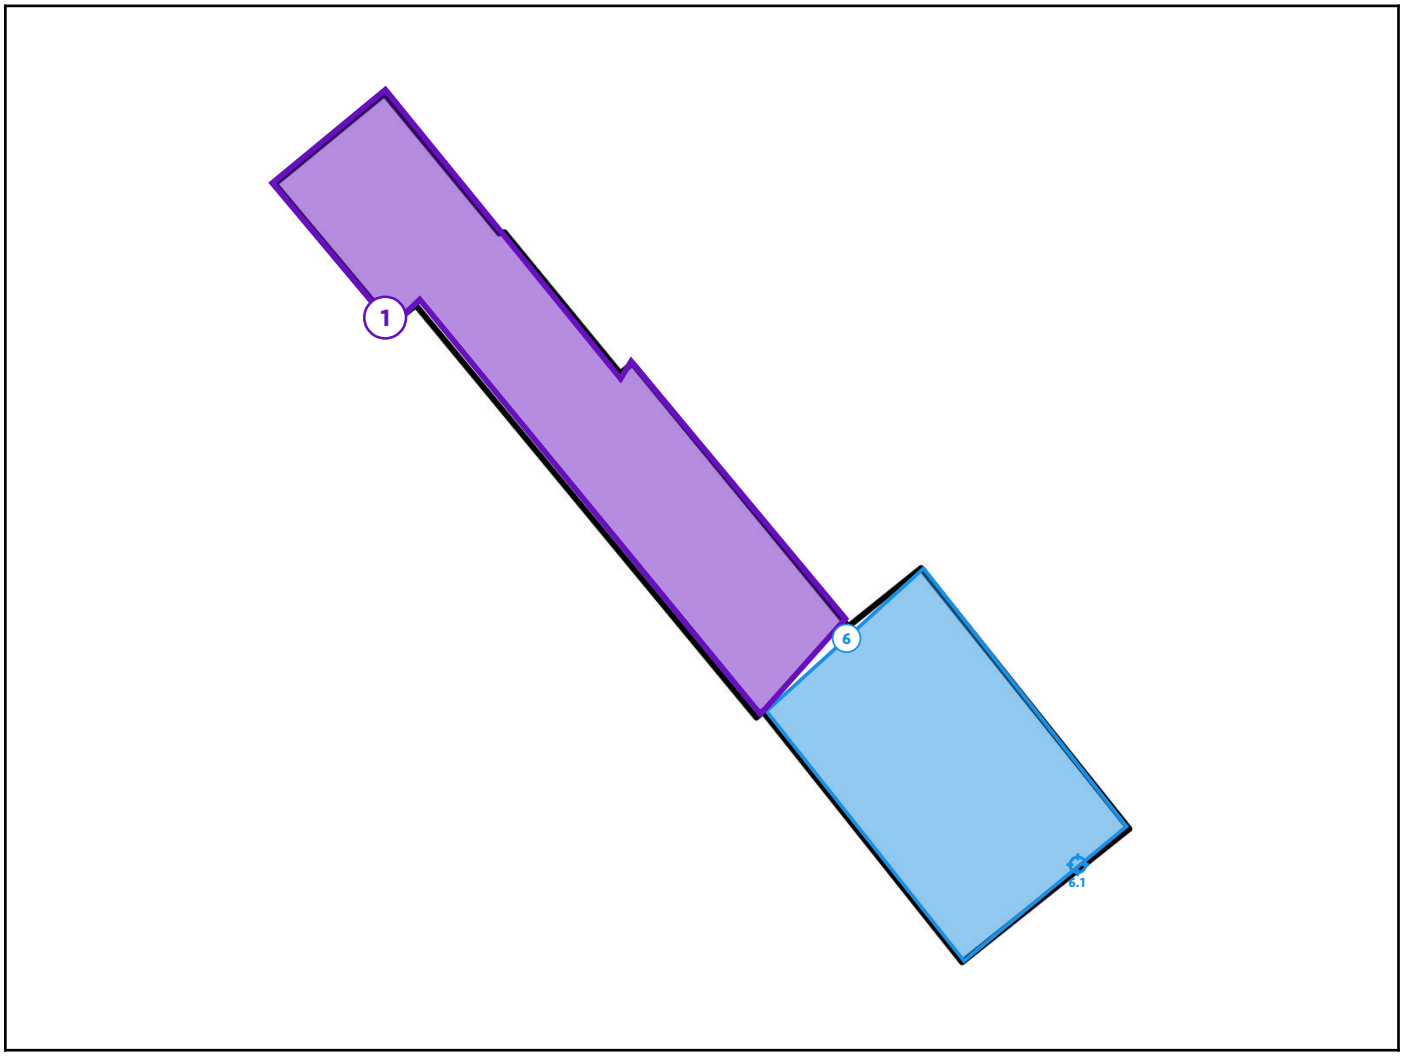
Plan 1.1: Bijgebouw plan

Beschrijving	Type	Actie
1. Dakbedekking in metaal	Advies	-
6. Roofing platdak	Geen asbest	-
6.1 Code: ID1	Puntmonster	-

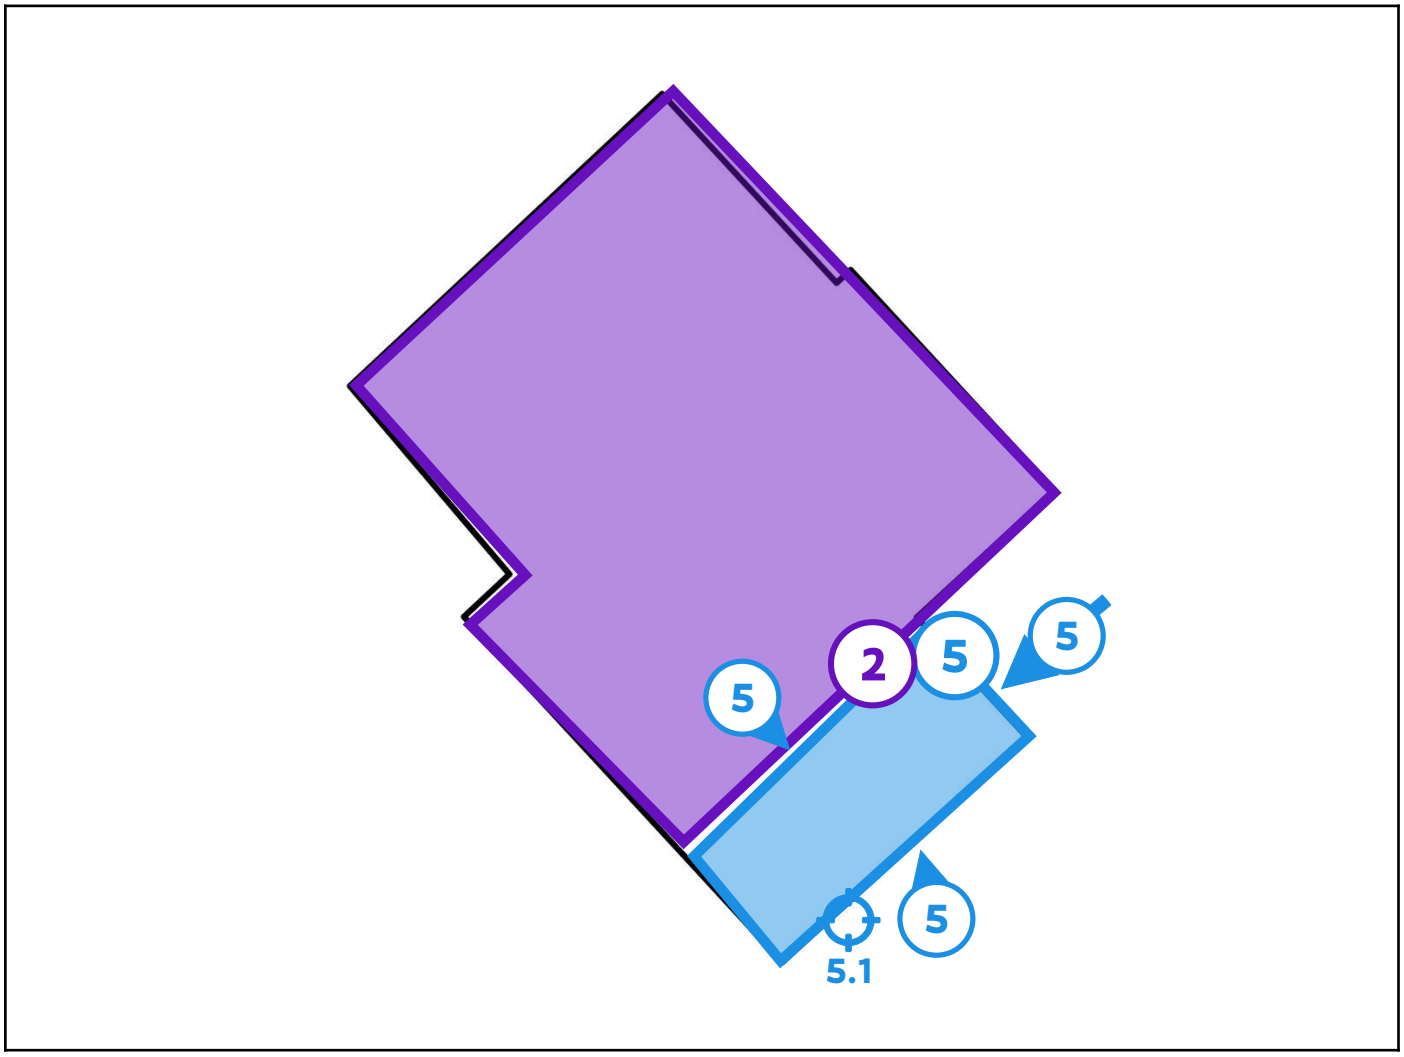
Plan 3.1: Afdak plan

Beschrijving	Type	Actie
2. Afdak	Advies	-
5. Roofing houtopslag	Geen asbest	-
5.1 Code: ID2	Puntmonster	-

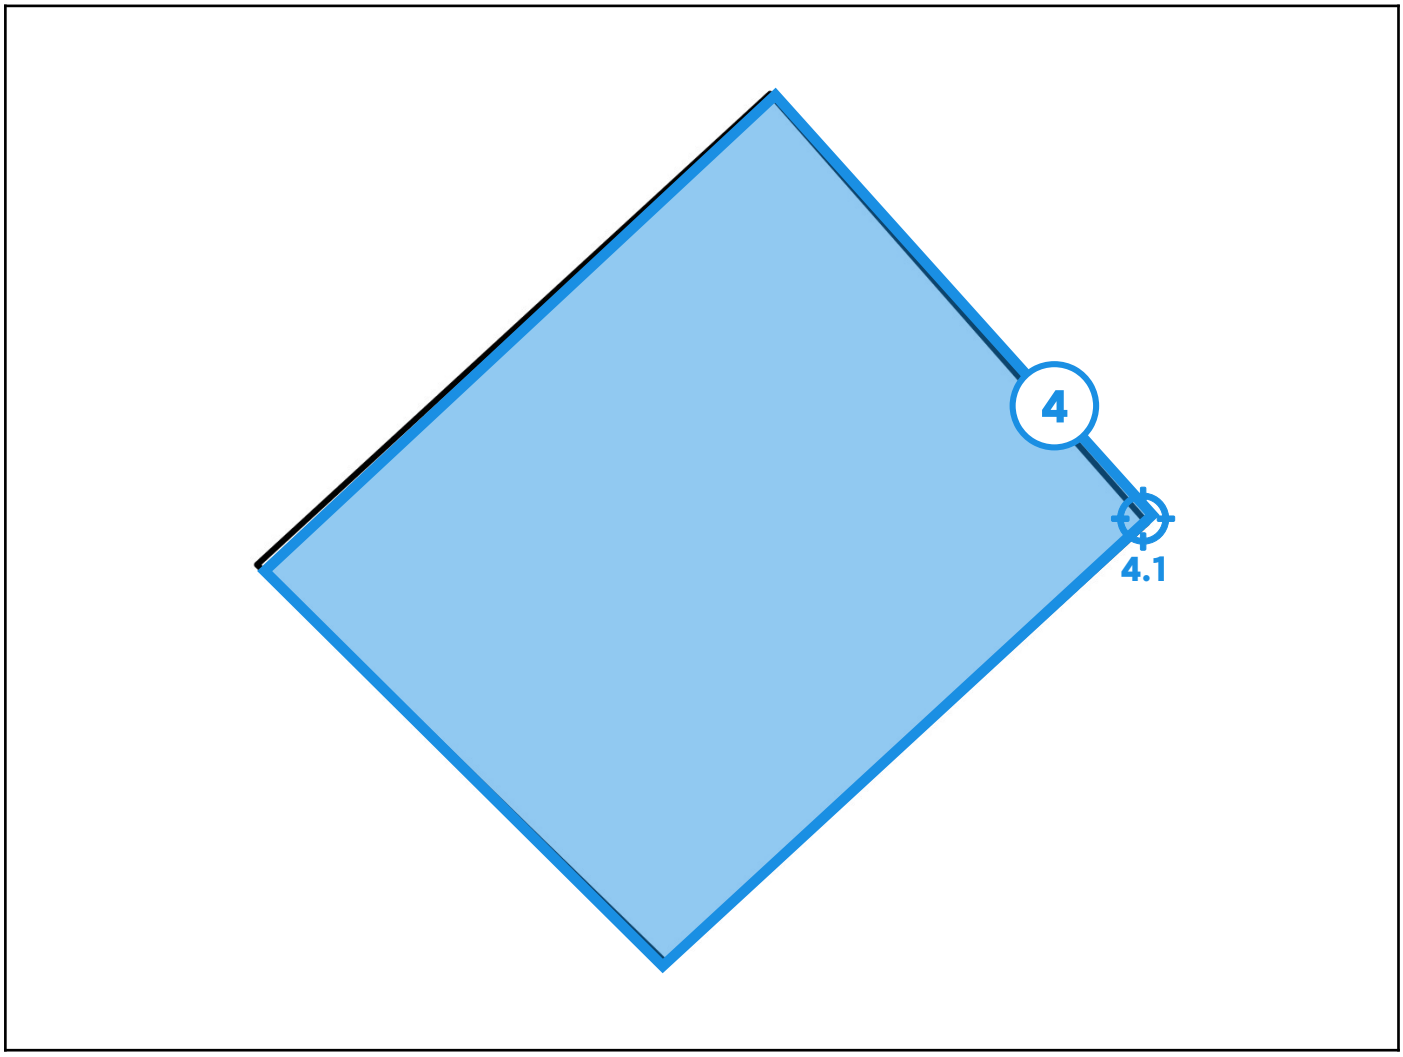
Plan 4.1: Tuinhuis plan

Beschrijving	Type	Actie
4. Roofing tuinhuis	Geen asbest	-
4.1 Code: ID3	Puntmonster	-
