Asbestinventarisattest

Berchemlei 23/101, 2140 Antwerpen

Attestnummer : **20261105-000058.000**
Uitgegeven op : **05.11.2026**
Geldig tot : **Onbeperkt** (tenzij de toestand wijzigt)

Asbestveilig (maar mogelijk niet asbestvrij)

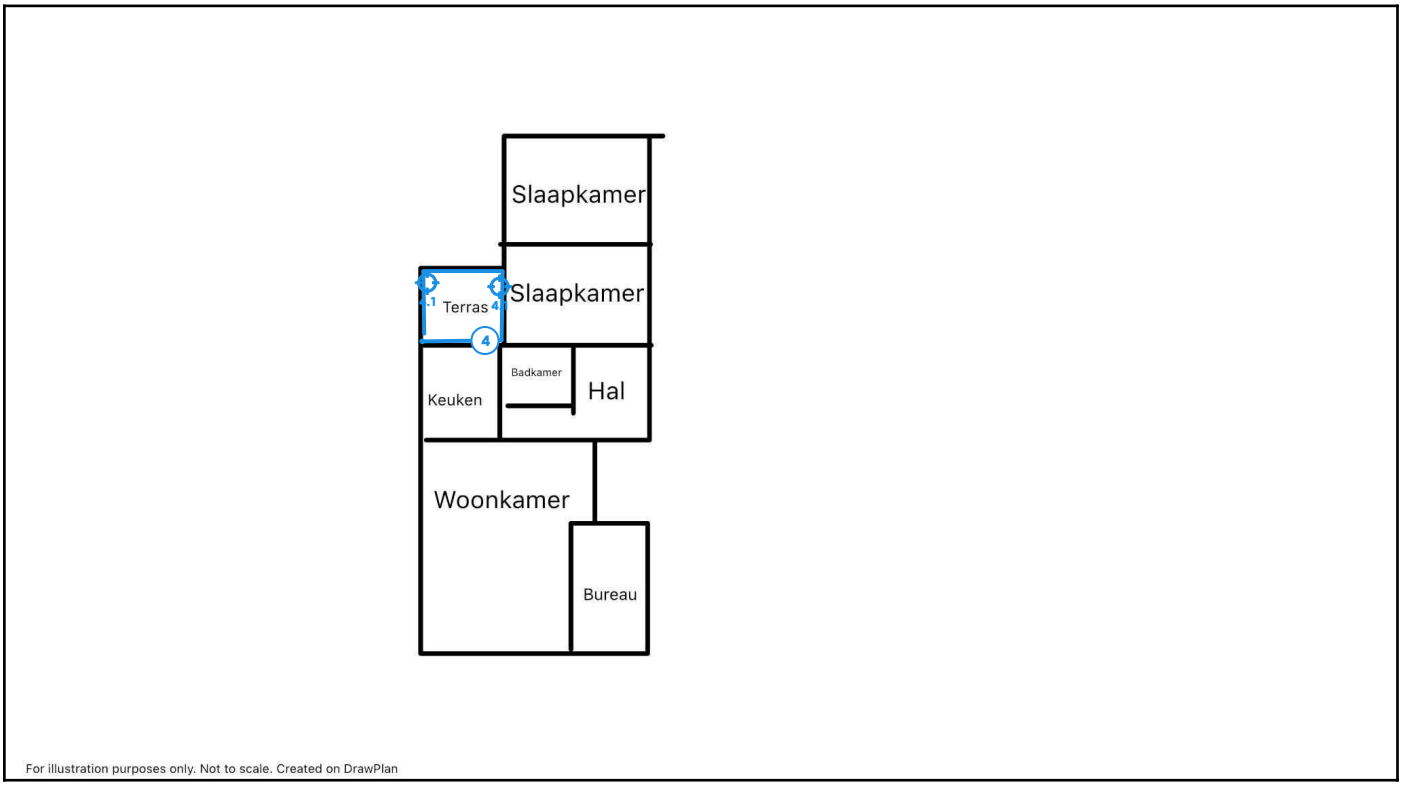
Plan 1.1: Grondplan appartement

Beschrijving	Type	Actie
4. Cementen smeerlaag binnen terras	Geen asbest	-
4.1 Code: MM03 - Cementering terras	Mengmonster	-

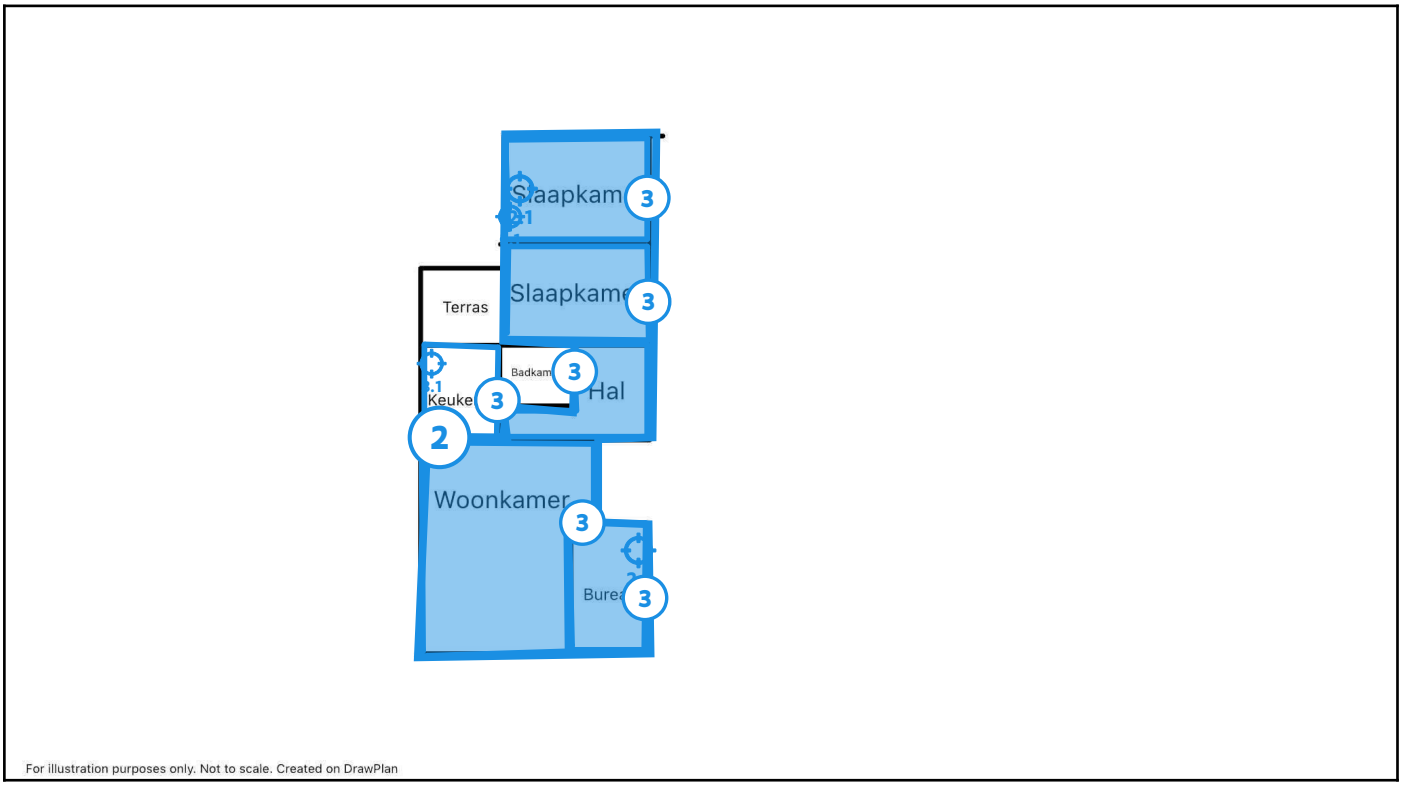
Plan 1.2: Grondplan appartement wanden en plafonds

Beschrijving	Type	Actie
2. Pleisterwerk plafonds	Geen asbest	-
2.1 Code: MM02 - Pleisterwerken plafonds	Mengmonster	-
3. Pleisterwerk wanden	Geen asbest	-
3.1 Code: MM01 - Pleisterwerken wanden	Mengmonster	-

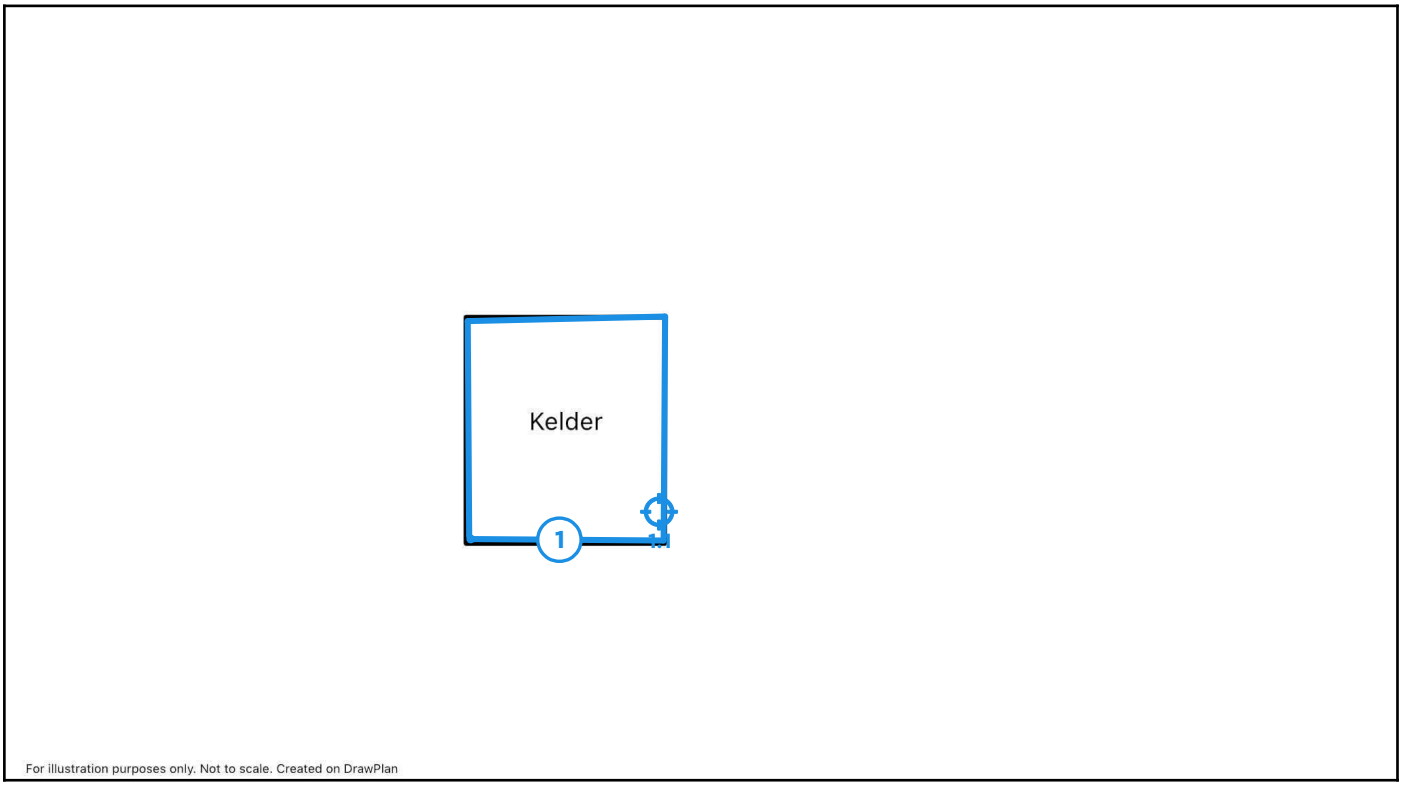
Plan 1.3: Grondplan kelder

Beschrijving	Type	Actie
1. Cementen smeerlaag binnen kelders	Geen asbest	-
1.1 Code: MM04 - Cementering kelders	Mengmonster	-

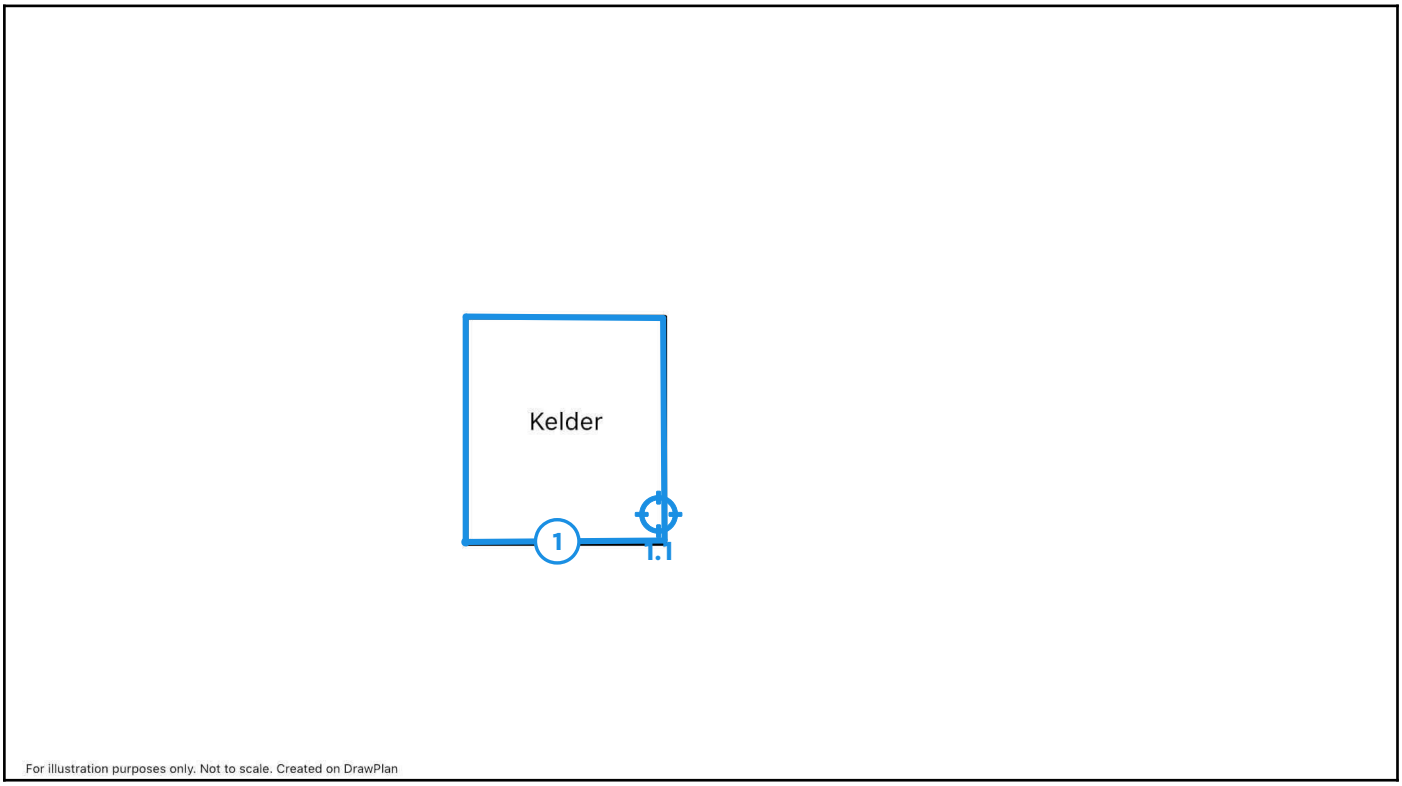
Plan 1.4: Grondplan kelder 2

Beschrijving	Type	Actie
1. Cementen smeerlaag binnen kelders	Geen asbest	-
1.1 Code: MM04 - Cementering kelders	Mengmonster	-

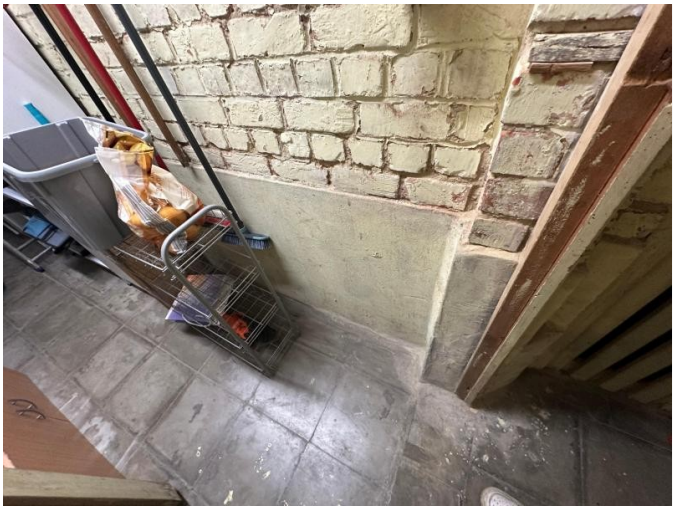
Fiche 1: Cementen smeerlaag binnen kelders

Geen asbest

#	Type	Referentie	Resultaat
1.1	Mengmonster	MM04 - Cementering kelders	Geen asbest

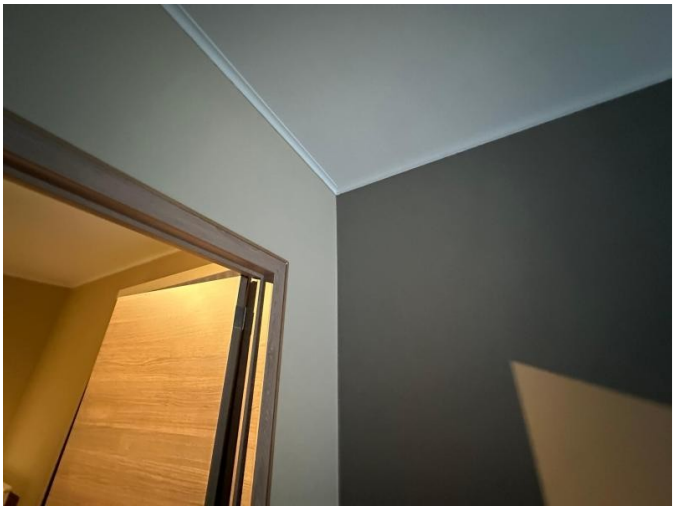
Fiche 2: Pleisterwerk plafonds

Geen asbest

#	Type	Referentie	Resultaat
2.1	Mengmonster	MM02 - Pleisterwerken plafonds	Geen asbest

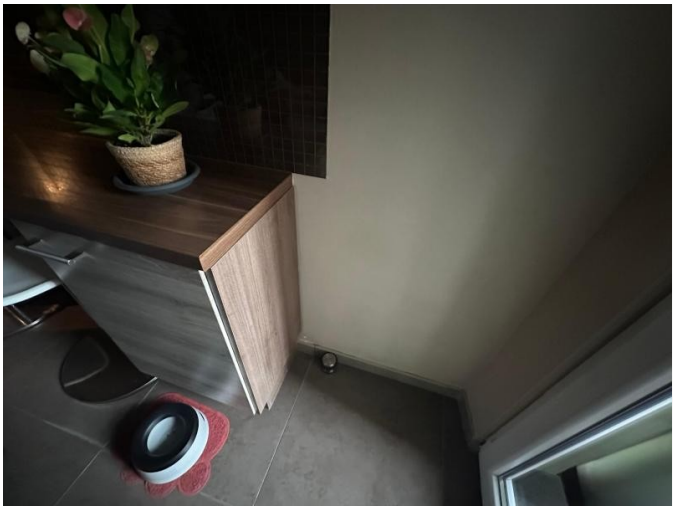
Fiche 3: Pleisterwerk wanden

Geen asbest

#	Type	Referentie	Resultaat
3.1	Mengmonster	MM01 - Pleisterwerken wanden	Geen asbest
