Asbestinventarisattest

Kerkhofstraat 18, 3110 Rotselaar

Asbestveilig (maar niet asbestvrij)

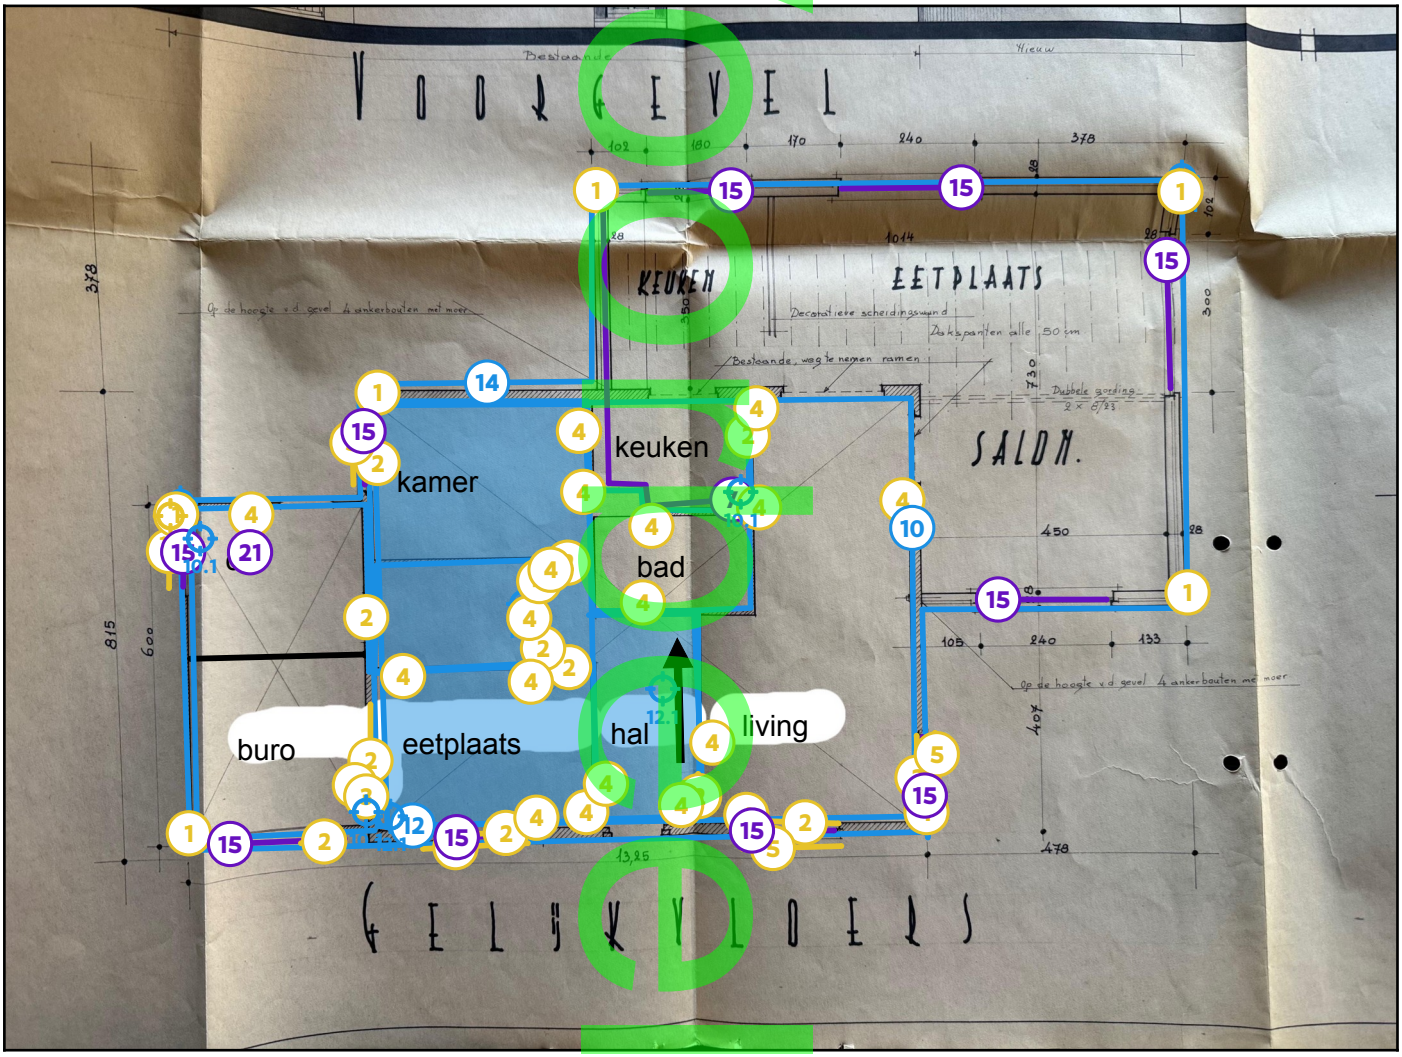
Plan 1.1: Grondplan

Beschrijving	Type	Actie
1. Mastiek betonvoeg	Asbestmateriaal	Zorgvuldig beheren
1.1 Code: Mastiek beton	Puntmonster	-
2. Massal-tabletten en tussendeurdrempels	Asbestmateriaal	Zorgvuldig beheren
3. Bakelieten teller	Asbestmateriaal	Zorgvuldig beheren
4. Bakelieten schakelmateriaal	Asbestmateriaal	Zorgvuldig beheren
5. Massal venstertabletten buiten	Asbestmateriaal	Zorgvuldig beheren
7. Tegellijm	Advies	-

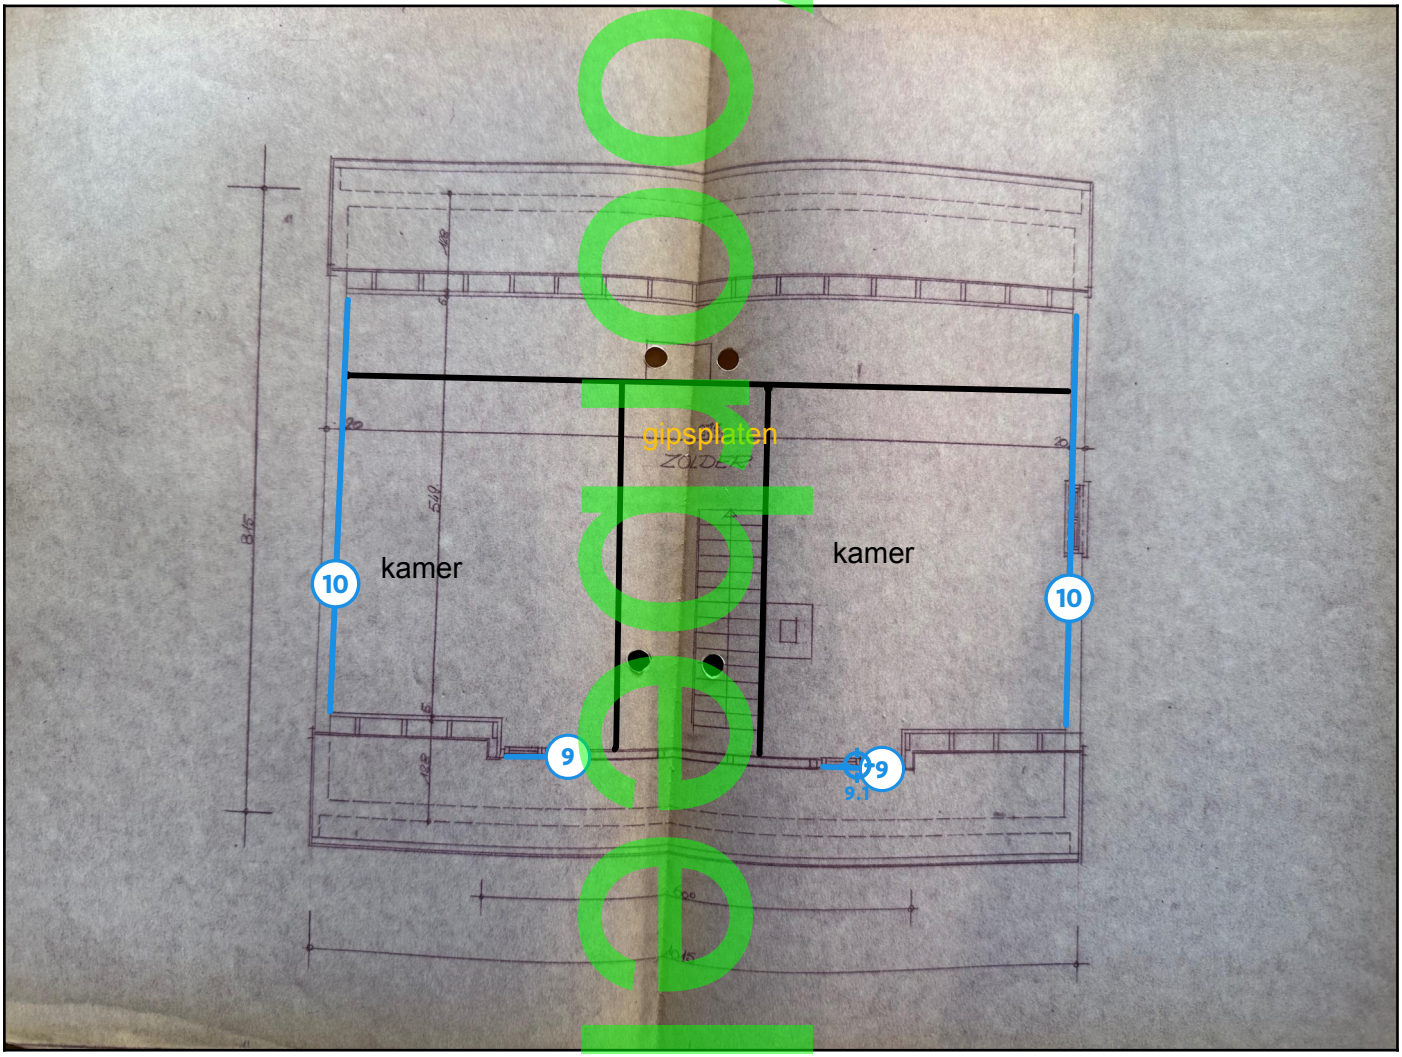
Plan 1.2: Verdiep

Beschrijving	Type	Actie
9. Mastiek hout enkel glas dakkapel	Geen asbest	-
9.1 Code: Mastiek	Puntmonster	-
10. Pleister muur (plamuur op beton)	Geen asbest	-

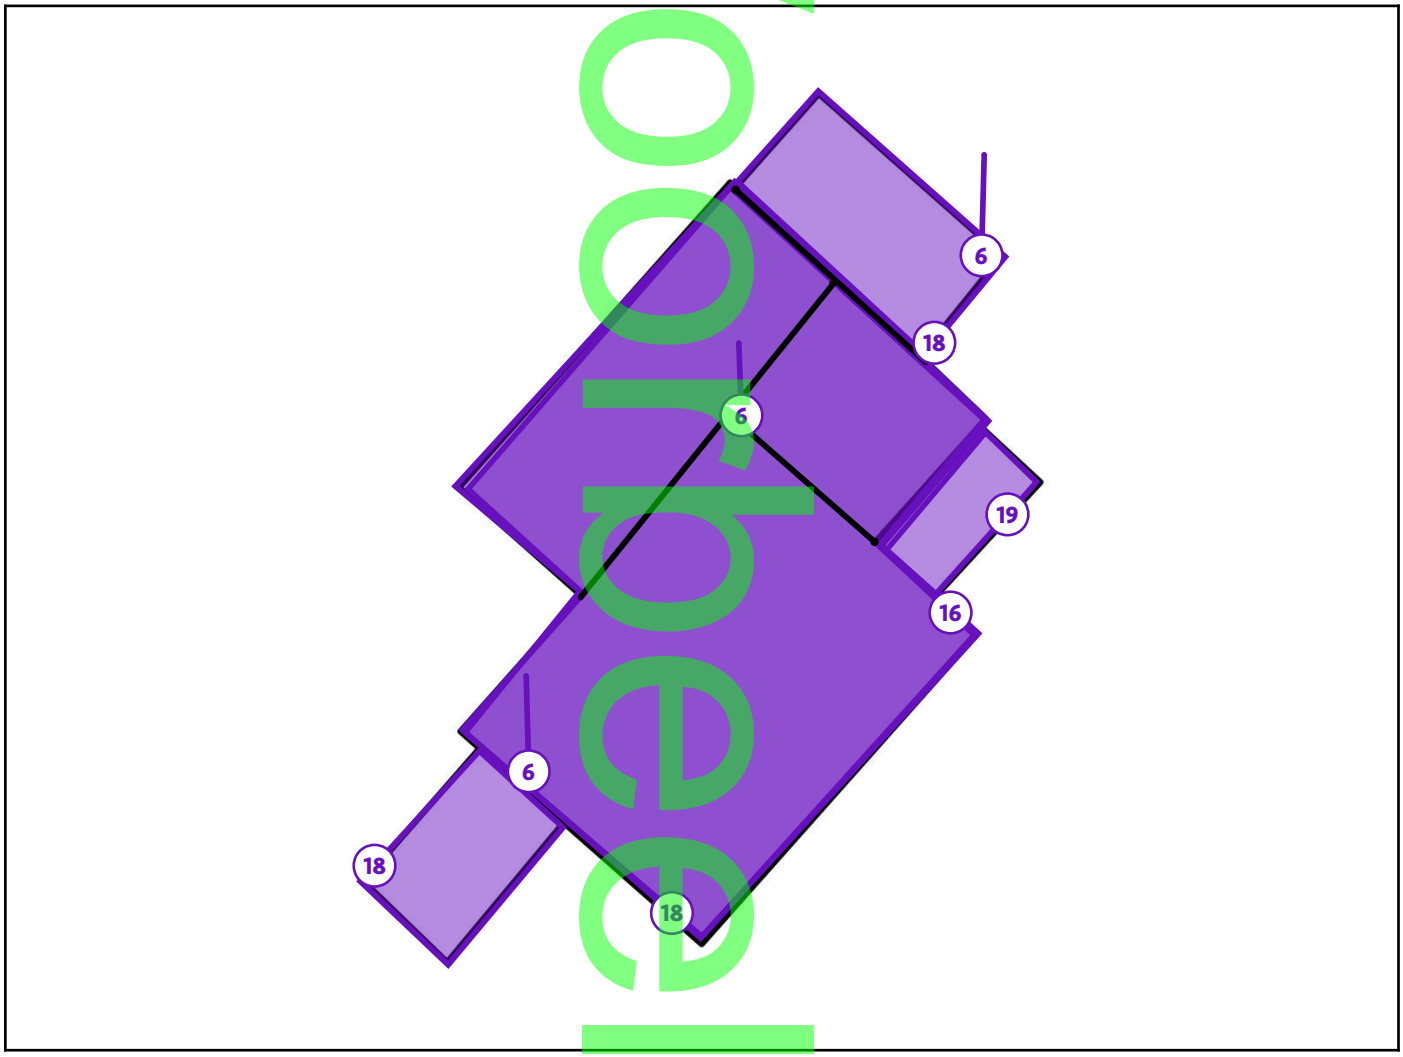
Plan 1.3: Hoofdgebouw daken

Beschrijving	Type	Actie
6. Rookgaskanalen	Beperking	-
16. Onderdak kunststof biplex	Overige ruimte of materiaal	-
18. Dakpannen	Overige ruimte of materiaal	-
19. Glazen dak serre of kunststof golfplaten afdak	Overige ruimte of materiaal	-

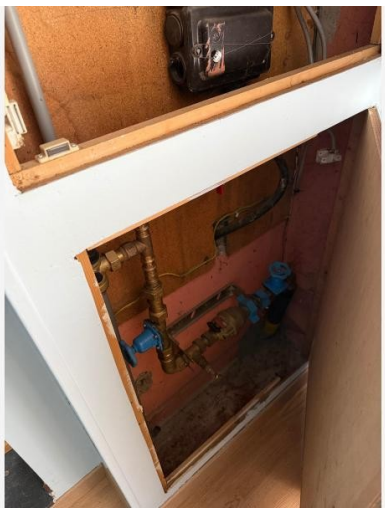
Fiche 4: Bakelieten schakelmateriaal

Eindbeoordeling materiaalrisico	Laag materiaalrisico en/of verlaagde kans op vezelvrijgave

Gebondenheid	Categorie 1: hechtgebonden in oorsprong
Asbestsoort (vezeltype)	Crocidoliet aanwezig
Asbestconcentratie	Laag (< 50%)
Afschermingsgraad van het gehele materiaal	Geheel of deels vrij aan de binnenlucht, maar geen contact met binnenluchtstromen
Toestand van het materiaal	Onbeschadigd, niet verweerd

- Zorg voor een veilig beheer. Vermijd het beschadigen van het asbestmateriaal. Controleer de toestand jaarlijks op wijzigingen.
- Voer bijkomende staalname(s) uit.

- Eenvoudige handelingen: mag via doe-het-zelf of door werknemer(s) met opleidingsattest eenvoudige handelingen
  aanpassing electriciteit ,Eenvoudige handelingen is alleen toegestaan als men de toepassing niet verder breekt of vergruist en men stofvorming vermijdt bij verwijdering, best fixeren en bevochtigen .Check het wetgevend kader (website van de OVAM (www.asbestinfo.be) en/of CODEX boek VI titel 3).

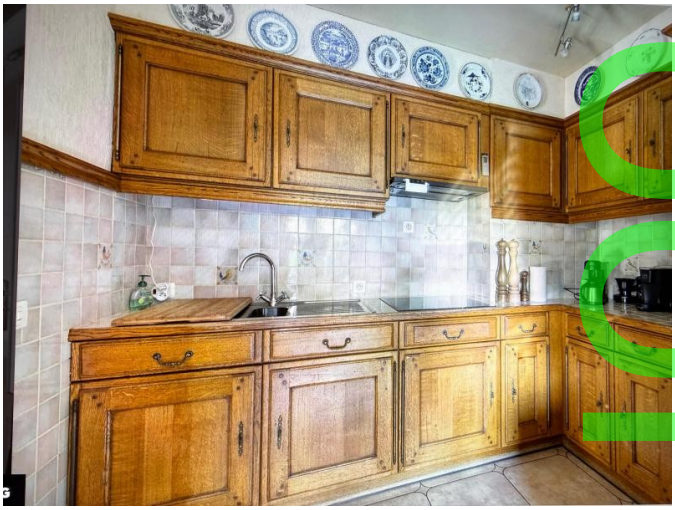
Fiche 7: Tegellijm

Informatie over een materiaal dat de asbestdeskundige niet kan waarnemen of vaststellen

door bouwjaar , veiligst staalname van lijm te nemen bij aanpassingswerken tegels

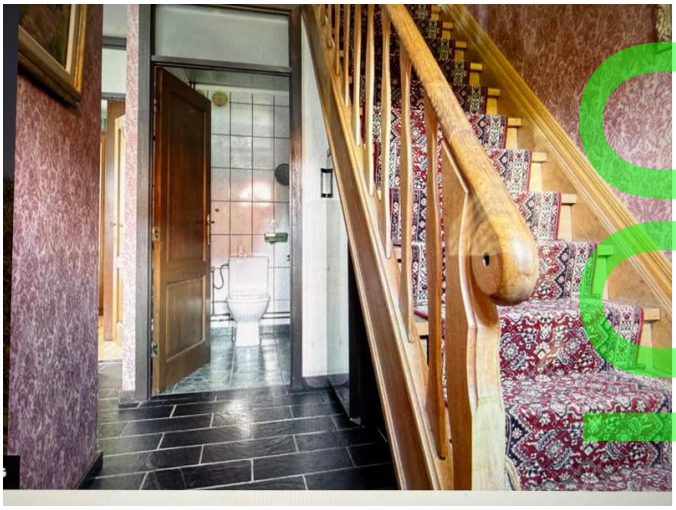
Fiche 12: Pleister plafond (plamuur op beton)

Geen asbest
