Asbestinventarisattest

Leeuwerikenlaan 19, 3080 Tervuren

Attestnummer : **20250128-000510.000**
Uitgegeven op : **28.01.2025**
Geldig tot : **28.01.2035**

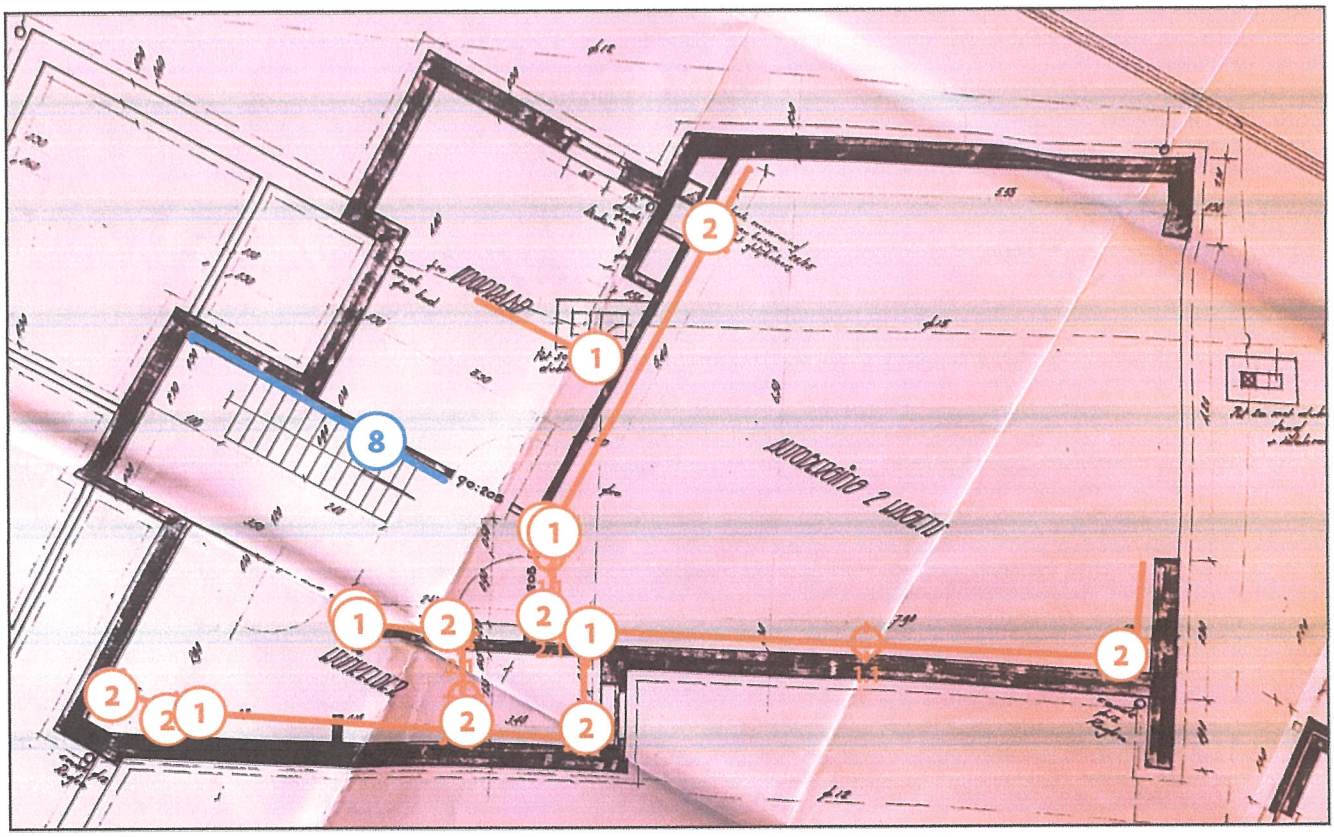
Plan 1.1: Kelders en garage

Beschrijving	Type	Actie
1. Buisisolatie rechte stukken	Asbestmateriaal	Verwijderen
1.1 Code: 42833/03	Mengmonster	-
2. Buisisolatie bochten	Asbestmateriaal	Verwijderen
2.1 Code: 42833/04	Mengmonster	-
8. Binnenmuren	Geen asbest	-

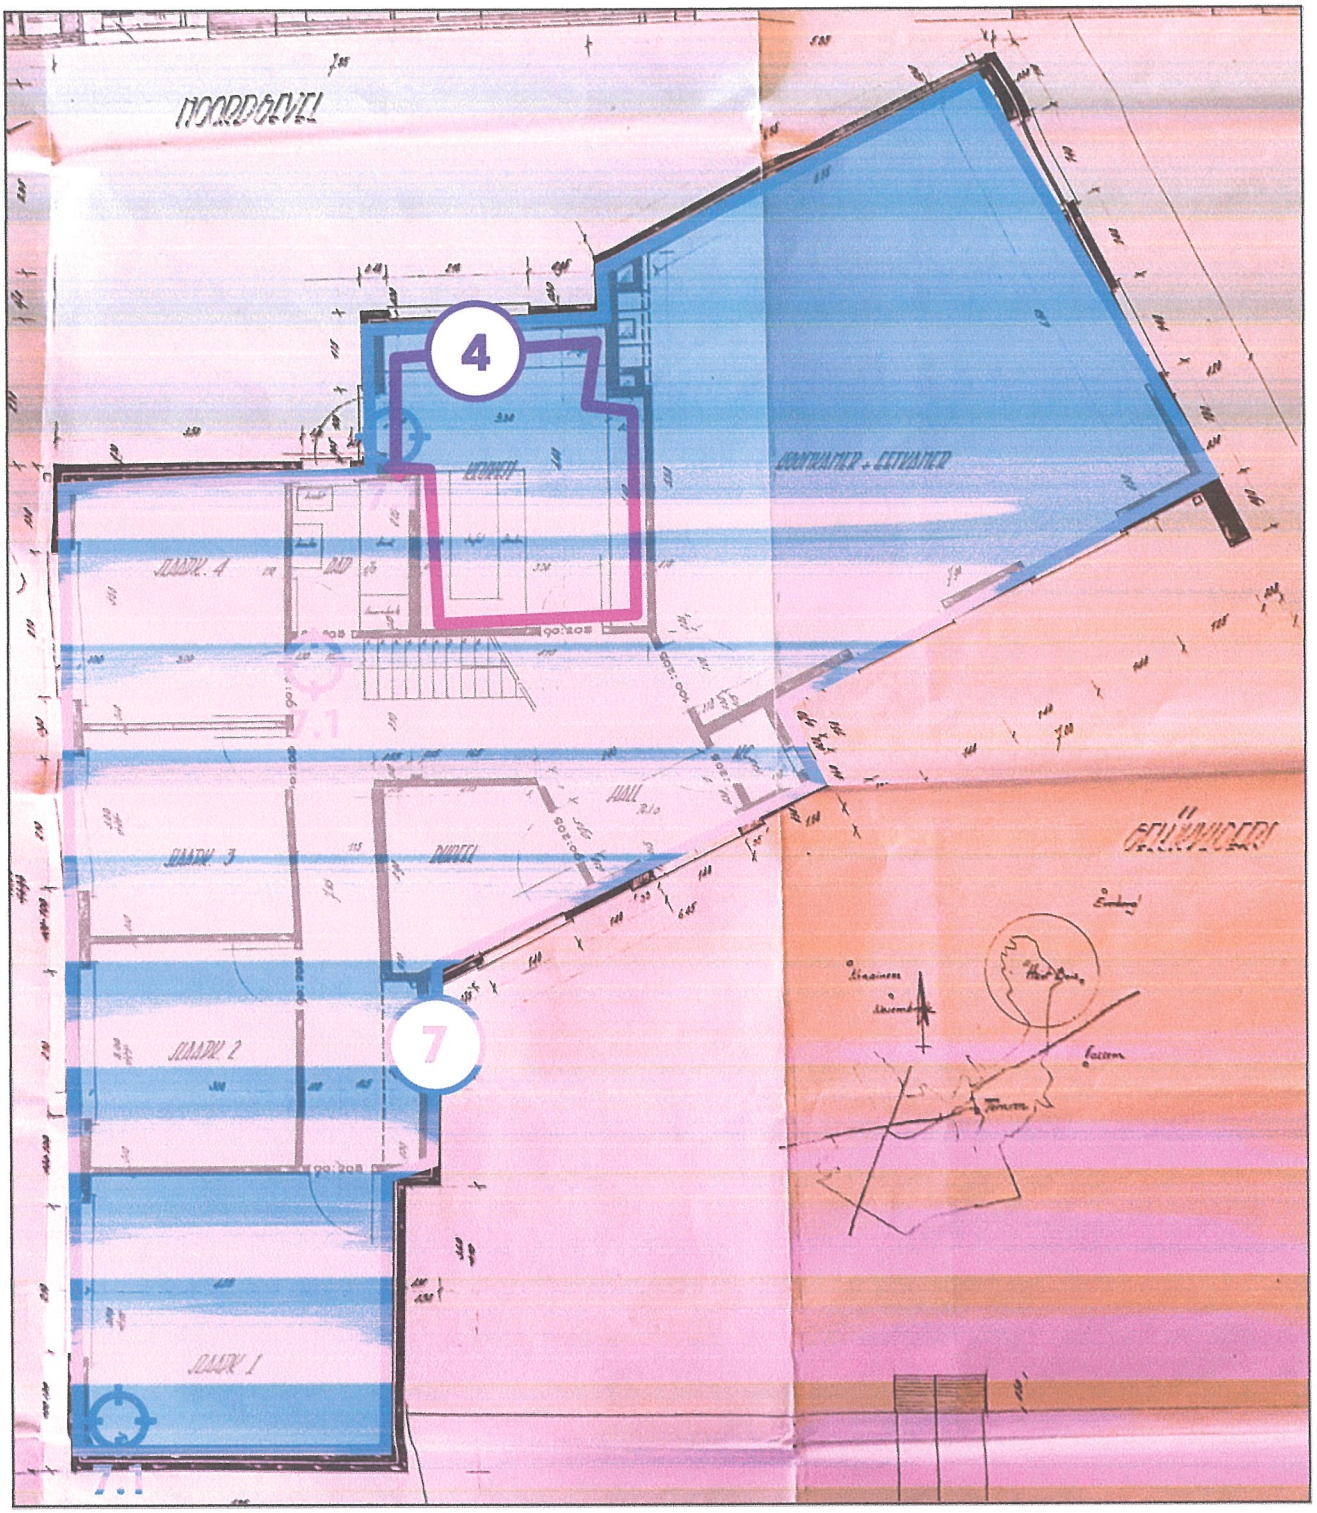
Plan 1.2: Gelijkvloers

4. Tegels in de keuken	Advies	-
7. Plafonds	Geen asbest	-
7.1 Code: 42833/02	Mengmonster	-

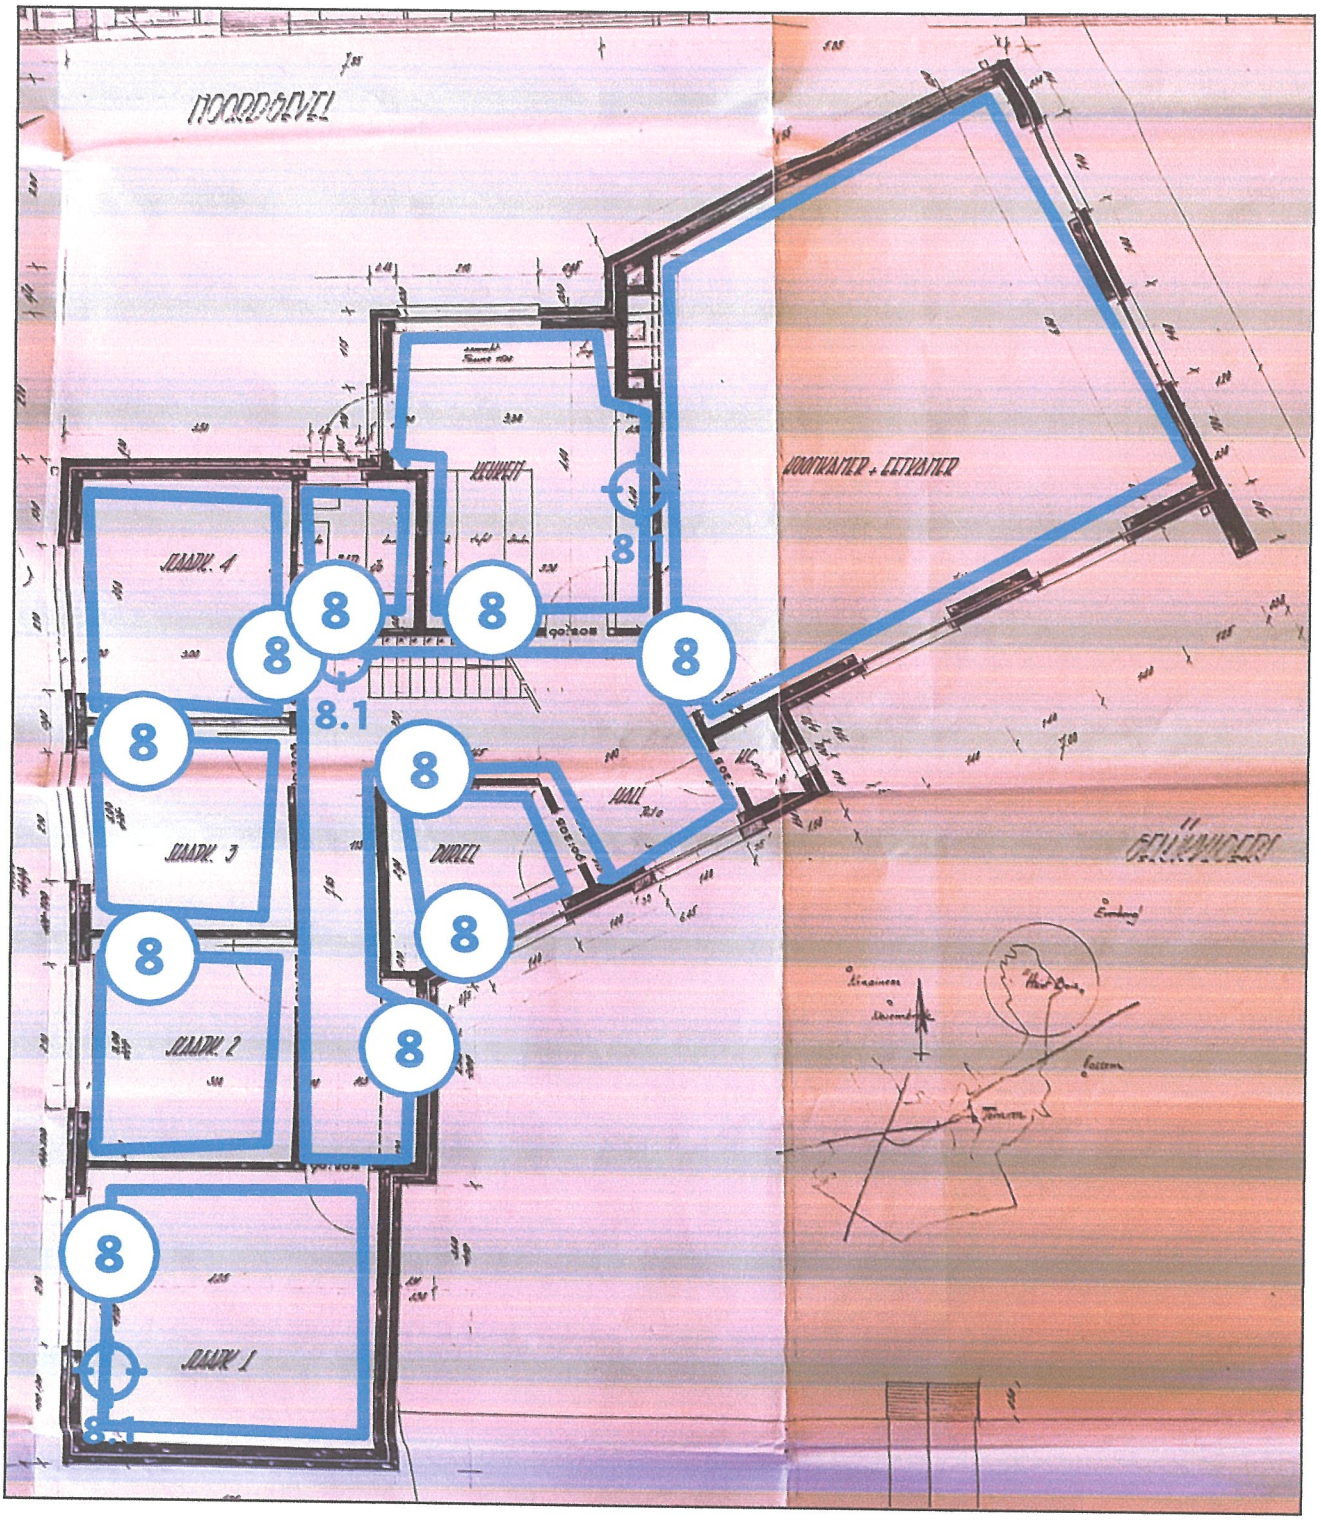
Plan 1.3: Gelijkvloers

8. Binnenmuren	Geen asbest	-
8.1 Code: 42833/01	Mengmonster	-

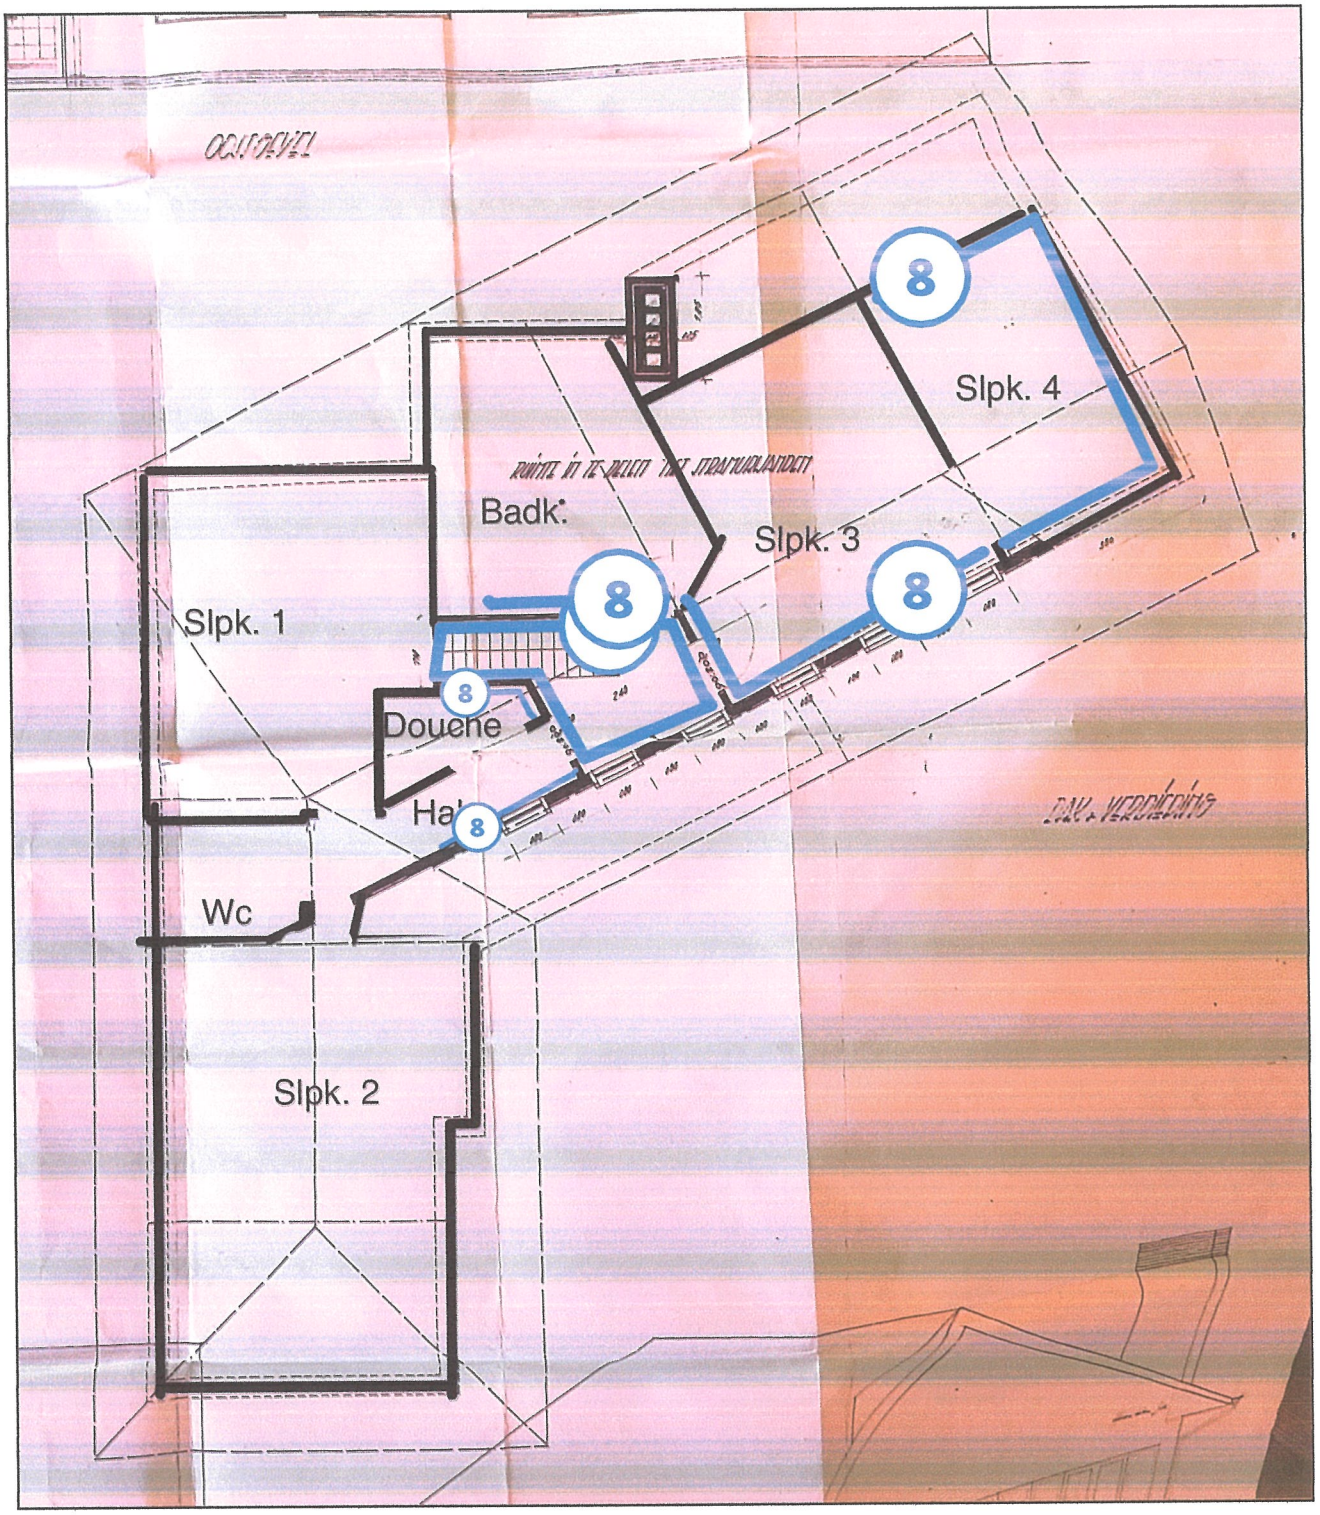
Plan 1.4: 1ste verdieping

8. Binnenmuren	Geen asbest	-

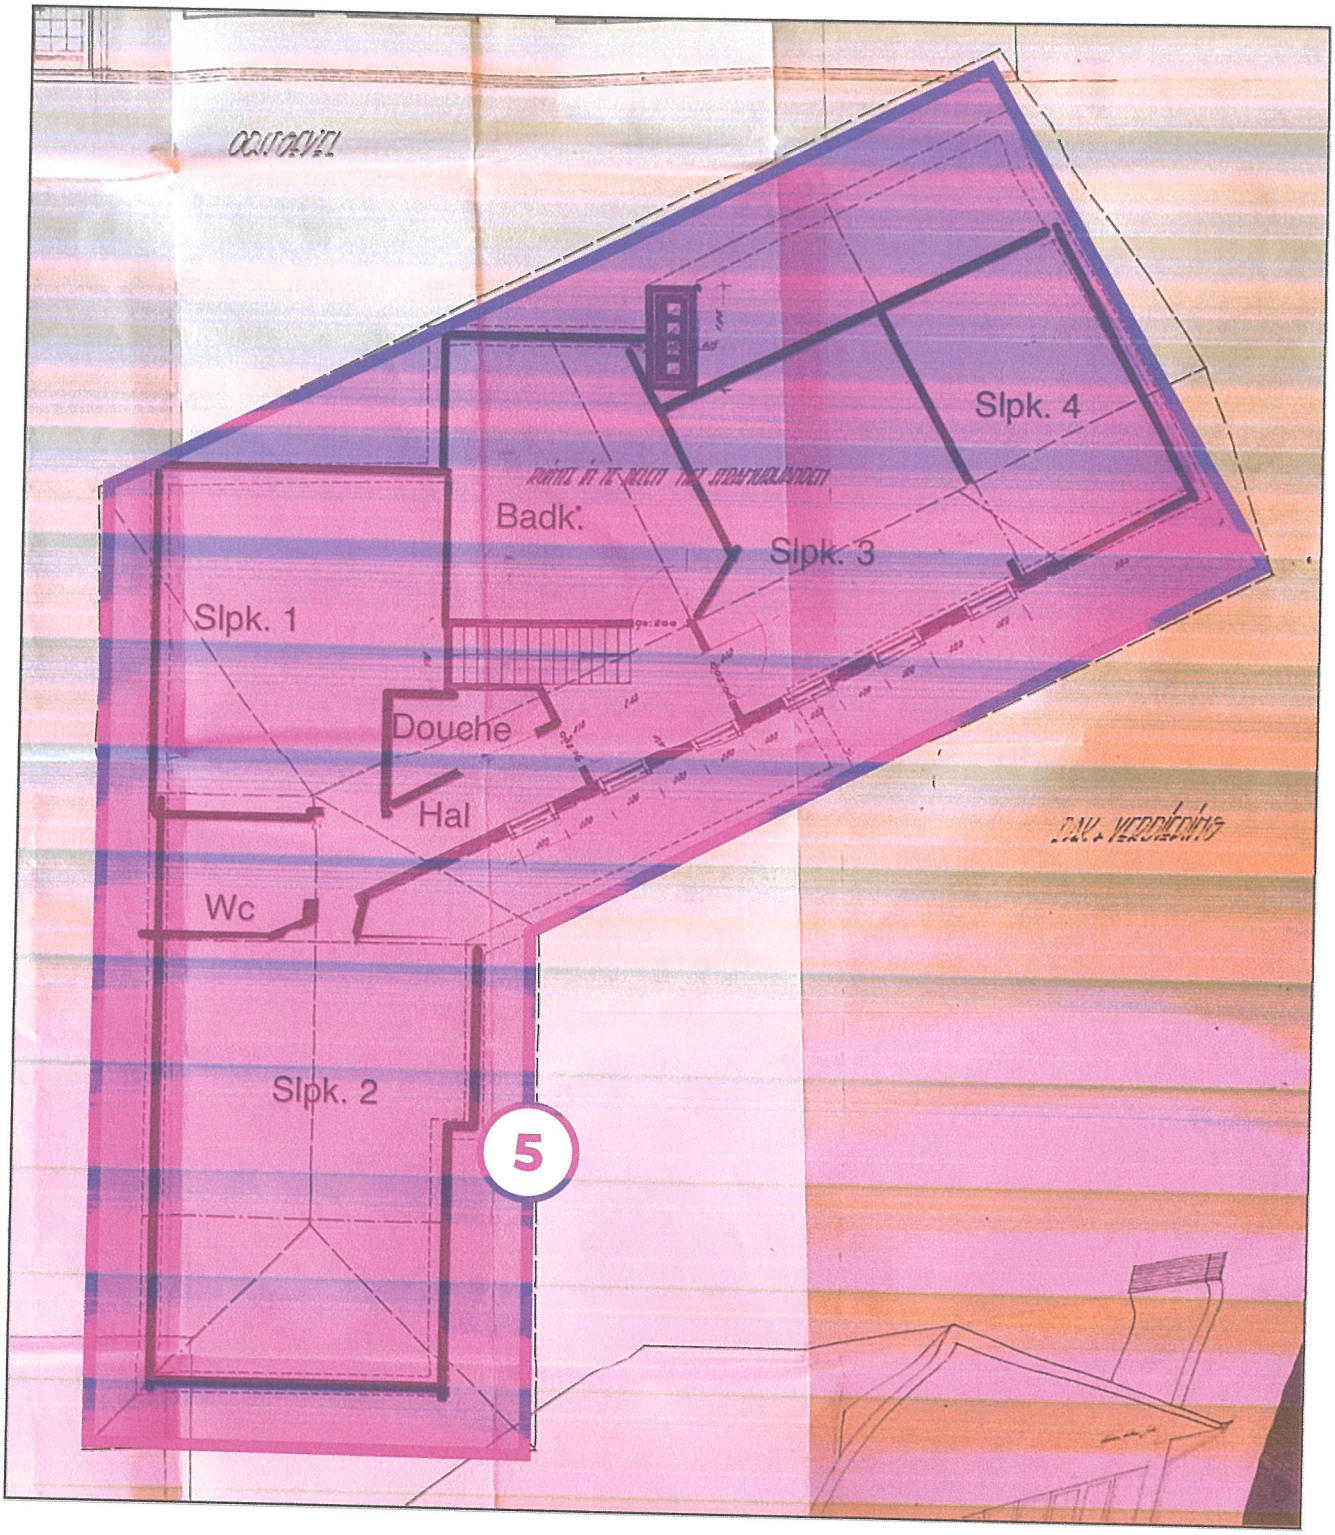
Plan 1.5: 1ste verdieping

5. Onderdak hoofdgebouw	Advies	-

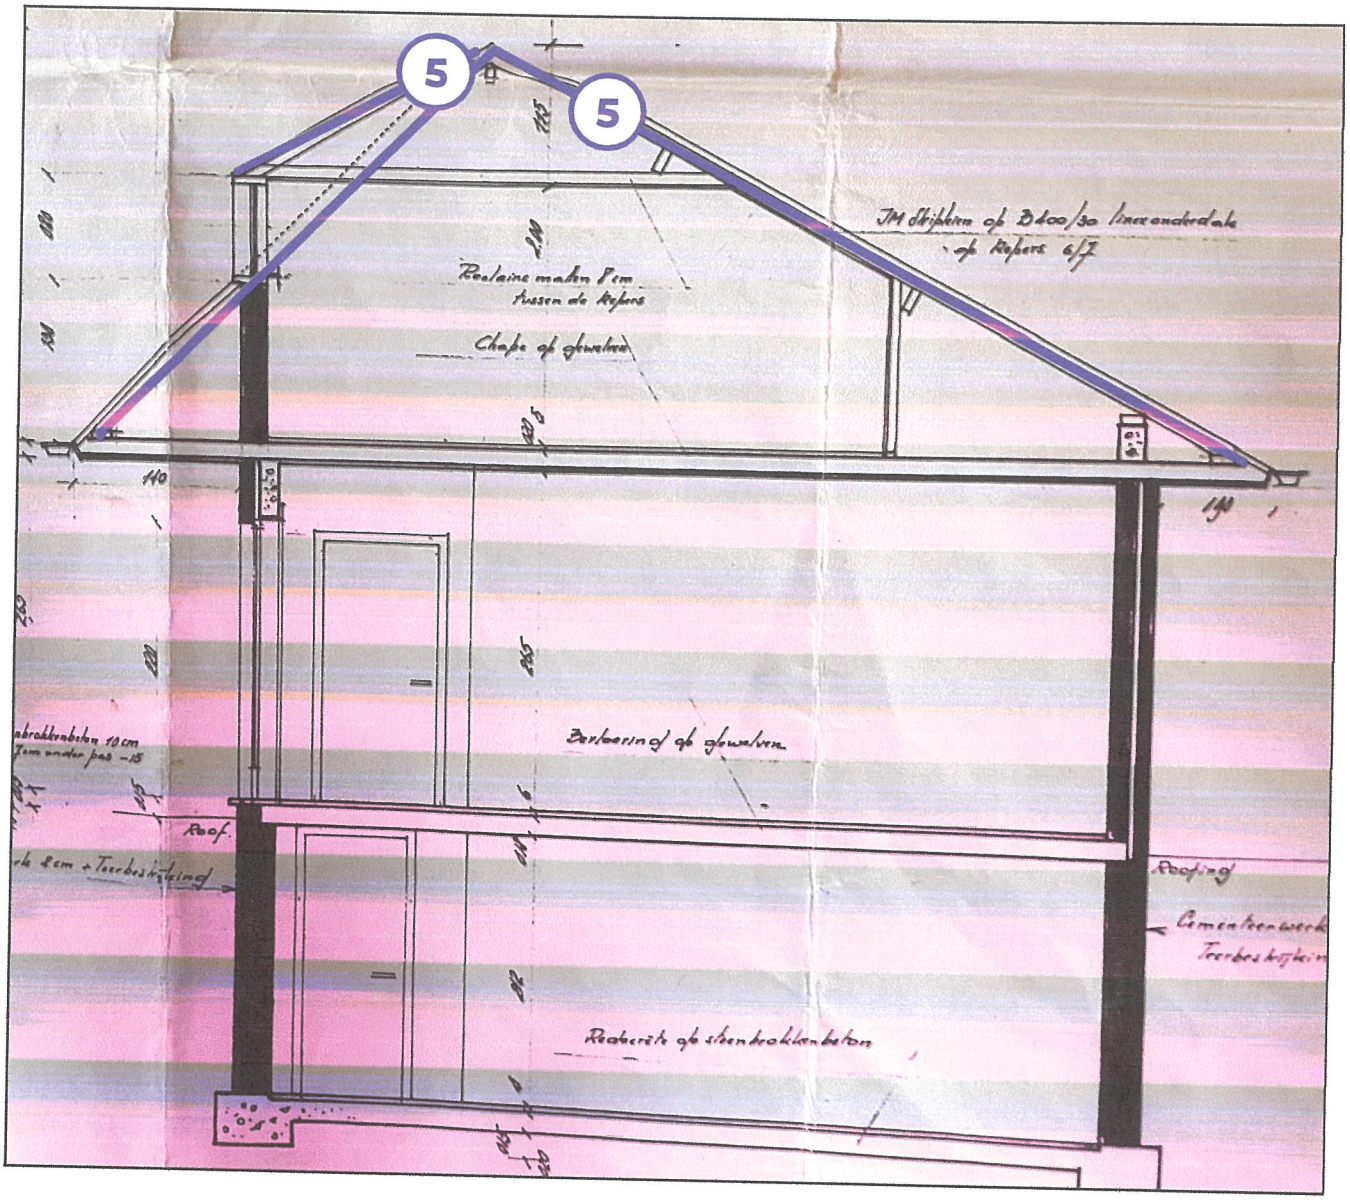
Plan 1.6: doorsnede

Beschrijving	Type	Actie
5. Onderdak hoofdgebouw	Advies	-

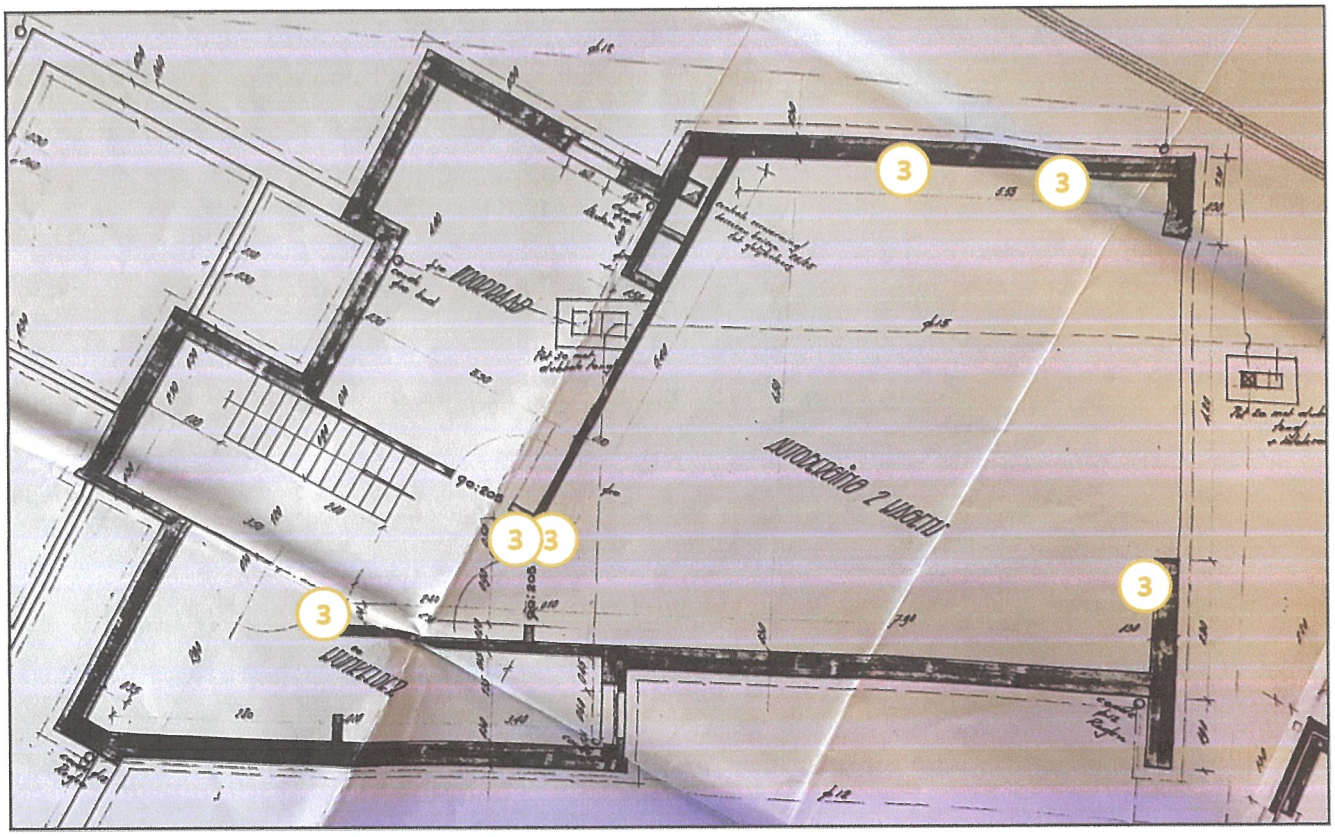
Plan 1.8: Kelders en garage

Beschrijving	Type	Actie
3. Bakeliet	Asbestmateriaal	Zorgvuldig beheren

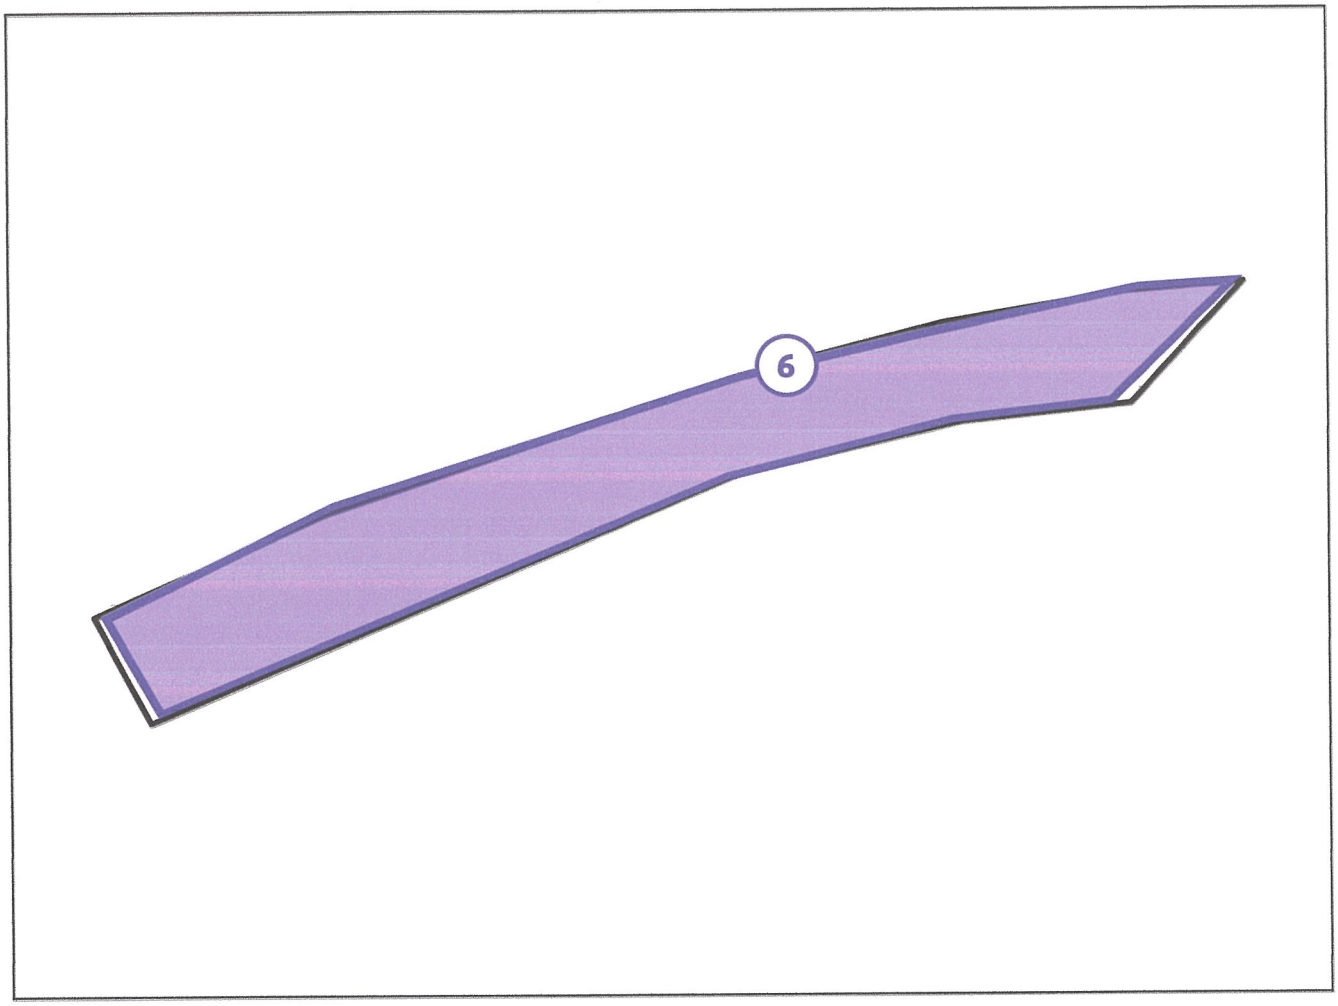
Plan 2.1: Trap plan

Beschrijving	Type	Actie
6. Trap	Advies	-

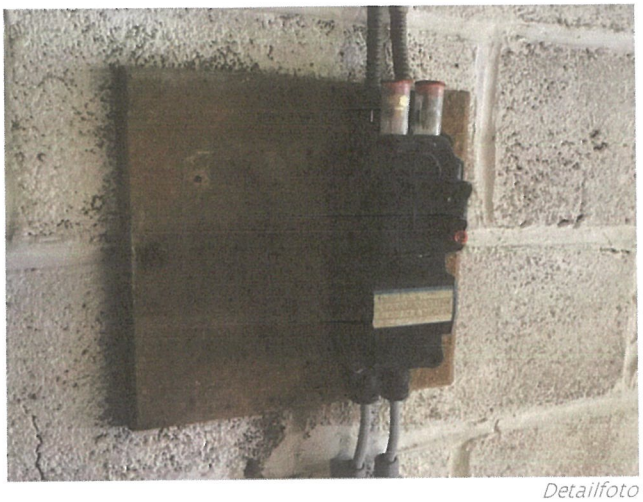
Fiche 3: Bakeliet

Het asbestmateriaal valt onder de mijlpaal van 2040.

Eindbeoordeling materiaalrisico	Laag materiaalrisico en/of verlaagde kans op vezelvrijgave

Gebondenheid	Categorie 1: hechtgebonden in oorsprong
Asbestsoort (vezeltype)	Crocidoliet aanwezig
Asbestconcentratie	Laag (< 50%)
Afschermingsgraad van het gehele materiaal	Geheel of deels (ook) vrij aan de binnenlucht
Toestand van het materiaal	Onbeschadigd, niet verweerd

Beschrijving	Bakeliet
Omgeving	Binnen
Primaire drager	Binnenwand
Asbestmateriaal	Plaat, paneel, tablet - Type Bakeliet
Bindmiddel van asbestmateriaal	Kunststof of -hars
Gebondenheid op basis van bindmiddel	Hecht
Hoeveelheid (oppervlakte - dikte - aantal)	• 0,10 m^2 - 0,20 cm - 1 stuk
Totaal volume	< 0,001 m^3
Eenvoudig bereikbaar	Ja
Bevestigingswijze	• Geschroefd
Identificatiemethode	Vaststelling zonder monstername
Destructieve handeling voor identificatie	Nee

- Zorg voor een veilig beheer. Vermijd het beschadigen van het asbestmateriaal. Controleer de toestand jaarlijks op wijzigingen.

- Eenvoudige handelingen: mag via doe-het-zelf of door werknemer(s) met opleidingsattest eenvoudige handelingen
  Kan door particulier verwijderd worden zonder breken of beschadigen bij verwijderen.

Draag steeds handschoenen en een ffp3 mondmasker.

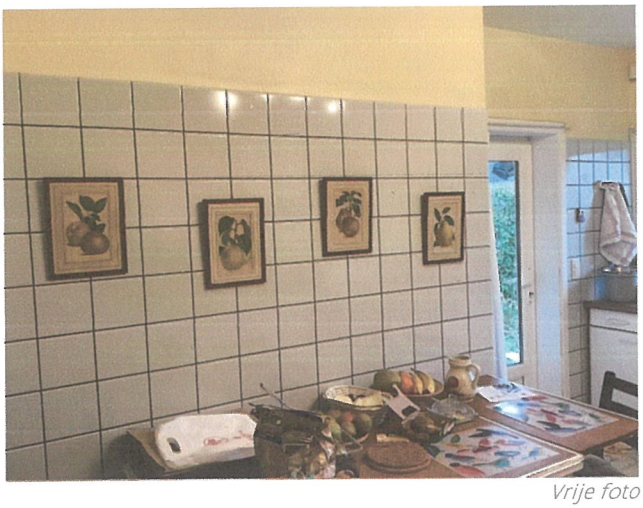
Fiche 4: Tegels in de keuken

Mogelijks zijn de tegels verlijmd met asbesthoudende lijm.

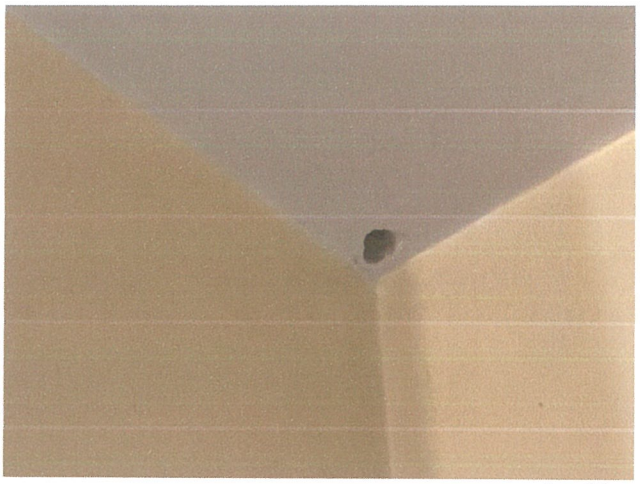
Fiche 7: Plafonds

Geen asbest

#	Type	Referentie	Resultaat
7.1	Mengmonster	42833/02	Geen asbest

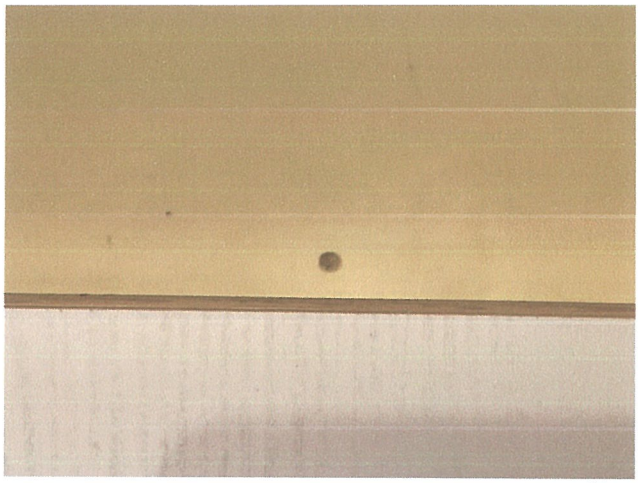
Fiche 8: Binnenmuren

Geen asbest

#	Type	Referentie	Resultaat
8.1	Mengmonster	42833/01	Geen asbest
