Asbestinventarisattest

Kaaiplein 10, 9220 Hamme

Attestnummer : **20260923-000275.000**
Uitgegeven op : **23.09.2026**
Geldig tot : **Onbeperkt** (tenzij de toestand wijzigt)

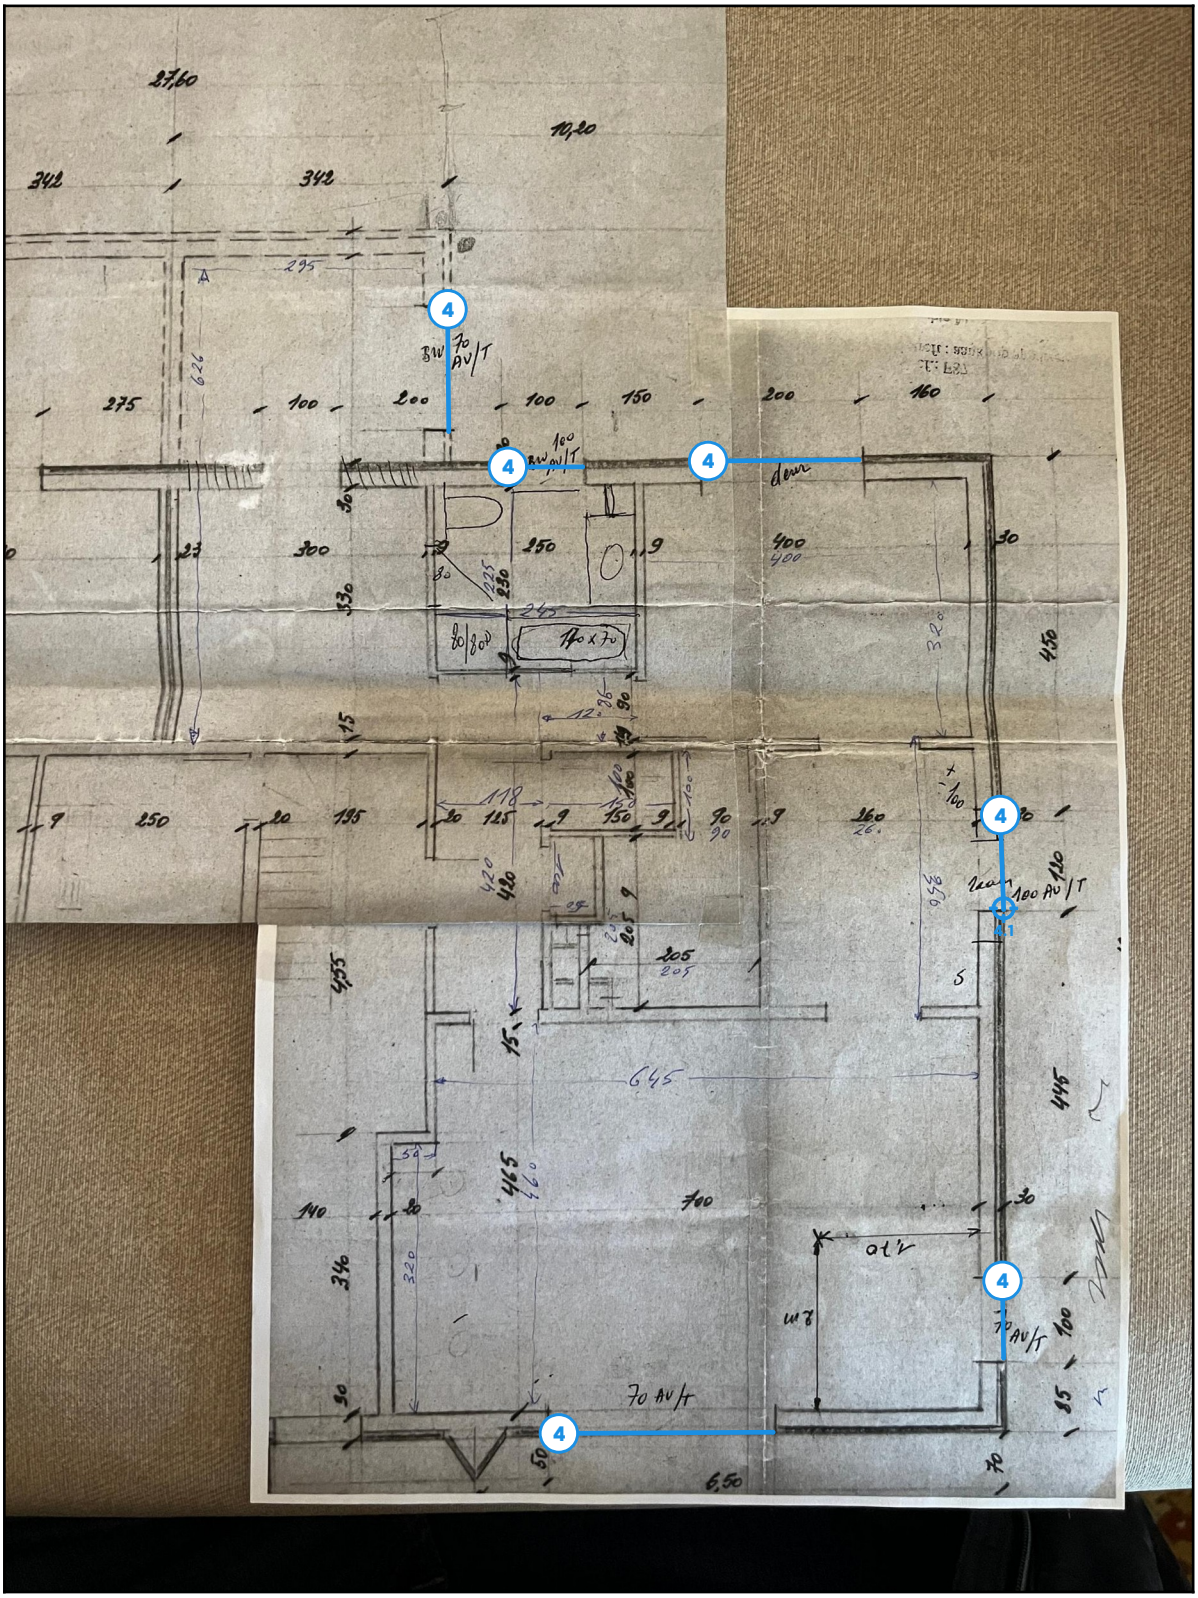
Plan 1.1: Gelijkvloers

4. Afdichtingsmateriaal (mastiek, kit, ...) tussen schrijnwerk en gevel	Geen asbest	-
4.1 Code: MAS1	Puntmonster	-

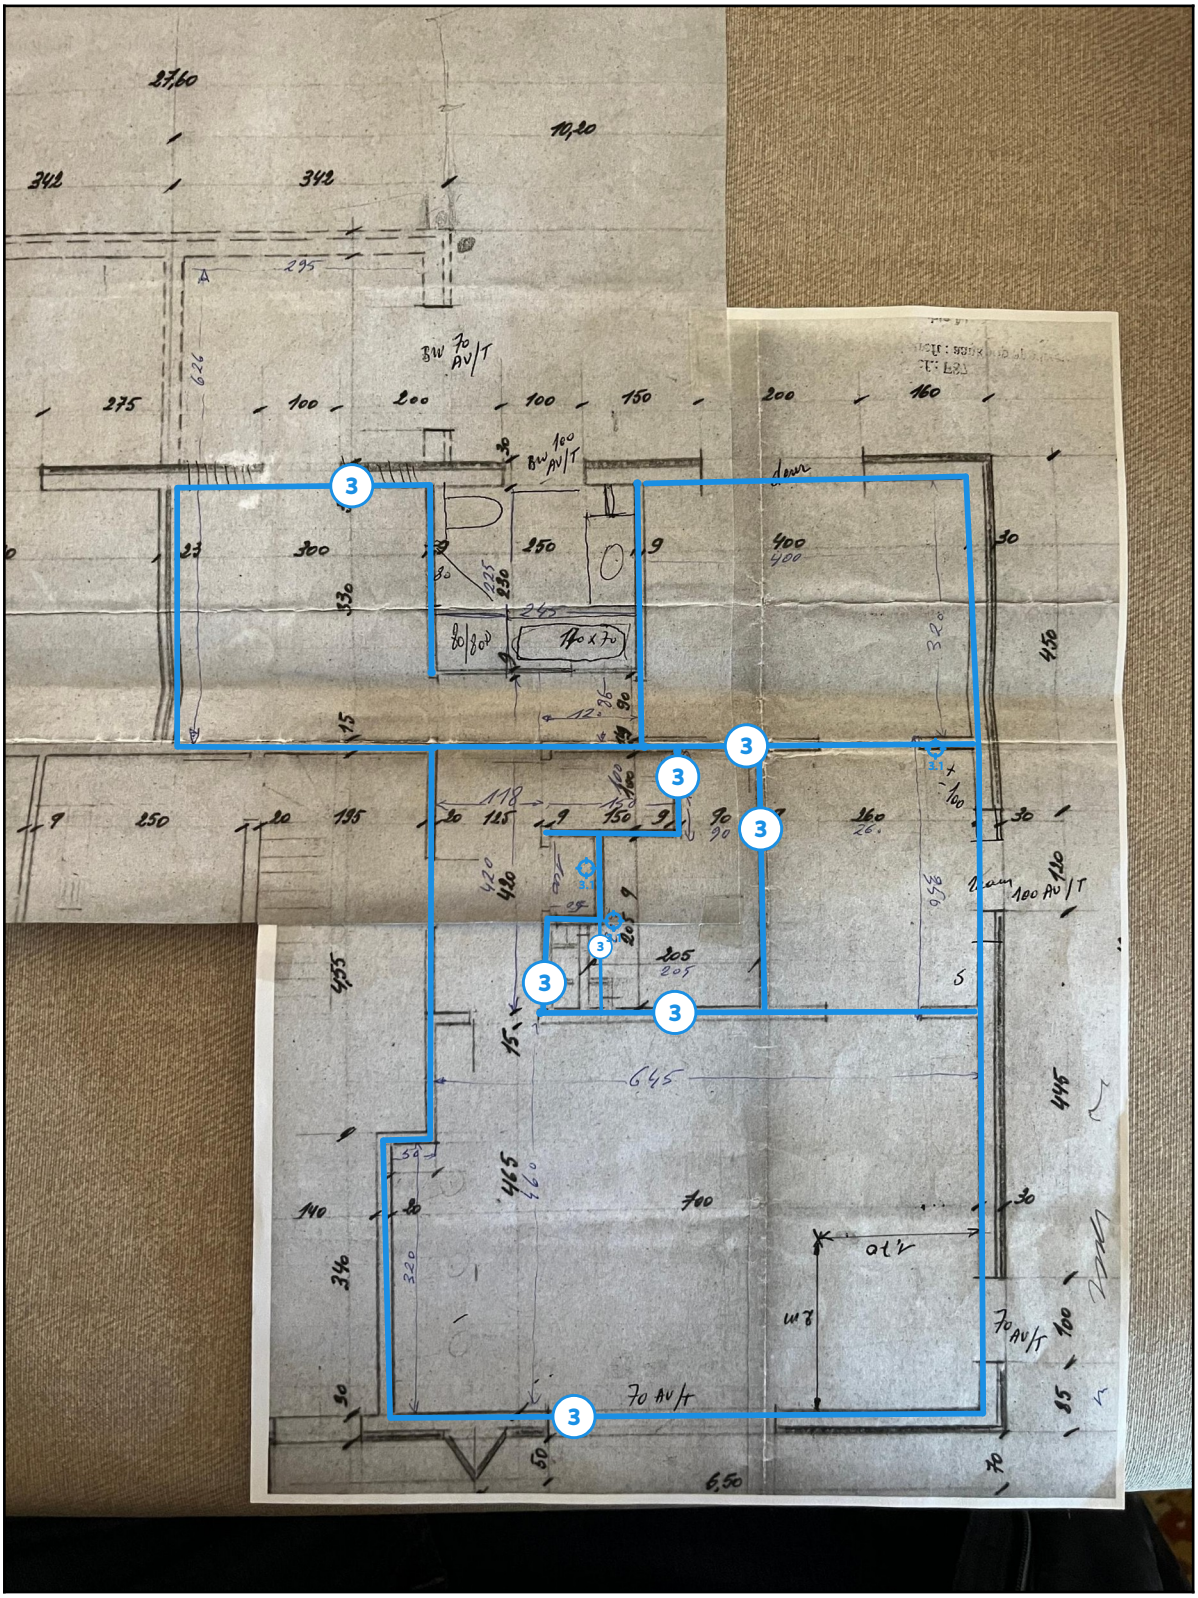
Plan 1.2: Gelijkvloers - pleisterwerk

3. Pleisterwerk muren	Geen asbest	-
3.1 Code: M1	Mengmonster	-

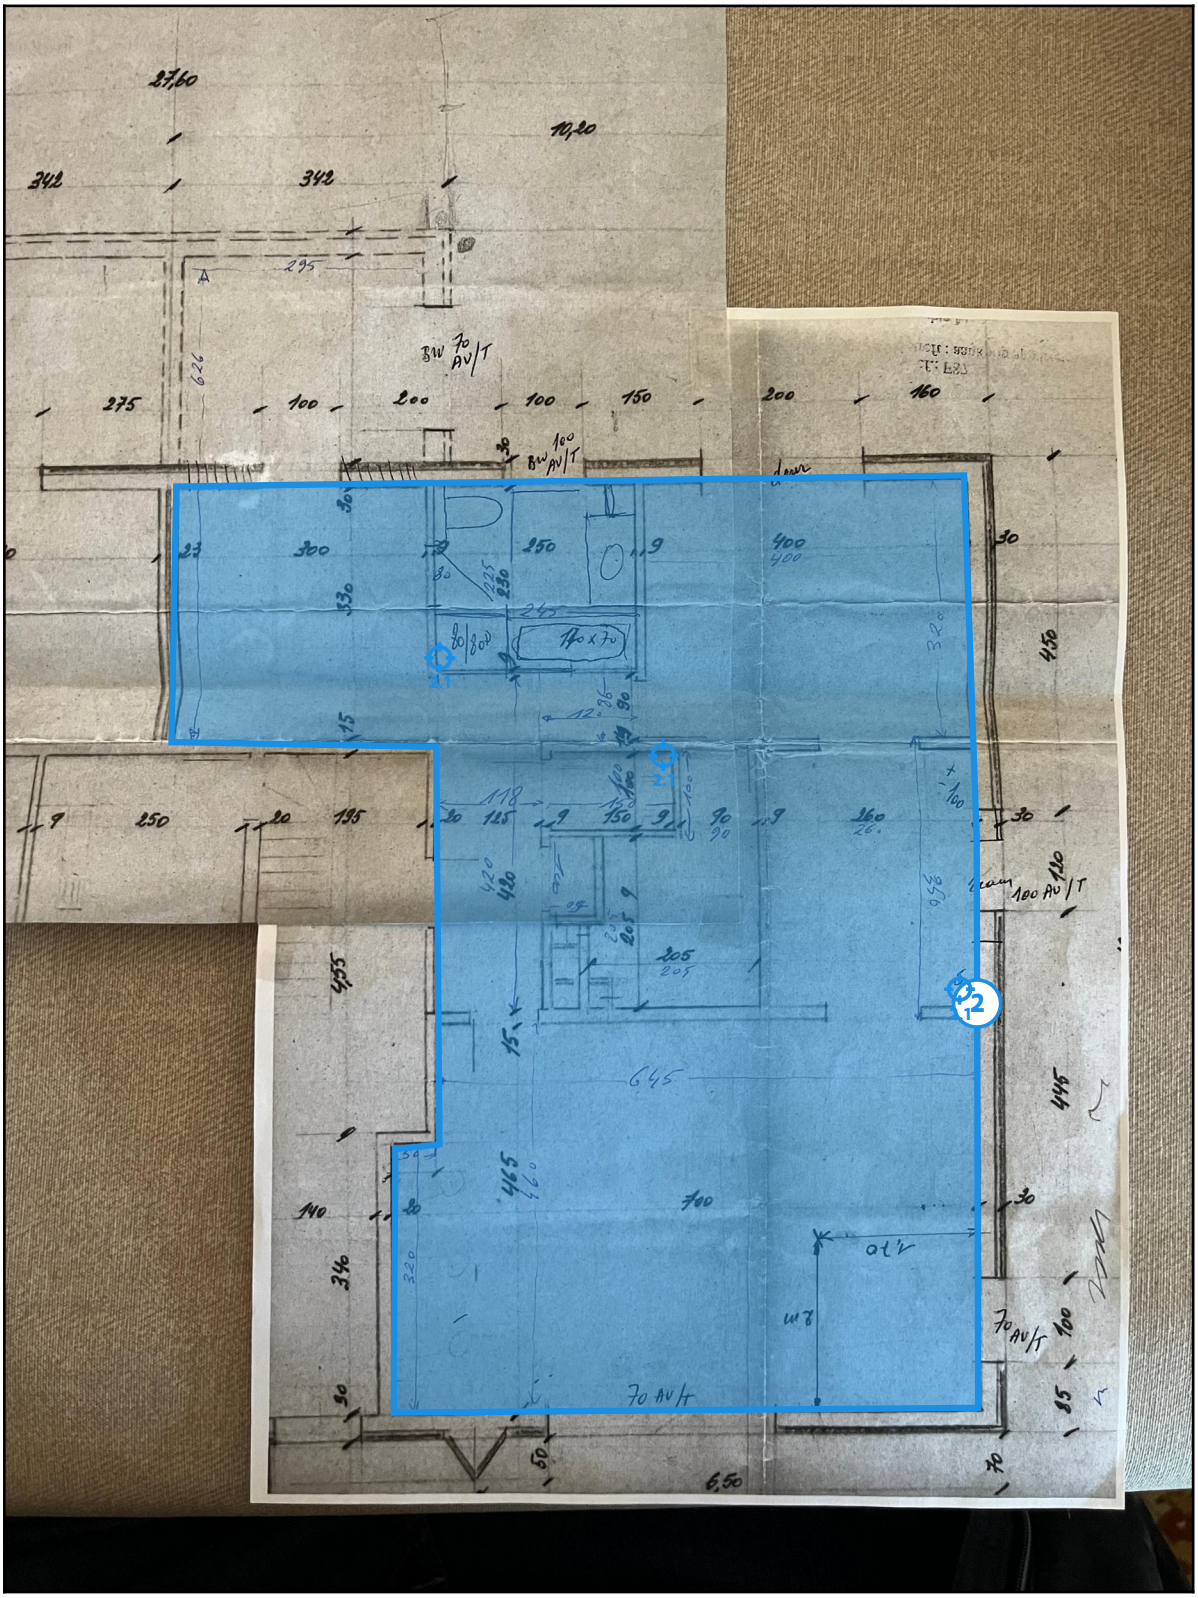
Plan 1.3: Gelijkvloers - pleisterwerk plafond

2. Pleisterwerk plafond	Geen asbest	-
2.1 Code: P1	Mengmonster	-

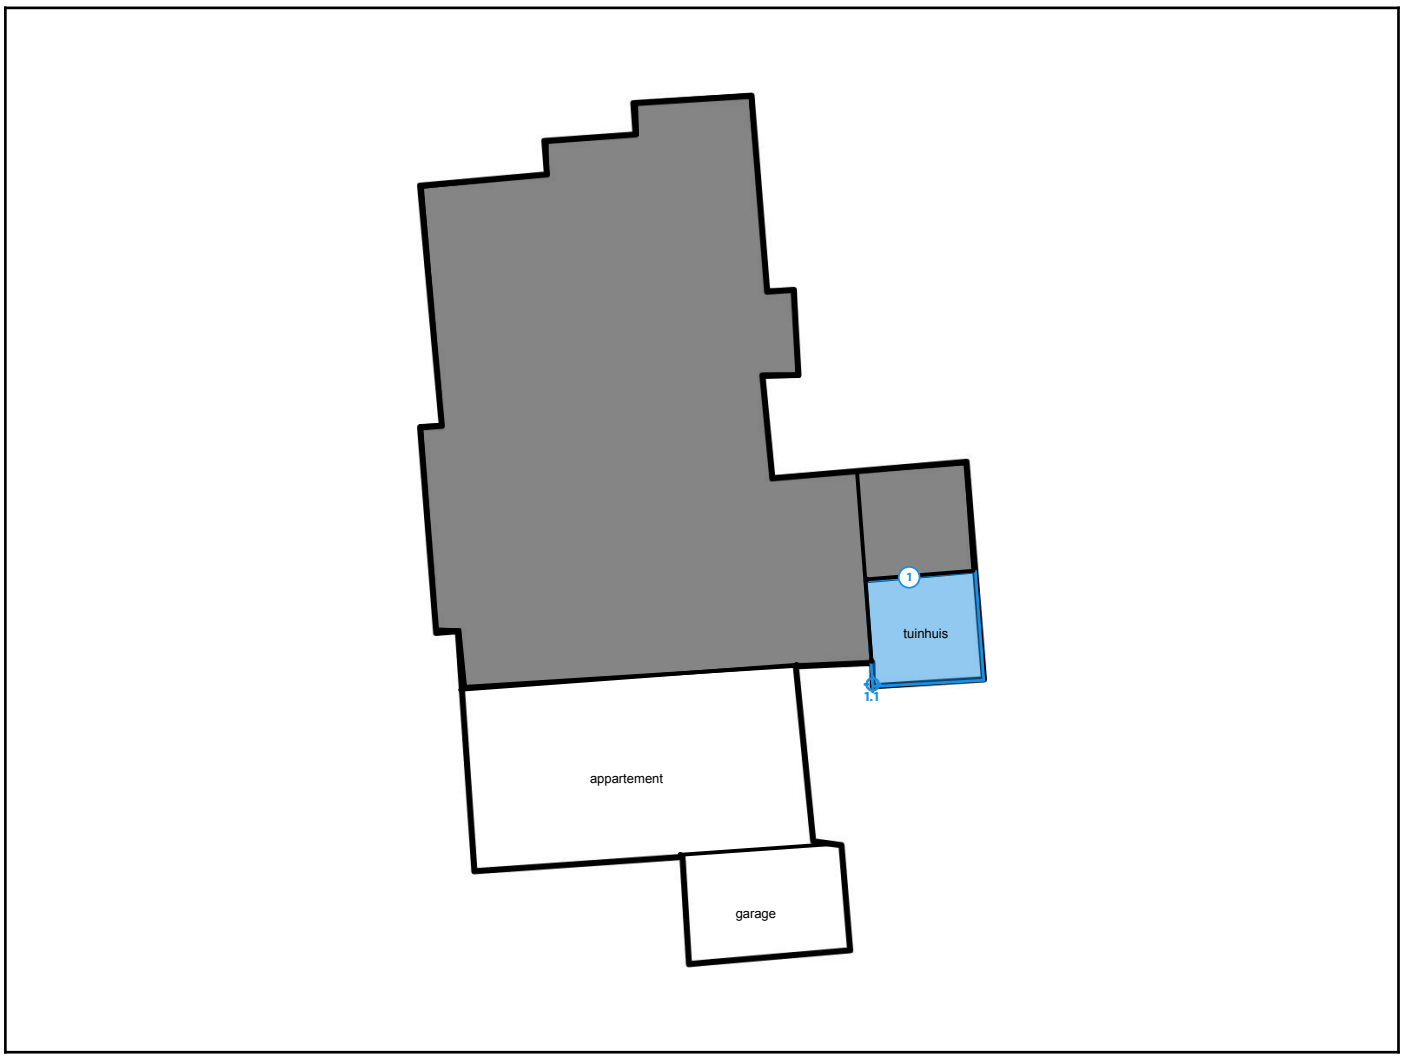
Plan 2.2: Overzichtsplan - dakbedekking

Beschrijving	Type	Actie
1. Materialen onder de dakbedekking (onderdak, ...) - tuinhuis	Geen asbest	-
1.1 Code: R1	Puntmonster	-

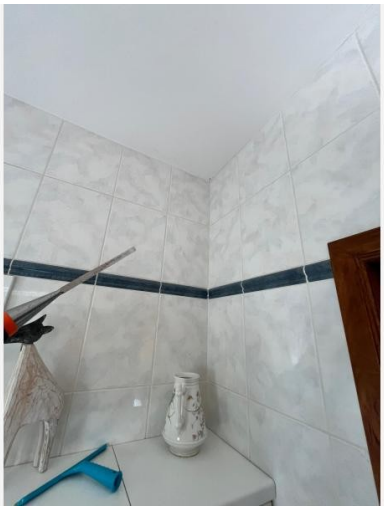
Fiche 2: Pleisterwerk plafond

Conclusie

Geen asbest

#	Type	Referentie	Resultaat
2.1	Mengmonster	P1	Geen asbest

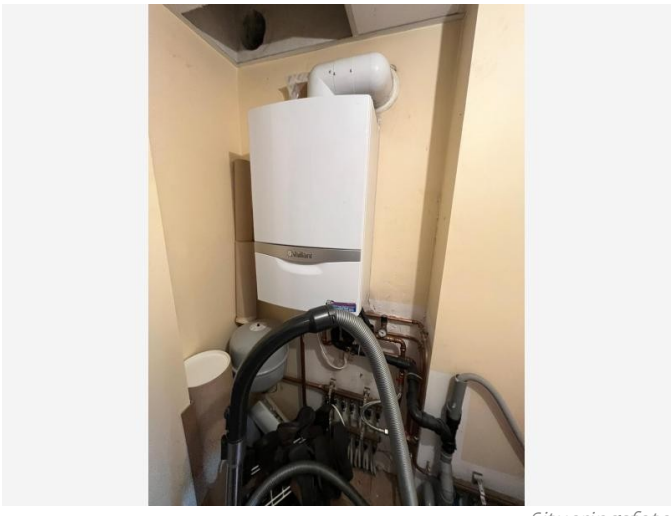
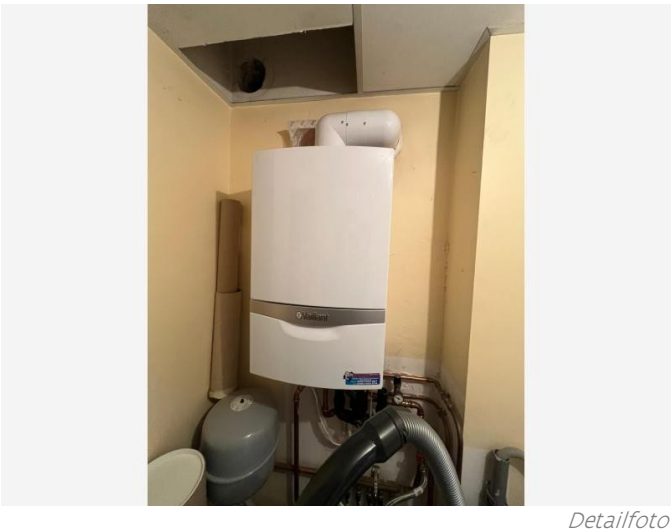
Beschrijving	Notitie	Terug te vinden op plannen
Fiche 5: Materialen aan de stookketel (dichtingen) - niet asbestverdacht	-	-
Fiche 6: Dakbedekking	Het appartement heeft geen persoonlijke dakbedekking, deze behoort toe tot de gemeenschappelijke delen van het appartementsgebouw. De garage en tuinhuis hebben een metalen golfplaten privatieve dakbedekking, deze is niet asbestverdacht.	-
