Asbestinventarisattest

Brusselsesteenweg 73A/5, 3080 Tervuren

Attestnummer : **20261030-000054.000**
Uitgegeven op : **30.10.2026**
Geldig tot : **30.10.2036**

Niet-asbestveilig

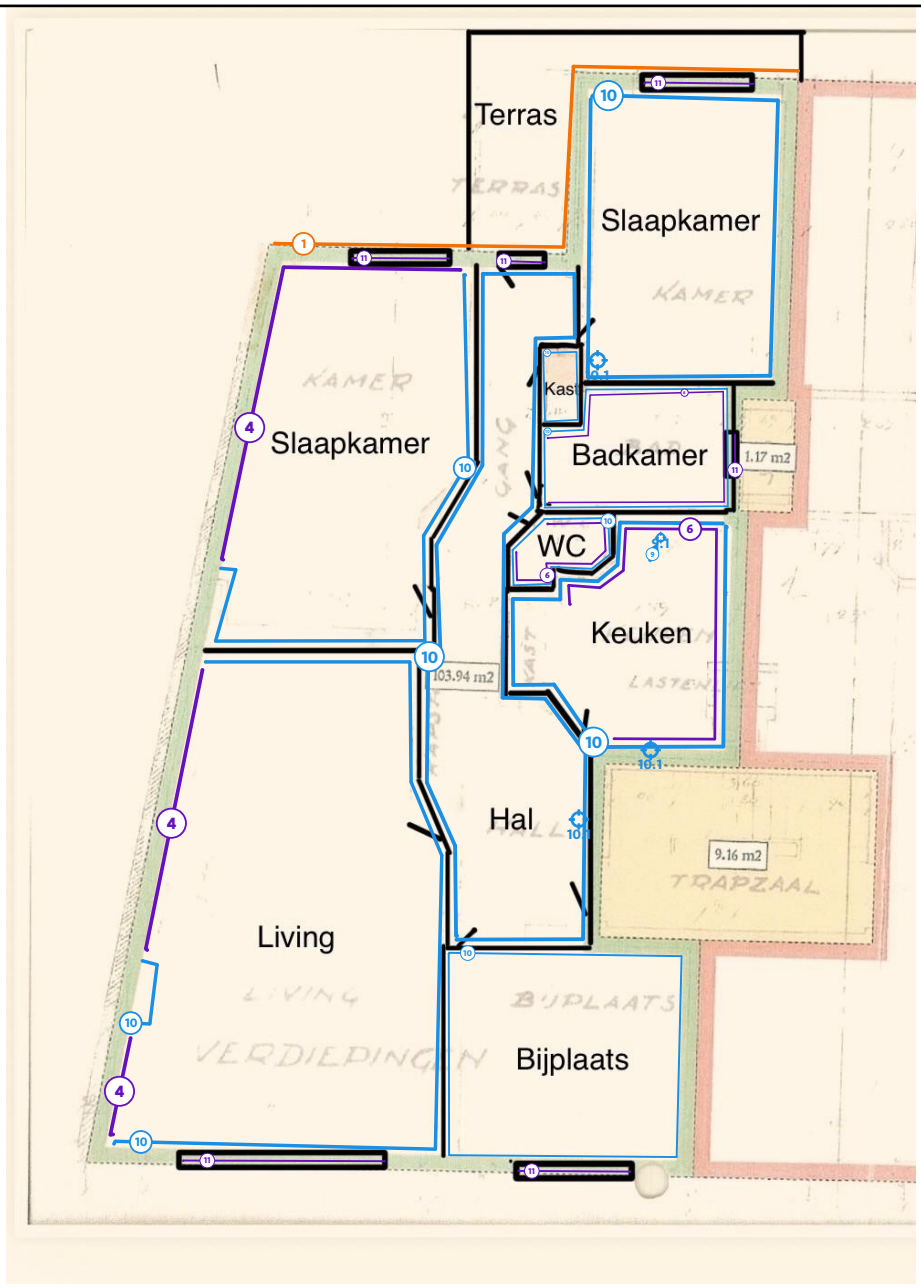
Plan 1.1: Appartement

Beschrijving	Type	Actie
1. Gevelleien	Asbestmateriaal	Verwijderen
4. Valse wand(en)/voorzetwand(en) - Gipskarton-Pvc-hout	Advies	-

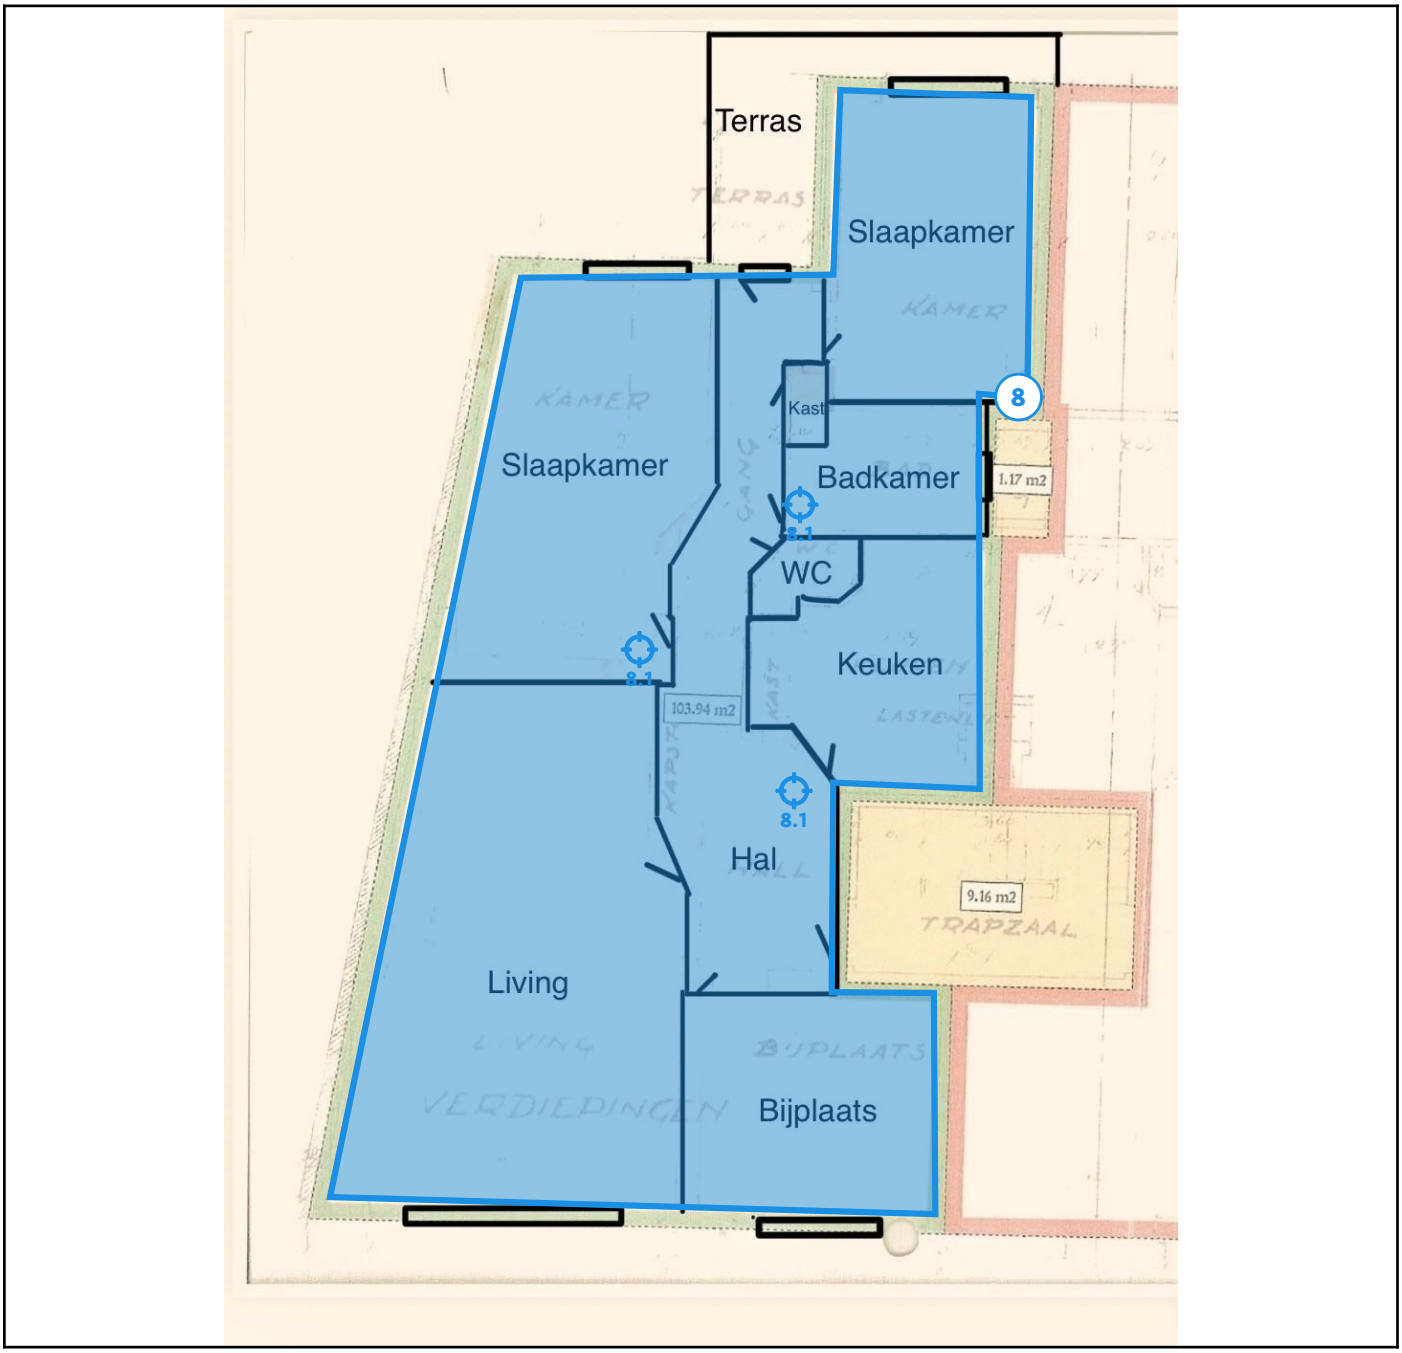
Plan 1.2: Appartement

Beschrijving	Type	Actie
8. Pleisterwerk plafonds	Geen asbest	-
8.1 Code: M02	Mengmonster	-

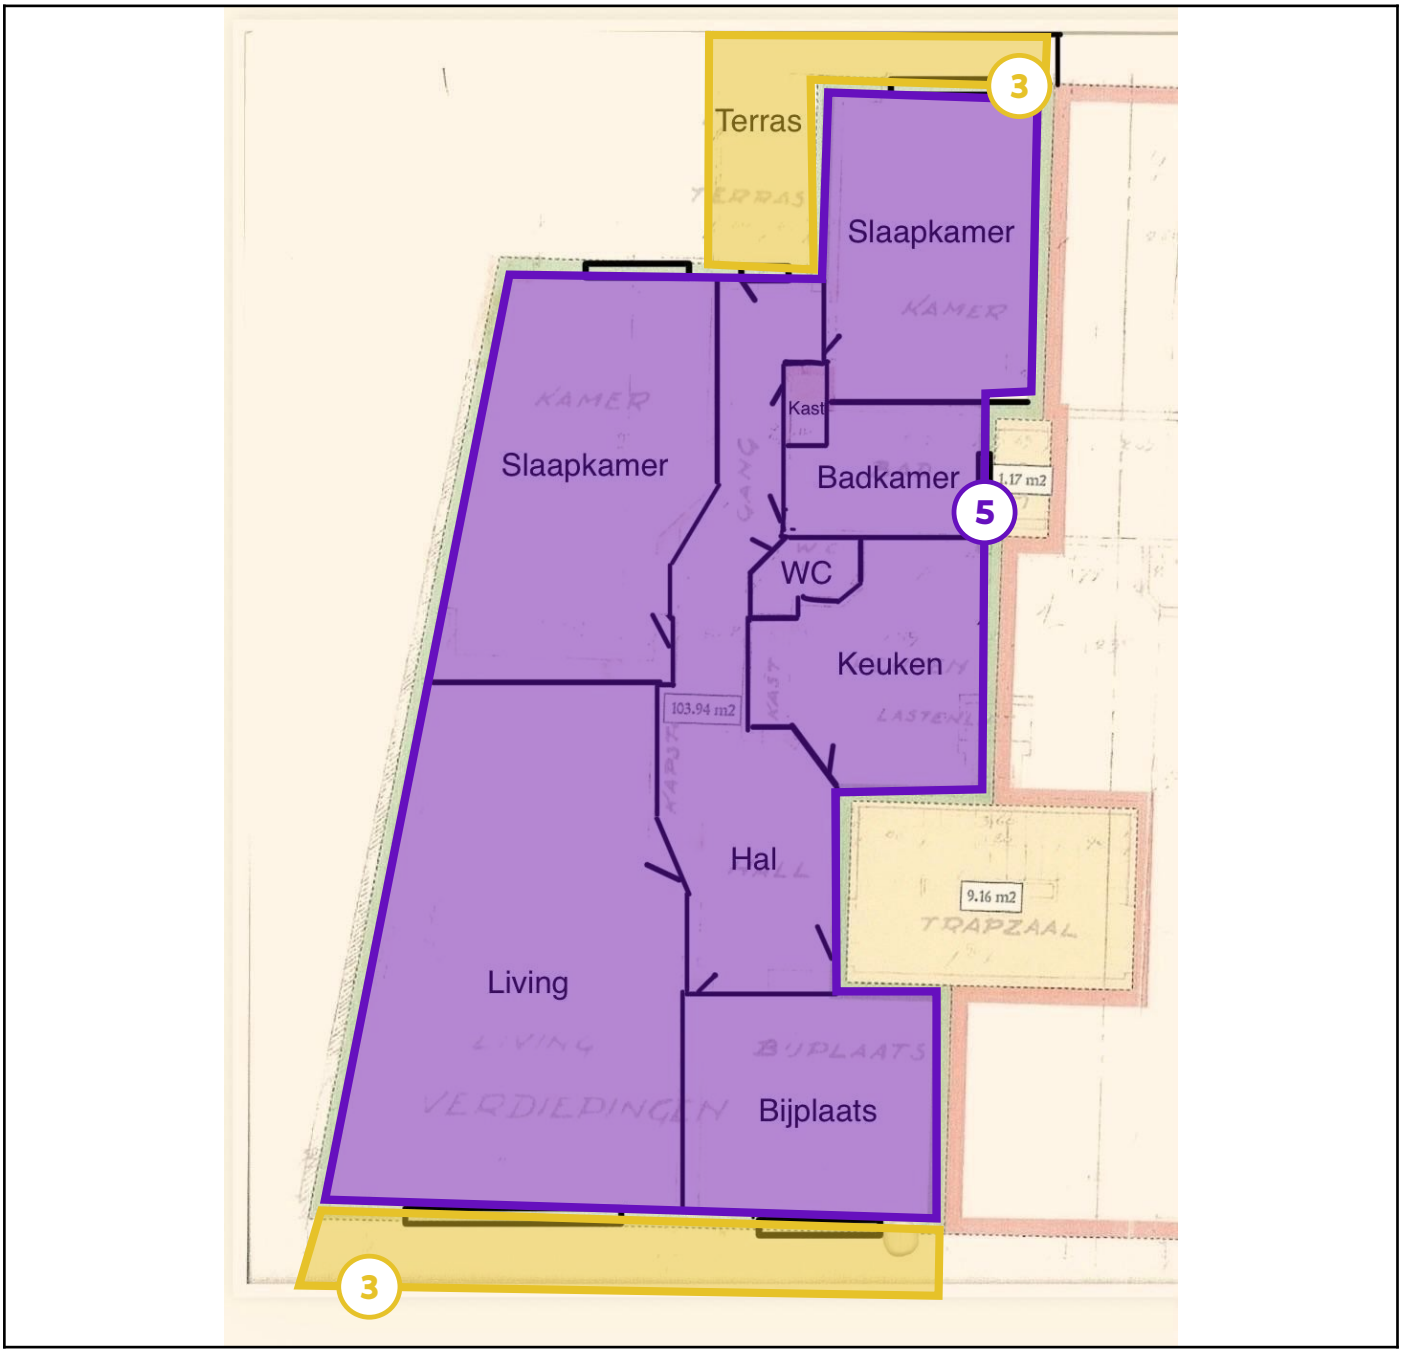
Plan 1.3: Appartement

Beschrijving	Type	Actie
3. Terrasbedekking - Roofing	Asbestmateriaal	Zorgvuldig beheren
5. Vloerbekleding - Niet verdacht	Advies	-

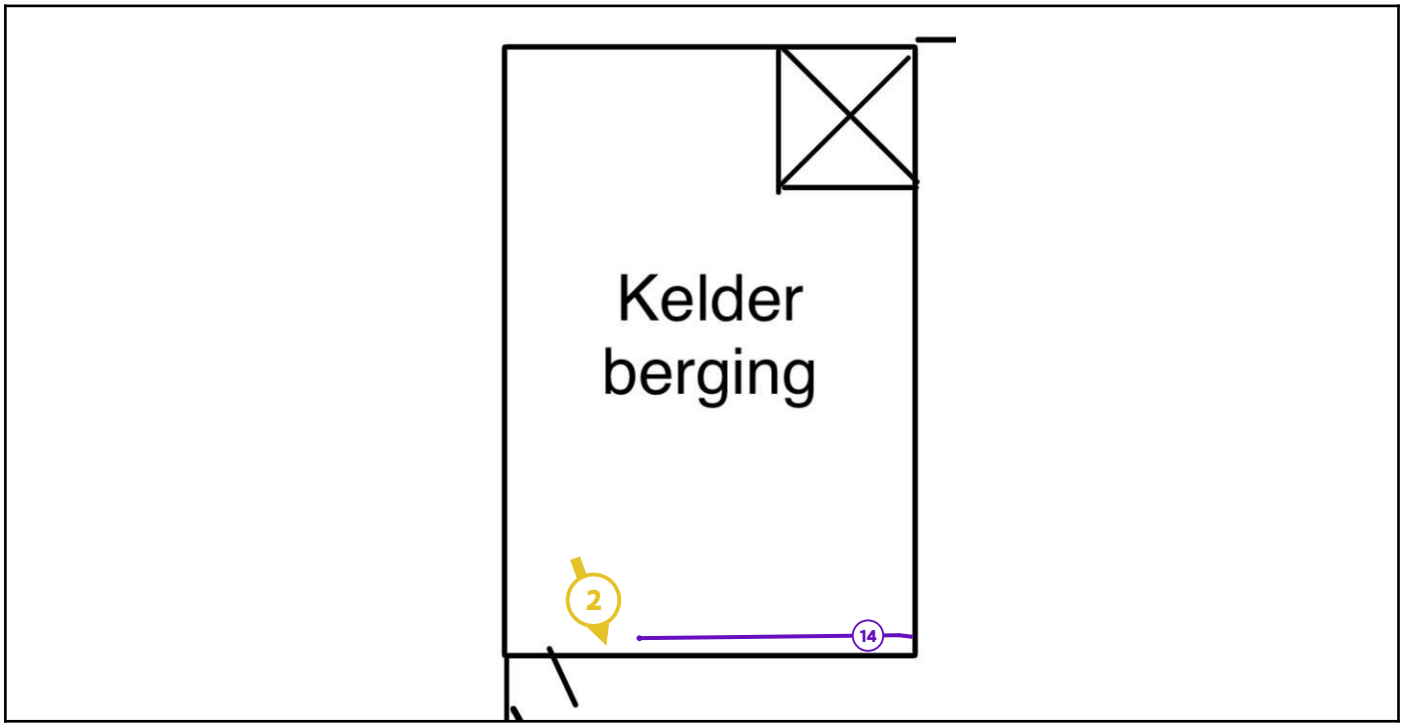
Plan 1.4: Kelderberging

Beschrijving	Type	Actie
2. Bakeliet schakelmateriaal	Asbestmateriaal	Zorgvuldig beheren
14. Leidingisolatie - niet aanwezig	Overige ruimte of materiaal	-

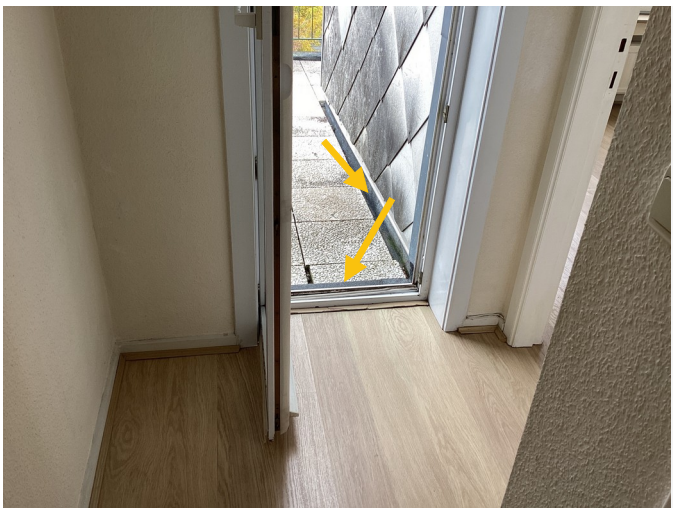
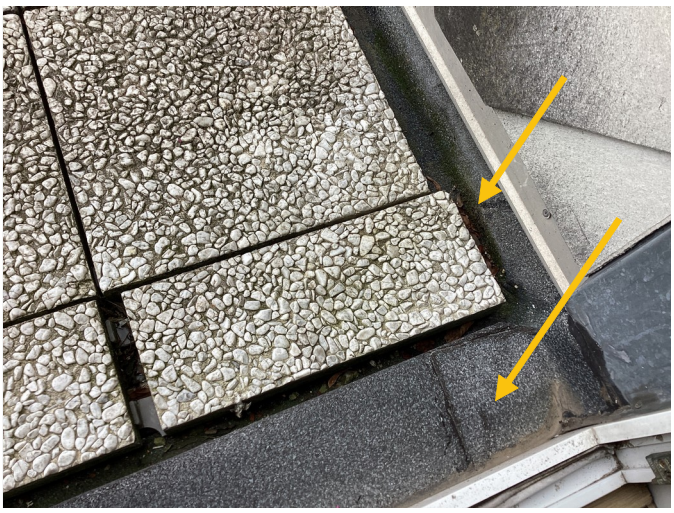
Fiche 3: Terrasbedekking - Roofing

Eindbeoordeling materiaalrisico	Laag materiaalrisico en/of verlaagde kans op vezelvrijgave

Gebondenheid	Categorie 1: hechtgebonden in oorsprong
Asbestsoort (vezeltype)	Alleen chrysotiel aanwezig
Asbestconcentratie	Laag (< 50%)
Afschermingsgraad van het gehele materiaal	Geheel of deels vrij aan de buitenlucht, maar geen contact met binnenlucht
Toestand van het materiaal	Licht beschadigd, licht verweerd. Intacte calciumsilicaatplaat of materiaal met categorie 3-gebondenheid

Beschrijving	Terrasbedekking - Roofing
Omgeving	Buiten
Primaire drager	Vloer
Asbestmateriaal	Dak- en gevelbekleding - Roofing
Bindmiddel van asbestmateriaal	Bitumen (roofing, teer, asfalt)
Gebondenheid op basis van bindmiddel	Hecht
Hoeveelheid (oppervlakte - aantal)	• 28,00 m^2 - 1 stuk
Totale oppervlakte	28,00 m^2
Eenvoudig bereikbaar	Ja
Bevestigingswijze	• Verlijmd, ingegoten, versmeerd
Identificatiemethode	De asbestdeskundige beoordeelt het materiaal als asbestverdacht en dus asbesthoudend, en dit zonder monstername. Motivatie: De materialen behoren niet toe aan de eigenaar voor wie de asbestdeskundige de asbestinventaris uitvoert.
Destructieve handeling voor identificatie	Nee
Opmerking	Roofing terras behorende tot gemeenschappelijke delen. Opgenomen in dit attest, vanaf terras makkelijk aanraakbaar De hoeveelheid betreft een schatting.

- Zorg voor een veilig beheer. Vermijd het beschadigen van het asbestmateriaal. Controleer de toestand jaarlijks op wijzigingen.
- Voer bijkomende staalname(s) uit.

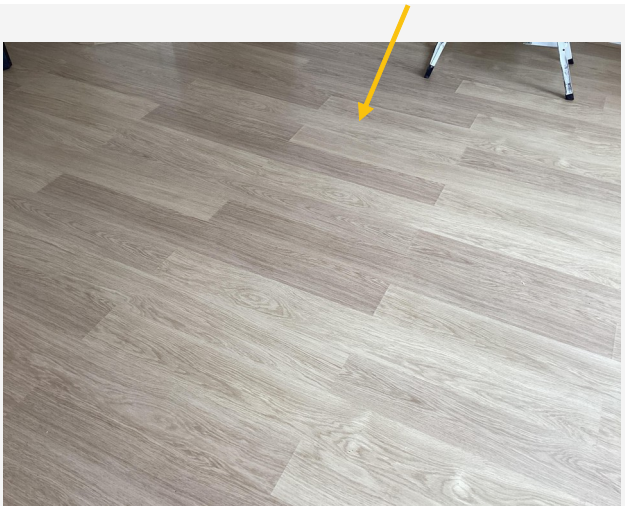
Fiche 5: Vloerbekleding - Niet verdacht

De aanwezige vloerbekleding is niet asbestverdacht. De onderliggende laag was echter niet inspecteerbaar zonder destructie tijdens de inspectie. Mogelijk is de onderliggende laag asbestverdacht.

Bestaande uit niet verdachte vinylvloer en houten kliklaminaat.
