Asbestinventarisattest

De Fourneaustraat 13, 2600 Antwerpen

Attestnummer : **20241111-000103.001**
Uitgegeven op : **11.11.2024**
Geldig tot : **11.11.2034**

Asbestveilig (maar niet asbestvrij)

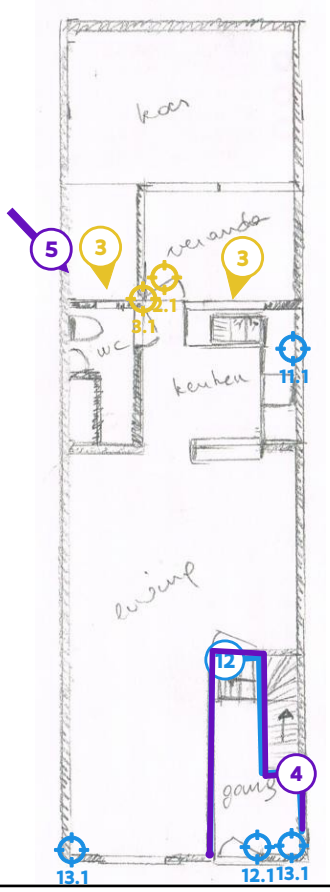
Plan 1.2: Plan 0

Beschrijving	Type	Actie
2. Plaat in de achterdeur	Asbestmateriaal	Zorgvuldig beheren
2.1 Code: S06	Puntmonster	-
3. Staal mastiek alu - glas gelijkvloers.	Asbestmateriaal	Zorgvuldig beheren
3.1 Code: S05	Puntmonster	-
4. De plafonds in de hal.	Beperking	-
5. Smelt zekeringen	Advies	-
7. Raamdorpels en deurdopels zijn nagekeken.	Advies	-
8. Alle andere plafonds zijn gipsplaten.	Advies	-

9. Vloeren zijn nagekeken	Advies	-
11. Mengstaal faience	Geen asbest	-
11.1 Code: S03	Mengmonster	-
12. Vinyl tegels in de hal.	Geen asbest	-
12.1 Code: S07	Puntmonster	-
13. Mengstaal bezetting muur	Geen asbest	-
13.1 Code: S01	Mengmonster	-

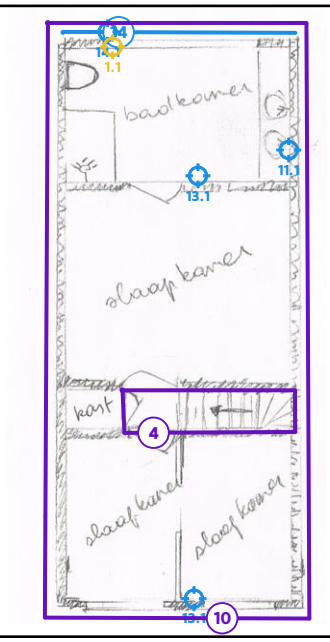
Plan 1.3: Plan 1

Beschrijving	Type	Actie
1. Mastiek tussen alu en steen 1ste verdiep	Asbestmateriaal	Zorgvuldig beheren
1.1 Code: S04	Puntmonster	-
4. De plafonds in de hal.	Beperking	-
7. Raamdorpels en deurdopels zijn nagekeken.	Advies	-
8. Alle andere plafonds zijn gipsplaten.	Advies	-
9. Vloeren zijn nagekeken	Advies	-
10. Dak is vernieuwd in 2013	Advies	-
11. Mengstaal faience	Geen asbest	-
11.1 Code: S03	Mengmonster	-
13. Mengstaal bezetting muur	Geen asbest	-
13.1 Code: S01	Mengmonster	-

14. Crepie op achtergevel.	Geen asbest	-
14.1 Code: S02	Puntmonster	-

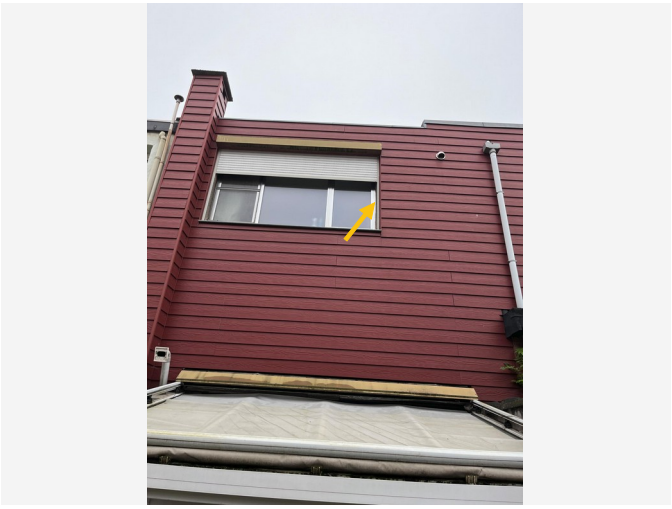
Fiche 1: Mastiek tussen alu en steen 1ste verdiep

Eindbeoordeling materiaalrisico	Laag materiaalrisico en/of verlaagde kans op vezelvrijgave

Beschrijving	Mastiek tussen alu en steen 1ste verdiep
Omgeving	Buiten
Primaire drager	Wandopening verticaal (raam, deur, ...)
Asbestmateriaal	In-situ afwerkingslagen - Pasta, stopverf, voegsel, stopsel, vulsel, mastiek, kitten, ...
Bindmiddel van asbestmateriaal	Kitten, mastiek, pasta
Gebondenheid op basis van bindmiddel	Hecht
Hoeveelheid (gewicht - aantal)	• 1,00 kg - 1 stuk
Totaal gewicht	1,00 kg
Eenvoudig bereikbaar	Ja
Bevestigingswijze	• Verlijmd, ingegoten, versmeerd
Identificatiemethode	Vaststelling met monstername
Destructieve handeling voor identificatie	Nee
Opmerking	Het zijn de ramen van de achtergevel. Op de eerste verdieping is er mastiek tussen de aluminium en de muur. Op het gelijkvloers is dit dichtgevoegd. Misschien zit er onder nog mastiek.

- Zorg voor een veilig beheer. Vermijd het beschadigen van het asbestmateriaal. Controleer de toestand jaarlijks op wijzigingen.

- Eenvoudige handelingen: mag via doe-het-zelf of door werknemer(s) met opleidingsattest eenvoudige handelingen
  De ramen in hun geheel demonteren, als je het zelf wil doen informeer eerst bij OVAM voor een veilige werkmethode.

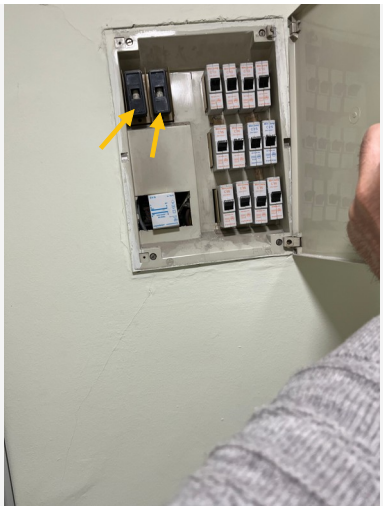
Fiche 5: Smelt zekeringen

De oude smelt zekeringen kunnen asbest bevatten, best vervangen door nieuwe.

De oude dubbel verpakken en naar het containerpark brengen.

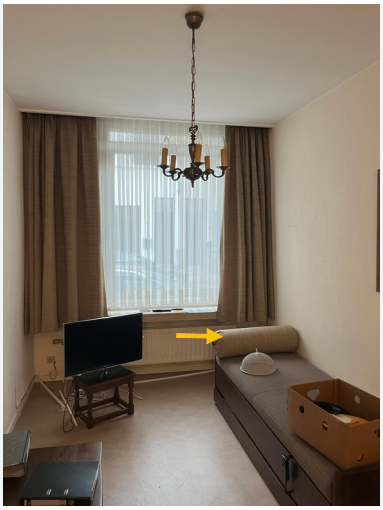
Fiche 13: Mengstaal bezetting muur

Geen asbest
